Asfalt- en constructieonderzoek camping Westerholt te Ambt Delden.

Buro Aardevol heeft van u opdracht gekregen voor het uitvoeren van een asfalt- en constructieonderzoek aan de infrastructuur van camping Westerholt te Ambt Delden.

Het doel van het onderzoek is om inzicht te verkrijgen in de aanwezige verhardingsconstructies binnen het projectgebied (camping Westerholt). Door het uitvoeren van het onderzoek dient met name inzicht te worden verkregen in de aanwezigheid van PAK in de asfaltverharding, de dikte van de aanwezige verhardingsconstructies en het eventueel voorkomen van asbest in de aanwezige verhardingsconstructies.

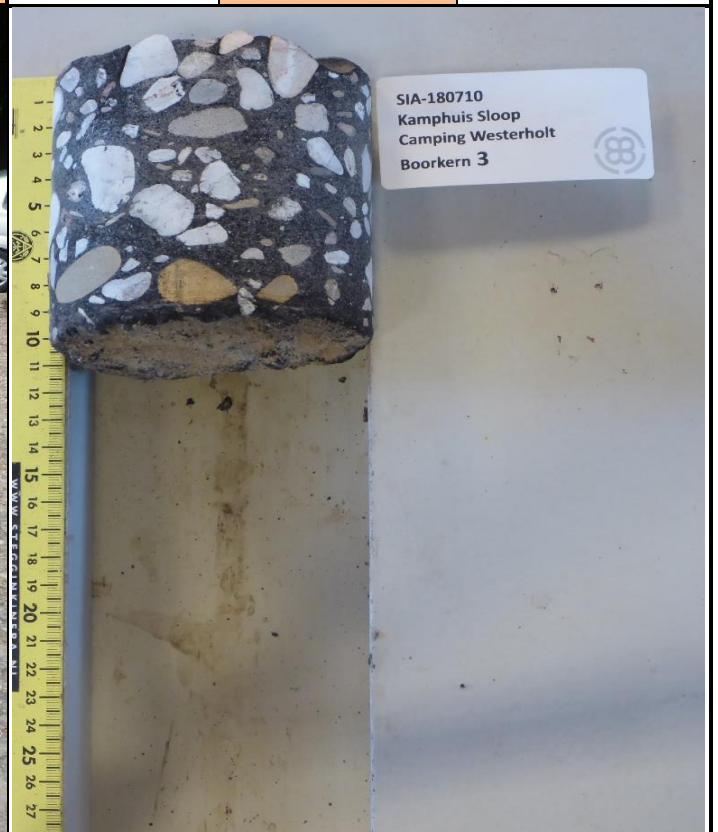
FOTO: ASFALTBOORKERN

| Pakmarker onderzoek CROW publicatie 210 (NEN-17025) | | Laag(dikte)beschrijving (NEN-17025) | |
|---|---|---|---|
| | Geen PAK>250mg/kg/ ds. | | Laag 1: grad. <b>0/32</b> <b>107</b> |
| | | Totale asfaltkerndikte | <b>107</b> mm |
| Geconstateerde schade aan asfaltkern: | | Asfalt gefundeerd op : | <b>Zand met sporen puin</b> |

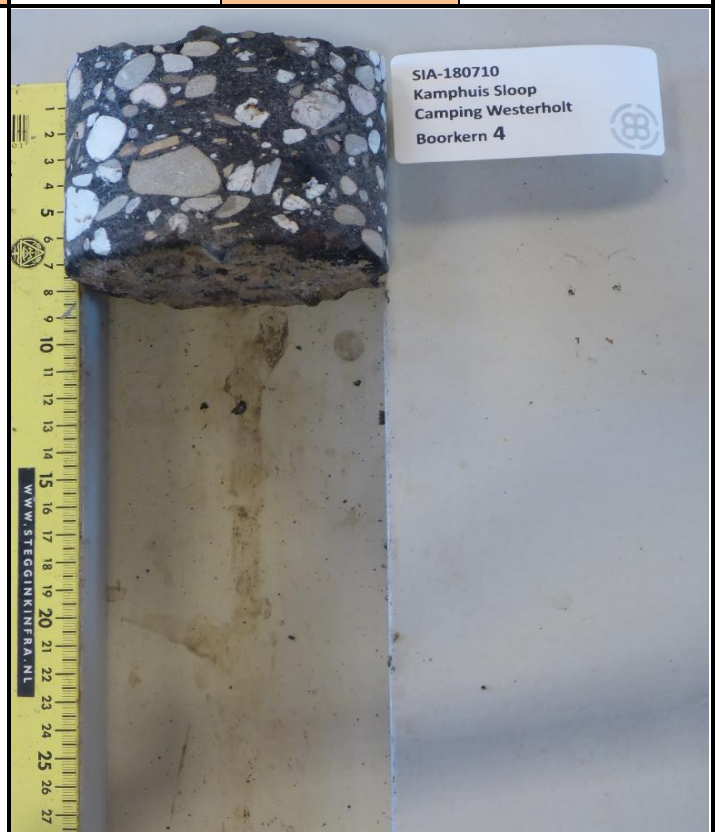
FOTO: ASFALTBOORKERN

| Pakmarker onderzoek CROW publicatie 210 (NEN-17025) | | Laag(dikte)beschrijving (NEN-17025) | | | |
|---|---|---|---|---|---|
| | | | GAB | 0/32 | 77 |
| | | Totale asfaltkerndikte 77 mm | | | |
| Geconstateerde schade aan asfaltkern: | Geen | Asfalt gefundeerd op : | Zand met sporen puin | | |

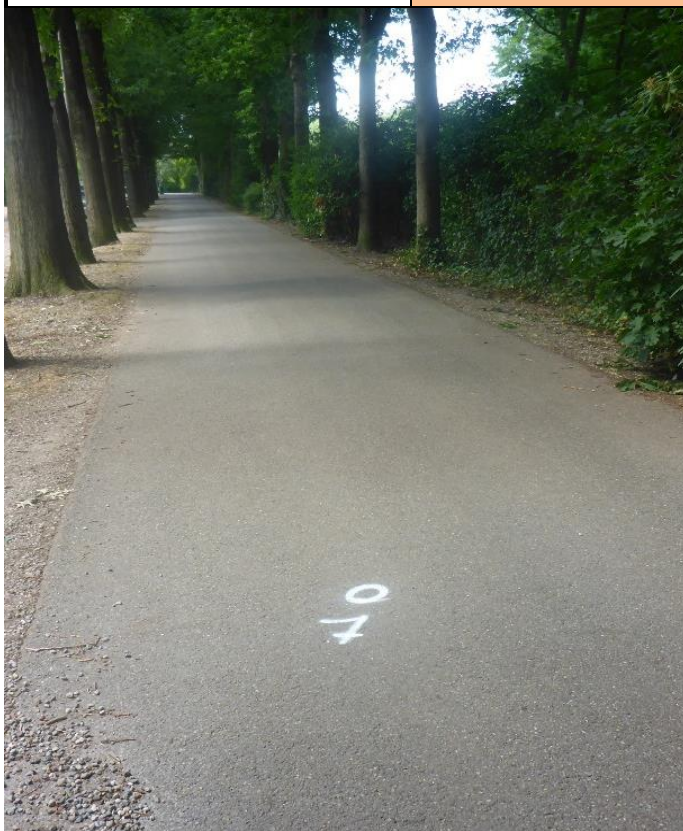
FOTO: BOORLOCATIE

**SIA-180710 7**

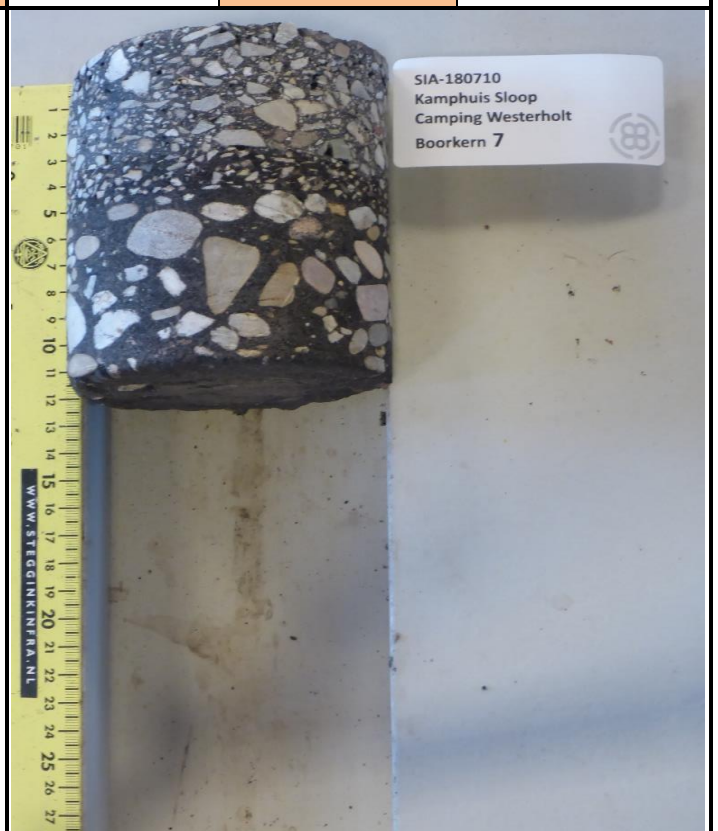
FOTO: ASFALTBOORKERN

<table><tr><th>Laag</th><th>grad.</th><th>dikte (mm)</th></tr><tr><td>Laag 1:</td><td>DAB</td><td>0/11</td><td>38</td></tr><tr><td>Laag 2:</td><td>DAB</td><td>0/8</td><td>22</td></tr><tr><td>Laag 3:</td><td>GAB</td><td>0/32</td><td>56</td></tr></table>

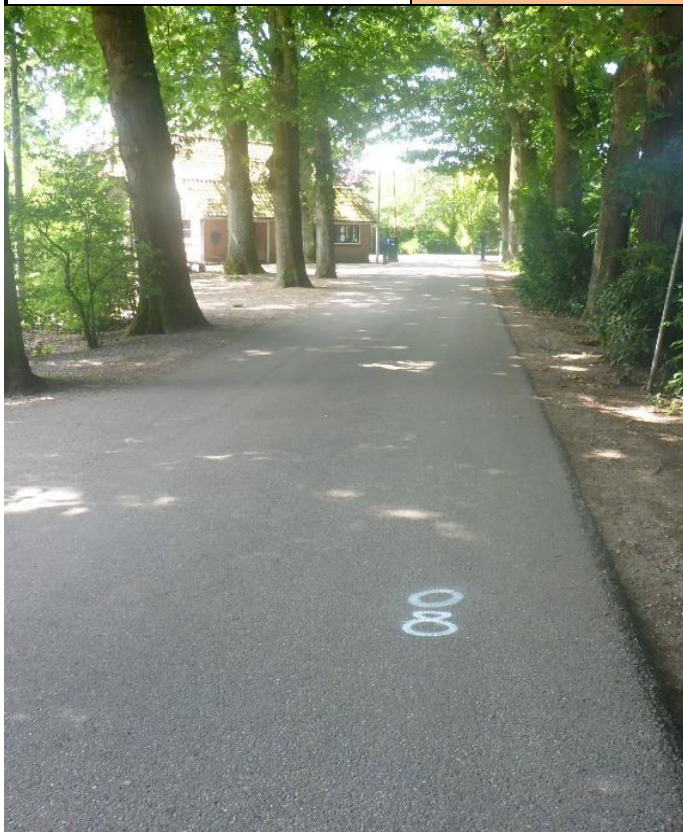
FOTO: BOORLOCATIE

**SIA-180710 8**

| Pakmarker onderzoek CROW publicatie 210 (NEN-17025) | | Laag(dikte)beschrijving (NEN-17025) | | | |
|---|---|---|---|---|---|
| Geconstateerde schade aan asfaltkern: | Geen | Asfalt gefundeerd op : | Grond/grind/puin | | |

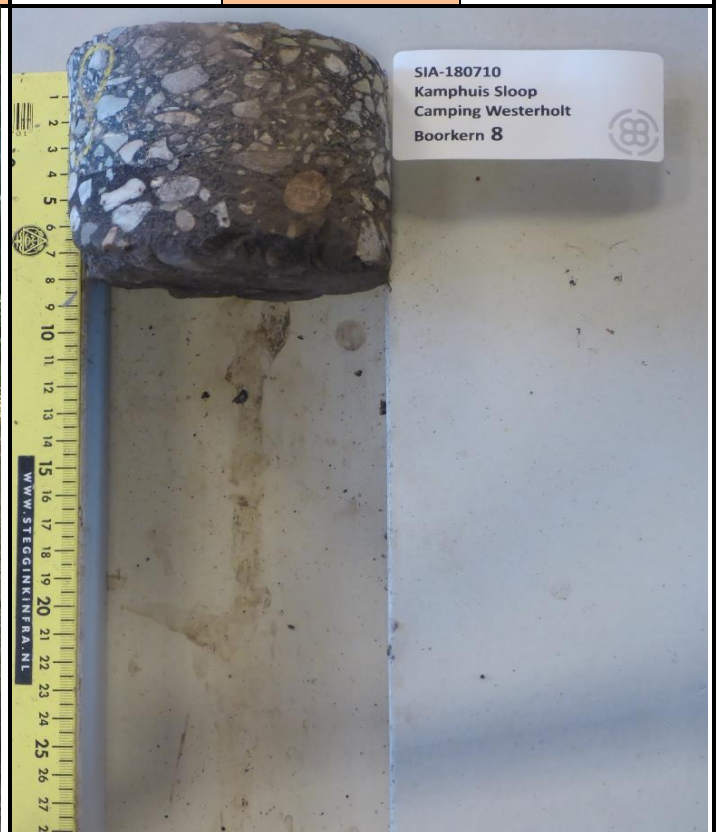
FOTO: ASFALTBOORKERN

| Pakmarker onderzoek CROW publicatie 210 (NEN-17025) | | Laag(dikte)beschrijving (NEN-17025) | | | |
|---|---|---|---|---|---|
| | Laag 2: | DAB | 0/11 | 46 | |
| | Geen PAK>250mg/kg/ ds. | Laag 2: | GAB | 0/32 | 34 |
| Totale asfaltkerndikte | | 80 mm | | | |

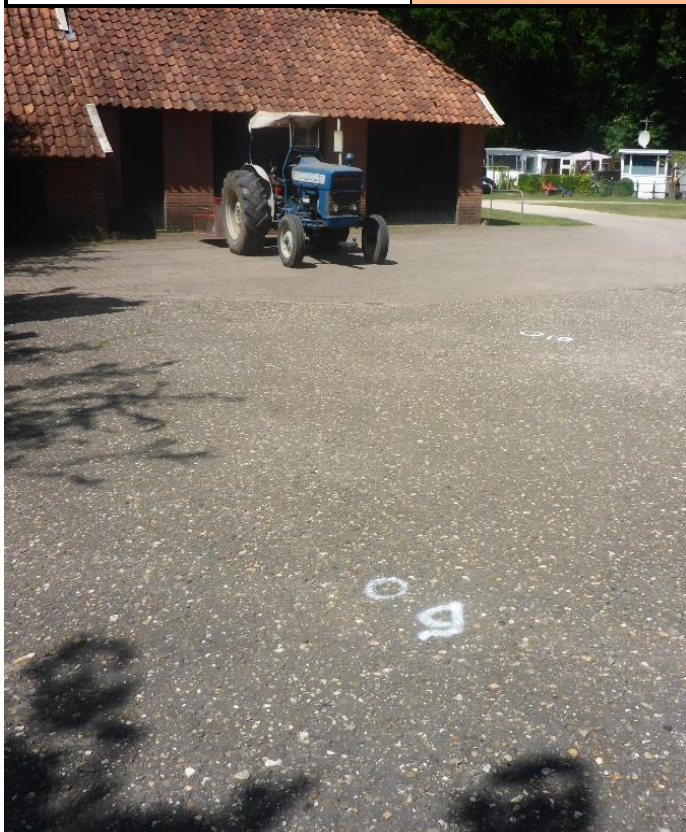
FOTO: BOORLOCATIE

**SIA-180710 9**

| Pakmarker onderzoek CROW publicatie 210 (NEN-17025) | | Laag(dikte)beschrijving (NEN-17025) | | |
|---|---|---|---|---|
| Geconstateerde schade aan asfaltkern: | Geen | Asfalt gefundeerd op : | Zand/grind | |

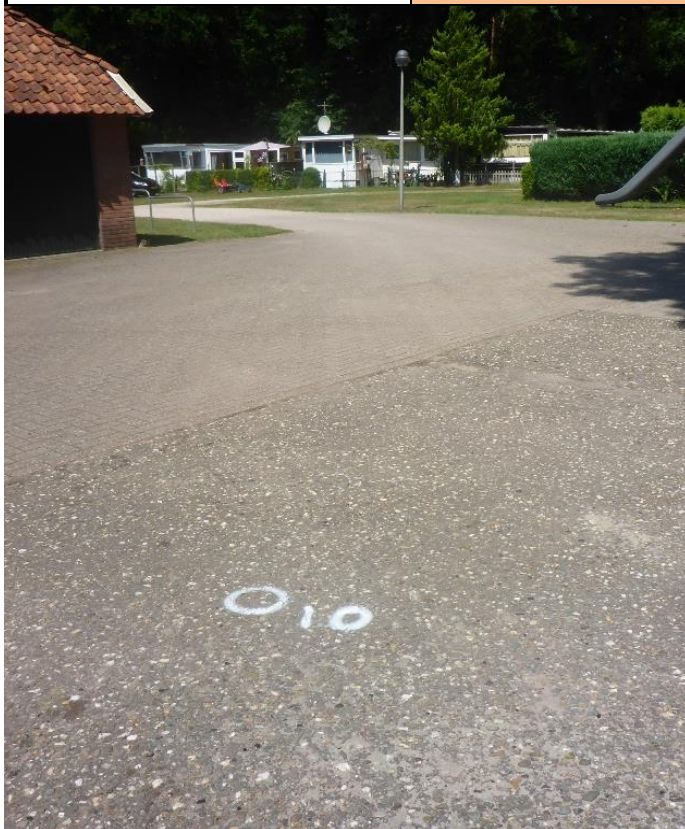
FOTO: BOORLOCATIE

**SIA-180710 10**

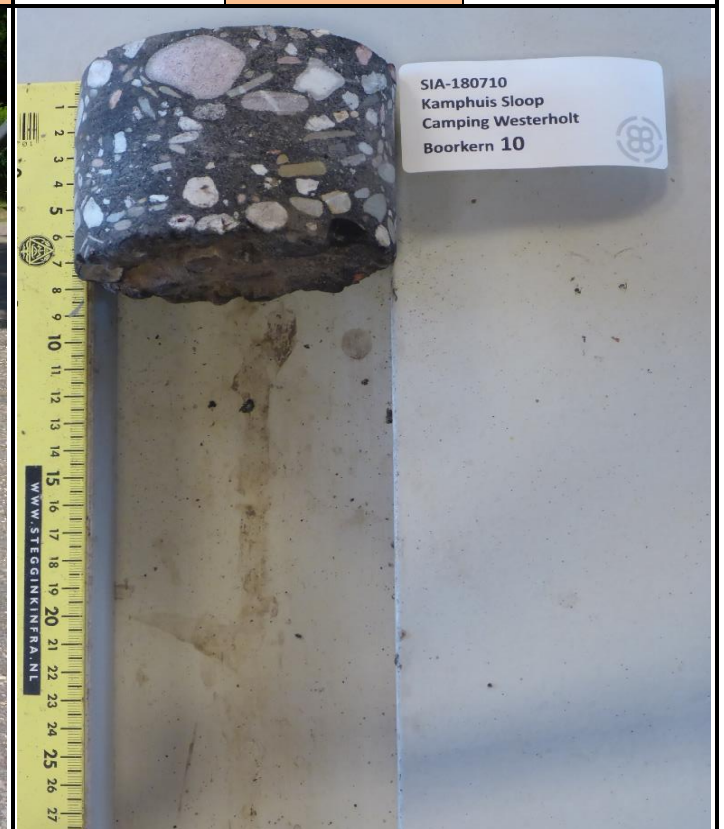
FOTO: ASFALTBOORKERN

<table><tr><td>Laag 1:</td><td>grad.</td><td>dikte (mm)</td></tr><tr><td>GAB</td><td>0/32</td><td>77</td></tr></table>

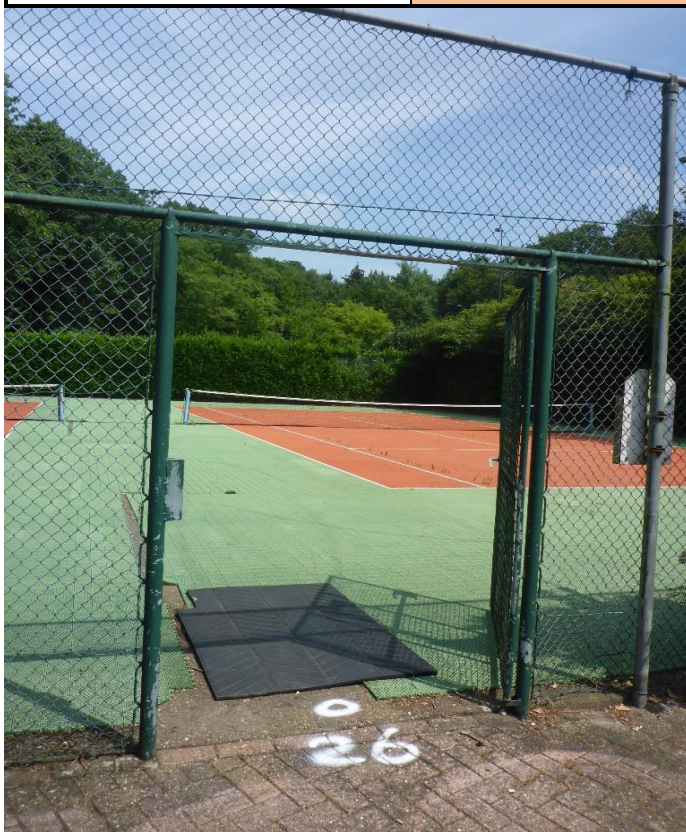
FOTO: BOORLOCATIE

**SIA-180710 26**

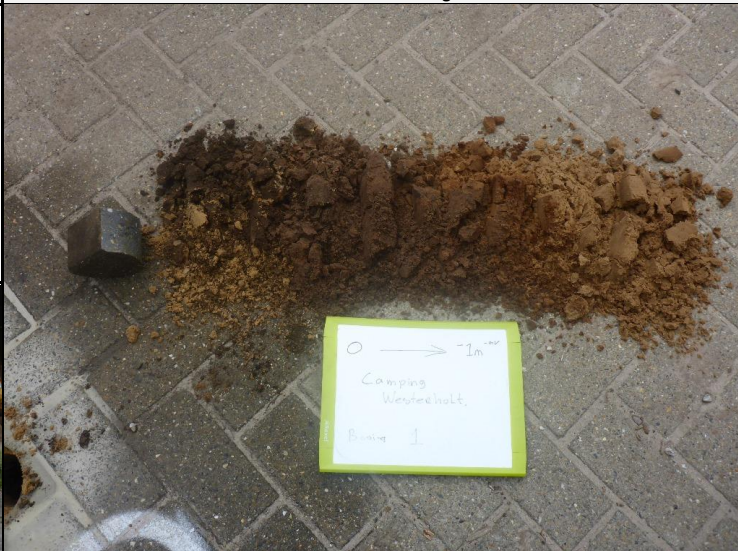
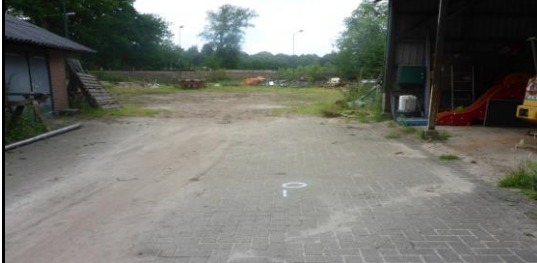
| Boring 1 | | Foto fundatieboring |

| Boring 1 | | Foto fundatieboring |
|---|---|---|
| 80 mm | 80 mm bkk | |
| 500 mm | 420 mm zand, bruinig | |
| 1000 mm | 500 mm zand, visueel goed gegradeerd | |

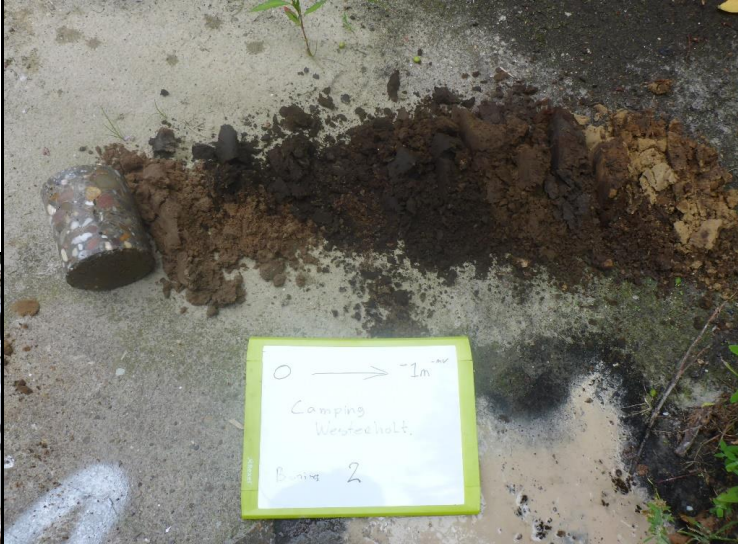
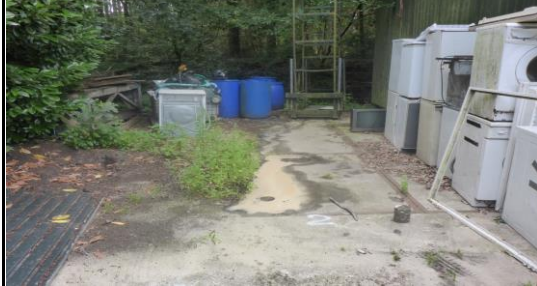
| Boring 1 | | Foto fundatieboring |
|---|---|---|
| Boring 2 | | Foto fundatieboring |

| Boring 1 | | Foto fundatieboring |
|---|---|---|
| 120 mm | 120 mm stelconplaten | |
| 220 mm | 100 mm zand | |
| 720 mm | 500 mm zand, humeus | |
| 1000 mm | 280 mm zand, bruinig | |

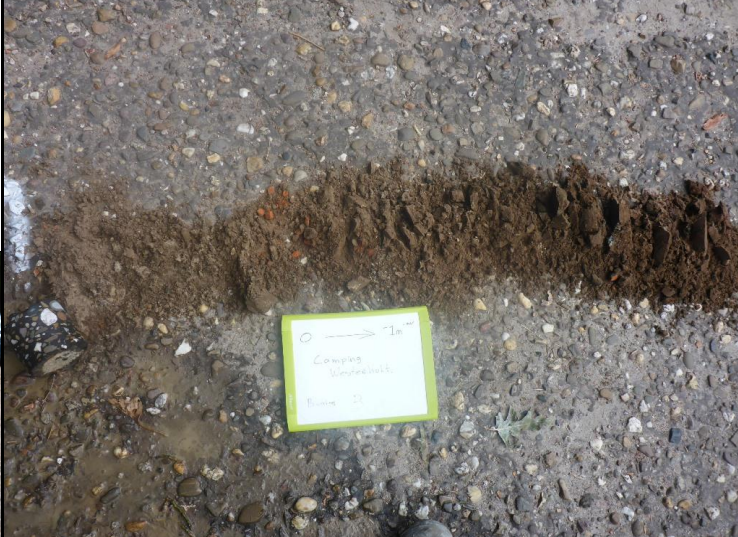
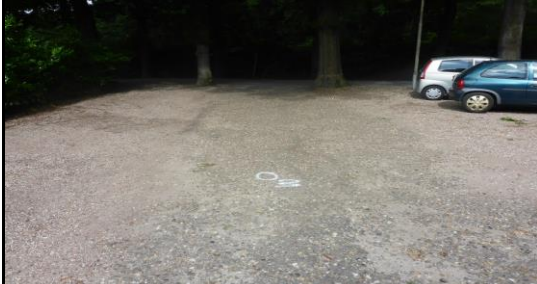
| Boring 1 | | Foto fundatieboring |
|---|---|---|
| Boring 3 | | Foto fundatieboring |

| Boring 1 | | Foto fundatieboring |
|---|---|---|
| 100 mm | 100 mm asfalt | |
| 800 mm | 700 mm zand met sporen van puin | |
| 1000 mm | 200 mm zand, bruinig | |

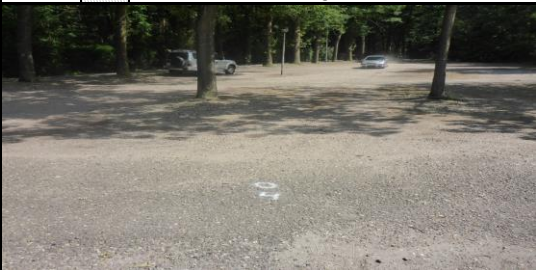
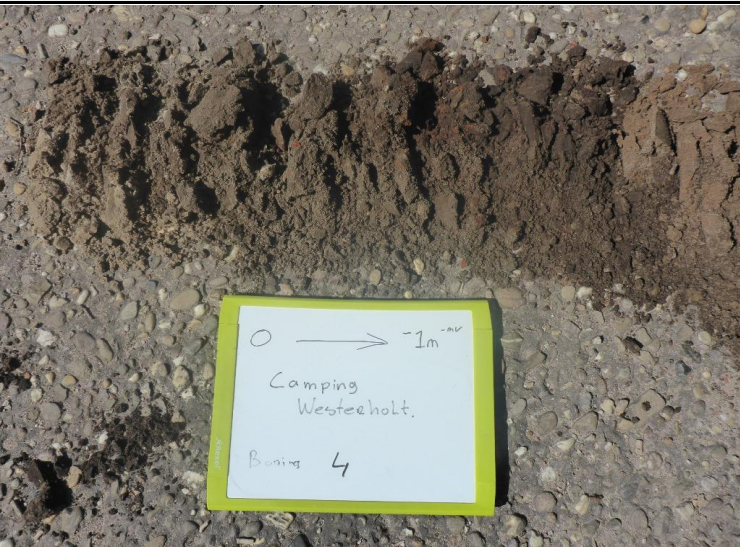
| Boring 4 | Foto fundatieboring |
|---|---|
| <p>0 mm</p> <p>80 mm</p> <p>500 mm</p> <p>1000 mm</p> <p>80 mm asfalt</p> <p>420 mm zand met sporen puin</p> <p>500 mm zand, bruinig</p> | <p>0 → -1m<sup>±</sup><br/>Camping<br/>Westerholt.<br/>Boring 4</p> |

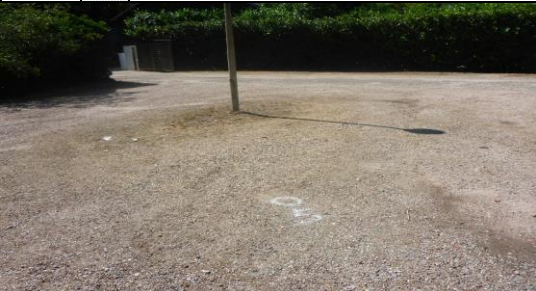
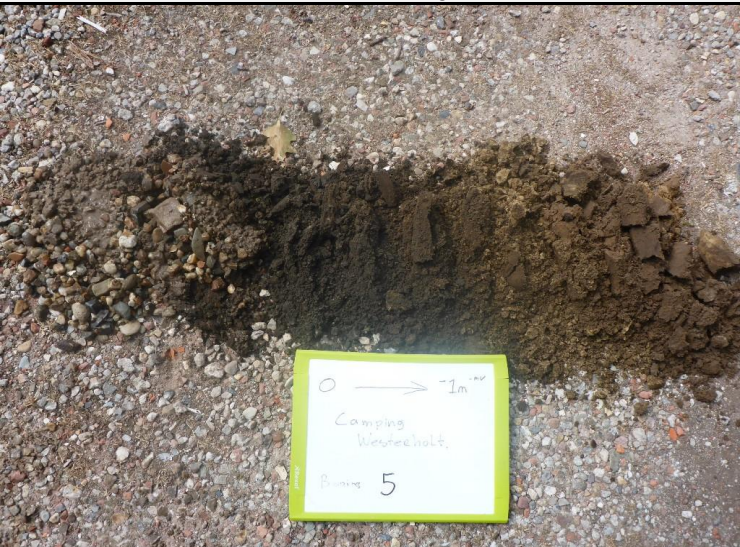
| Boring 5 | Foto fundatieboring |
|---|---|
| <p>0 mm</p> <p>200 mm</p> <p>500 mm</p> <p>1000 mm</p> <p>200 mm grind/puin</p> <p>300 mm grond, zwart humeus</p> <p>500 mm zand, bruinig</p> | <p>0 → -1m<sup>±</sup><br/>Camping<br/>Westerholt.<br/>Boring 5</p> |

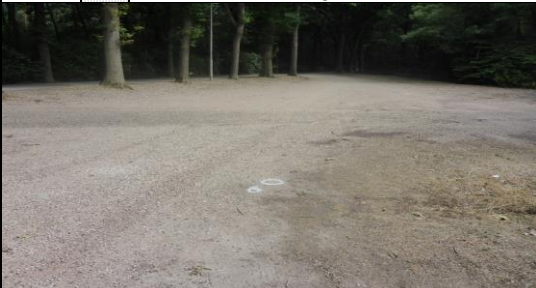
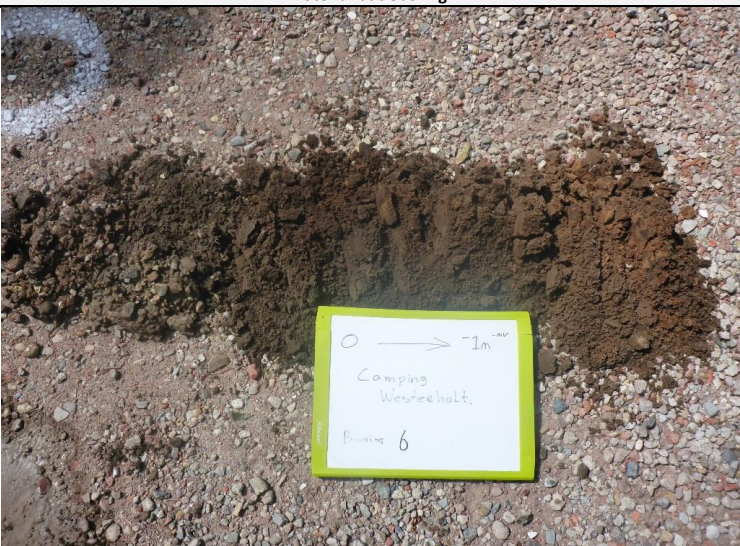
| Boring 6 | Foto fundatieboring |
|---|---|
| <p>0 mm</p> <p>200 mm</p> <p>900 mm</p> <p>1000 mm</p> <p>200 mm grind/puin</p> <p>700 mm grond, zwart humeus</p> <p>100 mm zand, bruinig</p> | <p>0 → -1m<sup>±</sup><br/>Camping<br/>Westerholt.<br/>Boring 6</p> |

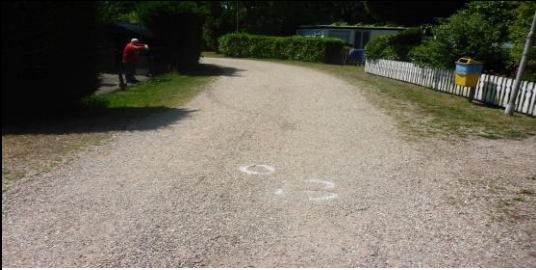
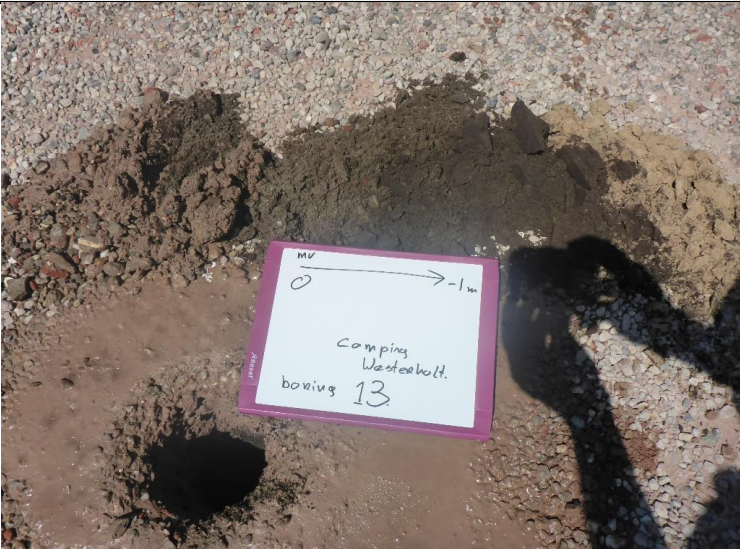
| Boring 13 | Foto fundatieboring |
|---|---|
| <p>0 mm</p> <p>200 mm</p> <p>600 mm</p> <p>800 mm</p> <p>1000 mm</p> <p>200 mm grind/puin</p> <p>400 mm grond puinhoudend</p> <p>200 mm grond</p> <p>200 mm zand, visueel goed gegradeerd</p> | |

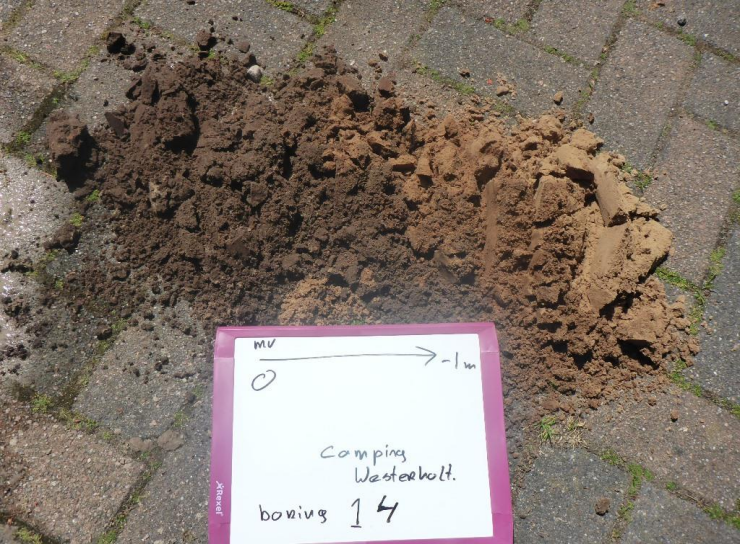
| Boring 14 | Foto fundatieboring |

| Boring 14 | Foto fundatieboring |
|---|---|
| <p>0 mm</p> <p>80 mm</p> <p>480 mm</p> <p>1000 mm</p> <p>80 mm bkk</p> <p>400 mm grond</p> <p>520 mm zand, visueel goed gegradeerd</p> <p>Locatiefoto niet aanwezig</p> | |

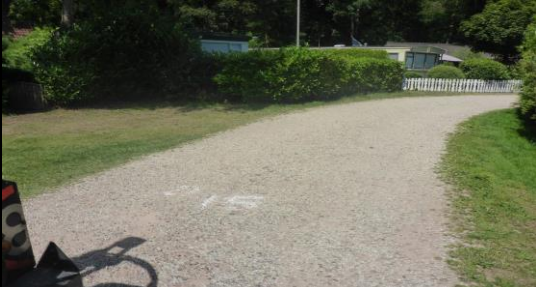
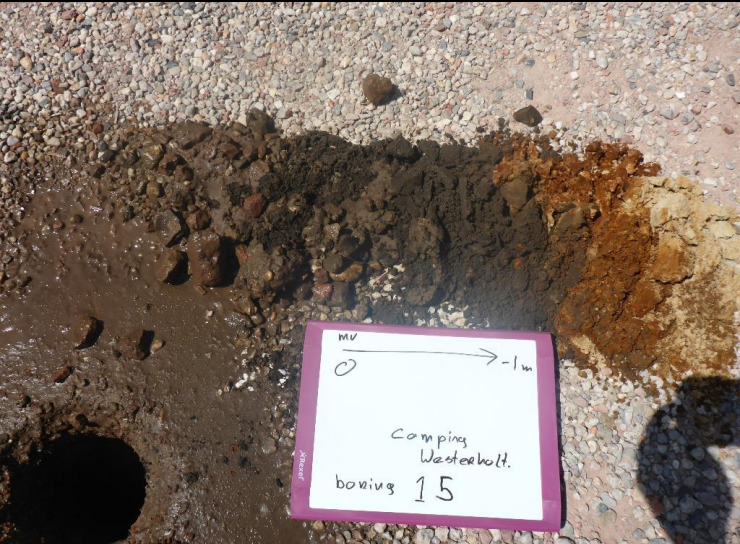
| Boring 15 | Foto fundatieboring |
|---|---|
| <p>0 mm</p> <p>250 mm</p> <p>600 mm</p> <p>1000 mm</p> <p>250 mm grind/puin</p> <p>400 mm grond</p> <p>400 mm zand leemhoudend</p> | |

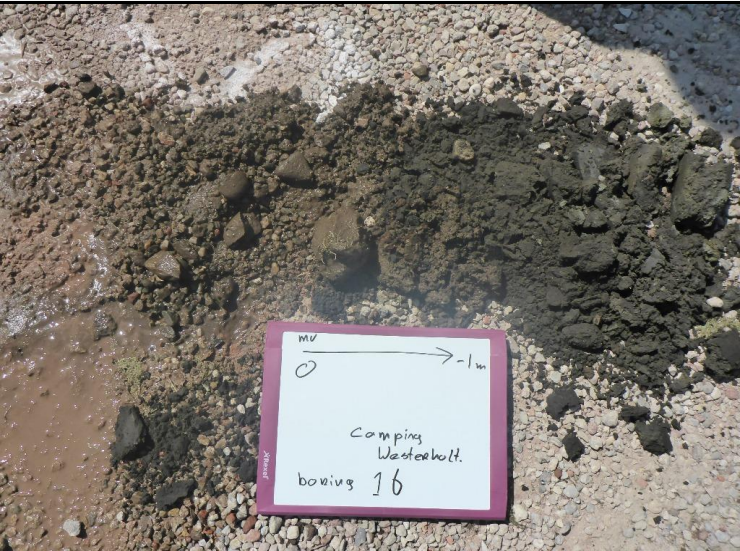
| Boring 16 | Foto fundatieboring |

| Boring 16 | Foto fundatieboring |
|---|---|
| <div> <div>0 mm</div> <div>250 mm</div> <div>950 mm</div> <div>1000 mm</div> </div> <div> <div>250 mm grind/puin</div> <div>700 mm grond "vettig"</div> <div>50 mm klei</div> </div> | |

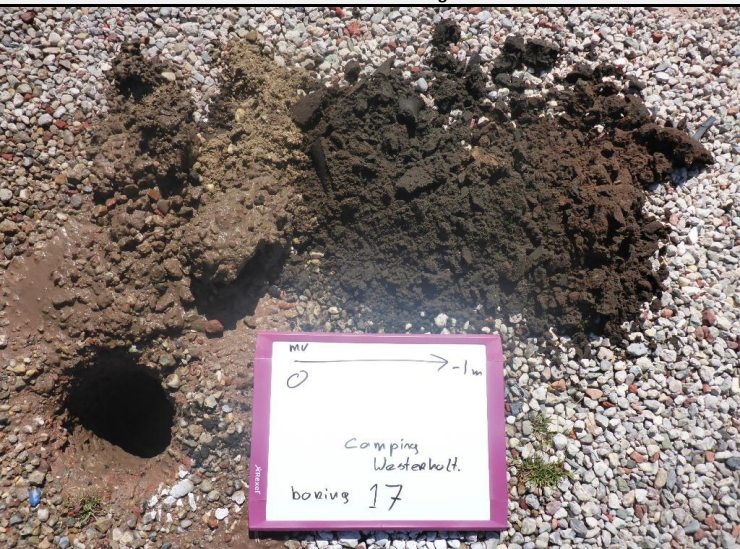
| Boring 17 | Foto fundatieboring |

| Boring 17 | Foto fundatieboring |
|---|---|
| <div> <div>0 mm</div> <div>250 mm</div> <div>1000 mm</div> </div> <div> <div>250 mm grind/puin</div> <div>750 mm zand/grond</div> </div> | |

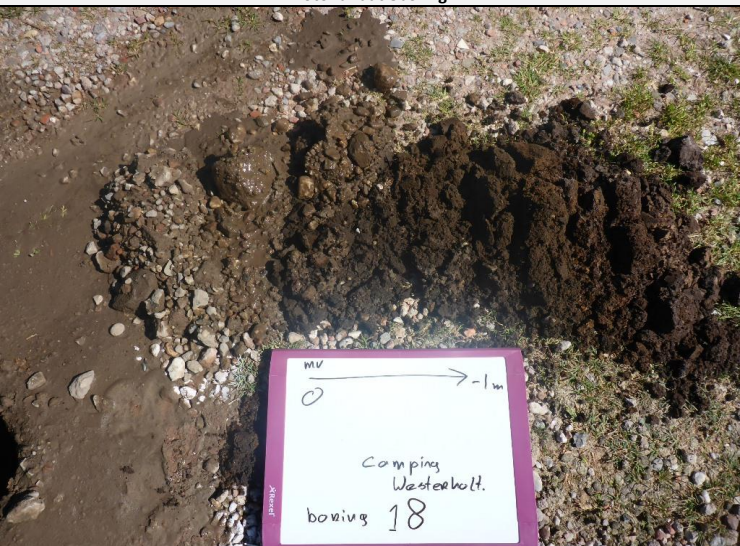
| Boring 18 | Foto fundatieboring |

| Boring 18 | Foto fundatieboring |
|---|---|
| <div> <div>0 mm</div> <div>250 mm</div> <div>1000 mm</div> </div> <div> <div>250 mm grind/puin</div> <div>750 mm zand/grond</div> </div> | |

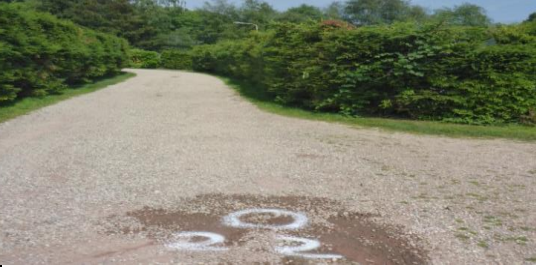
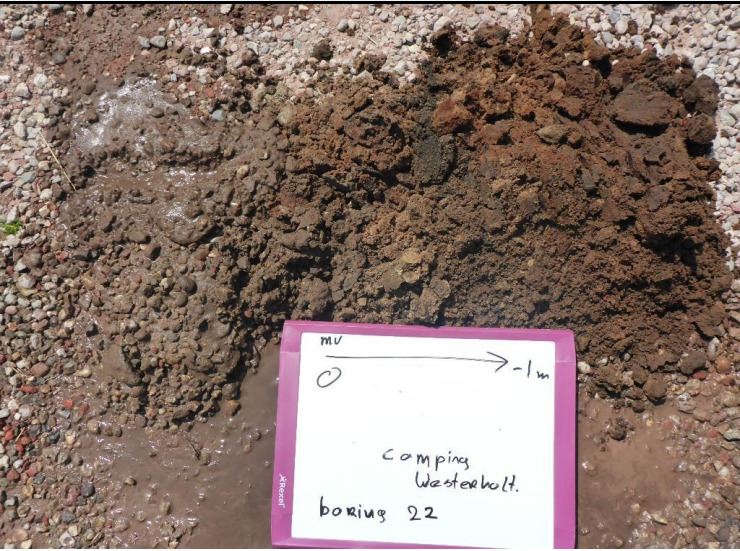
| Boring 22 | Foto fundatieboring |
|---|---|
| <p>0 mm</p> <p>250 mm</p> <p>1000 mm</p> <p>250 mm grind/puin</p> <p>750 mm zand visueel goed gegradeerd</p> | <p>mv → -1m</p> <p>Camping Westerholt.<br/>boring 22</p> |

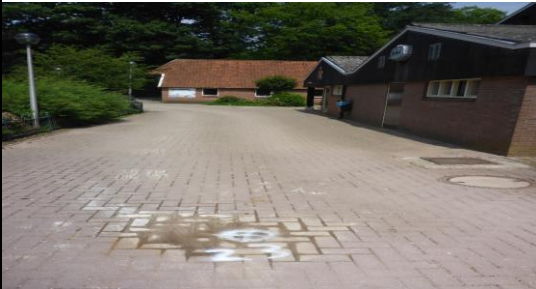
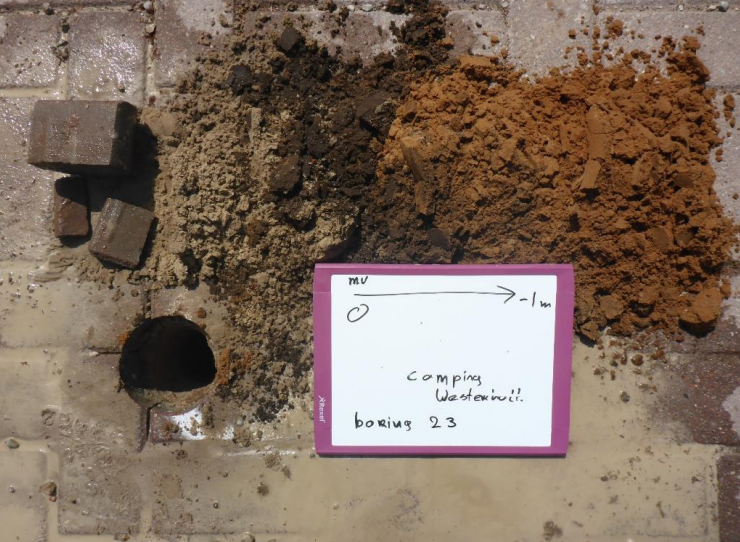
| Boring 23 | Foto fundatieboring |
|---|---|
| <p>0 mm</p> <p>80 mm</p> <p>180 mm</p> <p>380 mm</p> <p>1000 mm</p> <p>80 mm bss</p> <p>100 mm zand, visueel goed gegradeerd</p> <p>200 mm zand/grond</p> <p>620 mm zand, visueel goed gegradeerd</p> | <p>mv → -1m</p> <p>Camping Westerholt.<br/>boring 23</p> |

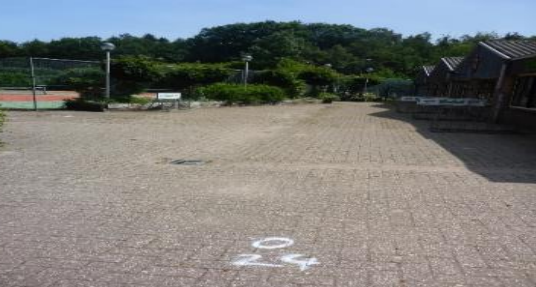
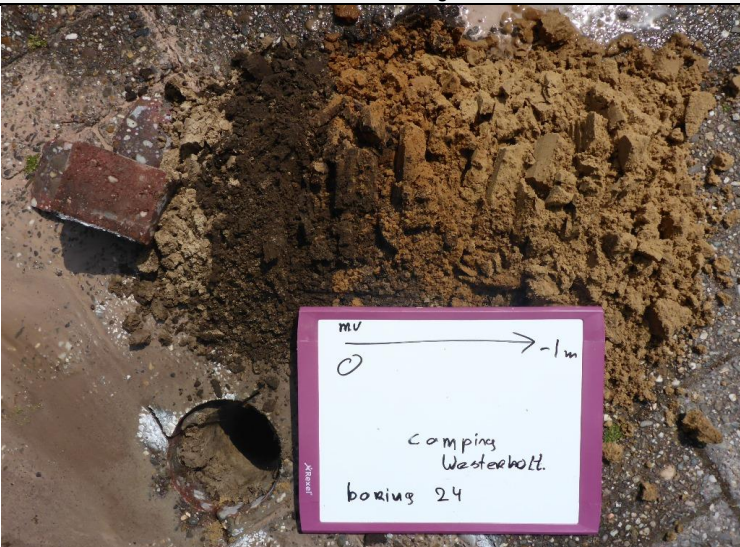
| Boring 24 | Foto fundatieboring |
|---|---|
| <p>0 mm</p> <p>80 mm</p> <p>130 mm</p> <p>280 mm</p> <p>1000 mm</p> <p>80 mm bss</p> <p>50 mm zand, visueel goed gegradeerd</p> <p>150 mm zand/grond</p> <p>720 mm zand, visueel goed gegradeerd</p> | <p>mv → -1m</p> <p>Camping Westerholt.<br/>boring 24</p> |

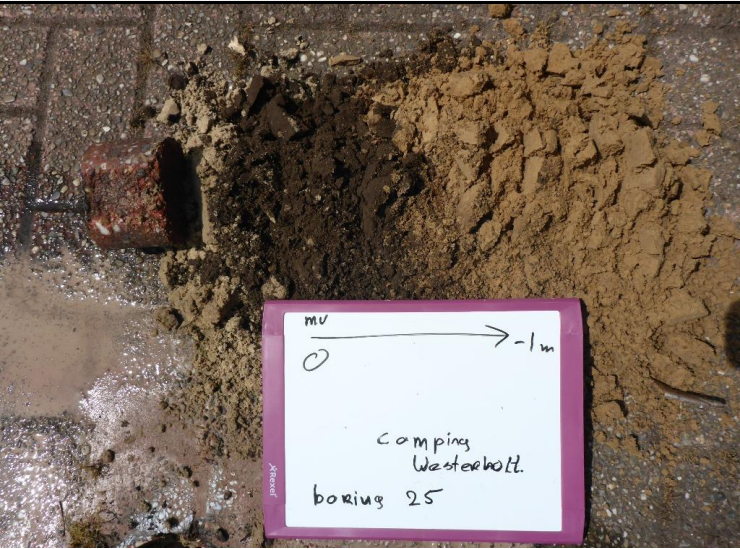
| Boring 25 | Foto fundatieboring |
|---|---|
| <div> <div>0 mm</div> <div>80 mm</div> <div>380 mm</div> <div>1000 mm</div> </div> <div> <div>80 mm bss</div> <div>300 mm zand/grond</div> <div>720 mm zand visueel goed gegradeerd</div> </div> | <p>Handwritten note on photo: mv → -1m, Camping Westerholt, boring 25</p> |

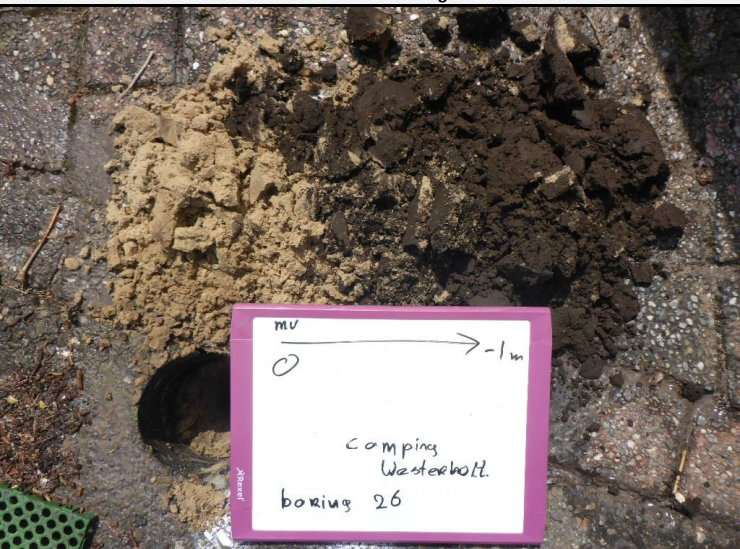
| Boring 26 | Foto fundatieboring |
|---|---|
| <div> <div>0 mm</div> <div>140 mm</div> <div>340 mm</div> <div>1000 mm</div> </div> <div> <div>140 mm asfalt</div> <div>200 mm zand, visueel goed gegradeerd</div> <div>660 mm grond</div> </div> | <p>Handwritten note on photo: mv → -1m, Camping Westerholt, boring 26</p> |
