**RAPPORT VERKENNEND BODEMONDERZOEK**  
**conform NEN 5740 en NEN 5707**  
**Blokstegenweg 3 - Ambt Delden**

*Locatie:*  
Blokstegenweg 3  
7495 TK Ambt Delden

Projectcode: 17077016

Rapportagedatum: 19 januari 2018

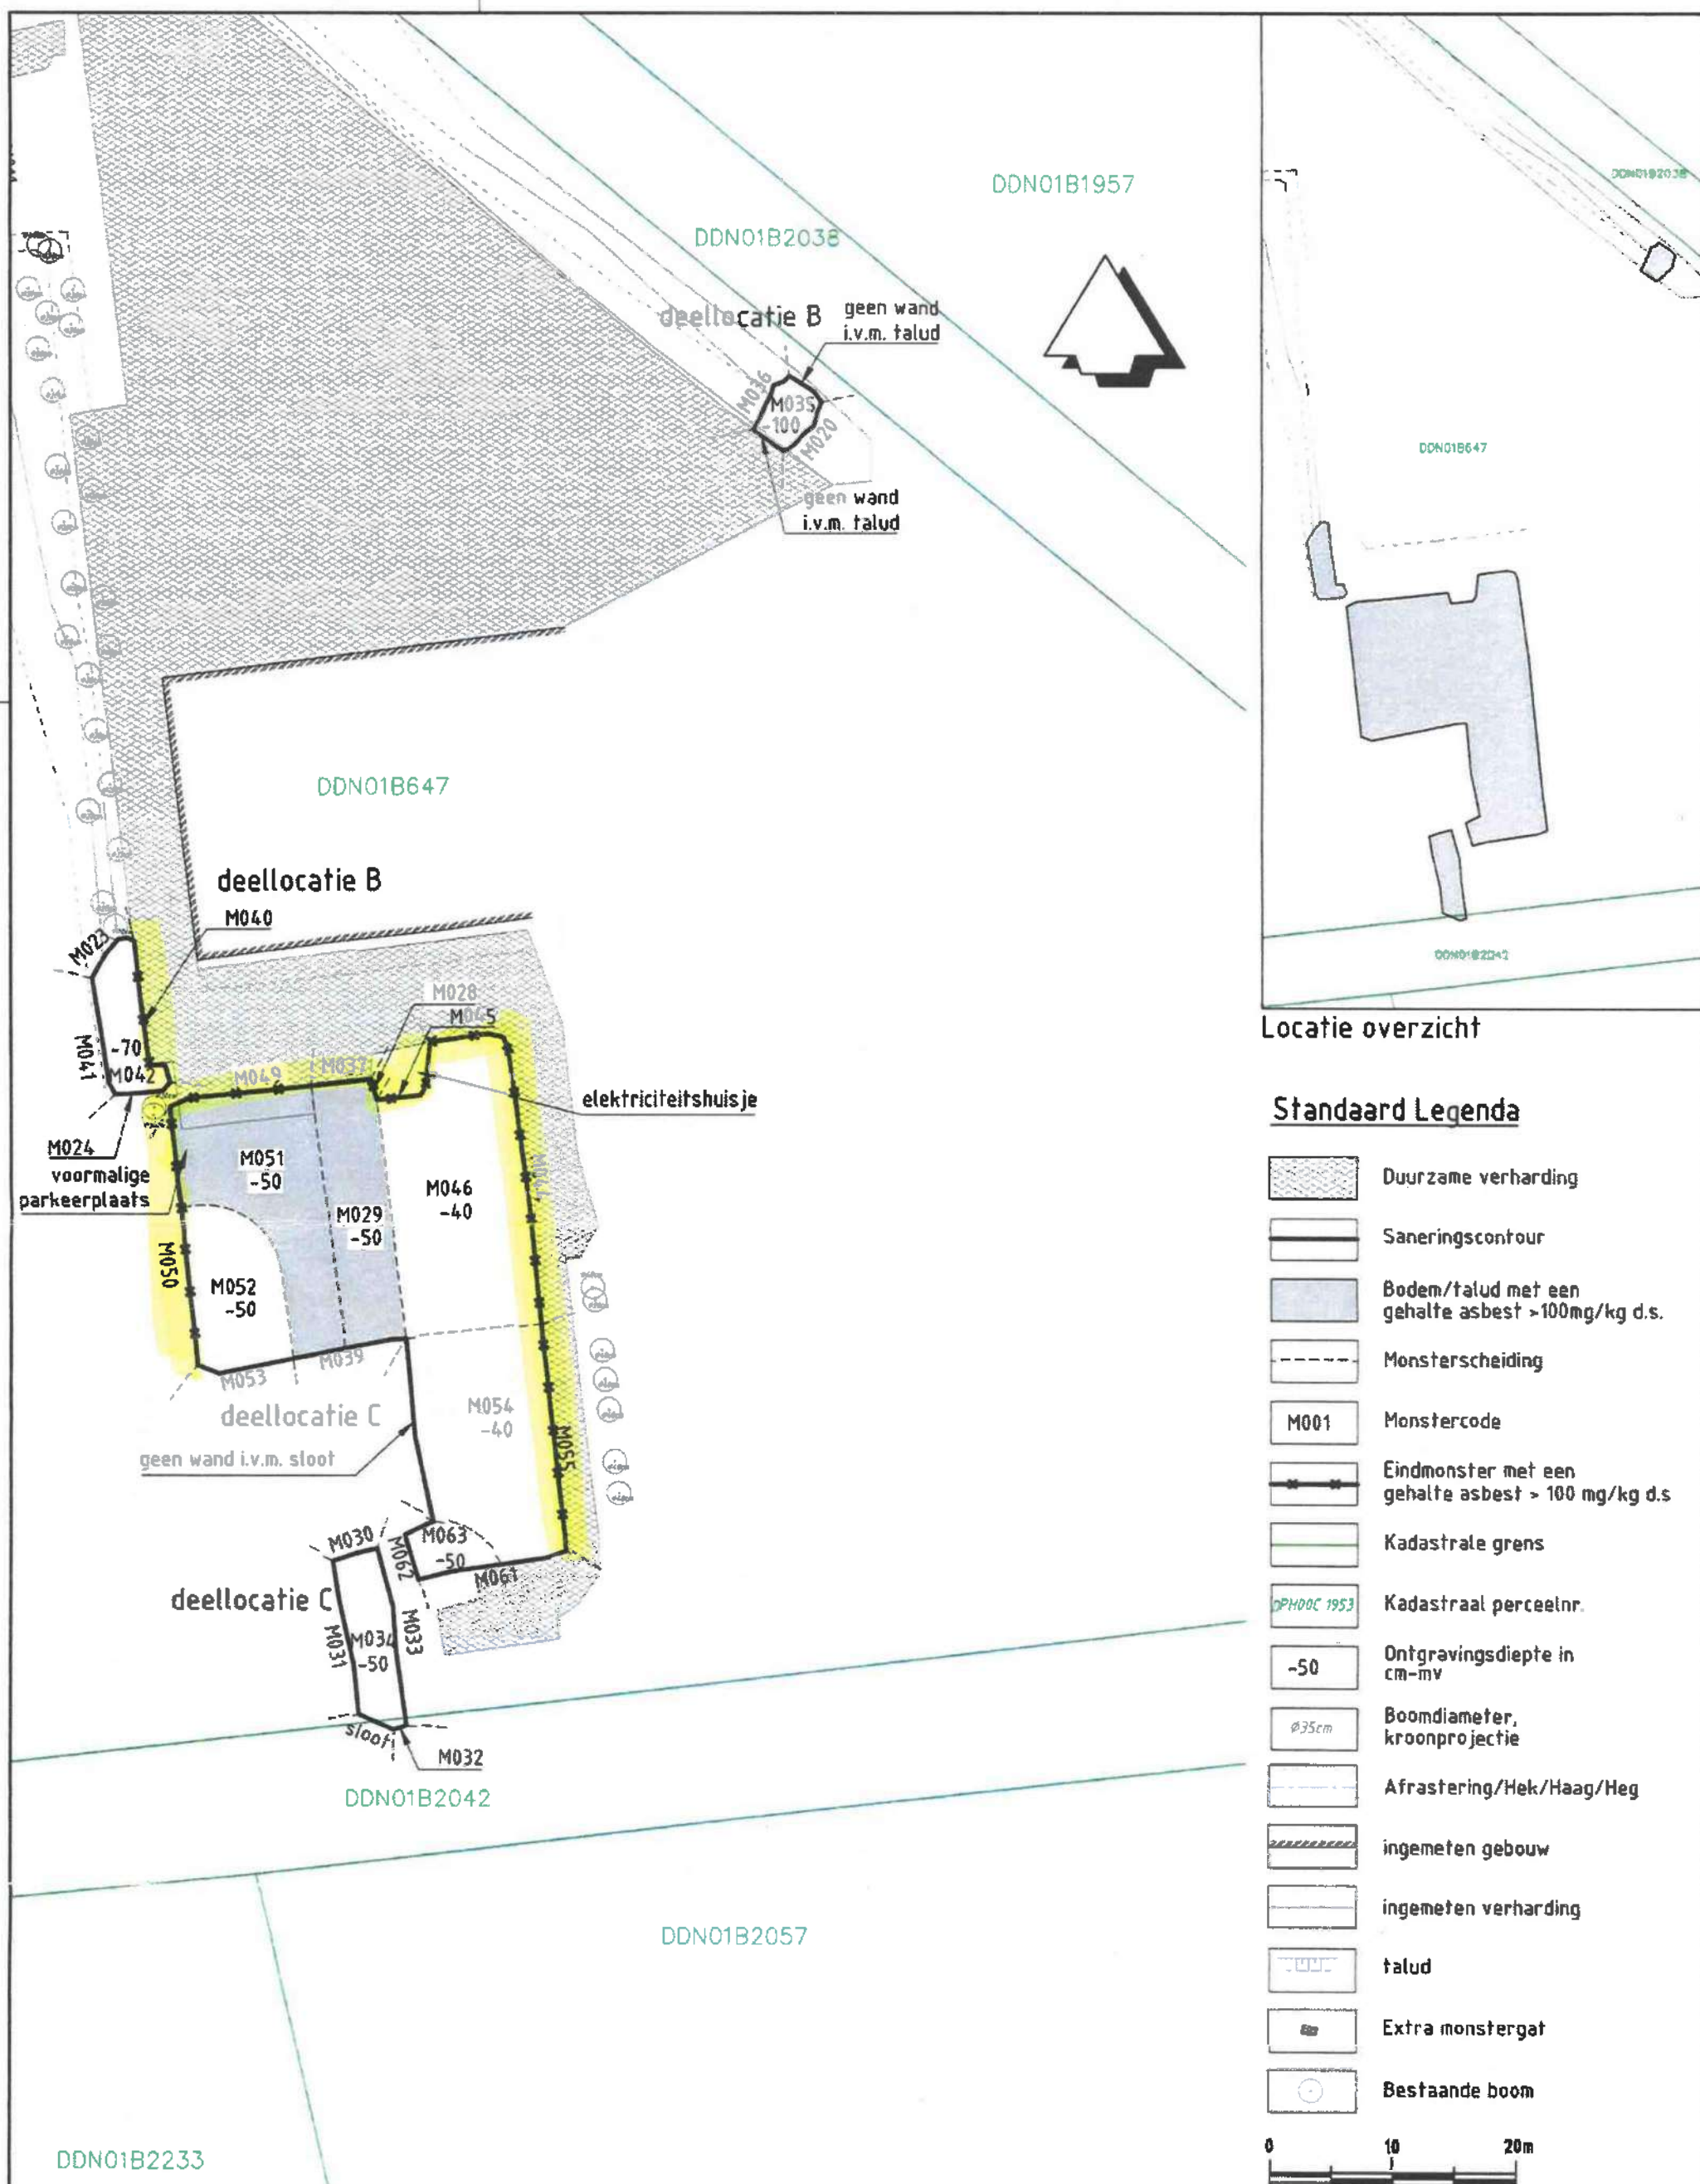
Locatie overzicht

Gecontroleerd : H. Hermans  
Opdrachtgever : PBA3  
Project : Asbestsanering derde fase  
Onderwerp : Situering eindmonsters

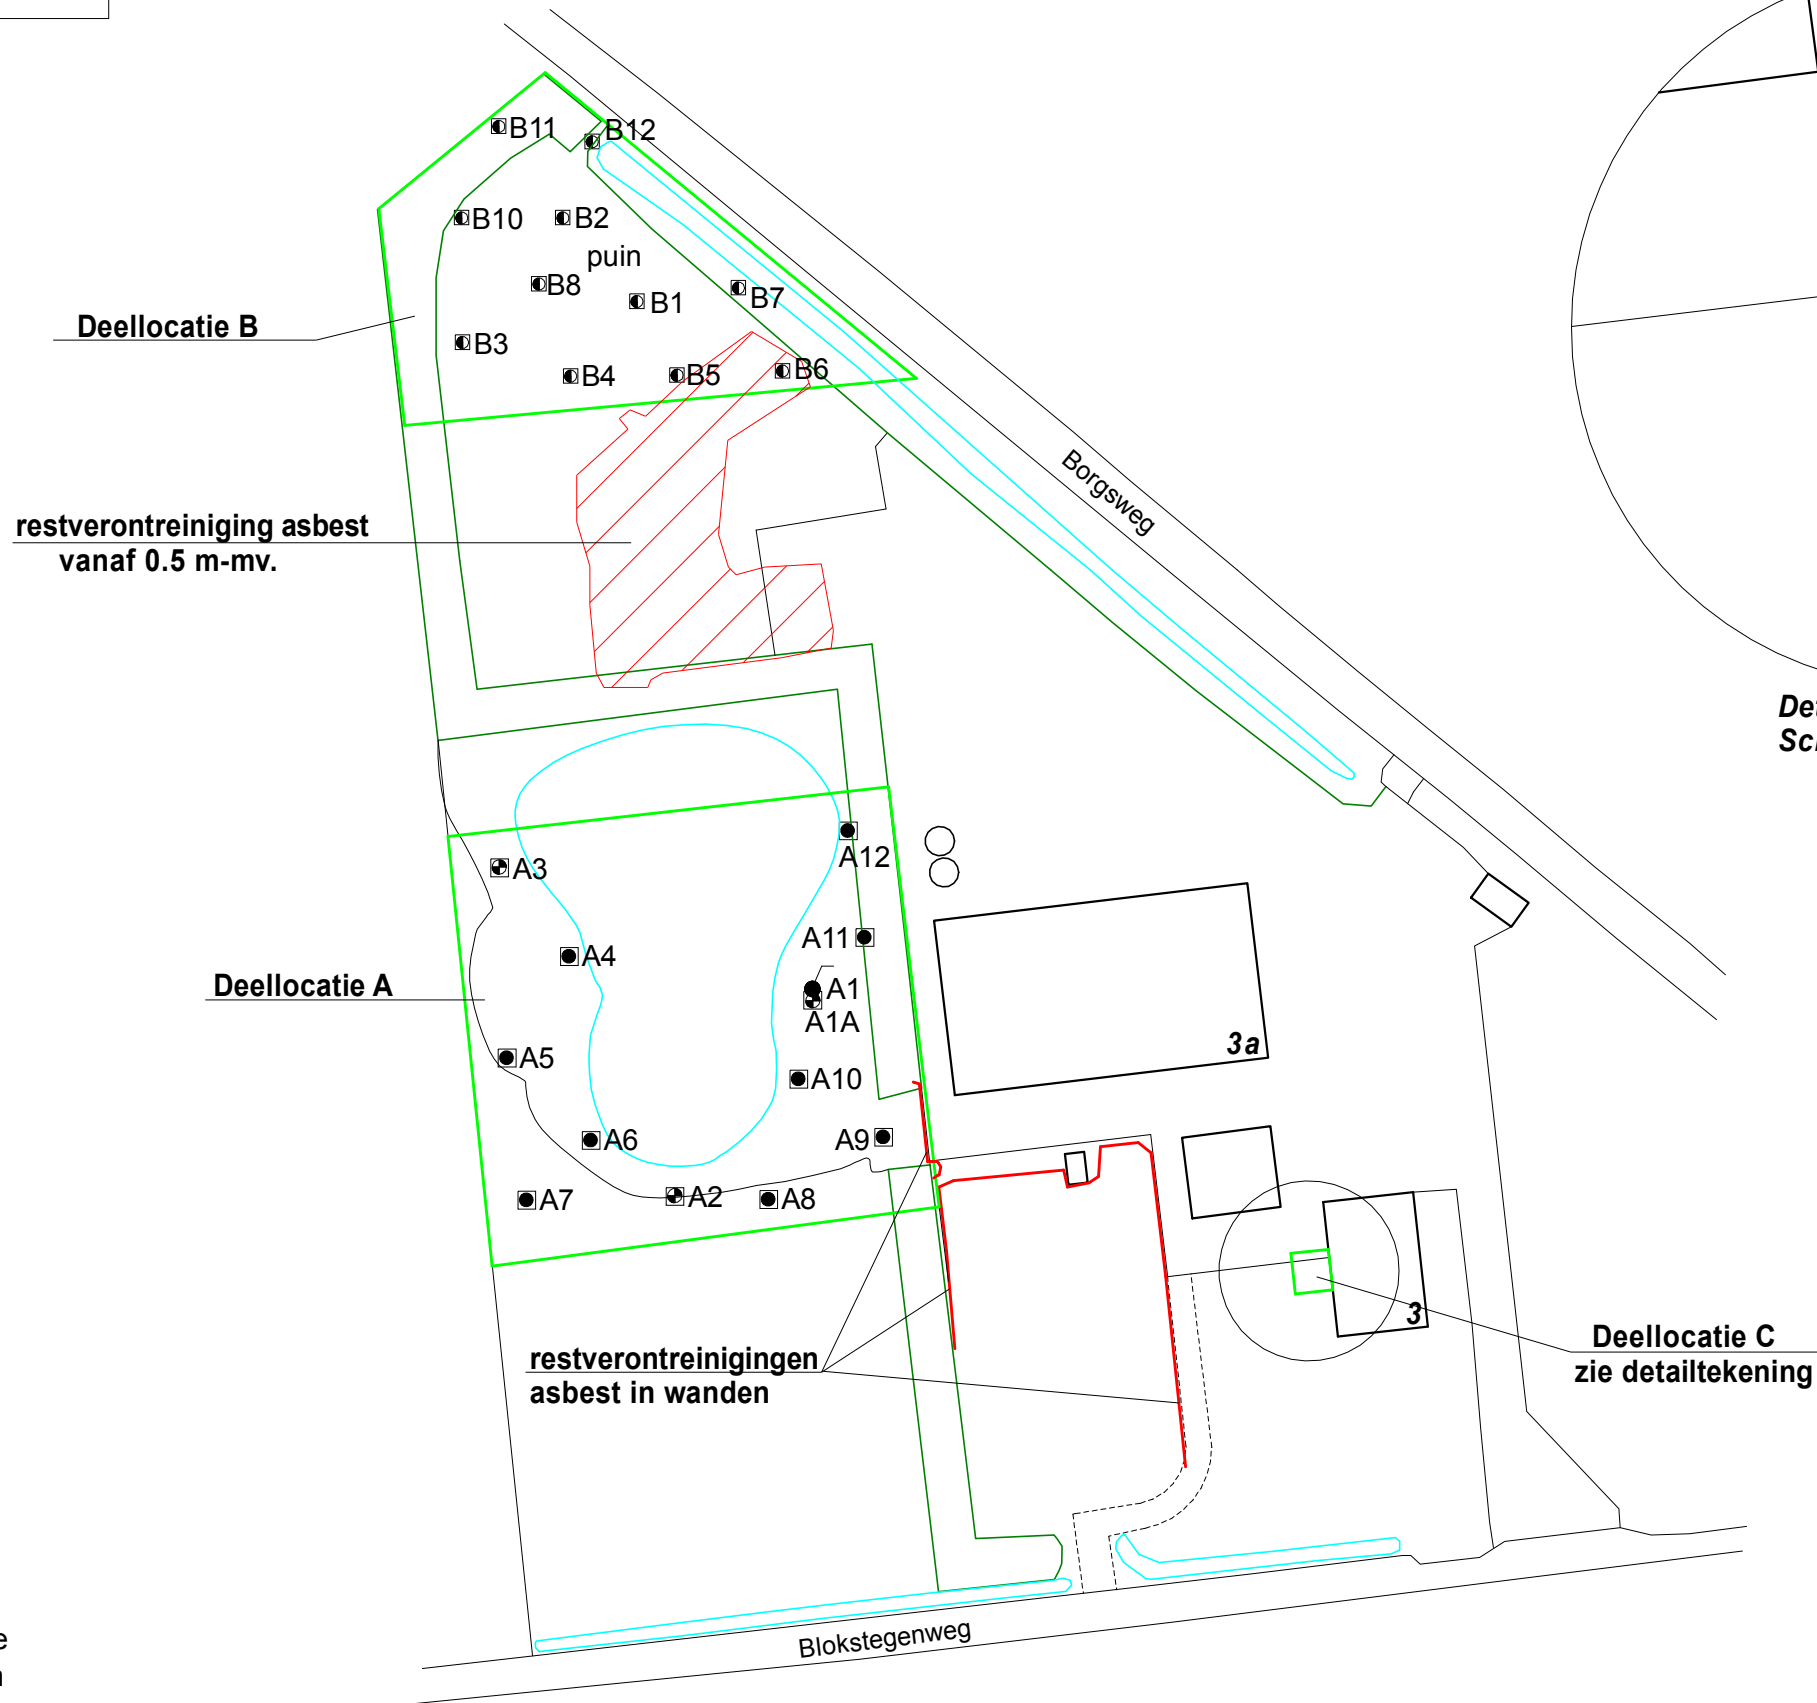
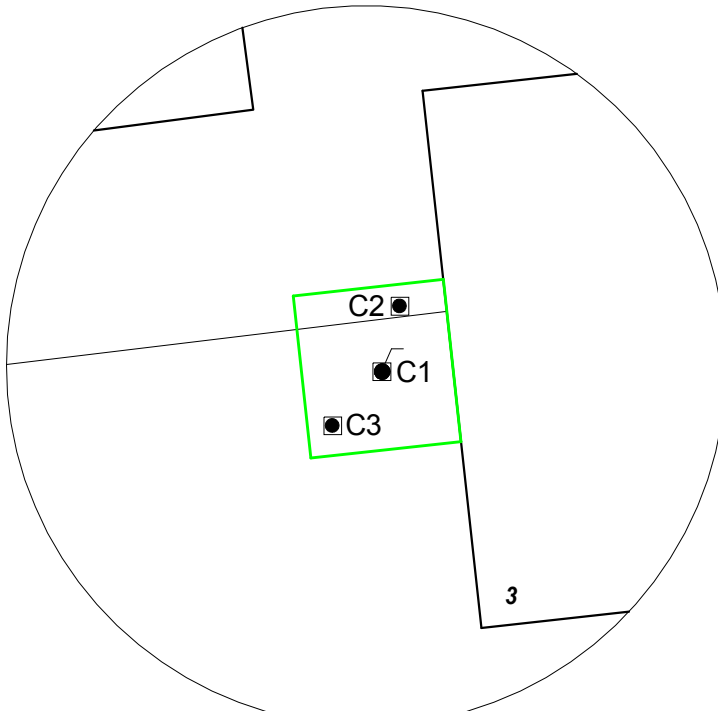
Detailtekening deelloccatie C  
Schaal 1 : 200

- = Onderzoekslocatie
- = Boring tot 0.5 meter diepte
- = Inspectiegat 30x30x50 cm
- ⊙ = Boring tot 1.0 meter diepte
- ⊕ = Boring tot 1.5/2.0 meter diepte
- = Peilbuis

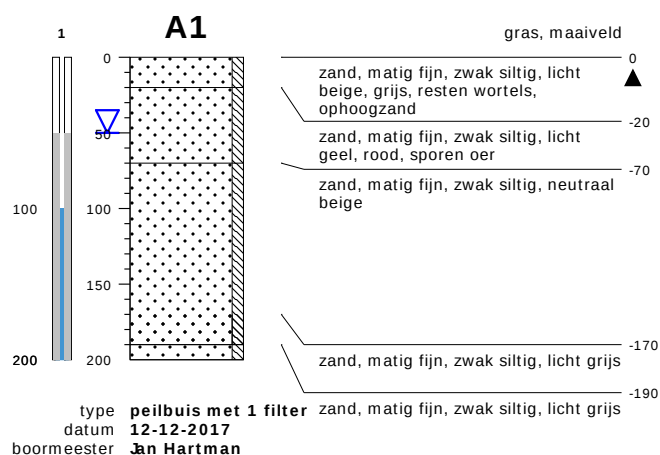
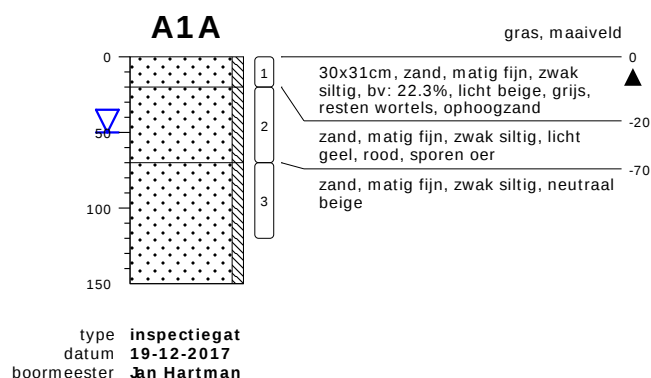
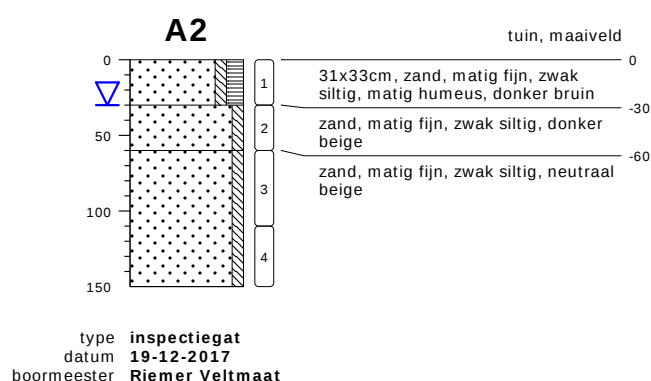
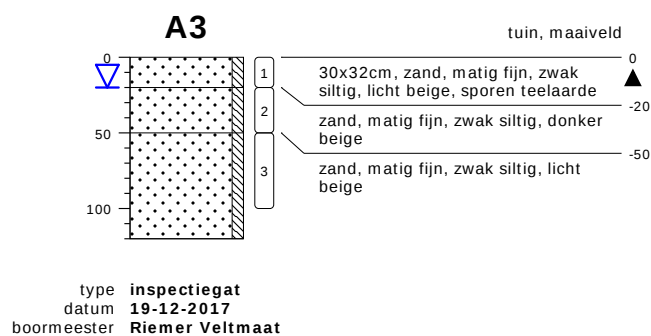
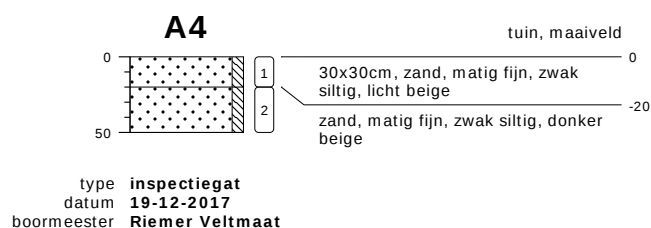
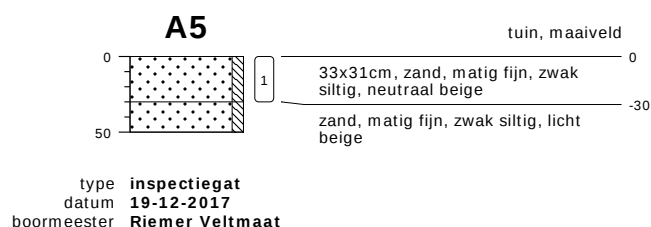
## bodemprofielen schaal 1:50

onderzoek **Blokstegenweg 3 - Ambt Delden**  
projectcode **17077016**  
datum **20-12-2017**  
getekend conform **NEN 5104**  
pagina **1 van 2**

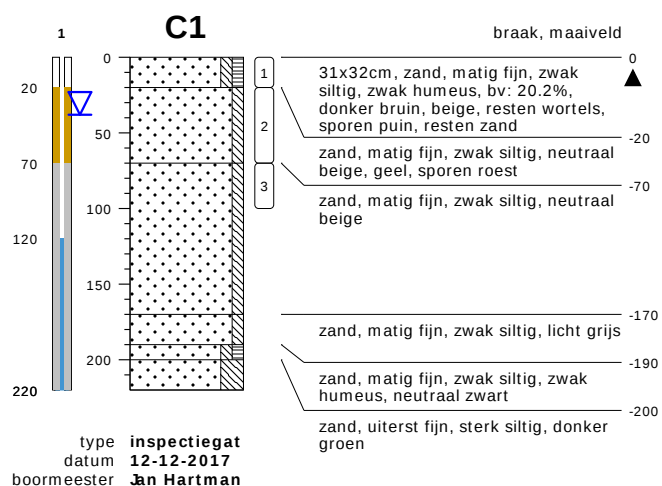
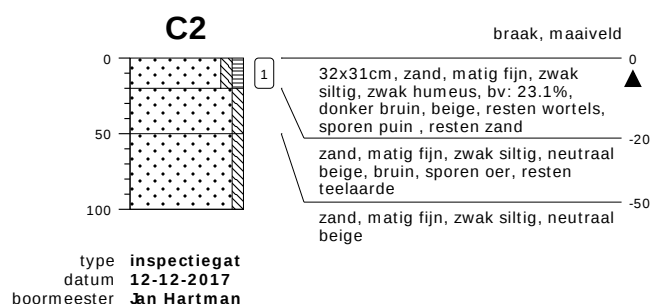
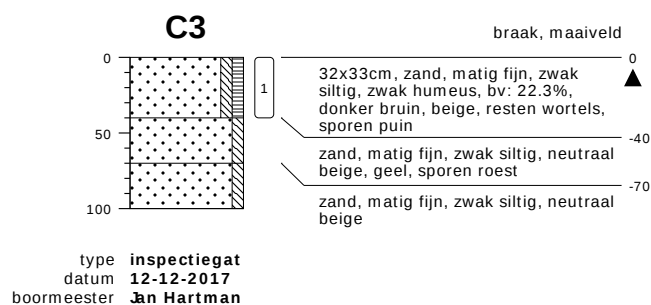
## bodemprofielen schaal 1:50

onderzoek **Blokstegenweg 3 - Ambt Delden**  
projectcode **17077016**  
datum **18-01-2018**  
getekend conform **NEN 5104**  
pagina **1 van 2**
