### **Verkennend bodemonderzoek / verkennend bodemonderzoek asbest**

Bovenbergweg 12 te Markelo

Projectnummer: 19108

Datum: 29 mei 2019

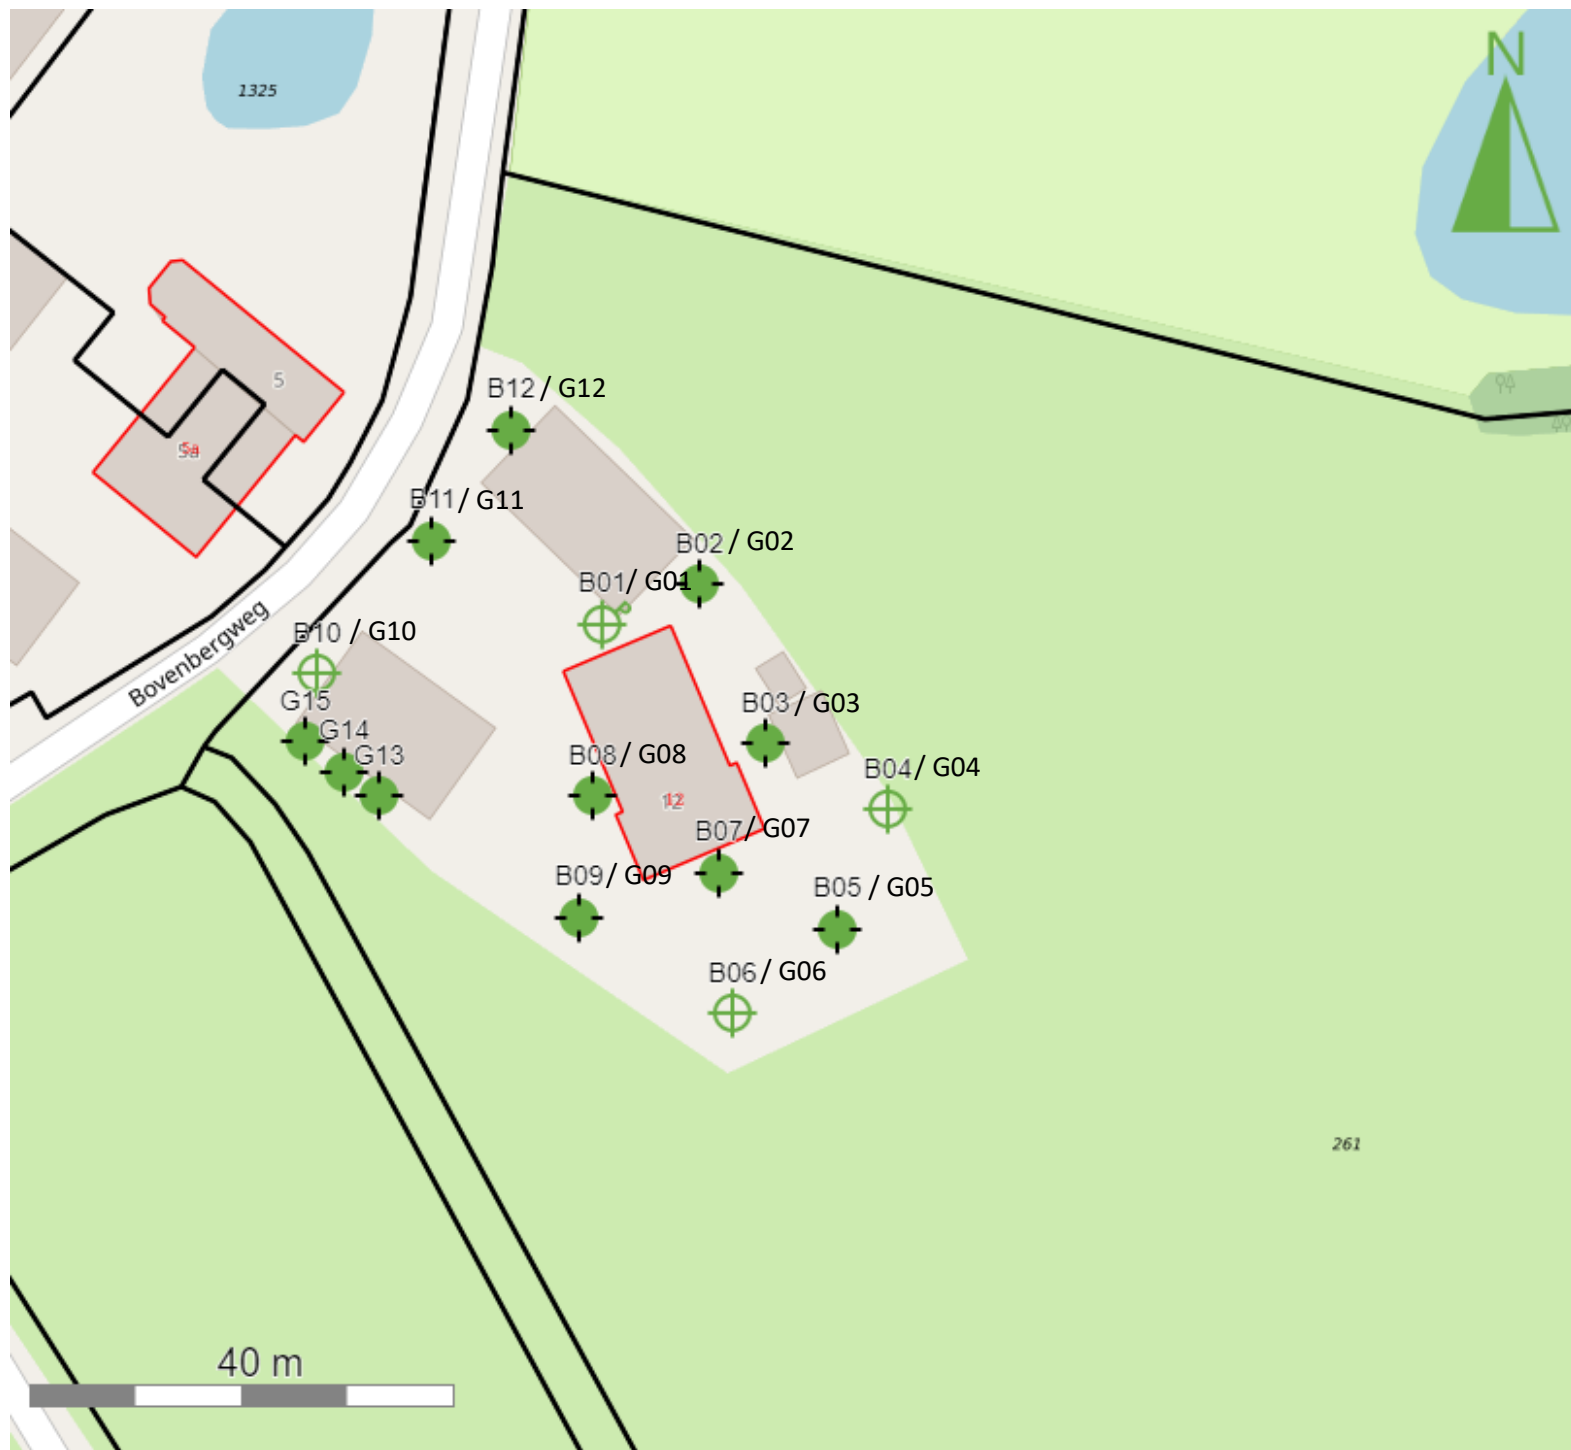
## Situering meetpunten

Naast de visuele inspectie van het maaiveld zijn in totaal handmatig 12 inspectiegaten van ca. 0,30 m x 0,30 m gegraven tot 0,50 m-mv. De gaten zijn weergegeven op een situatietekening (zie bijlage 2).

De ligging van de inspectiegaten is weergegeven op de overzichtstekening in bijlage 2.

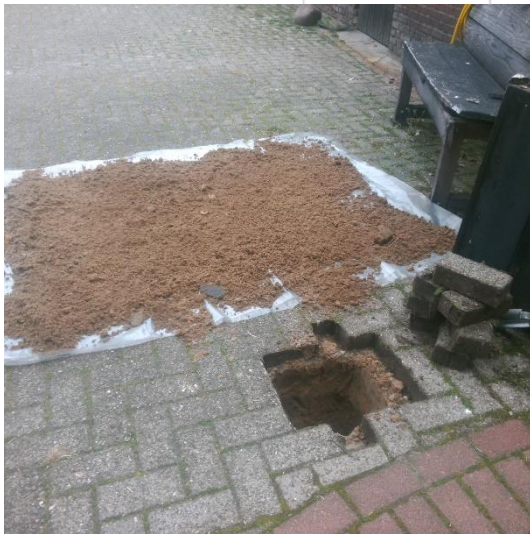
Foto 1 (B/G01)

| Gat | Lengte (meters) | Breedte (meters) | Diepte totaal (meters) | Diepte monsters(meters) |
|---|---|---|---|---|
| G01/B01 | 0,30 | 0,30 | 1,70 (doorgeboord) | 0,50 |

- Op het maaiveld is geen asbestverdacht materiaal aangetroffen.
- In de proefgaten is geen asbestverdacht materiaal aangetroffen.

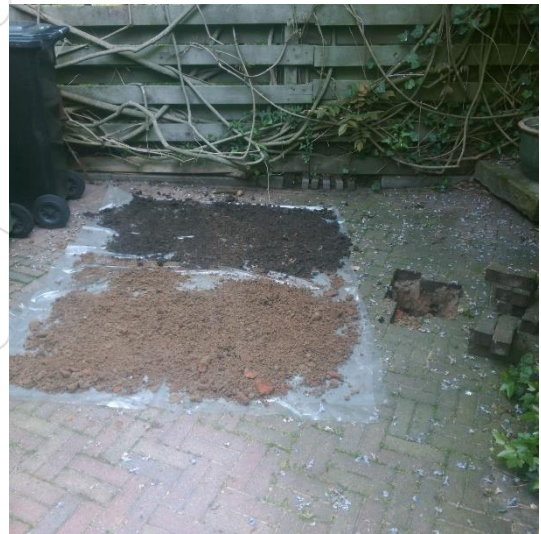
Foto 2 (B/G02)

| Gat | Lengte (meters) | Breedte (meters) | Diepte totaal (meters) | Diepte monsters(meters) |
|---|---|---|---|---|
| G02/B02 | 0,30 | 0,30 | 0,50 | 0,50 |

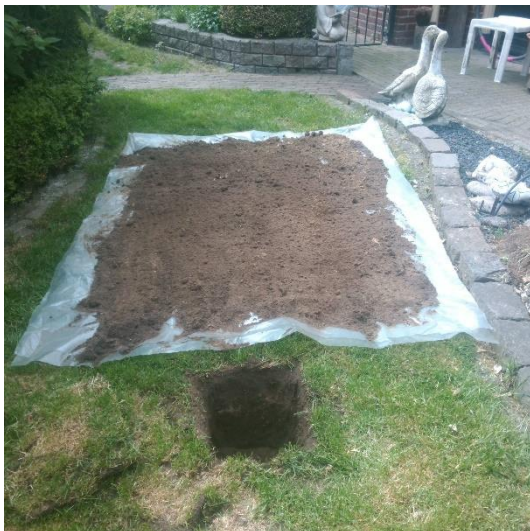
Foto 3 (B/G03)

| Gat | Lengte (meters) | Breedte (meters) | Diepte totaal (meters) | Diepte monsters(meters) |
|---|---|---|---|---|
| G03/B03 | 0,30 | 0,30 | 1,70 (doorgeboord) | 0,50 |

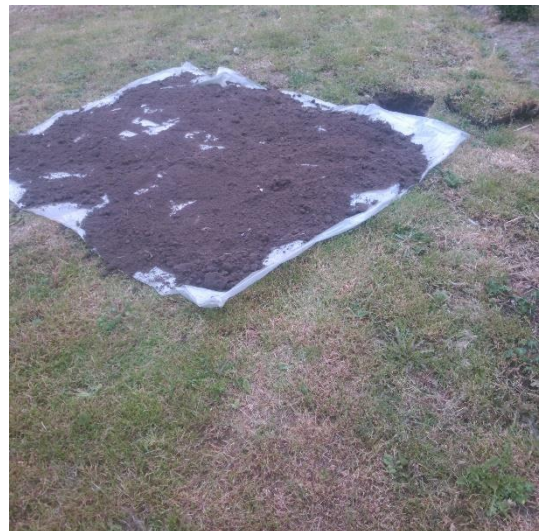
Foto 4 (B/G05)

| Gat | Lengte (meters) | Breedte (meters) | Diepte totaal (meters) | Diepte monsters(meters) |
|---|---|---|---|---|
| G05/B05 | 0,30 | 0,30 | 0,50 | 0,50 |

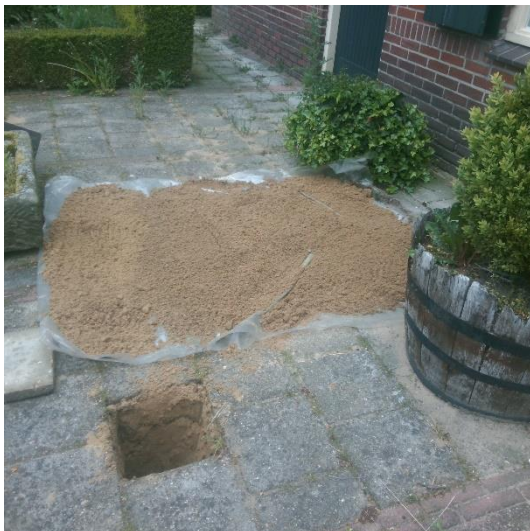
Foto 5 (B/G07)

| Gat | Lengte (meters) | Breedte (meters) | Diepte totaal (meters) | Diepte monsters(meters) |
|---|---|---|---|---|
| G07/B07 | 0,30 | 0,30 | 1,70 (doorgeboord) | 0,50 |

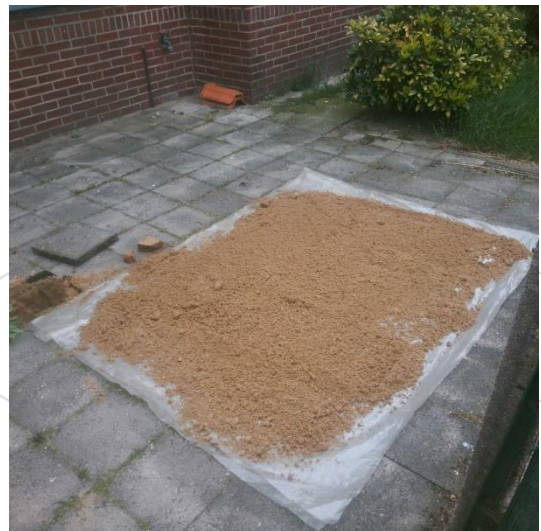
Foto 6 (B/G08)

| Gat | Lengte (meters) | Breedte (meters) | Diepte totaal (meters) | Diepte monsters(meters) |
|---|---|---|---|---|
| G08/B08 | 0,30 | 0,30 | 0,50 | 0,50 |

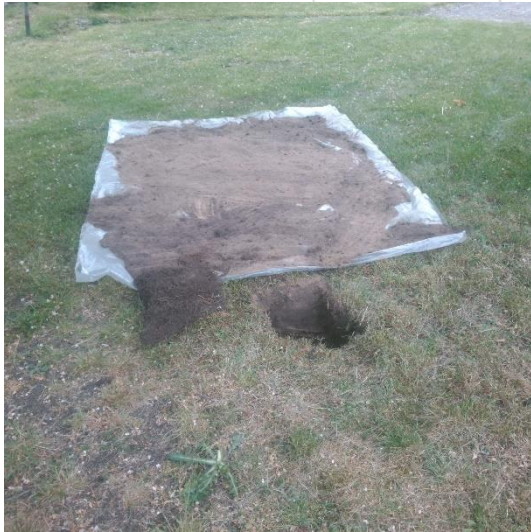
Foto 7 (B/G9)

| Gat | Lengte (meters) | Breedte (meters) | Diepte totaal (meters) | Diepte monsters(meters) |
|---|---|---|---|---|
| G09/B09 | 0,30 | 0,30 | 0,50 | 0,50 |

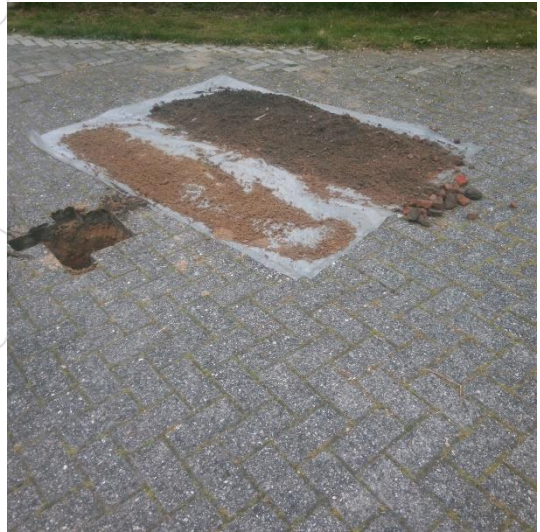
Foto 8 (B/G11)

| Gat | Lengte (meters) | Breedte (meters) | Diepte totaal (meters) | Diepte monsters(meters) |
|---|---|---|---|---|
| G11/B11 | 0,30 | 0,30 | 0,50 | 0,50 |

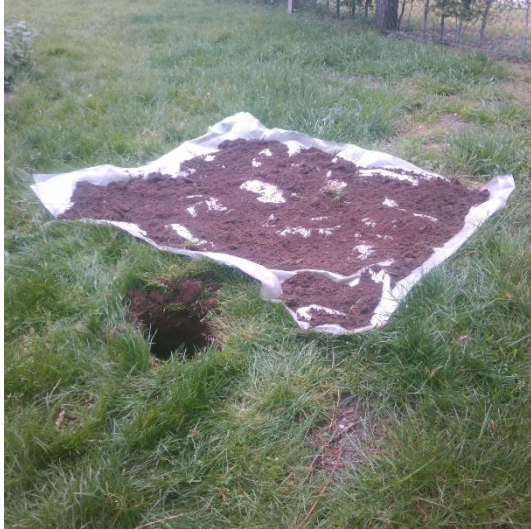
Foto 9 (B/G12)

| Gat | Lengte (meters) | Breedte (meters) | Diepte totaal (meters) | Diepte monsters(meters) |
|---|---|---|---|---|
| G12/B12 | 0,30 | 0,30 | 0,50 | 0,50 |

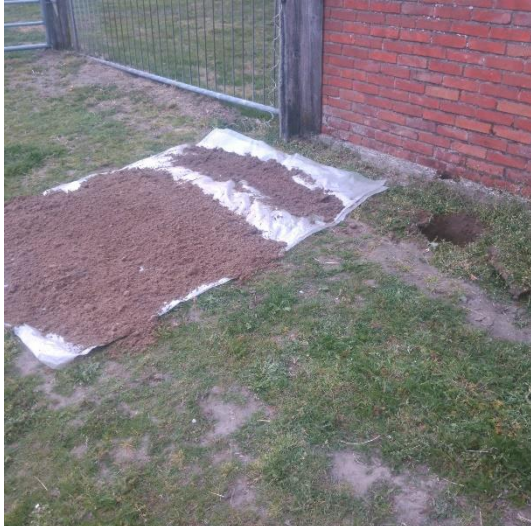
Foto 11 (B/G13)

| Gat | Lengte (meters) | Breedte (meters) | Diepte totaal (meters) | Diepte monsters(meters) |
|---|---|---|---|---|
| G13 | 0,30 | 0,30 | 0,50 | 0,10 |
