## Verkennd Bodemonderzoek

Project: 2021-124

Locatie: Diepenheimsestraat 50 te Hengevelde

Datum: 1 september 2021

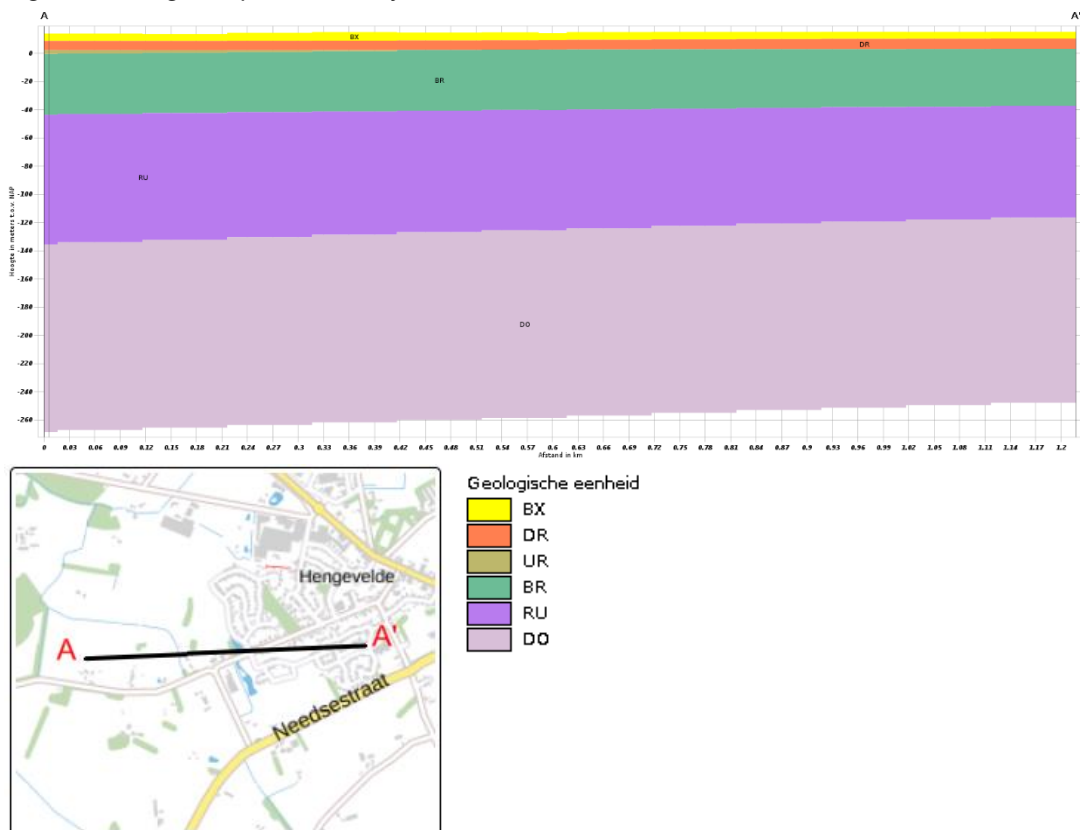
Figuur 1 Geologisch opbouw landelijk model DGM v2.2

De regionale geohydrologische bodemopbouw is weergegeven in onderstaande figuur.

De boorlocatie bevindt zich circa 15 meter boven NAP.

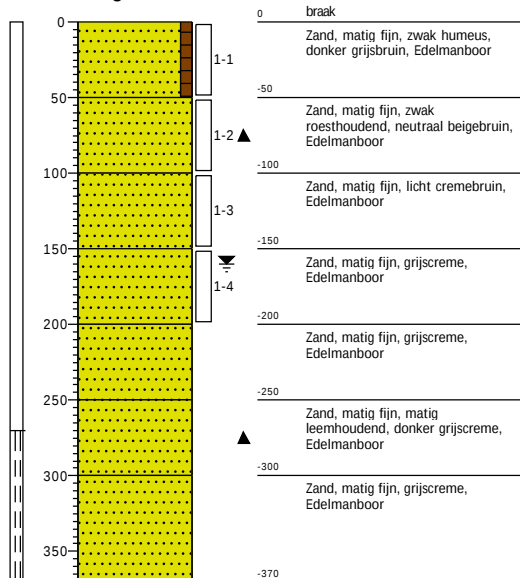
### Boring: 1

Datum: 18-8-2021  
GWS: 160

| Boring | Diepte boring (m -mv) | Traject (m -mv) | Grondsoort | Waargenomen bijzonderheden |
|---|---|---|---|---|
| 1 | 3,70 | 0,50 - 1,00<br>2,50 - 3,00 | Zand<br>Zand | zwak roesthoudend<br>matig leemhoudend |

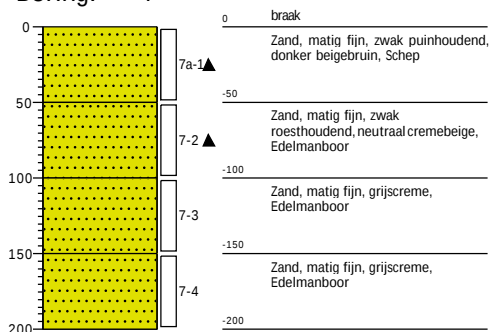
## Boring: 7

Datum: 18-8-2021

| Boring | Diepte boring (m -mv) | Traject (m -mv) | Grondsoort | Waargenomen bijzonderheden |
|---|---|---|---|---|
| 7 | 2,00 | 0,00 - 0,50<br>0,50 - 1,00 | Zand<br>Zand | zwak puinhoudend<br>zwak roesthoudend |

Midden op het perceel is een brandplaats aangetroffen (zie bijlage III). Het gaat hier vermoedelijk om een brandplaats van snoeihout. Ter plaatse van de brandplaats zijn boring 7 en 8 geplaatst en separaat geanalyseerd.

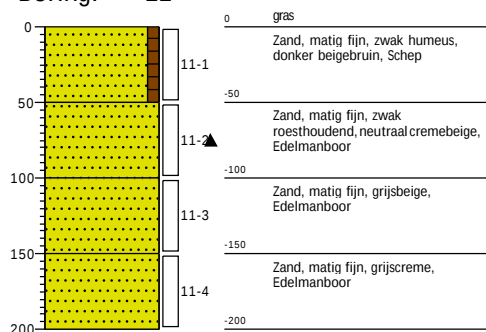
## Boring: 11

Datum: 18-8-2021

| Boring | Diepte boring (m -mv) | Traject (m -mv) | Grondsoort | Waargenomen bijzonderheden |
|---|---|---|---|---|
| 11 | 2,00 | 0,50 - 1,00 | Zand | zwak roesthoudend |

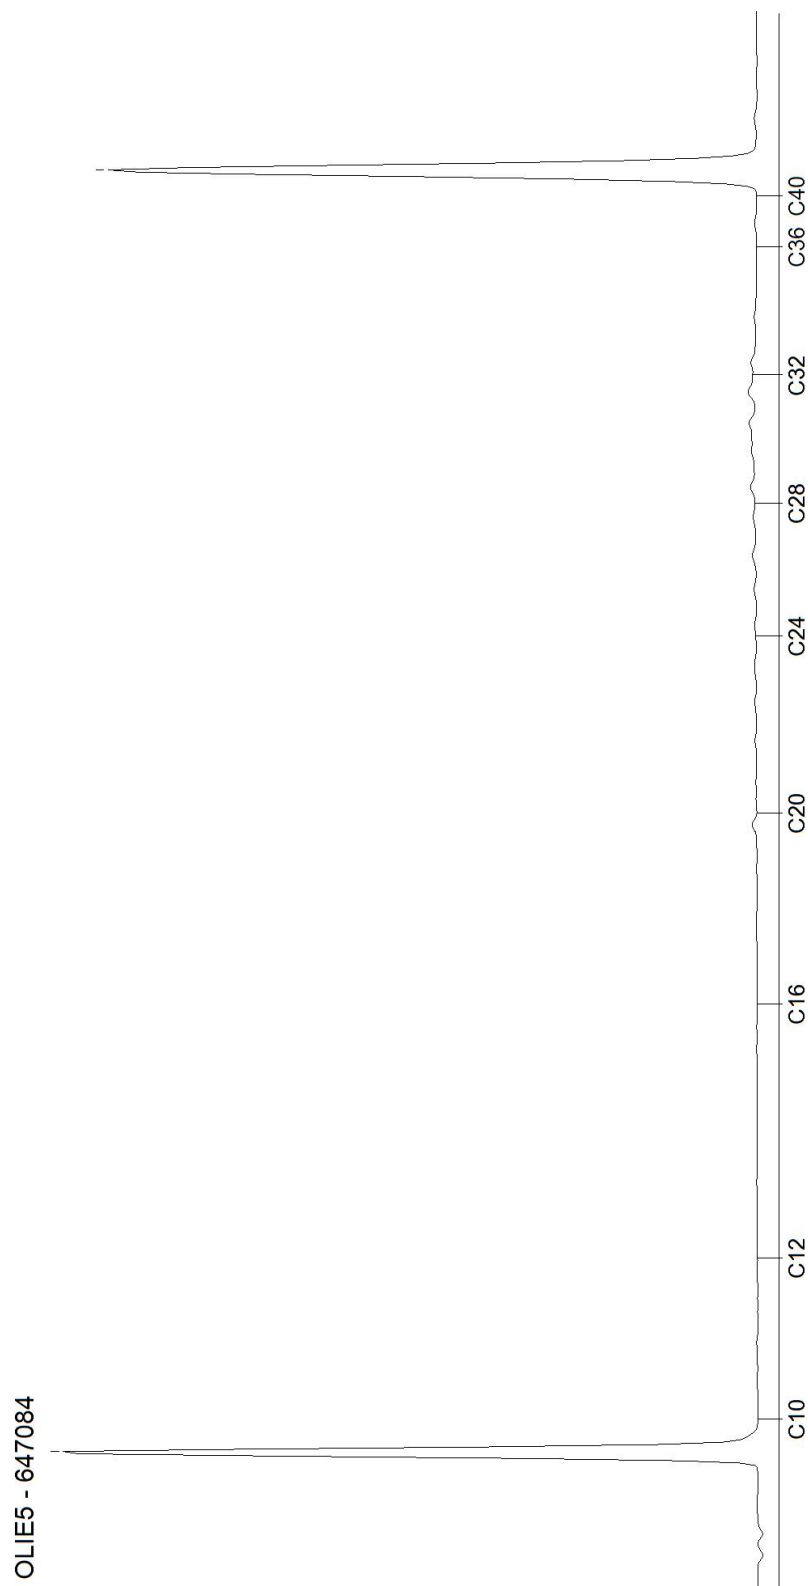
**Monster beschrijving: BM1**

CHROMATOGRAM for Order No. 1073342, Analysis No. 647084, created at 23.08.2021 07:34:37

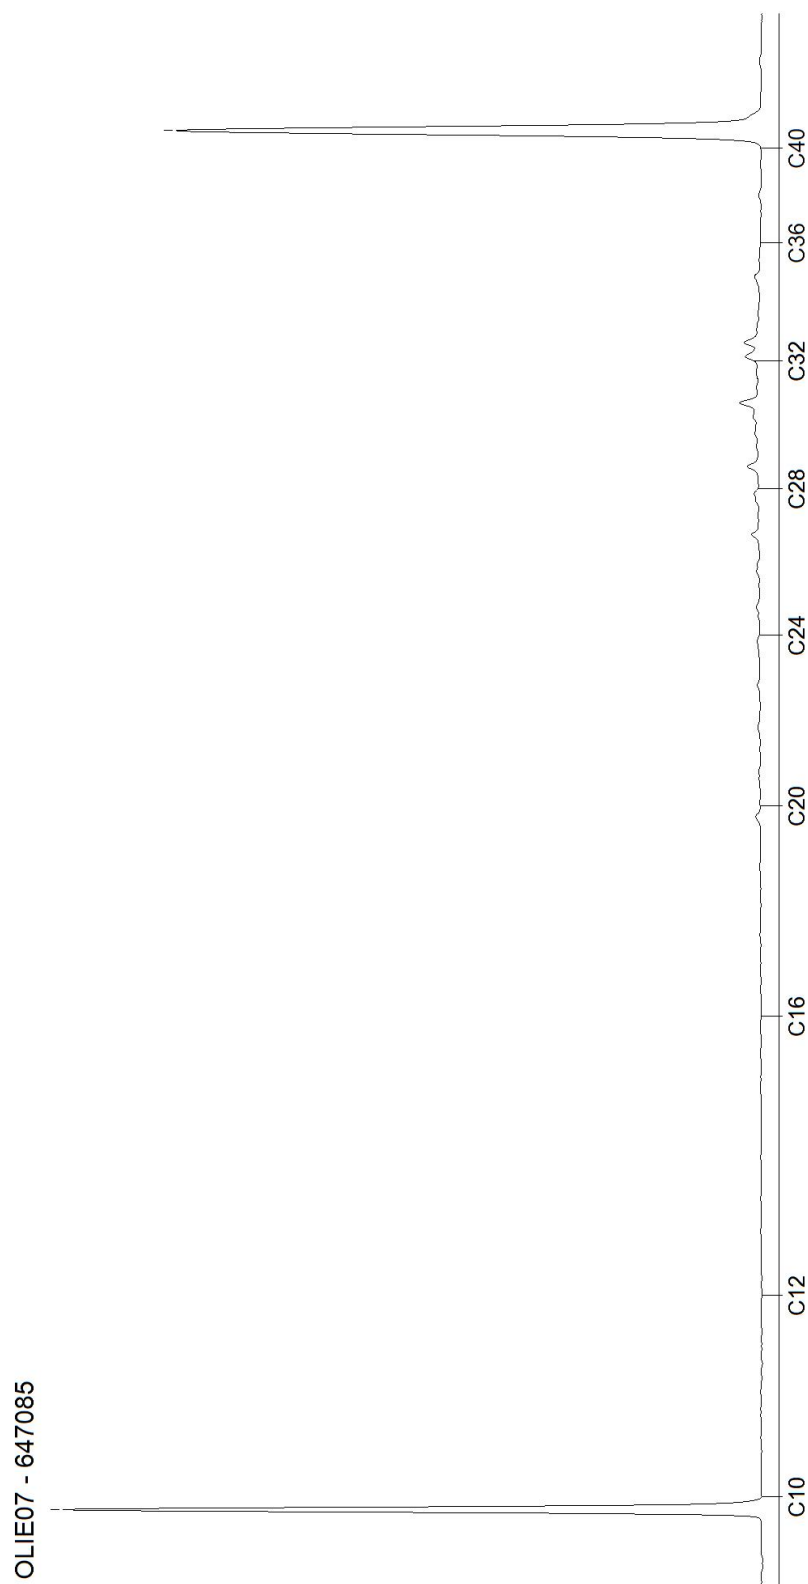
**Monster beschrijving: BM2**

CHROMATOGRAM for Order No. 1073342, Analysis No. 647085, created at 23.08.2021 09:22:54

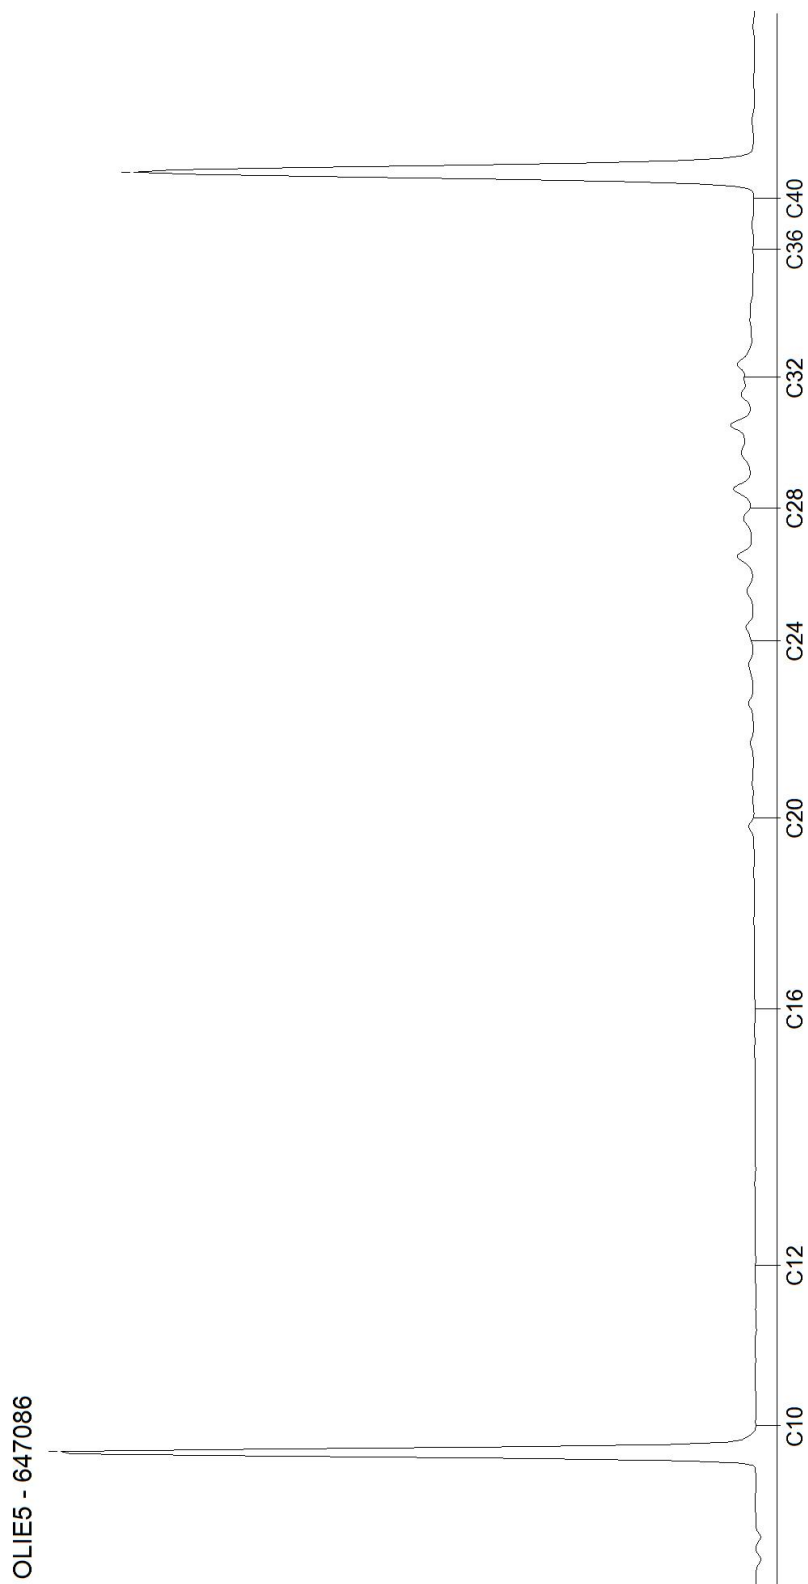
**Monster beschrijving: BM3**

CHROMATOGRAM for Order No. 1073342, Analysis No. 647086, created at 23.08.2021 07:34:37

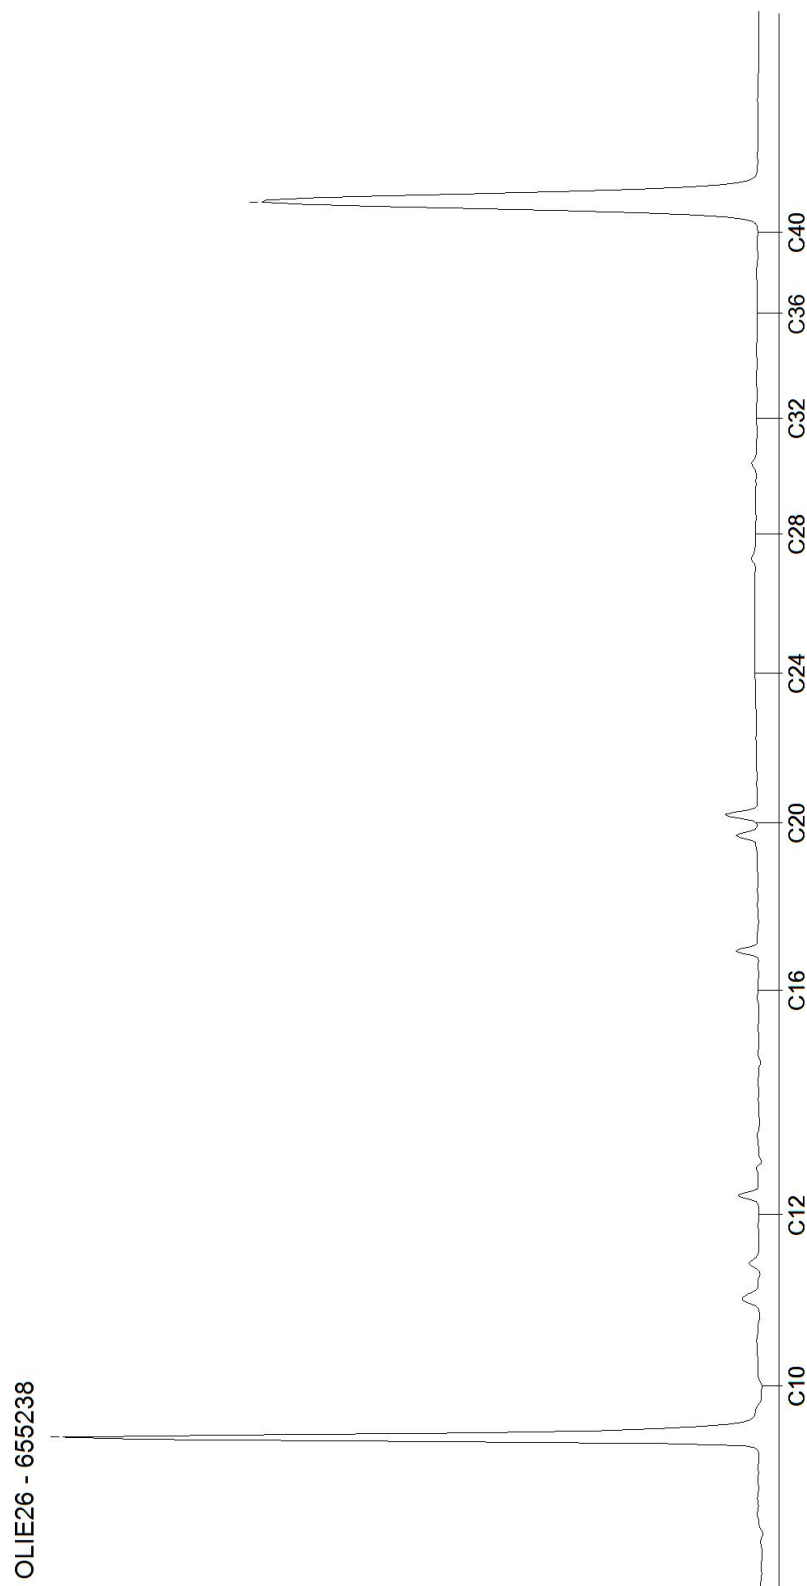
**Monster beschrijving: Pb1wm1**

CHROMATOGRAM for Order No. 1075008, Analysis No. 655238, created at 27.08.2021 12:15:08

| Monster | Traject (m-mv) | Samenstelling | Verhogingen |
|---|---|---|---|
| Pb1wm1 | 2,70 - 3,70 | Pb1 | Ni*, Ba* |
