Verkennd bodem- en  
asbestonderzoek  
ter plaatse van:

**Enterbroekweg 8  
te Markelo**

projectnummer  
**240233**

| RAPPORT | | |
|---|---|---|
| Type onderzoek | Verkennd bodem- en asbestonderzoek | |

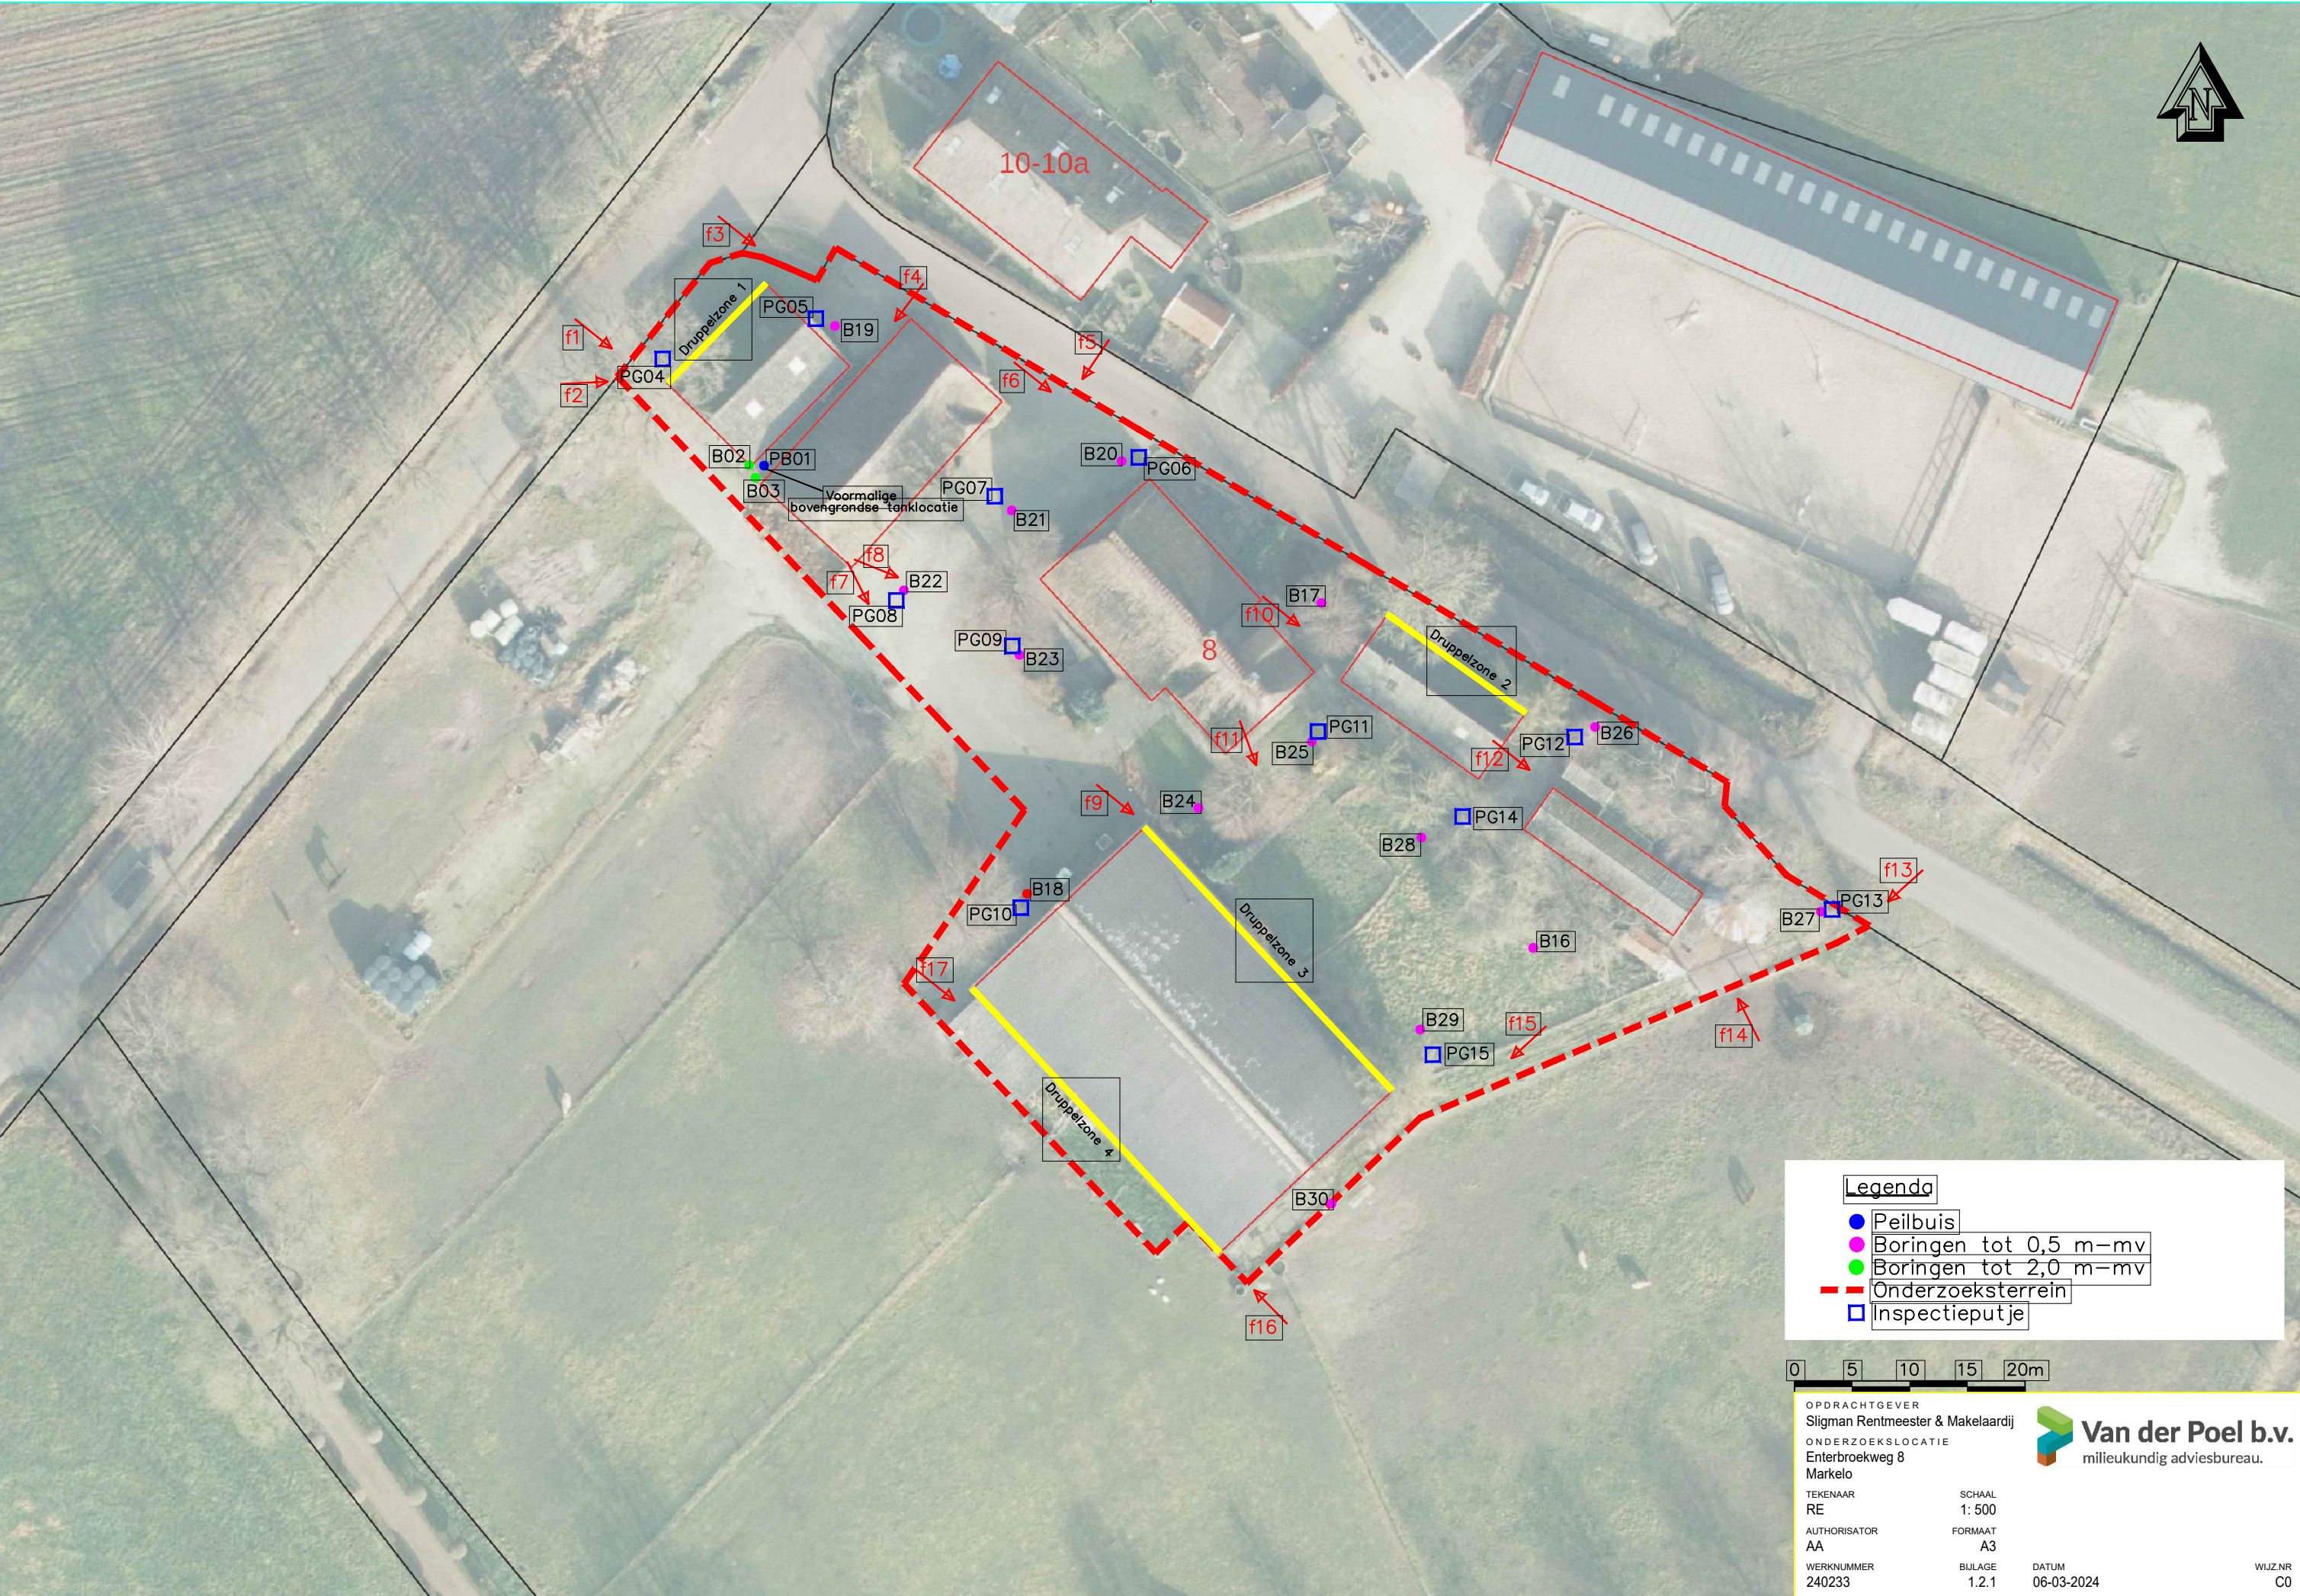
Enterbroekweg 8 te Markelo

- Peilbuis
- Boringen tot 0,5 m-mv
- Boringen tot 2,0 m-mv
- - - Onderzoeksterrein
- Inspectieputje

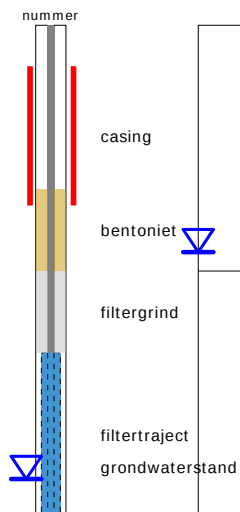
## PEILBUIS

links= cm-maaiveld

rechts= cm + NAP
