**RAPPORT VERKENNEND BODEMONDERZOEK**  
**conform NEN 5740 en NEN 5707**  
**Markeloseweg 80 - Goor**

*Locatie:*  
Markeloseweg 80  
7471 JG Goor

Projectcode: 18079316

Rapportagedatum: 19 december 2018

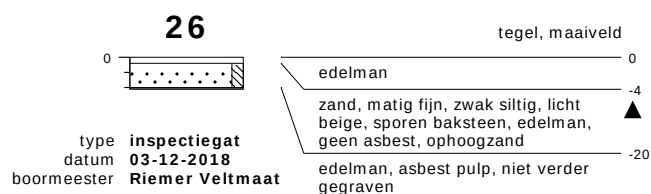
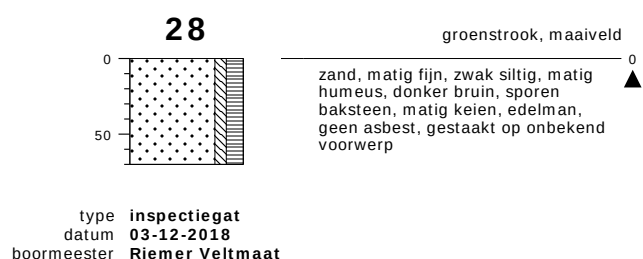
## bodemprofielen schaal 1:50

onderzoek **Markeloseweg 80 - Goor**  
projectcode **18079316**  
datum **11-12-2018**  
getekend conform **NEN 5104**  
pagina **4 van 5**
