## **Verkenkend (asbest)bodemonderzoek Plasdijk 6 in Markelo**

**Familie Koebrugge  
Oude Deventerweg 43  
7451 LT HOLTEN**

**202960-10/R01**

**14 maart 2013**

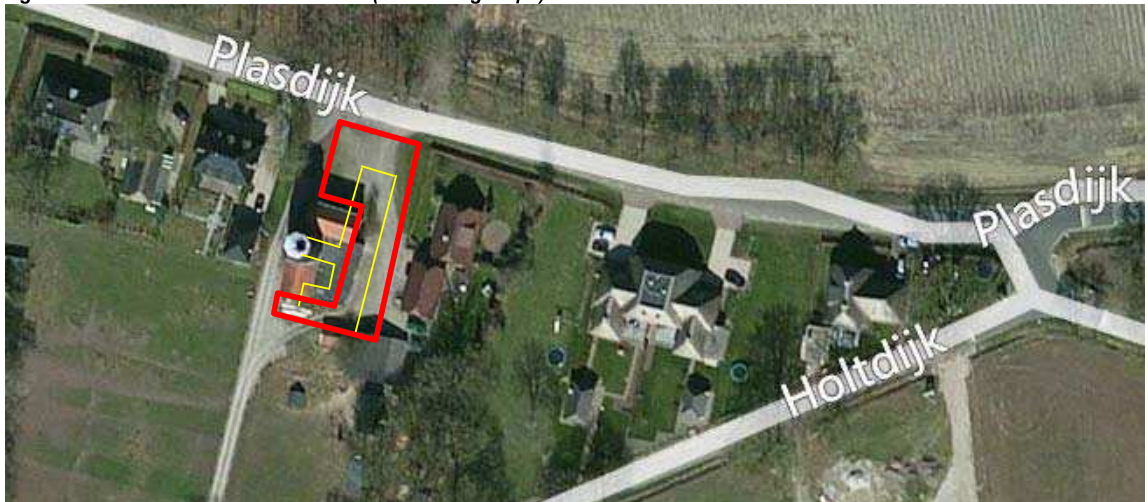
**Figuur 1: Luchtfoto onderzoekslocatie (Bron: Bing Maps)**

De onderzoekslocatie is op onderstaande luchtfoto globaal met een rode lijn aangegeven. Binnen de aangegeven grenzen zijn de nieuwbouwactiviteiten gepland (globaal gele lijn). De onderzoekslocatie betreft grotendeels het onbebouwd en onverharde terrein van het perceel.

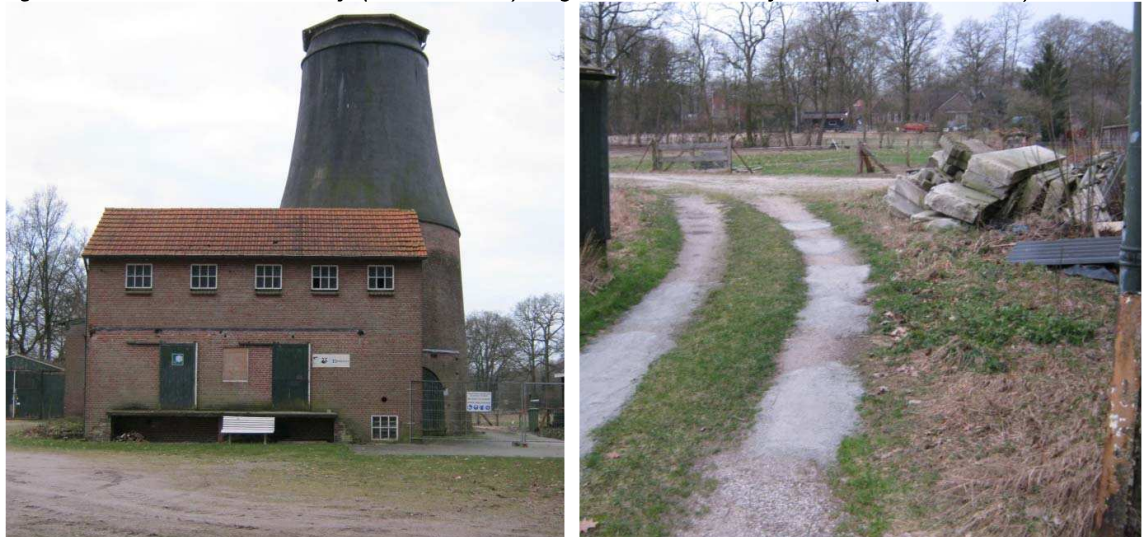
**Figuur 2a: Foto locatie vanaf Plasdijk (d.d. 21-02-2013)    Figuur 2b: Foto achterzijde locatie (d.d. 21-02-2013)**

Foto's van de locatie (welke zijn genomen tijdens het locatiebezoek) zijn als figuur 2 opgenomen.
