## **Verkennd bodemonderzoek**

Met asbest in bodem

Rijssenseweg 26 te Markelo

| Projectnummer | MT-250272 |

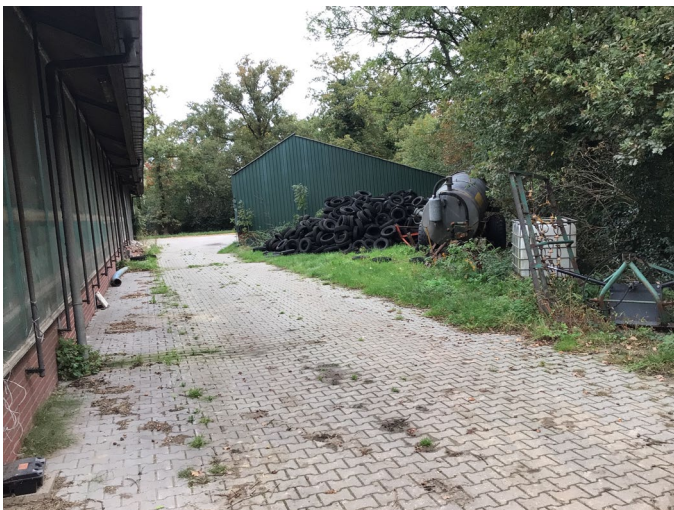
Figuur 1: Overzichtsfoto

De onderzoekslocatie is gelegen in het buurtschap Schoolbuurt ten zuiden van Markelo. De onderzoekslocatie bestaat in de huidige situatie uit een boerenerf waar vier agrarische schuren aanwezig zijn. Van west naar oost zijn drie schuren gebouwd in respectievelijk 2011, 2010 en 1998. De meest zuidelijke schuur dateert uit 1977. De bedrijfswoning (nr. 26) uit 1910 bevindt zich ten westen van de onderzoekslocatie. De initiatiefnemer is voornemens van het schurencomplex drie schuren te slopen en daarna twee nieuwe bijgebouwen te realiseren in het kader van de “rood voor rood” subsidieregeling.

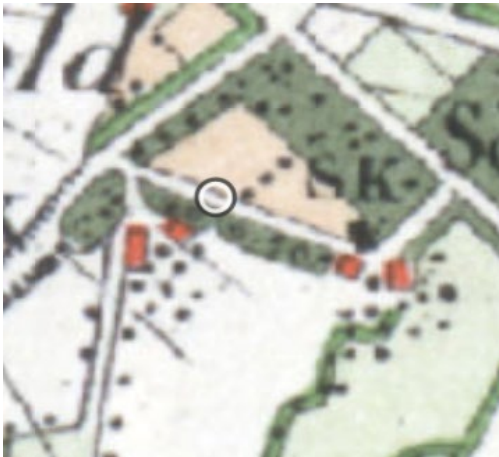
Figuur 2: Historische kaart 1915

Uit historisch kaartmateriaal is gebleken dat de locatie in het verleden altijd in gebruik is geweest ten behoeve van agrarische- /natuurdoeleinden. Uit het getoonde historisch kaartmateriaal blijkt dat er voor de huidige bebouwing diverse opstallen hebben gestaan. Mogelijk zijn in het verleden de gesloopte opstallen gebruikt als erfverharding.

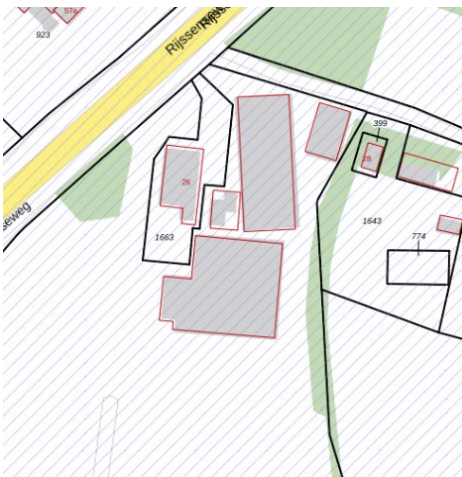
Figuur 8: Weergave bodemloket.nl

Uit informatie van het bodemloket blijkt dat er geen historische activiteiten bekend zijn die van invloed kunnen zijn op de onderzoeksstrategie.

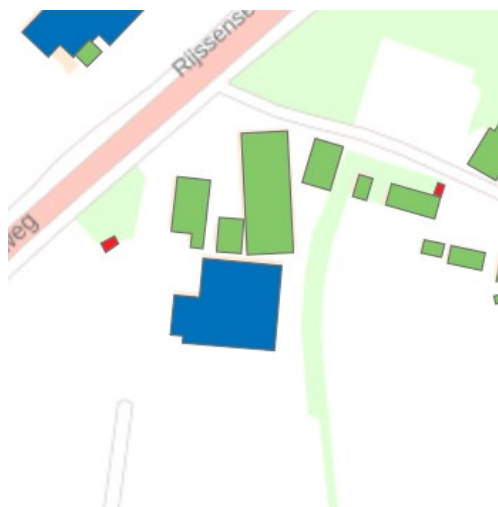
Figuur 6: Weergave asbestdakenkaart

In verband met de sloop van opstallen uit het verleden is het denkbaar dat daarvan puinresten gebruikt zijn als erfverharding. Wanneer dat het geval zou zijn, is de veronderstelling dat er mogelijk asbestverdachte materialen in de erfverharding aanwezig zijn. Volgens de asbestdakenkaart van de provincie Gelderland heeft de locatie een hoge verwachtingskans op het voorkomen van asbest ter plaatse van de meest zuidelijke schuur. Aan de noordelijke zijde van deze schuur bevindt zich een druppelzone afkomstig van het asbesthoudende golfplaten dak zonder dakgoot deels op onverhard terrein (gras).

Derhalve is de locatie verdacht op het voorkomen van asbest in de bodem en is de locatie nabij het golfplaten dak aan de noordzijde van de meest zuidelijke schuur verdacht op het voorkomen van asbest in de bodem (druppelzone) en zal als separate zone worden onderzocht op asbest.
