## Verkennd Bodemonderzoek

Project: 2021-110

Locatie: Stoevelaarsweg 19 te Markelo

Datum: 10 juni 2021

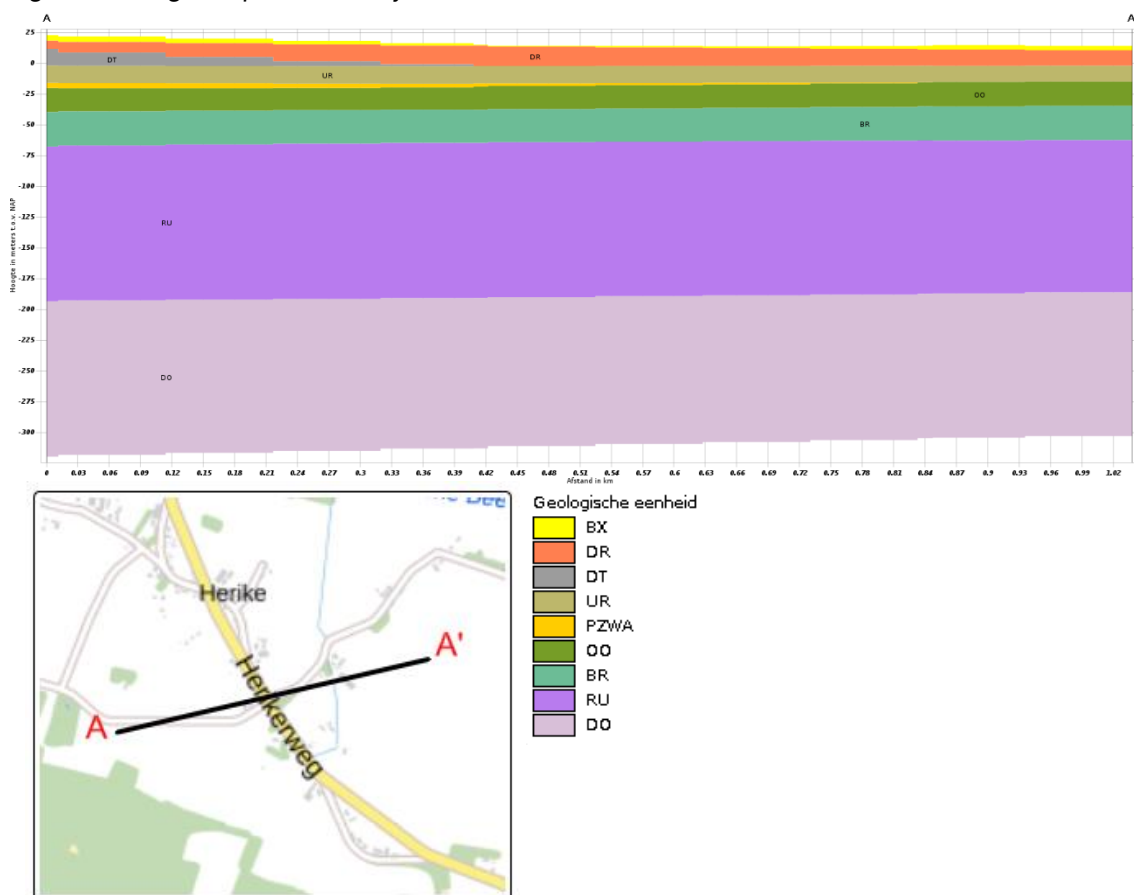
Figuur 1 Geologisch opbouw landelijk model DGM v2.2

De boorlocatie bevindt zich circa 15,0 meter boven NAP. De regionale grondwaterstroming is noordwestelijk.
