## Verkennd Bodemonderzoek

Locatie: Torendijk 16 te Ambt Delden

### Torendijk 16 te Ambt Delden

Status: Definitief  
Versie: 1  
Datum versie: 16 oktober 2025  
Projectnummer: 2024-270

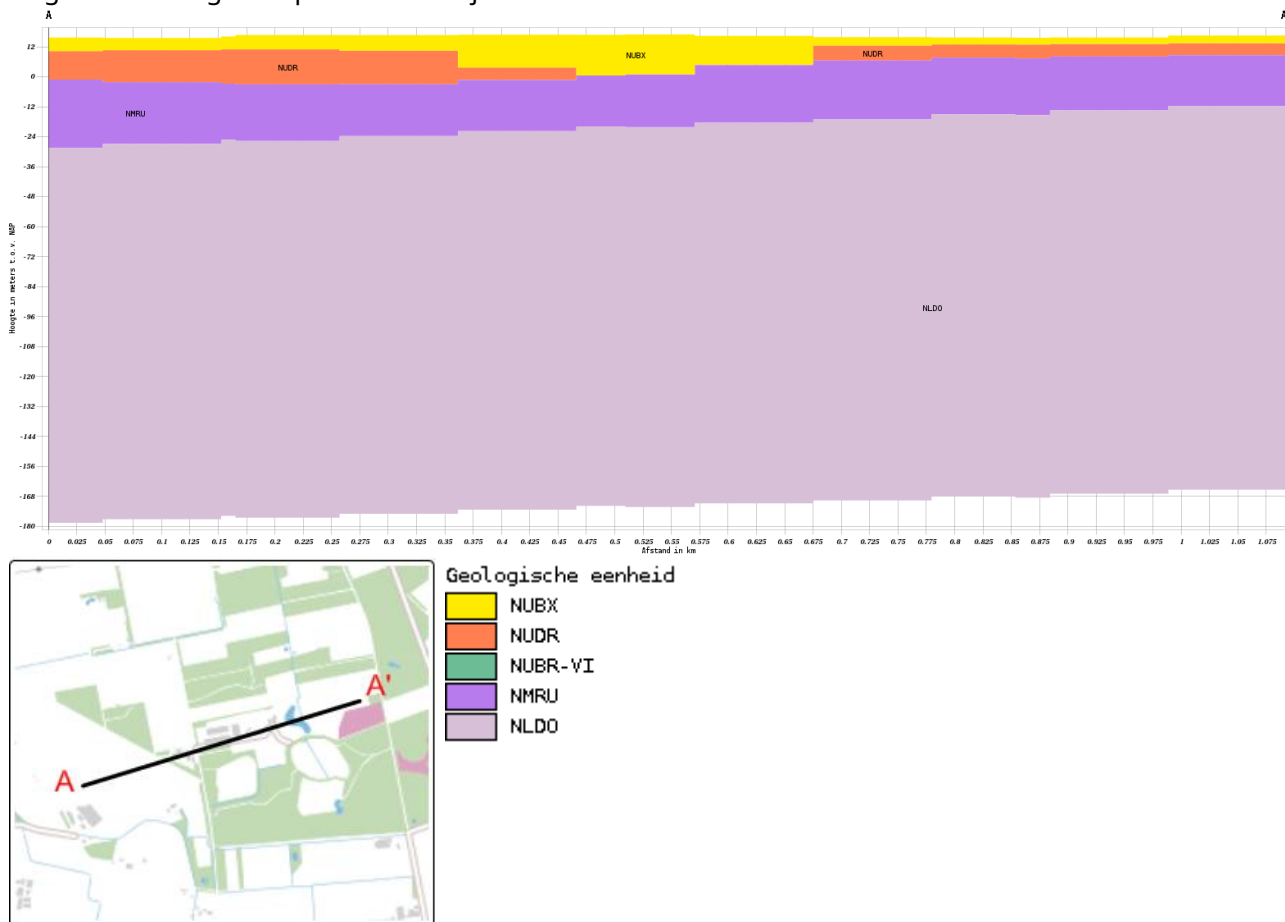
Figuur 1 Geologisch opbouw landelijk model DGM v2.2

De boorlocatie bevindt zich circa 17 meter boven NAP. De regionale grondwaterstroming is noordwestelijk.

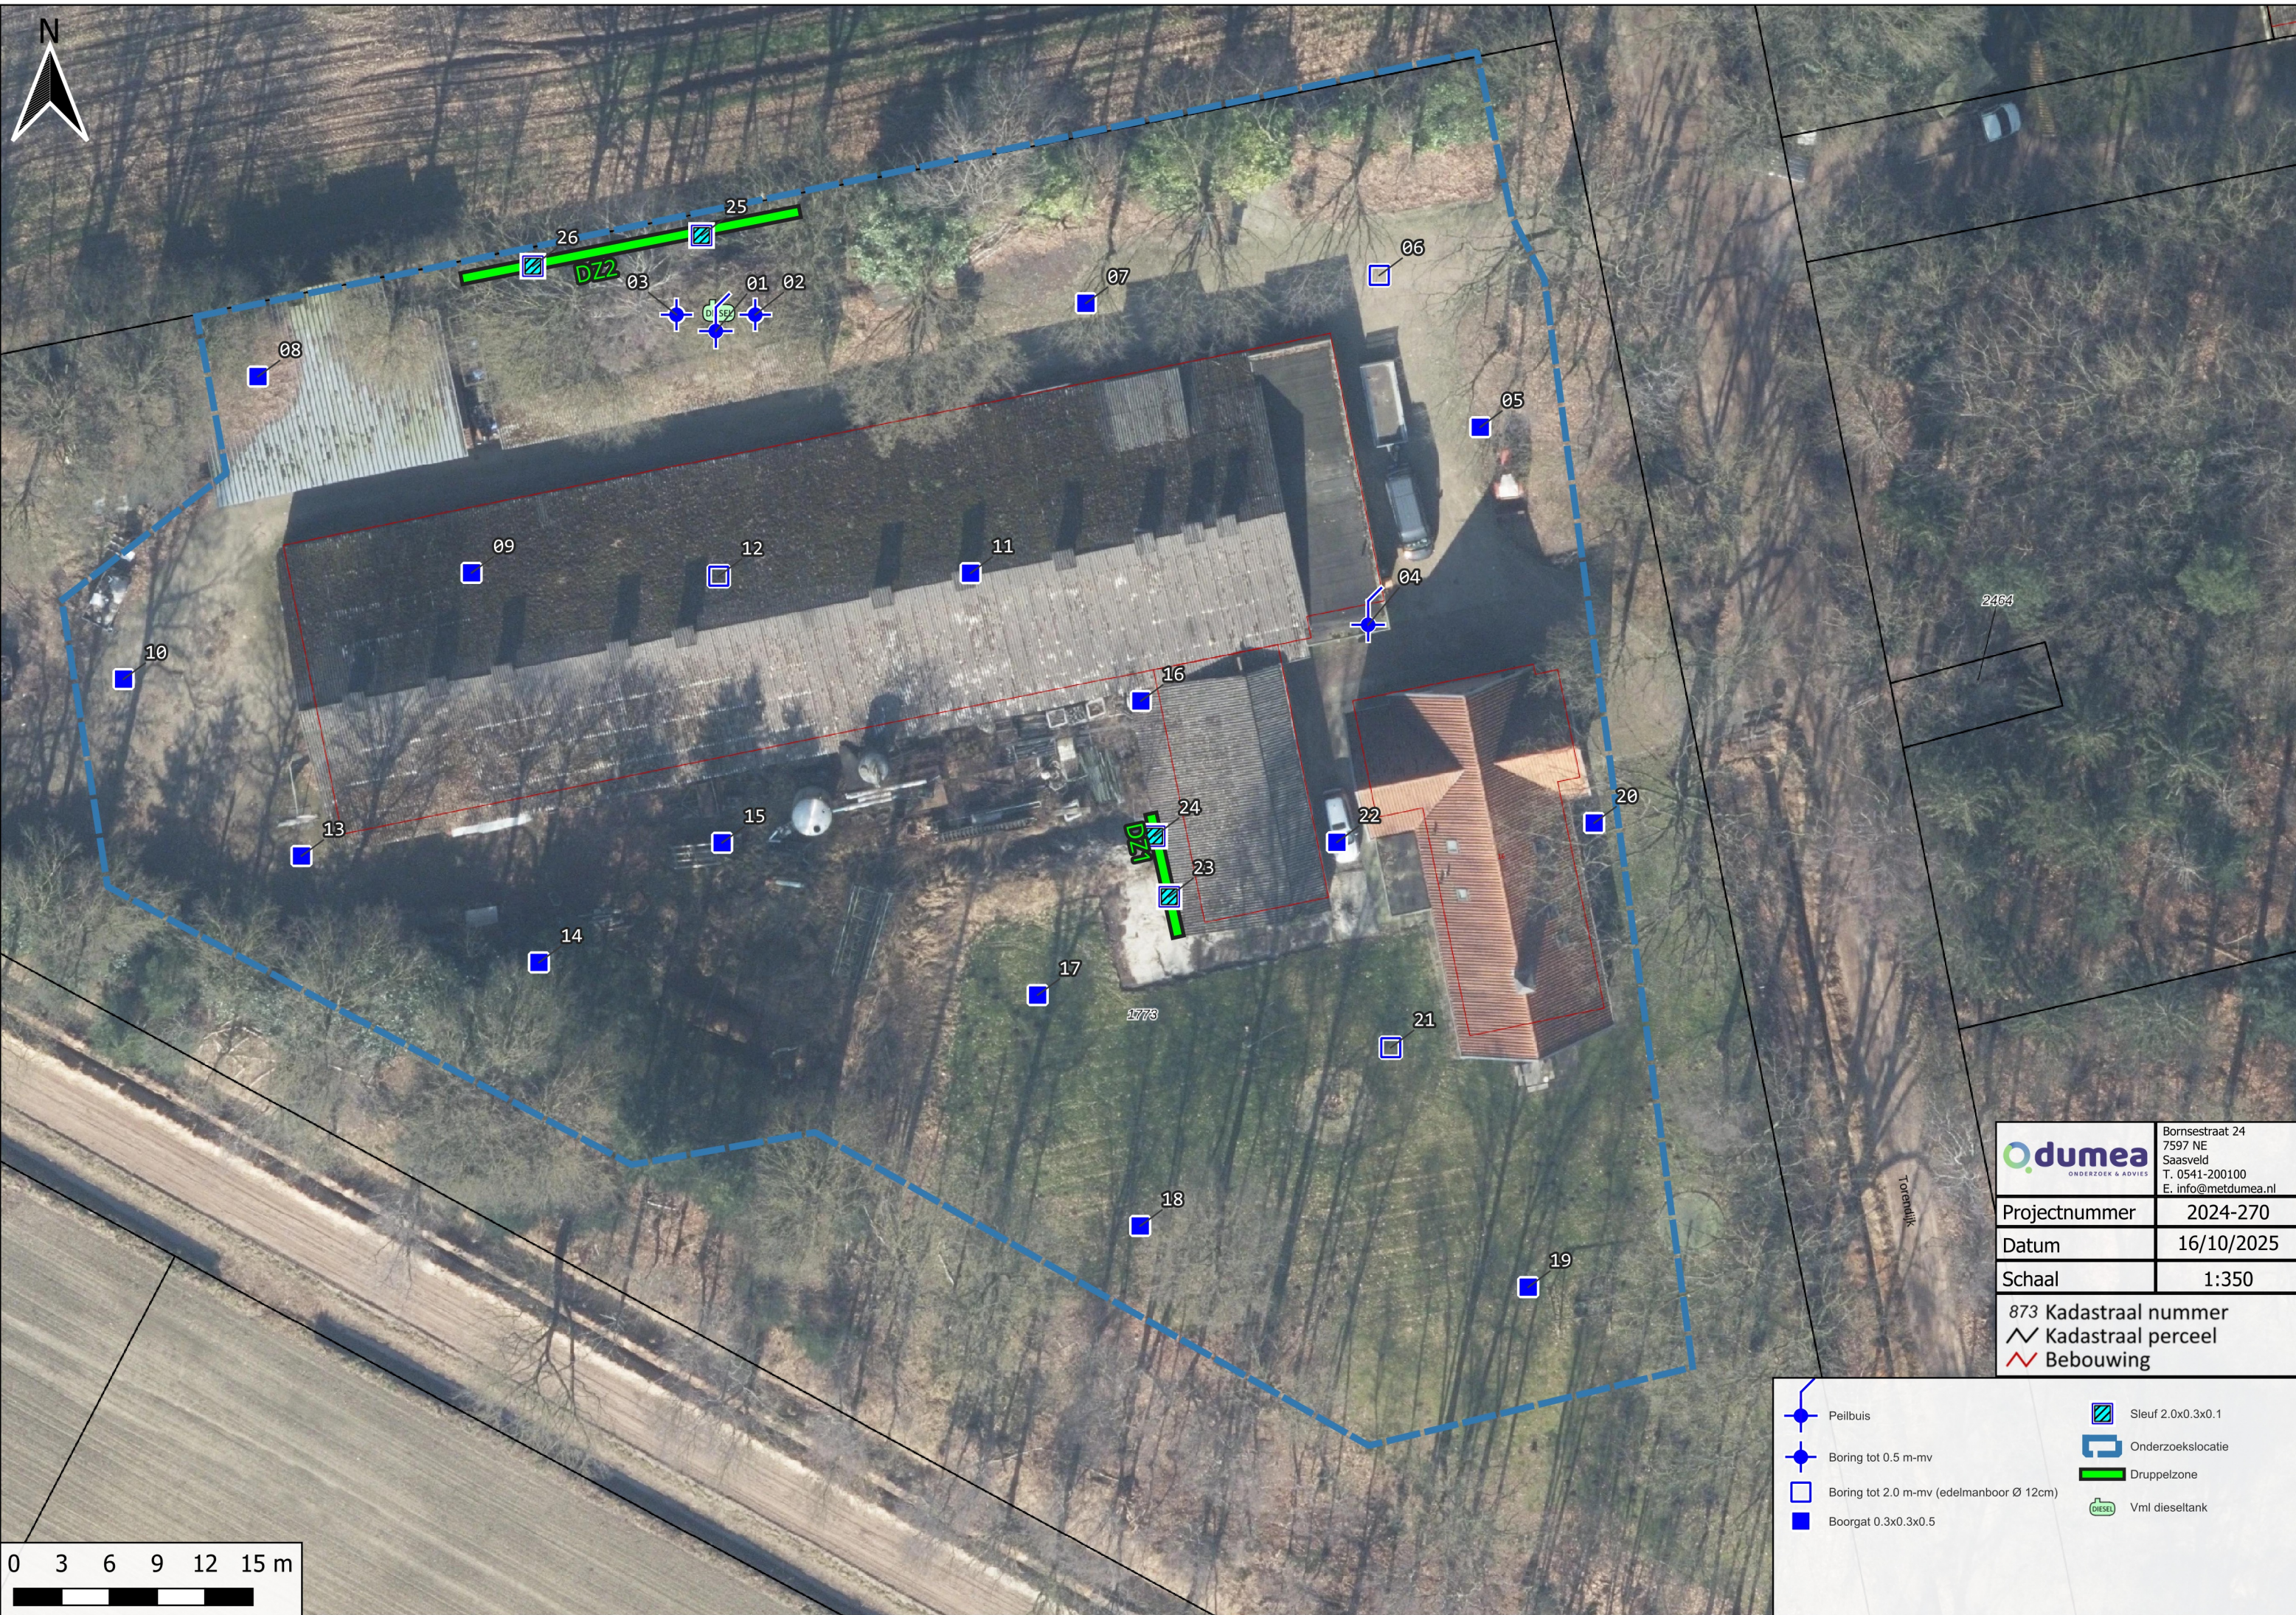
### **Overzichtstekening boorpunten**

De veldwerkzaamheden zijn uitgevoerd op 29 september 2025 (plaatsing peilbuizen en monsternamen grond), 6 oktober 2025 (monsternamen grondwater). De positie van de boorlocaties zijn weergegeven in bijlage III.

DZ1 en DZ2 betreffen de druppelzones op de onderzoekslocatie (zie bijlage III).

Er zijn geen milieuvergunningen van de locatie meegezonden door de geraadpleegde bronnen. Wel is er een milieutekening uit 1998 meegezonden waarop te zien is dat er een dieseltank aanwezig is geweest (zie bijlage III).

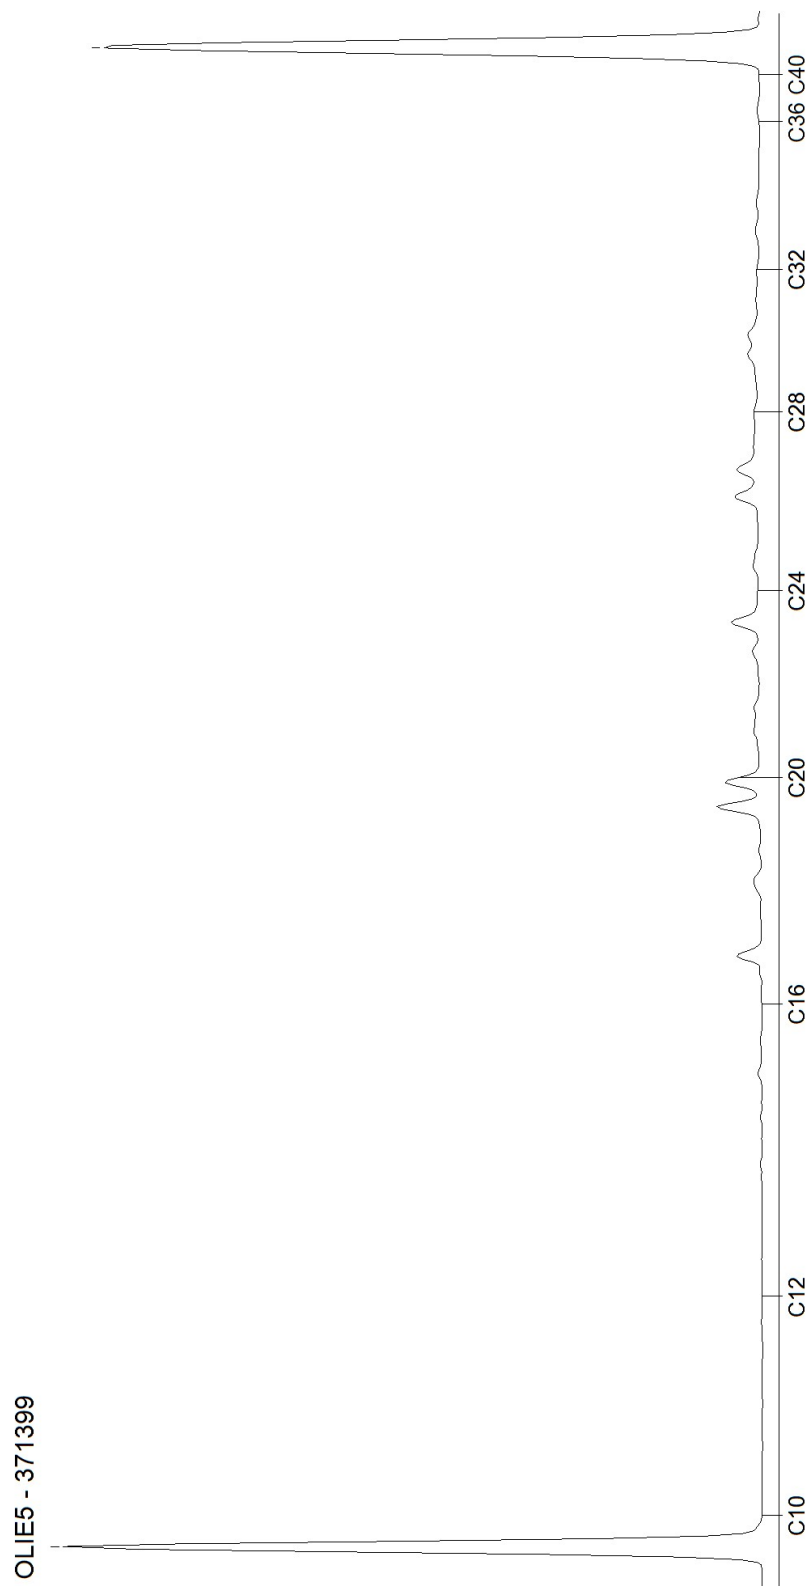
**Monster beschrijving: 10-1**

CHROMATOGRAM for Order No. 1611016, Analysis No. 371399, created at 03.10.2025 11:30:32

De monsters 10-1 en 10a-1 betreffen de sterk metselpuinhoudende monsters van inspectiegat 10.

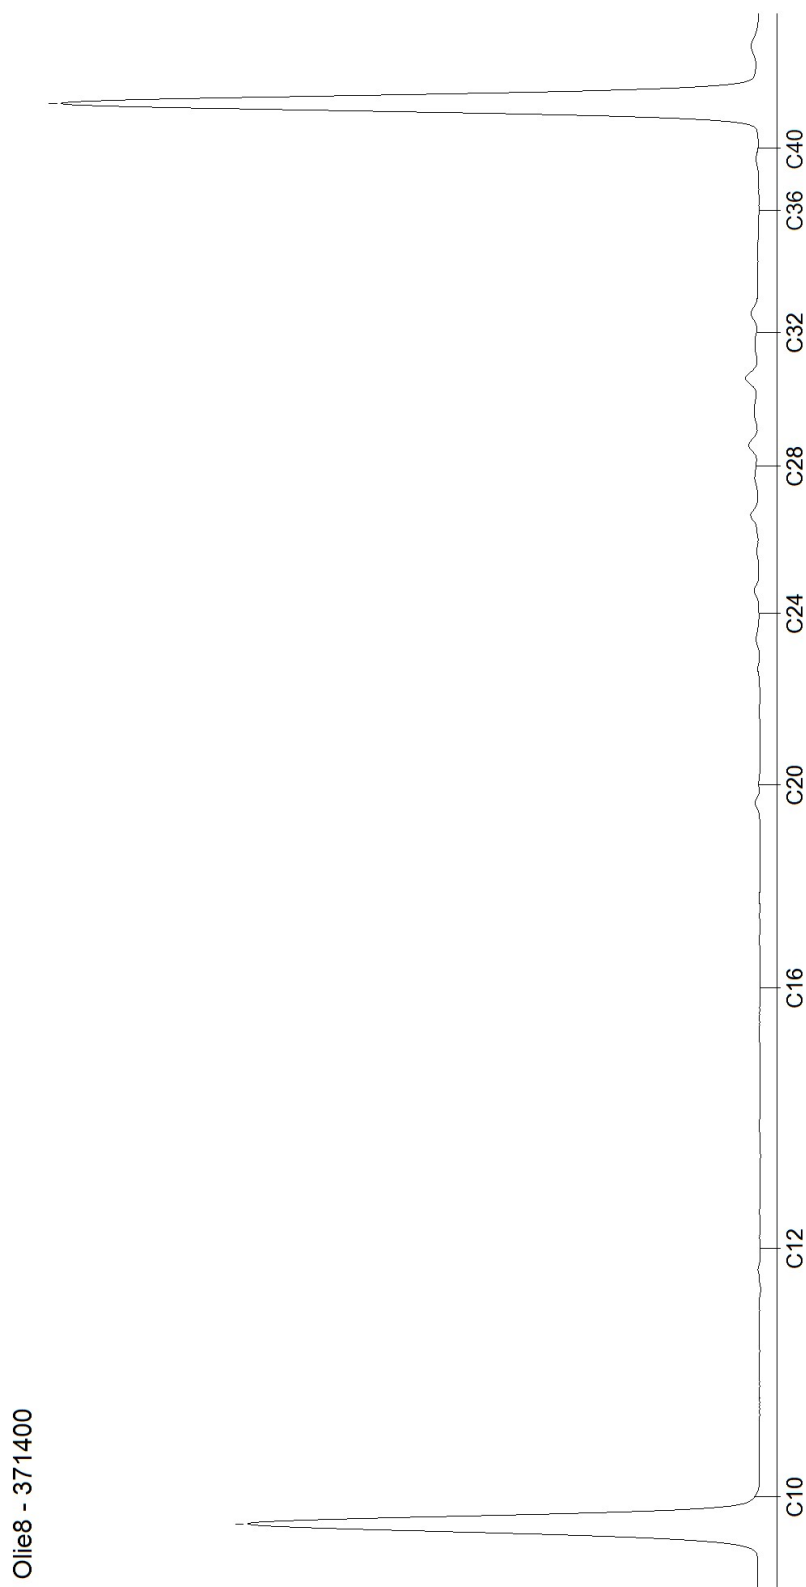
**Monster beschrijving: BM1**

CHROMATOGRAM for Order No. 1611016, Analysis No. 371400, created at 06.10.2025 07:26:37

De grondmengmonsters BM1 en MM1 zijn samengesteld uit de individuele licht puinhoudende grondmonsters van de bovengrond, verdeeld over de onderzoekslocatie.

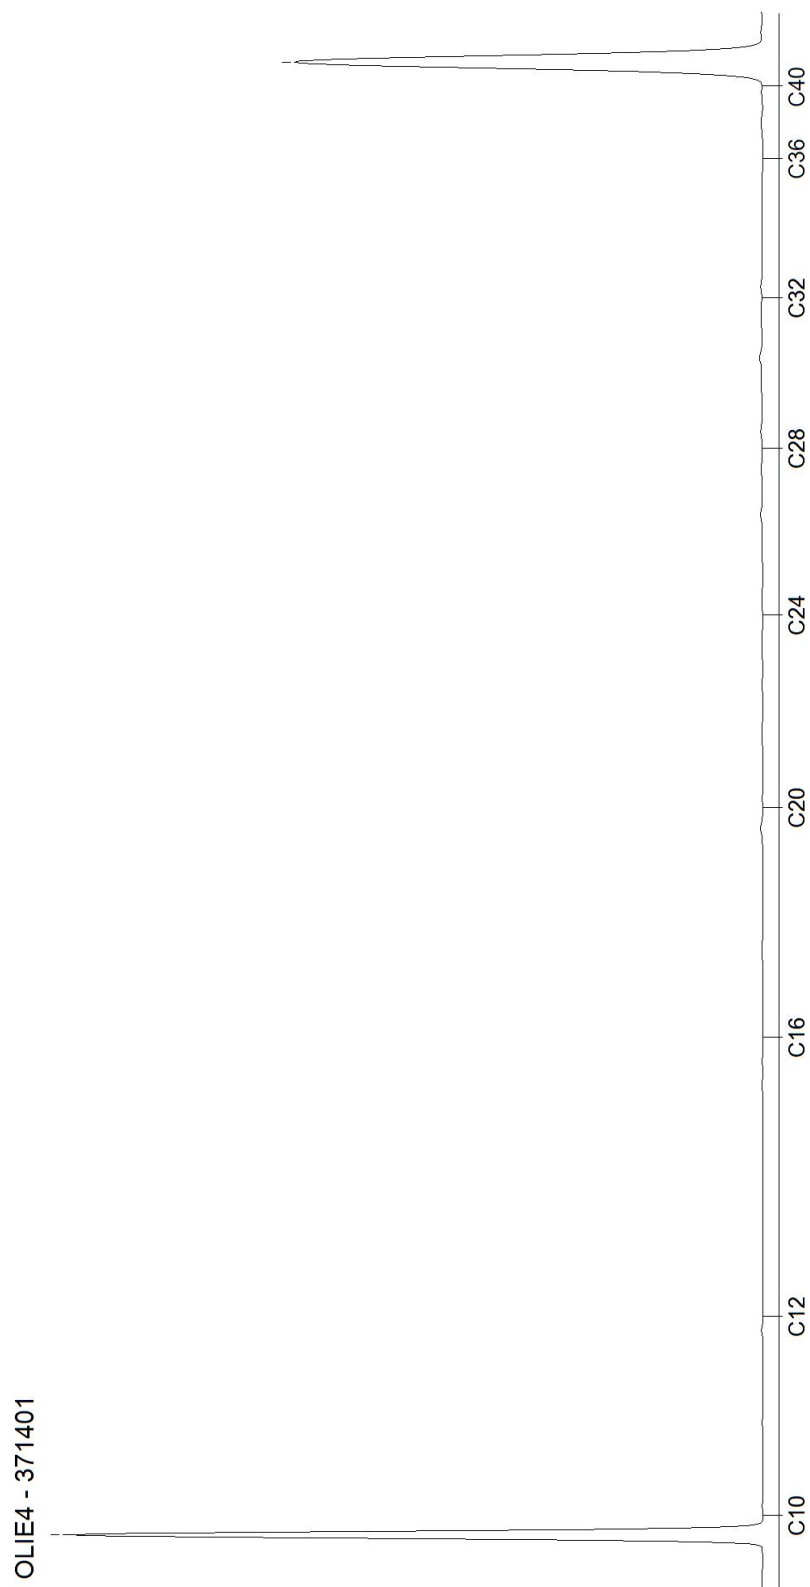
**Monster beschrijving: BM2**

CHROMATOGRAM for Order No. 1611016, Analysis No. 371401, created at 03.10.2025 15:29:47

De grondmengmonsters BM2 en MM2 zijn samengesteld uit de individuele grondmonsters van de bovengrond, verdeeld over de onderzoekslocatie.

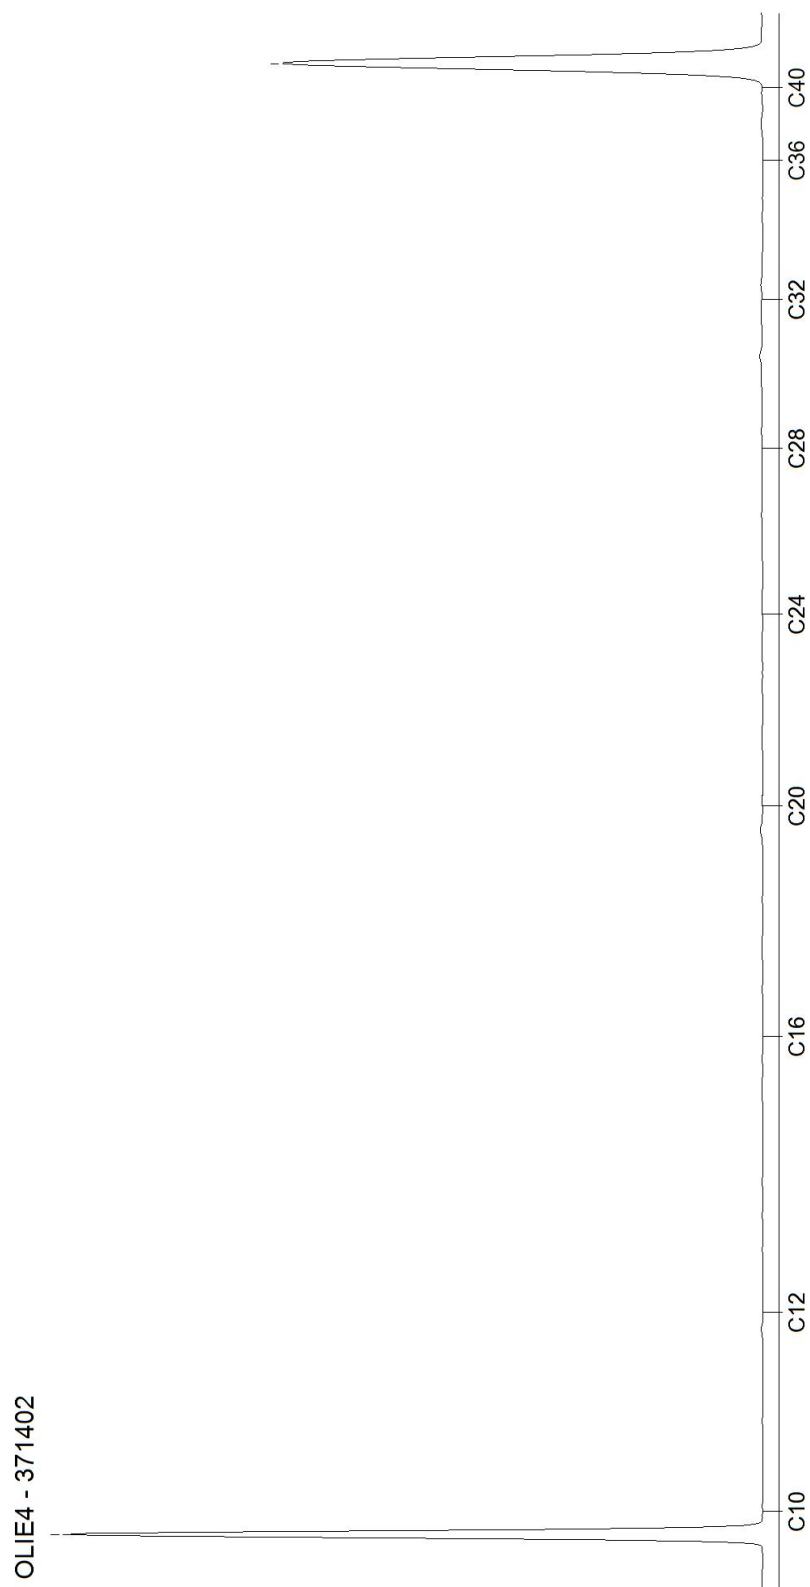
**Monster beschrijving: BM3**

CHROMATOGRAM for Order No. 1611016, Analysis No. 371402, created at 03.10.2025 15:29:47

Het grondmengmonster BM3 is samengesteld uit het individuele grondmonsters van de bovengrond ter plaatse van de voormalige dieseltank.

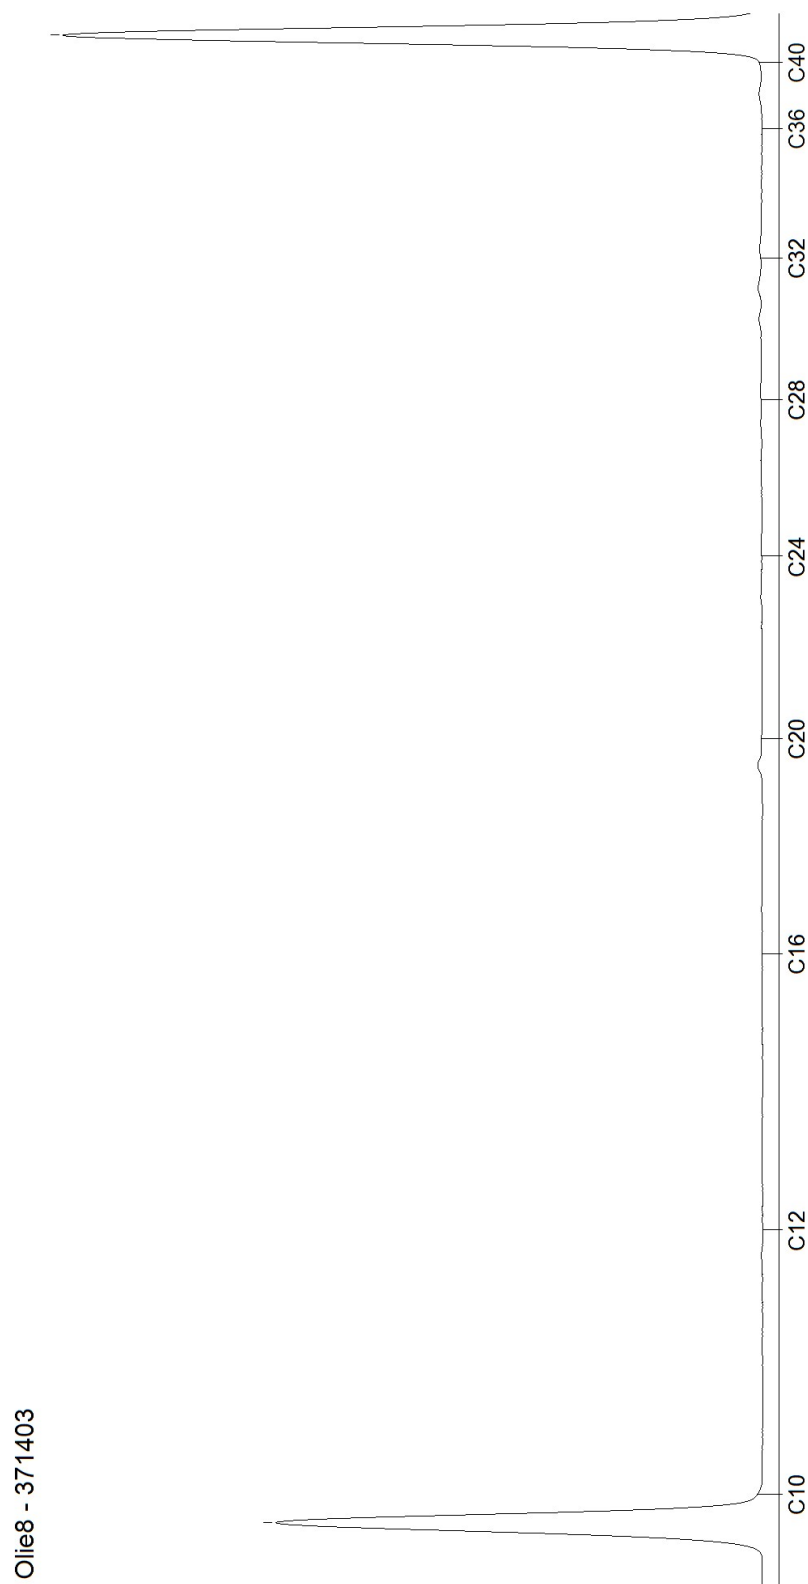
**Monster beschrijving: OM1**

CHROMATOGRAM for Order No. 1611016, Analysis No. 371403, created at 06.10.2025 07:26:37

De grondmengmonsters OM1 en OM2 zijn samengesteld uit de individuele grondmonsters van de ondergrond van de onderzoekslocatie.

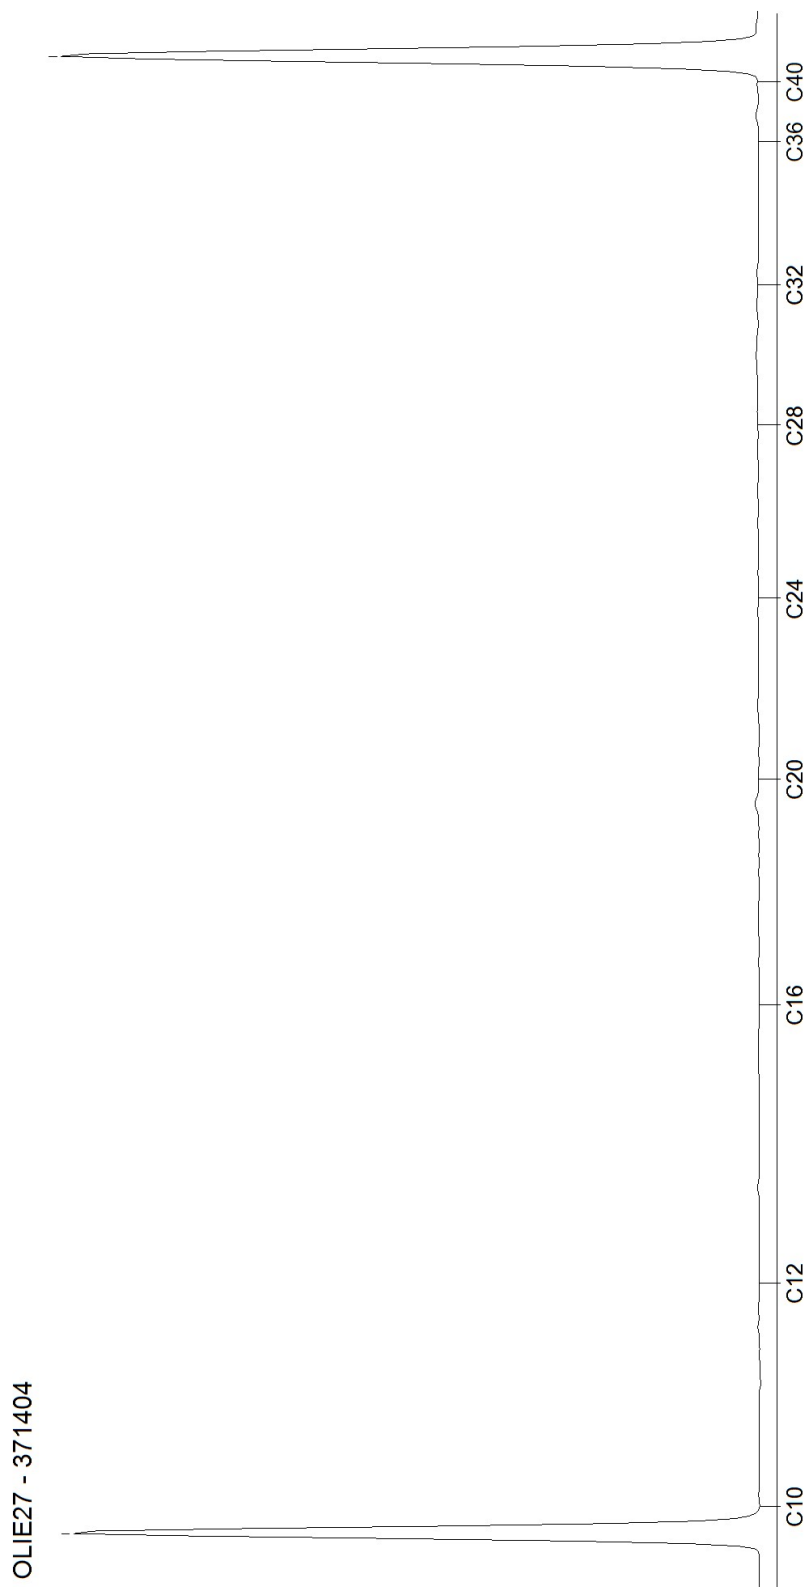
**Monster beschrijving: OM2**

CHROMATOGRAM for Order No. 1611016, Analysis No. 371404, created at 03.10.2025 13:14:50

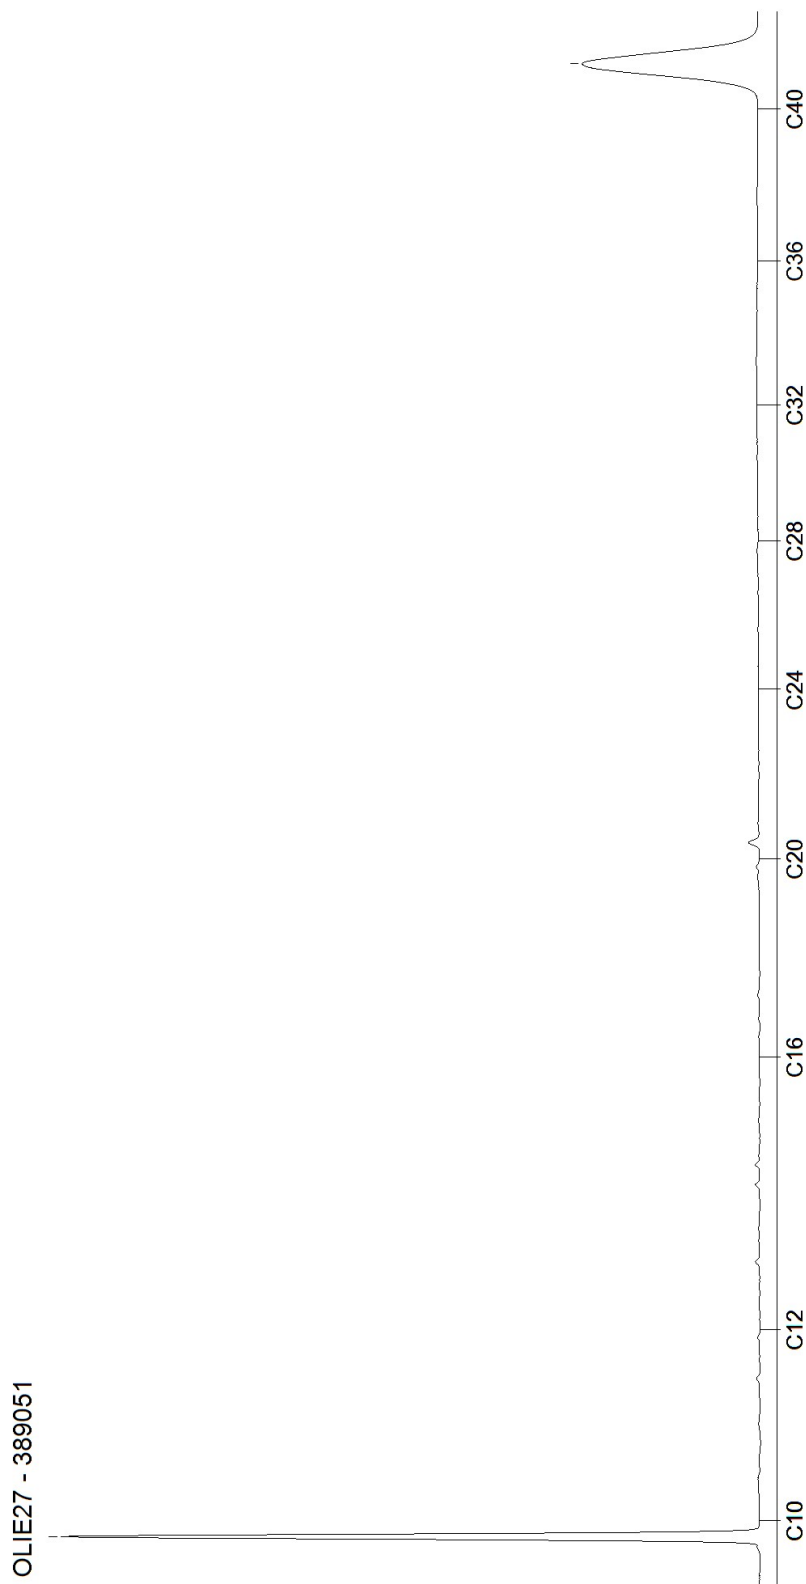
**Monster beschrijving: 01-wm1**

CHROMATOGRAM for Order No. 1614148, Analysis No. 389051, created at 10.10.2025 16:27:47

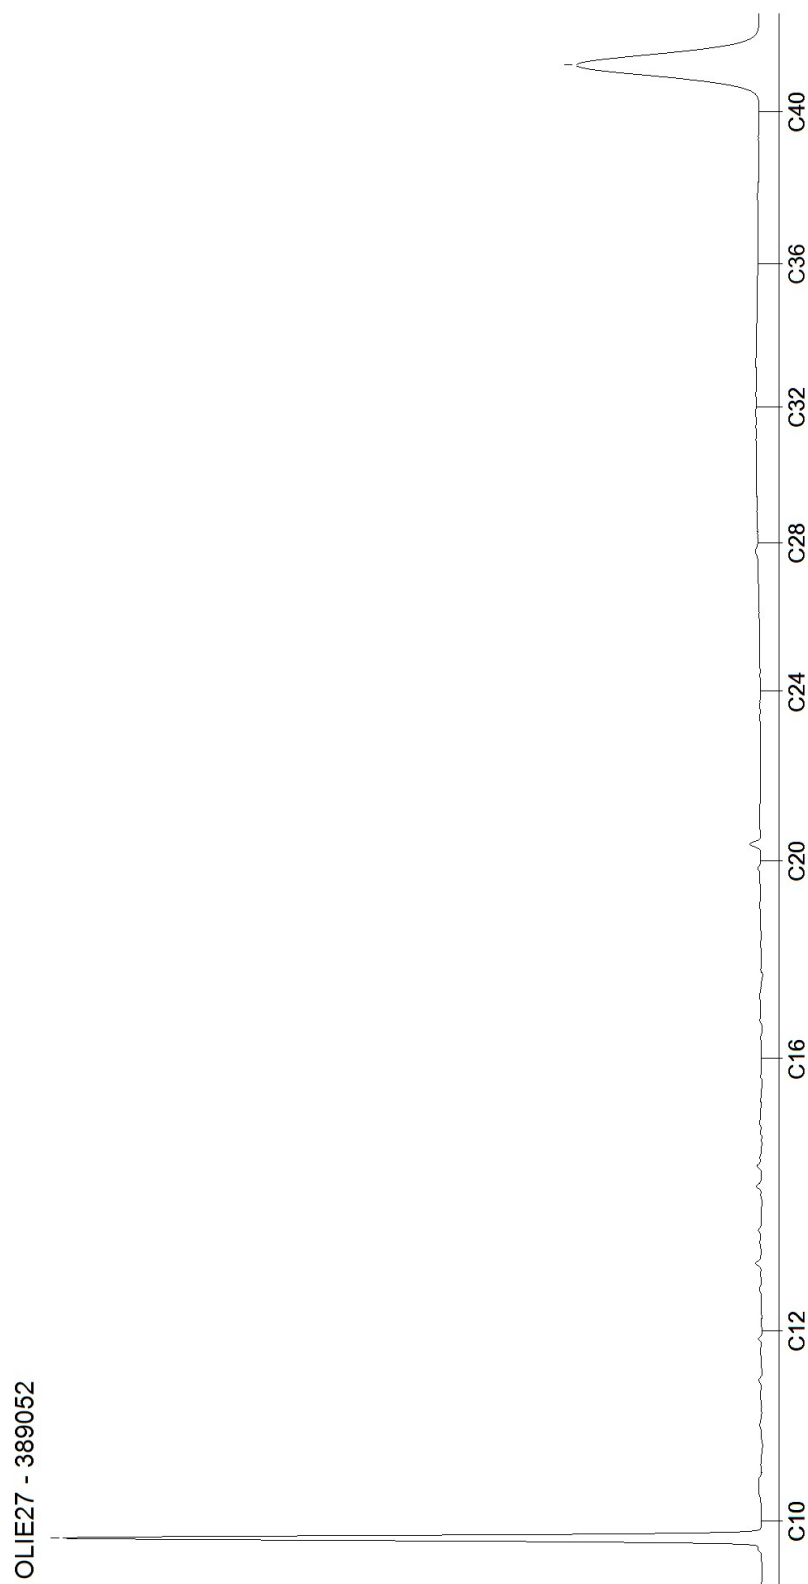
**Monster beschrijving: 04-wm1**

CHROMATOGRAM for Order No. 1614148, Analysis No. 389052, created at 10.10.2025 16:27:48
