# Landschappelijke inpassing

## Postweg 12 te Markelo - Fam. Bruinenberg

## Verkennd bodemonderzoek Postweg 12 Markelo

Projectnummer: C21046

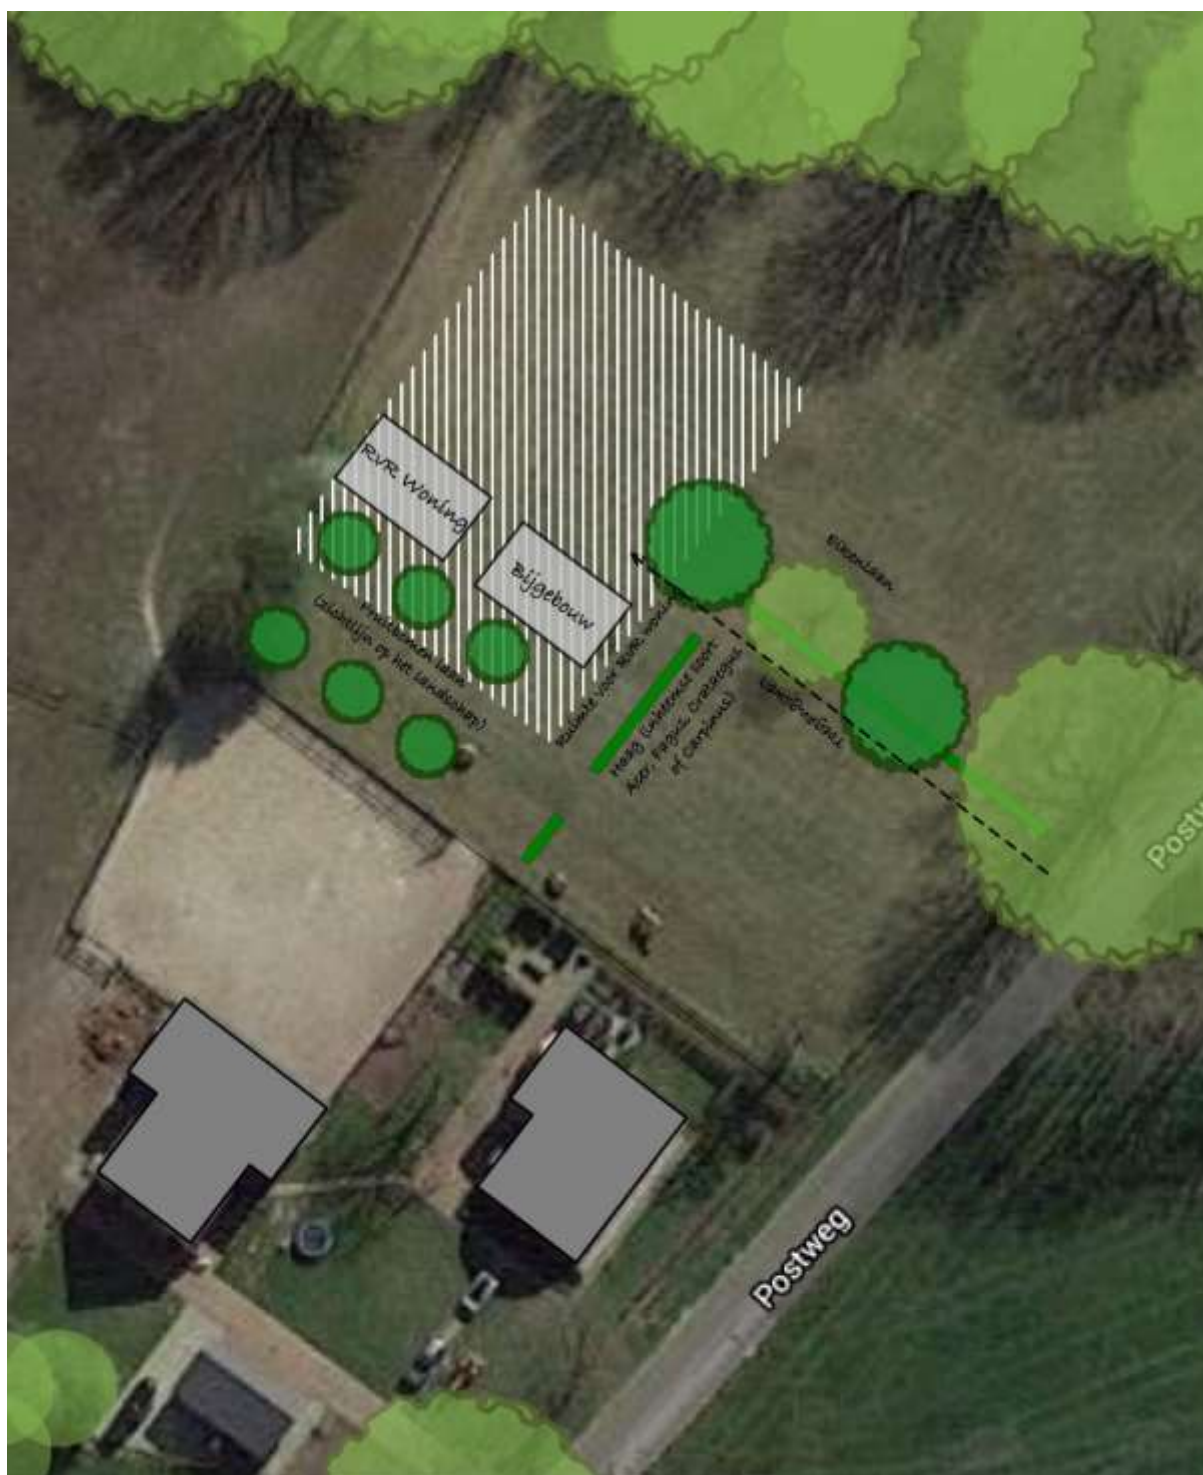
## Opzet perceel Postweg 12 te Markelo met Rood voor Rood bebouwing

RvR woning heeft zicht, vanuit de kopse kant van de woning, op het open landschap. Door de woning haaks op de weg de plaatsen blijft het zicht vanuit de postweg op het landschap. De cluster met woningen is wel één geheel doordat in dezelfde richting staan.

Door aan beide zijde de beplanting open te houden, versterk je richt op het achterliggend landschap. Deze wordt zelf versterkt door een laanbeplanting aan te brengen. In dit geval door fruitbomen, zodat het zicht openblijft en de van oudsher nutsvoorziening terugkomt tussen de woningen.

De toegangsweg komt net voor de bestaande eik, parallel aan de huidige en nieuwe bebouwing. Achter de boom komt een eikenlaan door twee nieuw te planten eiken naast de bestaande eik in de huidige weide. De laan/ toegangsweg wordt voorzien van een haag van een inheems soort. Deze haag wordt ook geplaatst voor de woning, zodat er een vierkante dierenweide ontstaat tussen de bebouwing. In deze haag komt een doorkijk naar het landschap en fruitbomenlaan.

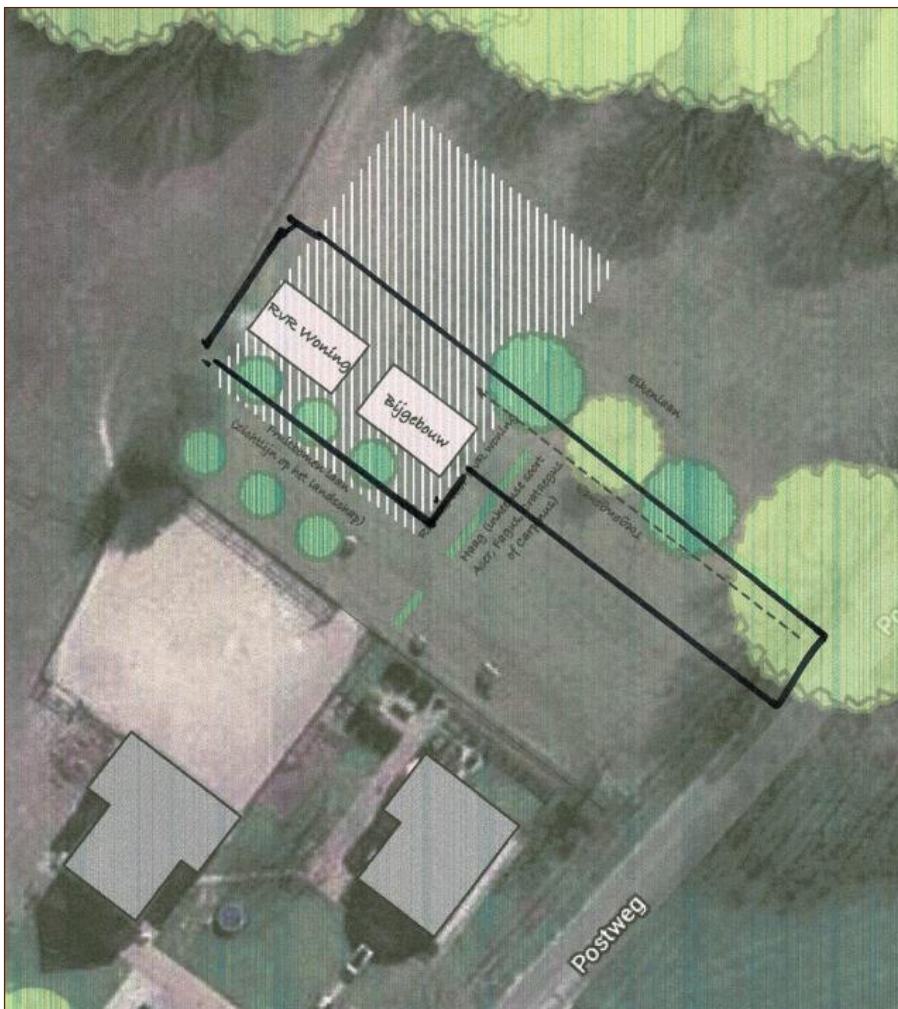
Figuur 1: Schets nieuwbouwlocatie, bron: notitie "Landschappelijke inpassing"

Op de locatie rust het plan om in het kader van de Rood-voor-Rood regeling een woonhuis te bouwen. Op basis van de notitie "Landschappelijke inpassing, juli 2021" wordt afgeleid dat de oppervlakte van de te ontwikkelen locatie ongeveer 1.000 m<sup>2</sup> bedraagt (arcering figuur 1). Bij de voorbereiding van het onderzoek werd duidelijk dat een strook van 6 meter breed ten zuiden van de boomenrij als toegangspad wordt ingericht, als onderdeel van de ontwikkeling. De te ontwikkelen locatie is gelegen op een paardenweide die bij de woning Postweg 12 in het buitengebied van Markelo hoort.

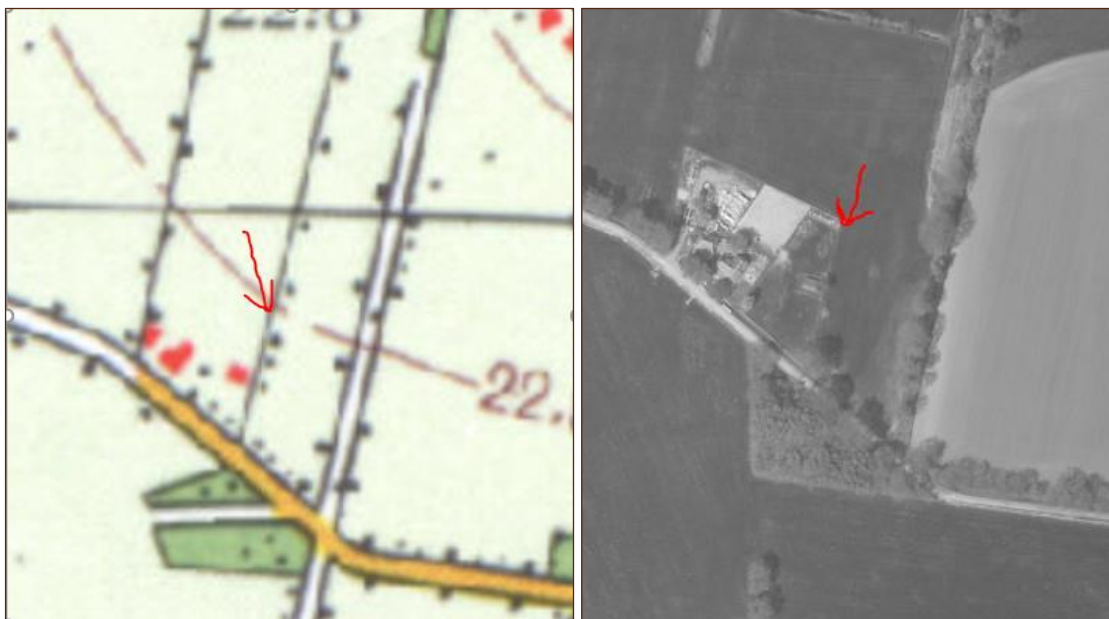
Figuur 2: Mogelijke sloot op locatie in jaren '80 en huidige situatie (bron: [www.topotijdreis.nl](http://www.topotijdreis.nl))

Op oude landschapskaarten (jaren '80) is een eventuele watergang waar te nemen. Het is niet duidelijk of dit een greppel of een sloot betrof. Deze is op latere kaarten niet aanwezig en ook in het huidige terrein is geen watergang op de betreffende plek aanwezig. Het is mogelijk dat hier in de jaren '80 een sloot is gedempt. Midden in het weiland en langs de Postweg zijn nog oude bomen aanwezig die de eventuele sloot/oude kavelgrens markeren.

De mogelijk aanwezige voormalige sloot is in de jaren '80 niet meer aanwezig. Destijds werd vaak asbest(pulp) van de Eternit fabriek gebruikt voor het verharderen van erven en dempen van sloten. Sloten die in het verleden zijn gedempt met bodemvreemd materiaal zijn daarom verdacht van de aanwezigheid van asbest. De ligging van deze voormalige sloot is in het veld nog te herkennen door de aanwezige bomen. Op de plek van de voormalige sloot worden 2 asbestgaten gegraven ter verificatie van de aanwezigheid van bodemvreemd materiaal. Al naar gelang de aanwezigheid van bodemvreemd materiaal wordt een kwalitatief of kwantitatief asbestanalyse uitgevoerd.

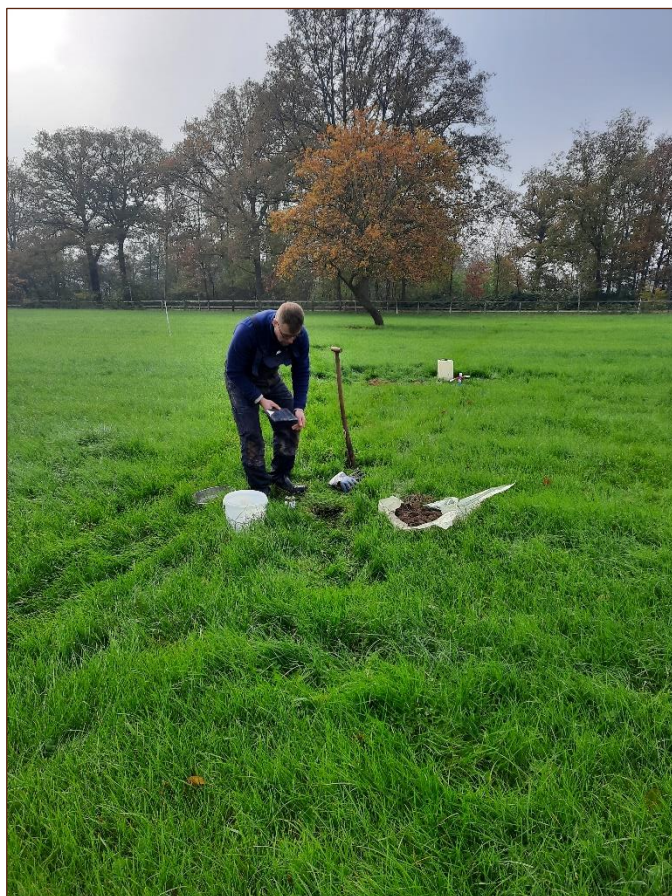
Foto 1: Situatie asbestgaten in mogelijke voormalige sloot

De ligging van een eventuele voormalige sloot is te herkennen aan de bomen in het veld (zie foto). In de contour van de voormalige sloot zijn 2 asbestgaten (30x30 cm) gegraven tot ruim 50 cm diep (tot in de zandige ondergrond) AB 01 en AB 02.

Bij de maaiveldinspectie is geen asbestverdacht materiaal aangetroffen. Tijdens de boorwerkzaamheden zijn geen bodemvreemde materialen waargenomen, geen onnatuurlijke bijmengingen en geen olie-waterreactie. In de bovenste halve meter worden wortelresten en wat grind aangetroffen.

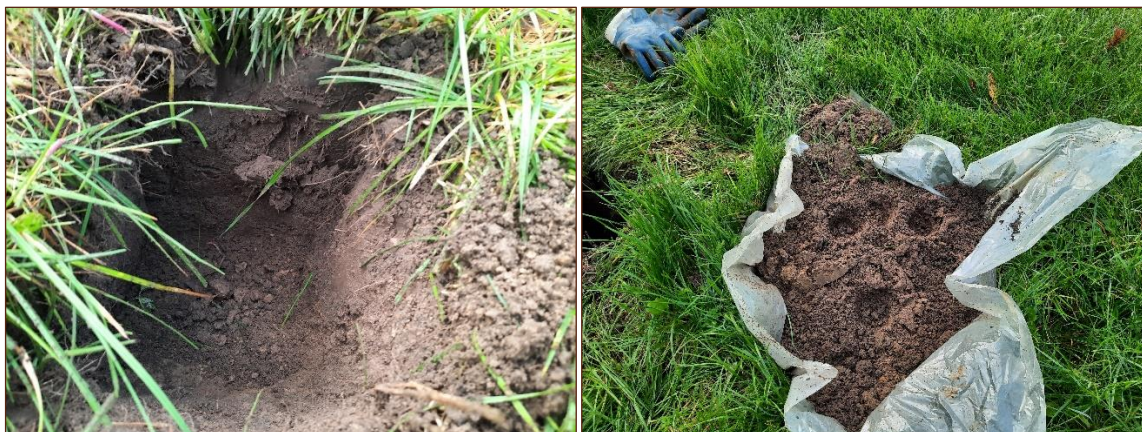
Foto 2 en 3: AB02 in vermoede sloot en opgegraven materiaal

In de gegraven gaten is geen bodemvreemd materiaal aanwezig. Er is ook geen slootprofiel waargenomen. De opgeboorde grond en de situatie in het gegraven gat is overeenkomstig het boorprofiel van de nabijgelegen peilbuis.

In de grondmengmonsters zijn geen van de onderzochte stoffen gemeten boven de achtergrondwaarde. In het mengmonster van de gegraven gaten voor het onderzoek naar asbest in de gedempte sloot is geen asbest aangetroffen.

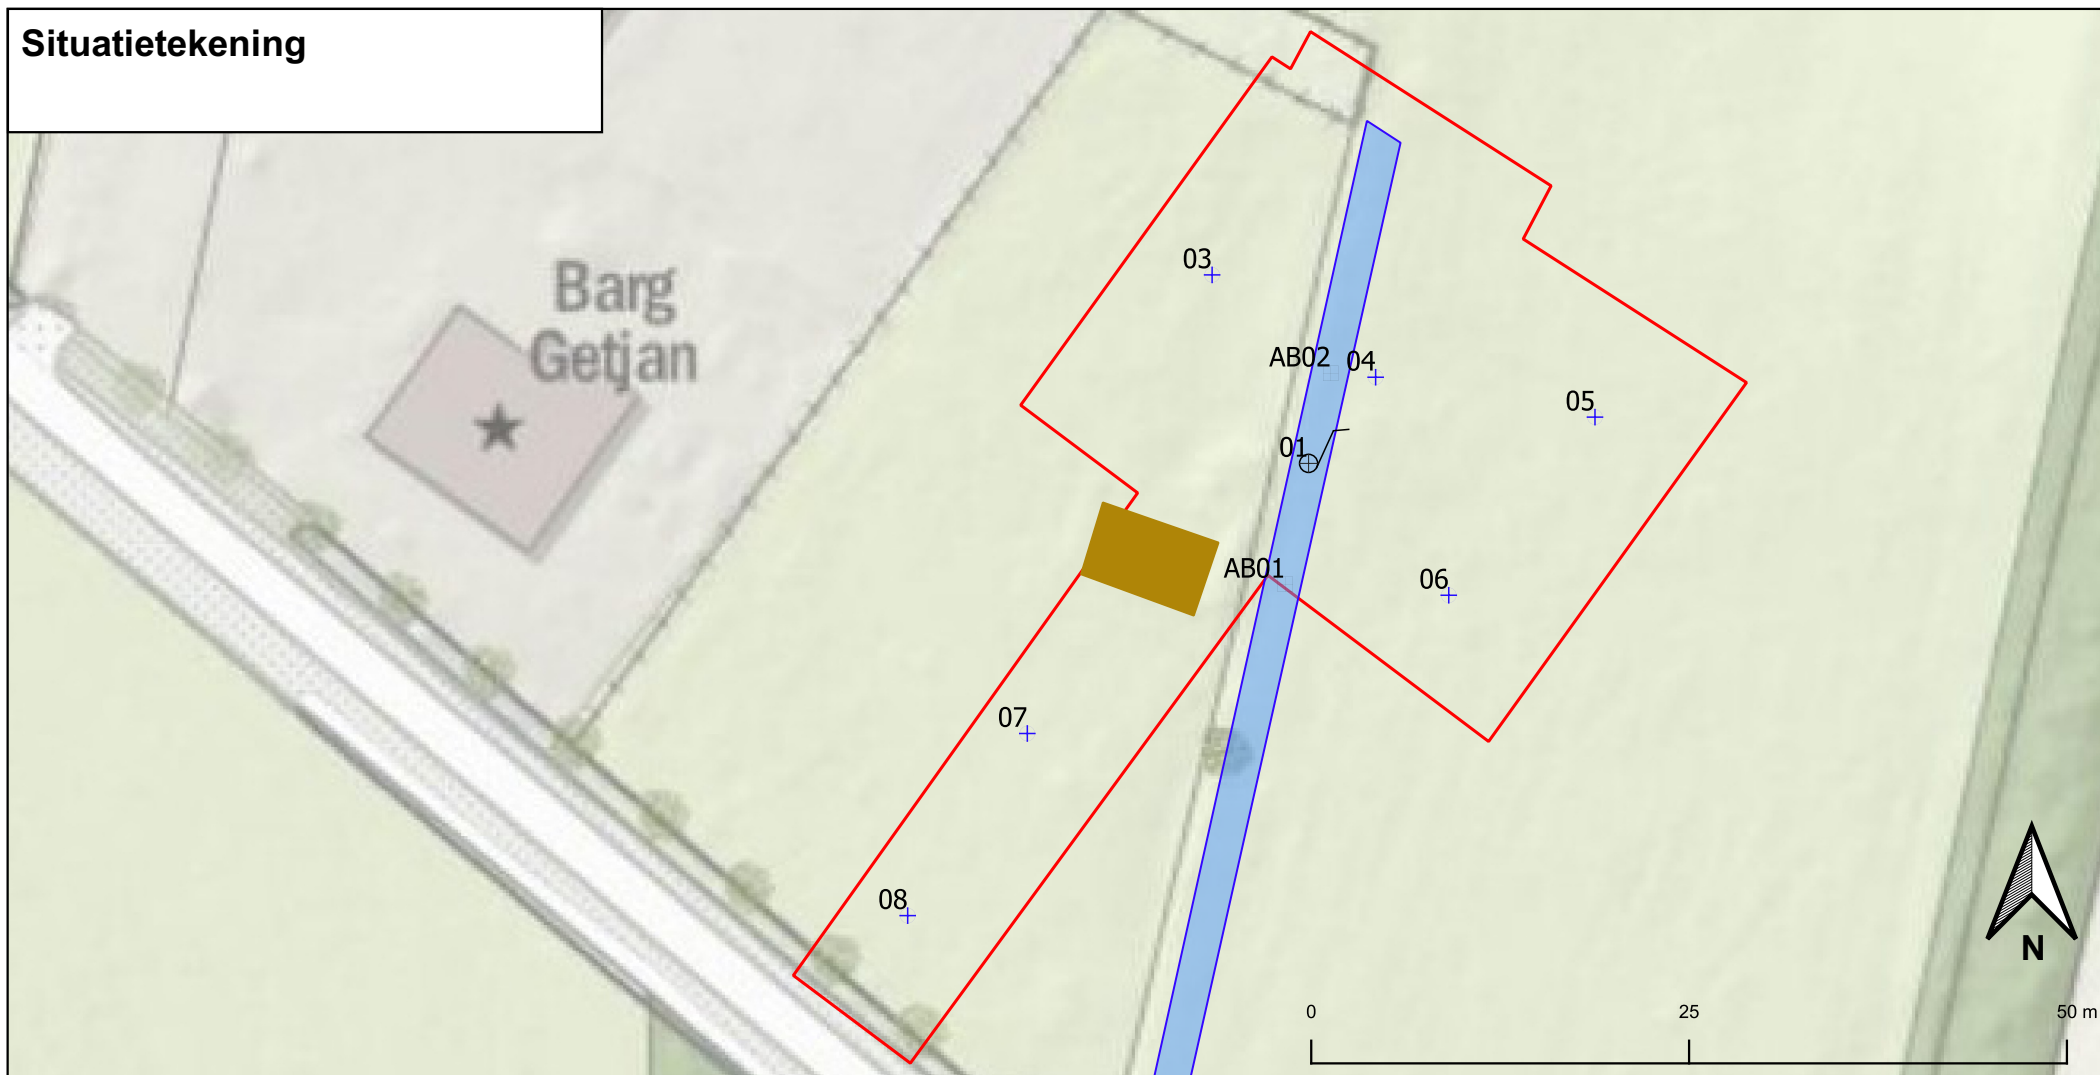
# Situatietekening

- Boring tot 2,0 m-mv
- Vermoedelijke ligging voormalige sloot
- Boring tot 0,5 m-mv
- Voormalige schuur
- Asbestgat
- Onderzoekslocatie
- Peilbuis

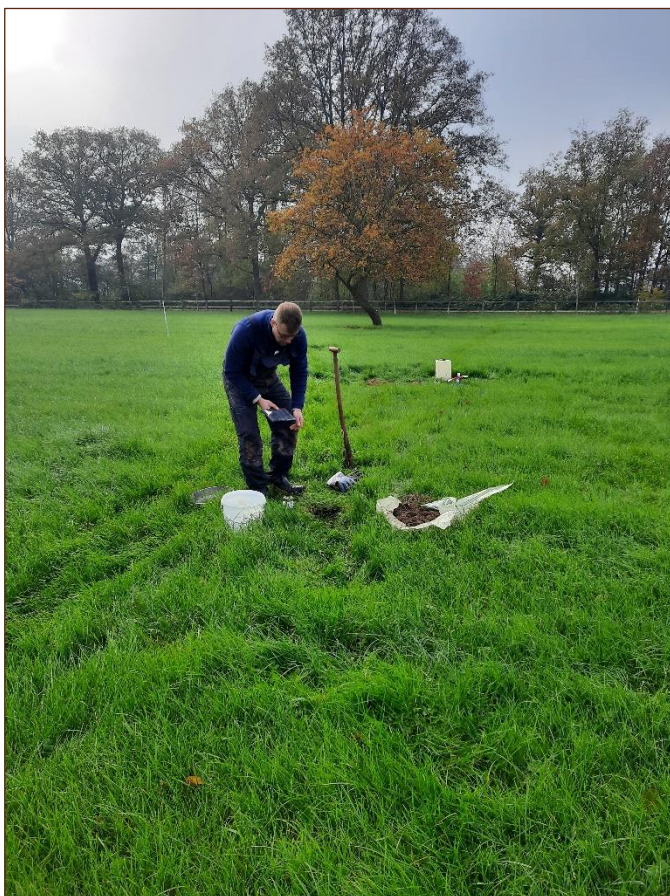
De ligging van een eventuele voormalige sloot is te herkennen aan de bomen in het veld (zie foto). In de contour van de voormalige sloot zijn 2 asbestgaten (30x30 cm) gegraven tot ruim 50 cm diep (tot in de zandige ondergrond) AB 01 en AB 02.

Foto 1: Situatie asbestgaten in mogelijke voormalige sloot

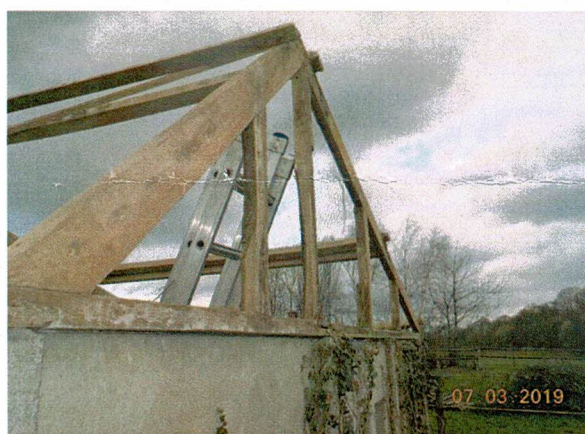
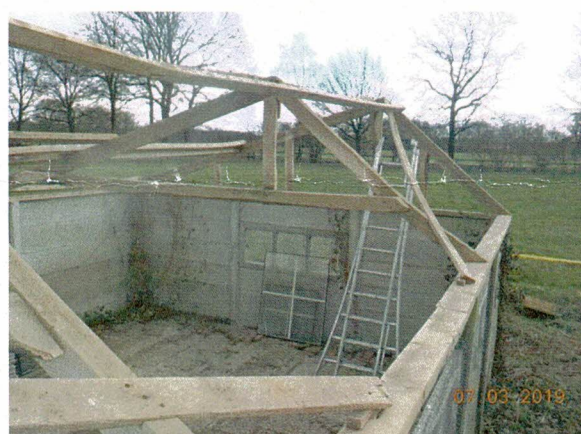
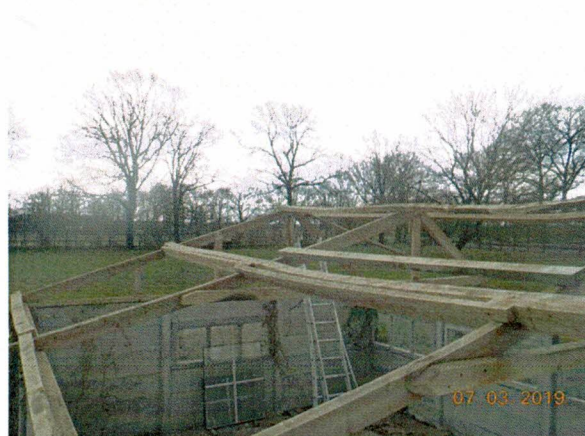
3. Locatie verwijderd asbest.

4. Locatie verwijderd asbest.

5. Locatie verwijderd asbest.

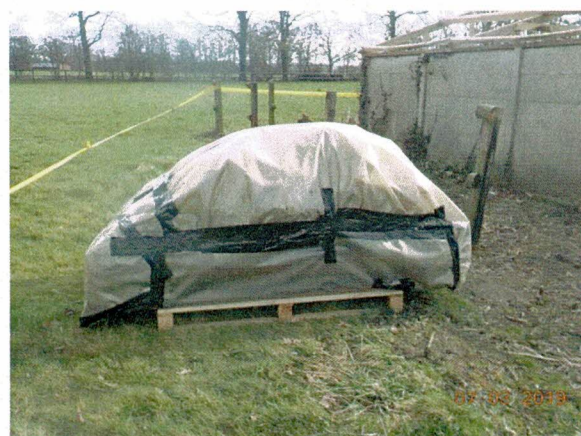
6. Verpakt asbest

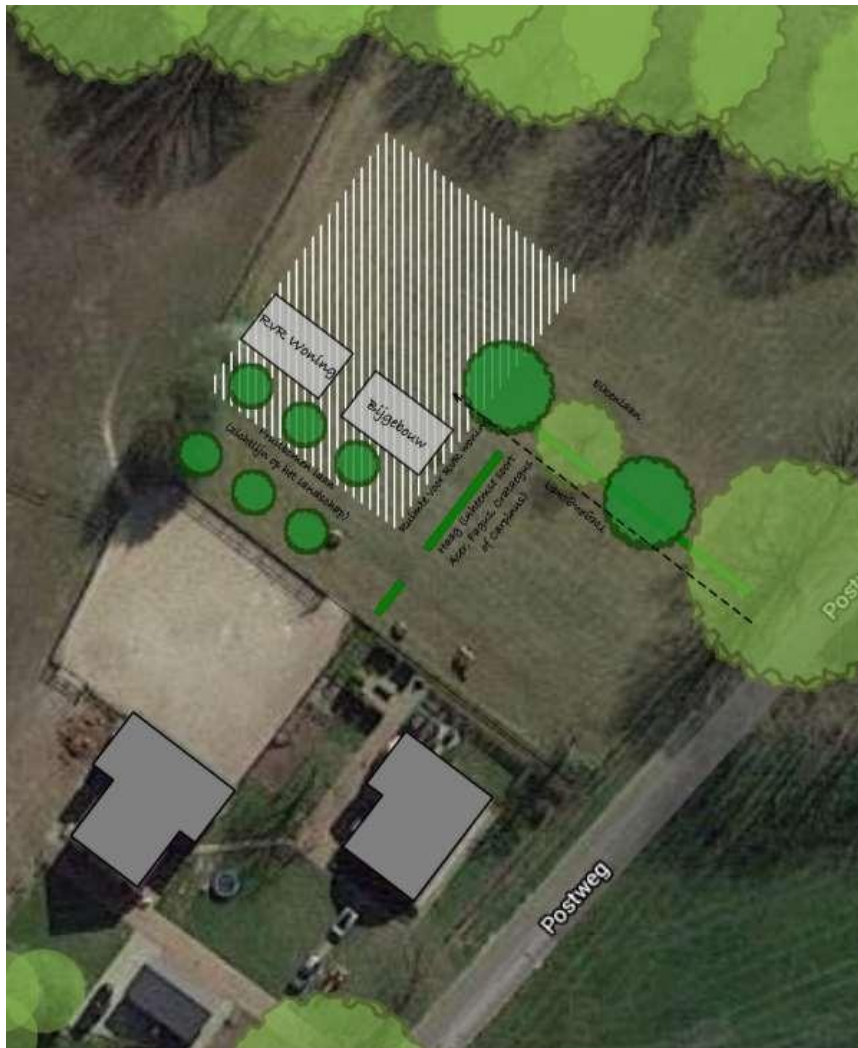
Figuur 2 Plan nieuwe inrichting Postweg 12 (bron: Opdrachtgever)

Op het weiland naast het erf komen ter hoogte van de paardenbak twee gebouwen en een zestal bomen. Aan de zuidkant komt de oprit waarlangs twee nieuwe bomen worden geplant. Twee bestaande eiken blijven staan. Ook worden er hagen haaks op de oprit naast het huis geplaatst (zie bijlage 2). De oprit vanaf de Postweg wordt ter hoogte van de stippellijn aangelegd, waarbij de bestaande bomen blijven staan.
