# Landschapsplan/ erfinrichtingsplan

## Rijssenseweg 51 te Markelo - Fam. Ter Haar

Verkennd bodem- en  
asbestonderzoek  
ter plaatse van:

**Rijssenseweg 49-51  
te Markelo**

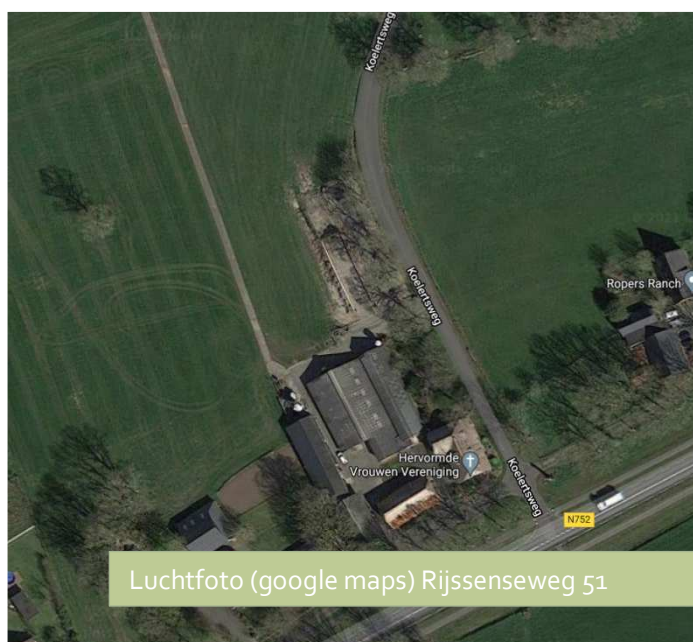
Luchtfoto (google maps) Rijssenseweg 51

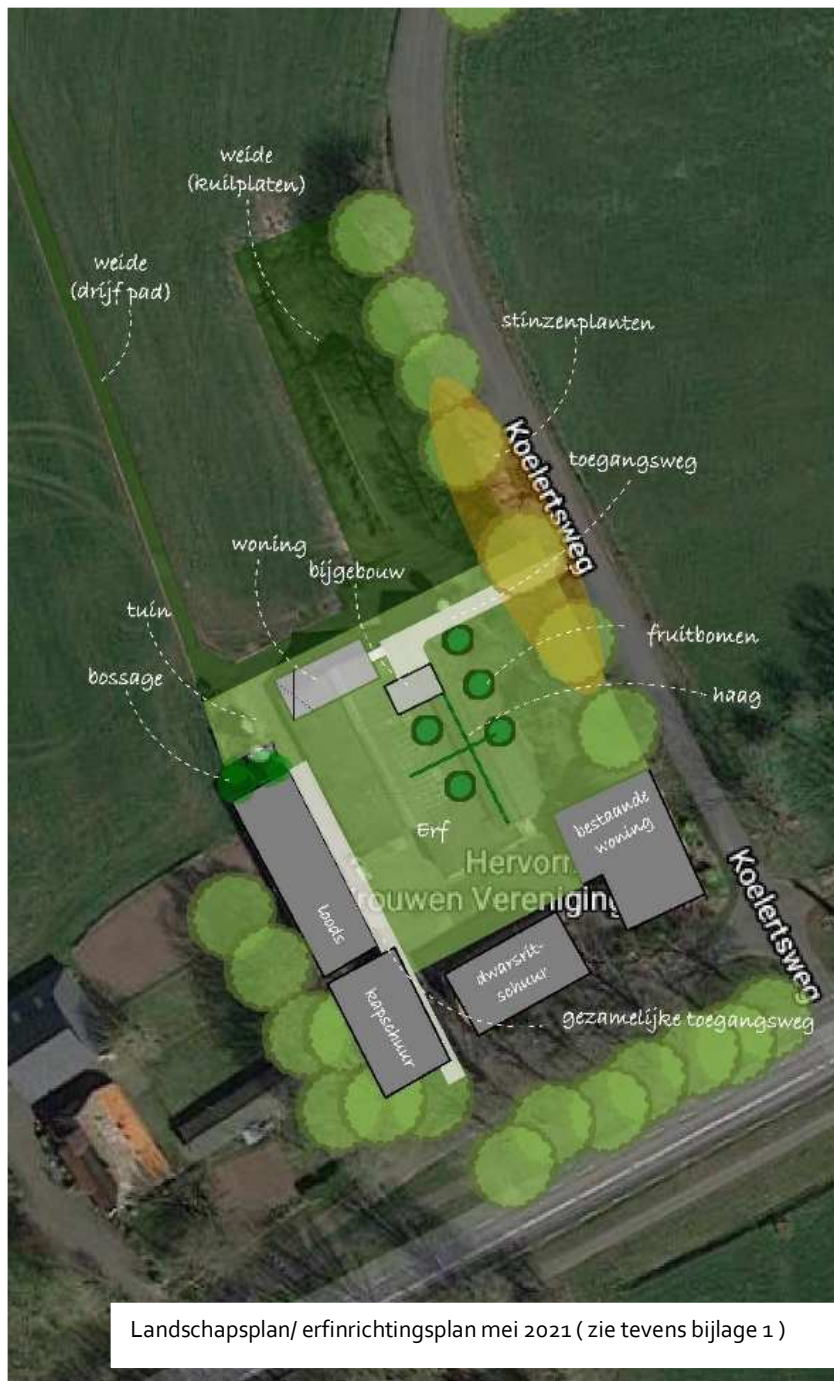
Het erf krijgt een groen karakter welke aansluit op het omliggende landschap. Waar nodig wordt dit landschap versterkt, de insteek is de nieuwe woning te laten integreren in het landschap.

De huidige woning zal behouden blijven, samen met een dwarsritschuur en twee schuren op de perseelsgrens. De achterliggende schuur zal worden afgebroken, hierdoor ontstaat er een enorme open ruimte die landschappelijk en ecologisch worden opgewaardeerd. Voor al deze te verwijderen bebouwing komt er een nieuwe woning voor in de plaats. In de schets die is opgesteld, is het wenselijk de woning op de huidige af te breken stal te situeren. Deze locatie is opgenomen in het landschapsplan. De RvR woning staat parallel aan de Dwarsritschuur die gesitueerd is aan de Rijssenseweg. De nieuw te bouwen woning ligt vanaf de Rijssenseweg achter de bestaande bebouwing en wordt deels uit het zicht genomen.

Zowel aan de Koelertswegen de Rijssenseweg ter hoogte van de bebouwing staan oude eiken in rij. Dit omlijst als het ware het erf. Achter het erf is landbouw grond geleden met uitzicht op diverse bosjes en solitaire bomen. De RvR woning zorgt voor de overgang van erf naar het kampenontginningslandschap. Door het contrast, van harde materialen en de natuurlijke licht glooiende landschap, worden woning en het landschap verstrekt door elkaar.

Het bijgebouw ligt meer op het erf zodat er meer eenheid ontstaat tussen de bebouwing onderling. Tussen de woningen is er ruimte voor tuin en gezamenlijk erf.

Het erf wordt voor een groot deel ingericht met gras en nutsbomen zoals fruitbomen. Dit zorgt voor aankleding aan de woning en refereert naar de van oudsher boerenerven. Zo ontstaat er een subtiele overgang van landschap naar erf, zonder harde lijnen van hagen.

Om landschappelijke- en ecologische waarde te verhogen wordt onder de bomenrij aan de Koelertsweg in de grasvegetatie stinzenplanten voorzien.

Ook door het aanbrengen van een bosplantsoen achter de bestaande schuur is er vanaf het landschap en de woning een meer landschappelijk ingepast en gecamoufleerd.

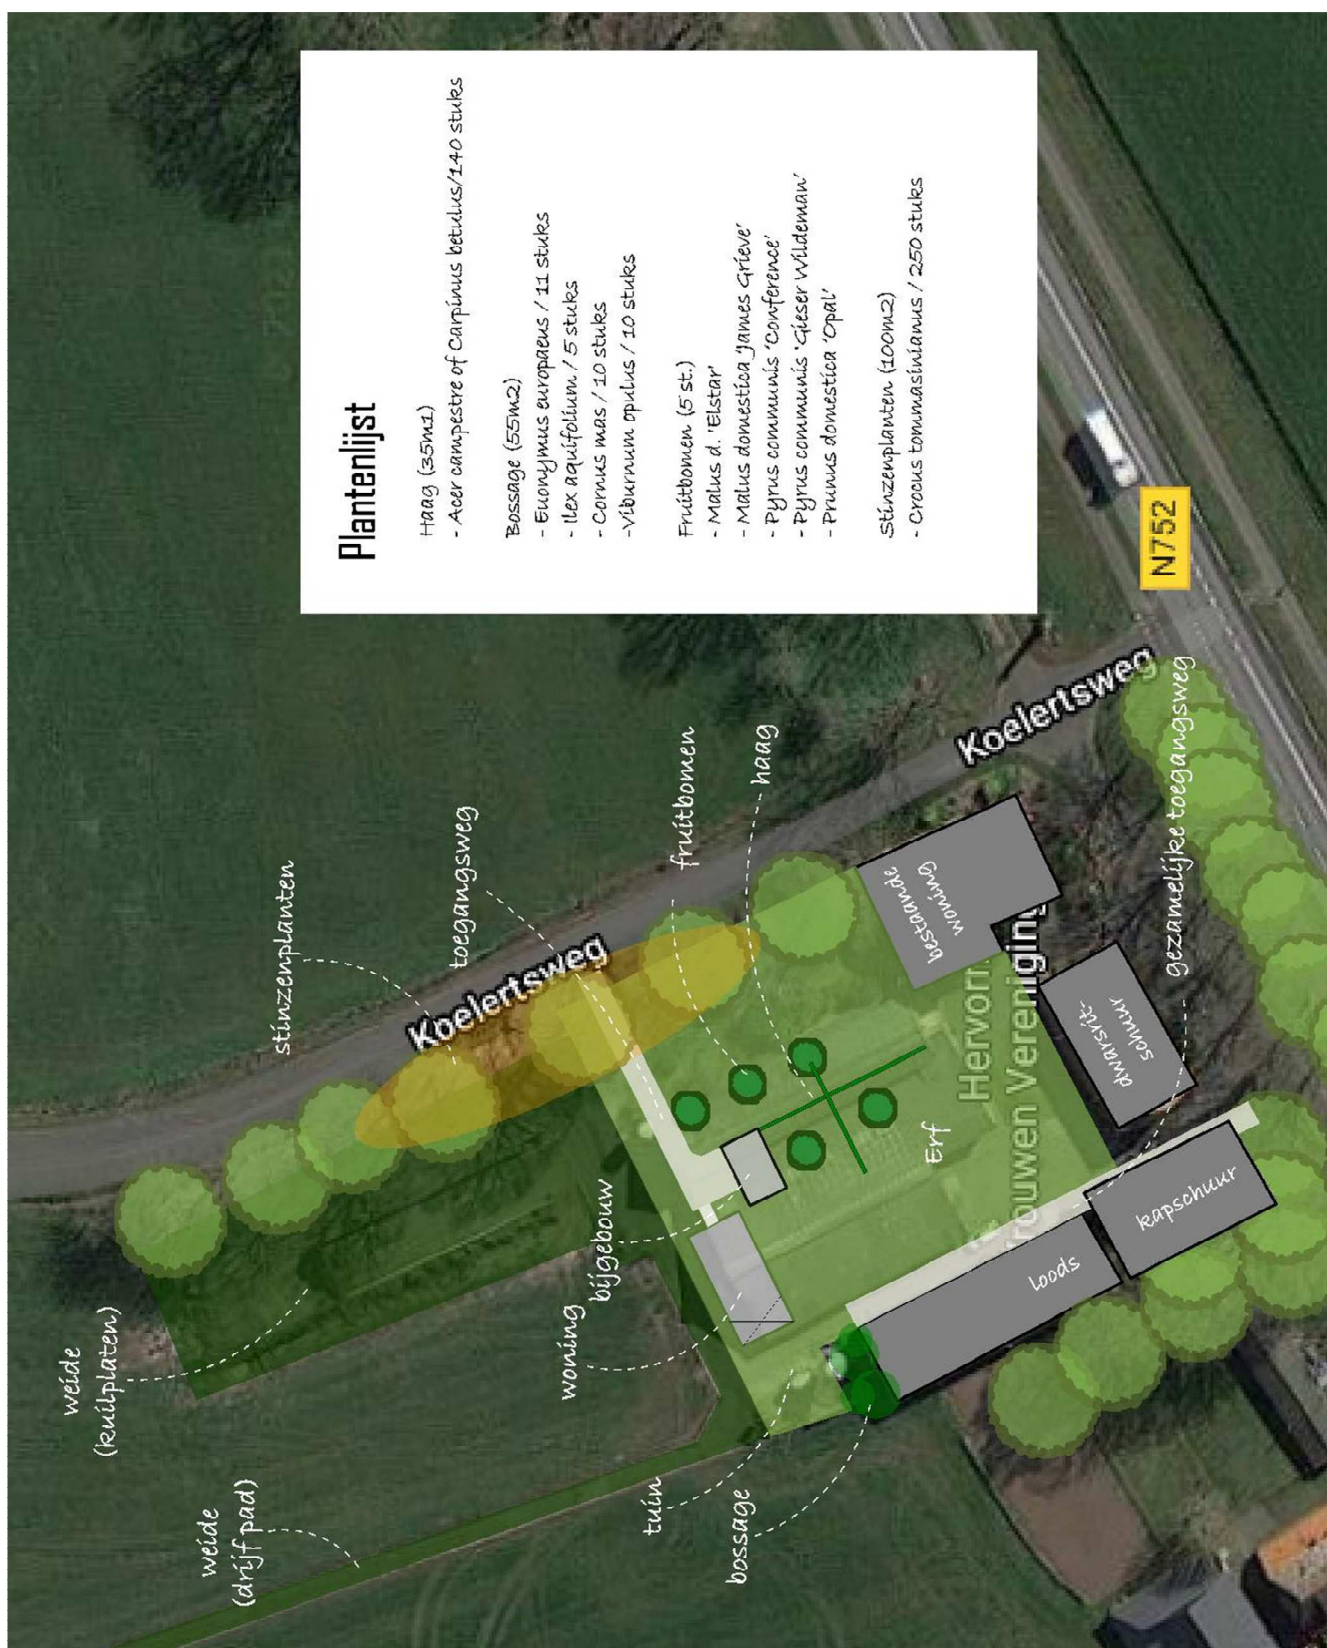
## Bijlage 1 Landschapsplan/ Erfinrichtingsplan

In het landschapsplan/ erfinrichtingsplan zowel (streekeigen) en inheemse soorten worden toegepast maar ook stinzenplanten worden gebruikt. Zie bijlage 1. Een definitief beplantingsplan wordt bepaald als het erfinrichtingsplan definitief wordt.

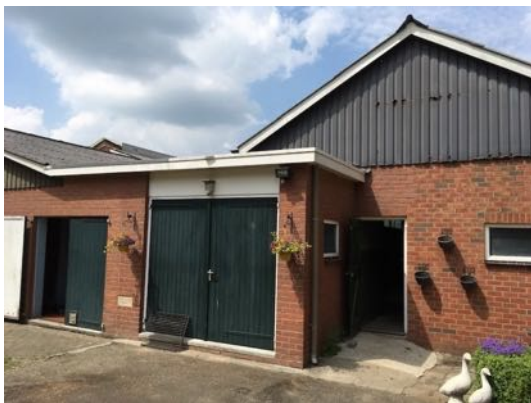
Figuur 3. Oostelijke stal met links de melkruimte.

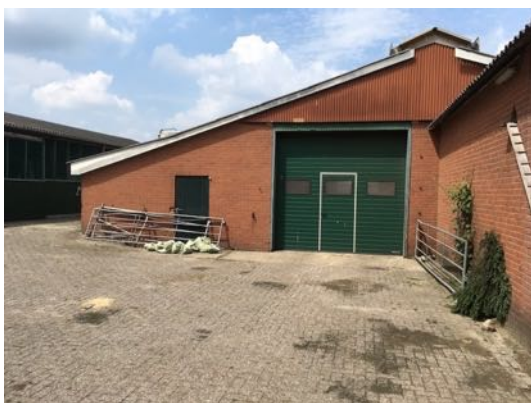
Figuur 5. Westelijke stal.

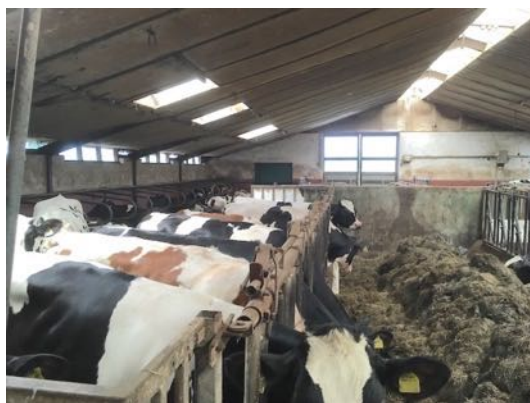
Figuur 6. Binnenzijde westelijke stal.

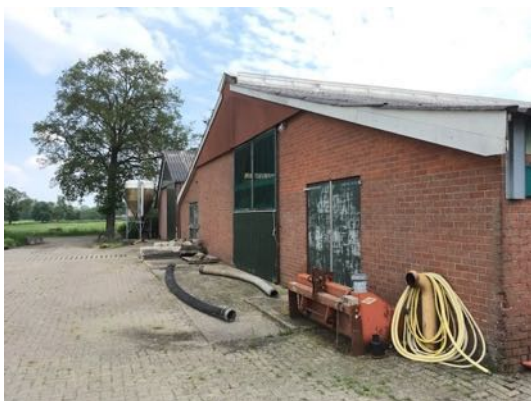
Figuur 7. Achterzijde stallencomplex.

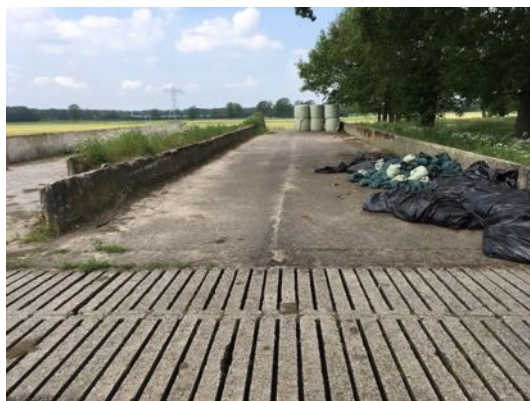
Figuur 8. Sleufsilo.
