**RAPPORT VERKENNEND  
(ASBEST)BODEMONDERZOEK  
conform NEN5740 en NEN5707  
Larenseweg 41 - Markelo**

*Locatie:*  
Larenseweg 41  
7475 PV Markelo

Projectcode: 22028716

# Inventarisatie bouwkundige toestand gastenverblijf t.b.v. toekomstig gebruik als woning

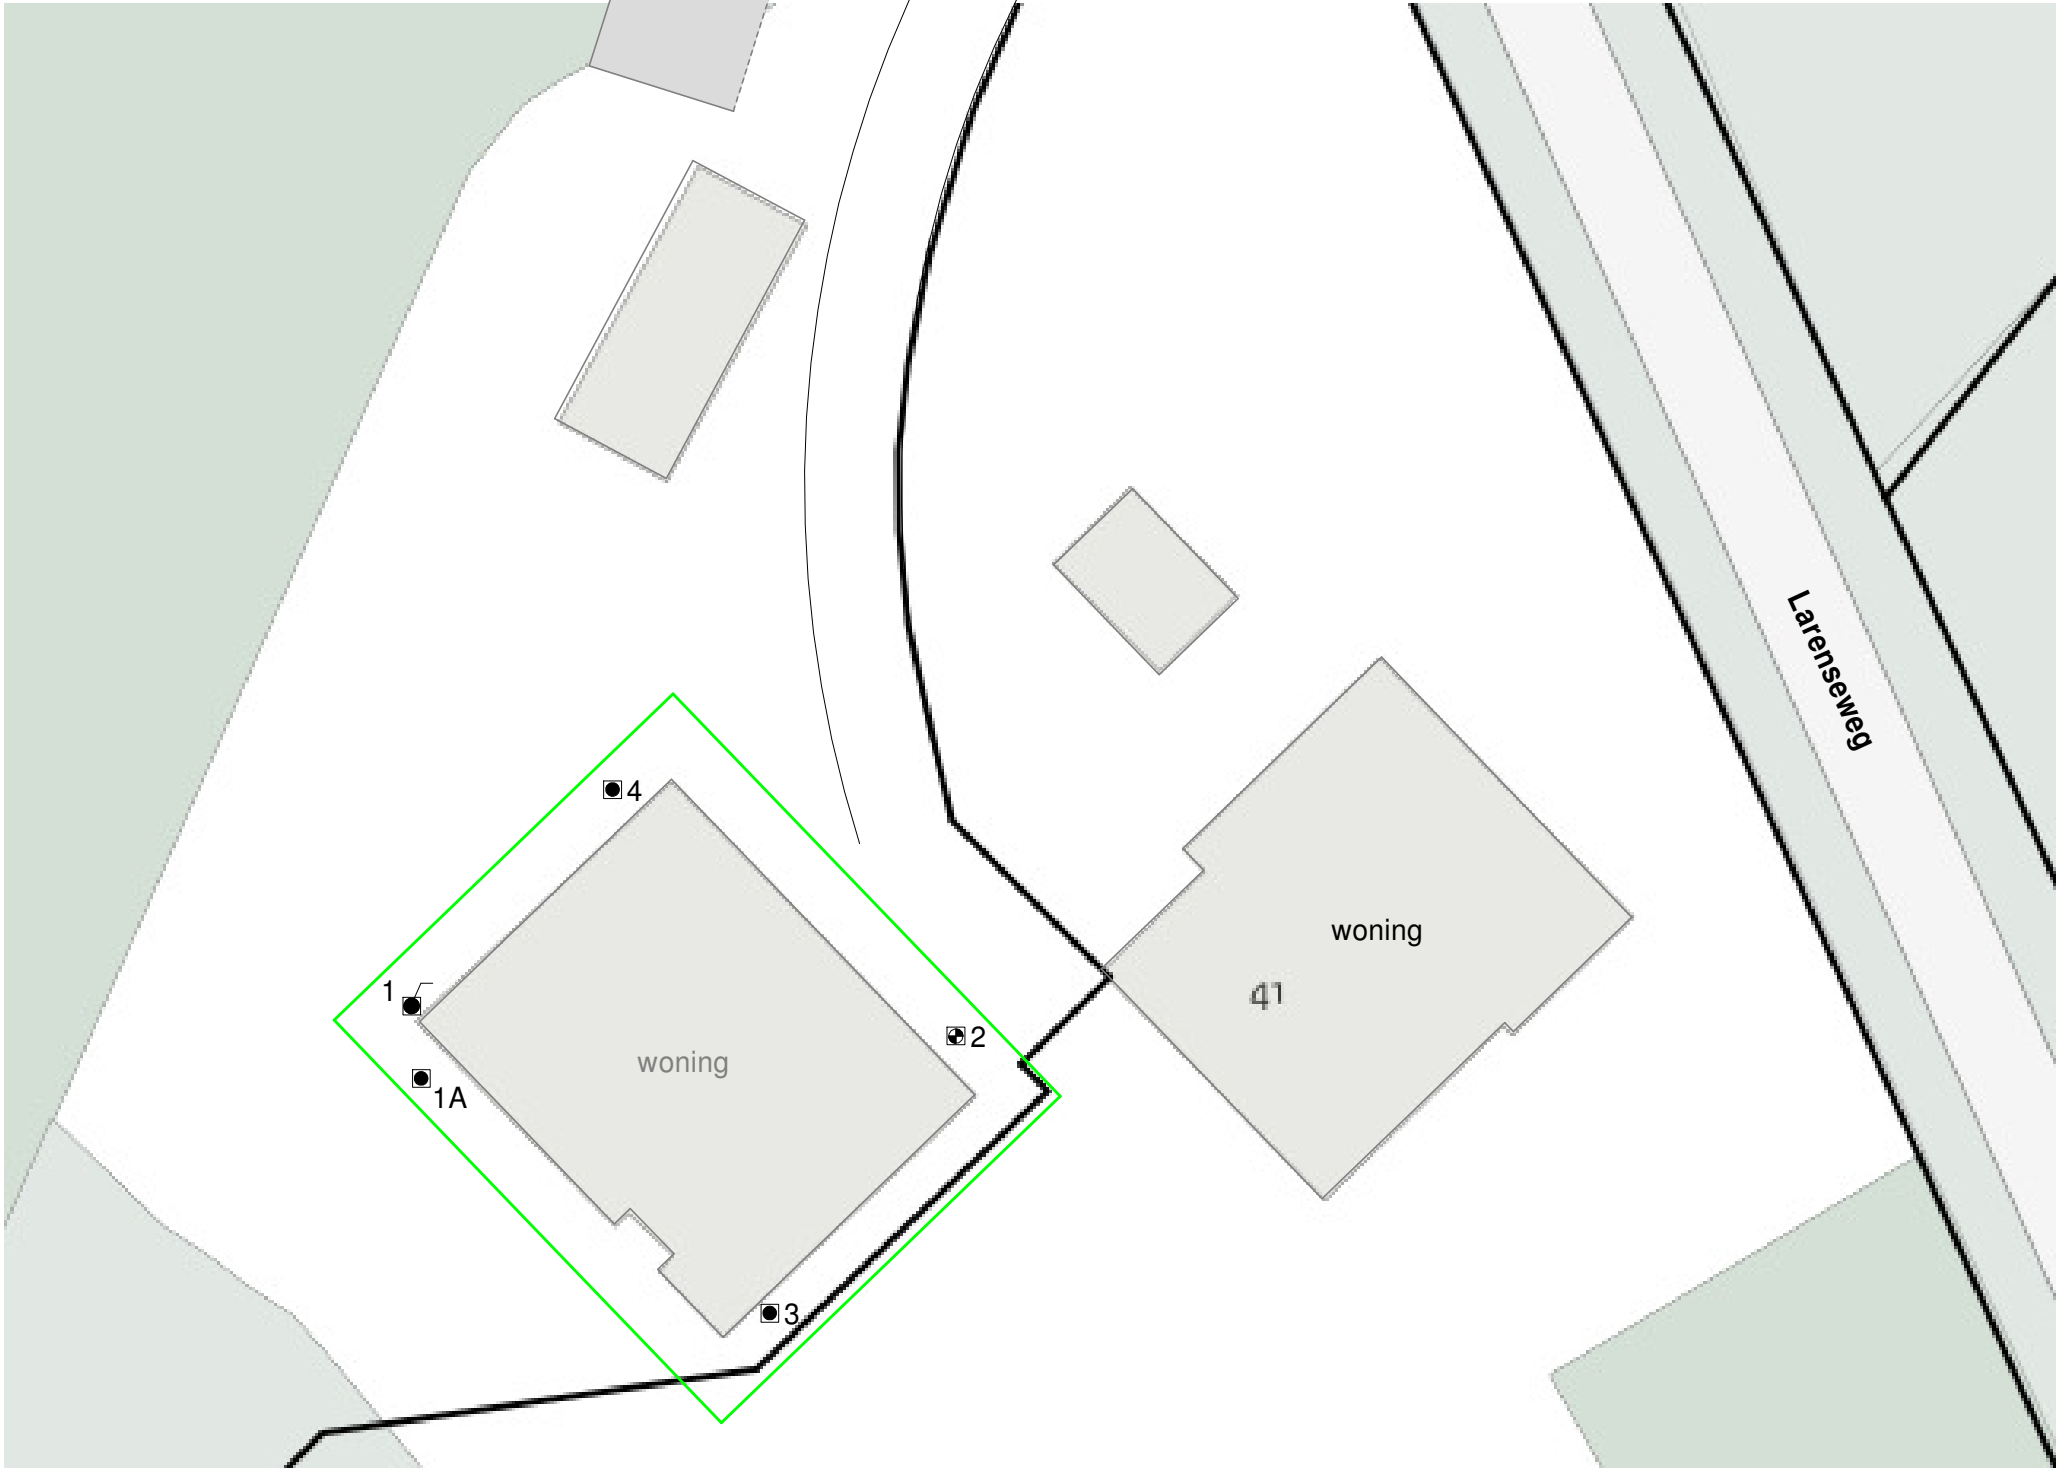
Boorplan verkennend (asbest)bodemonderzoek Kruse Milieu BV, juni 2022

- = Onderzoekslocatie
- = Boring tot 0.5 meter diepte
- = Inspectiegat 30x30x50 cm
- ⦿ = Boring tot 1.0 meter diepte
- ⦿ = Boring tot 1.5/2.0 meter diepte
- ⦿ = Peilbuis

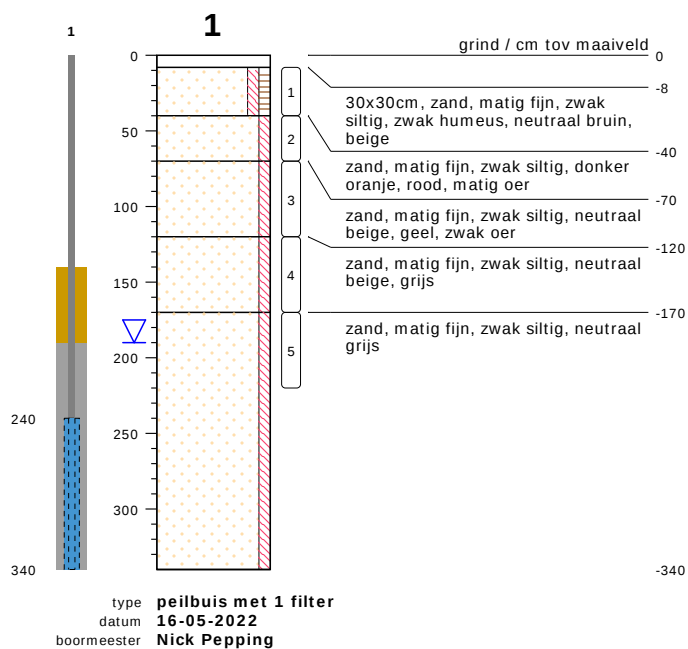
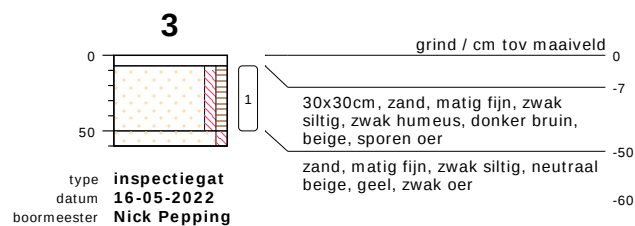
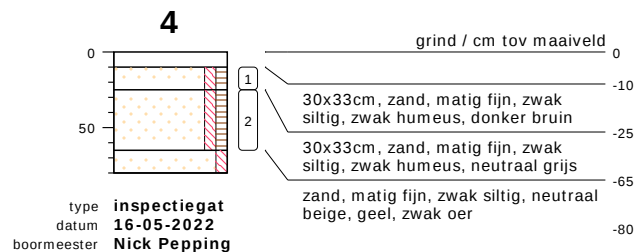
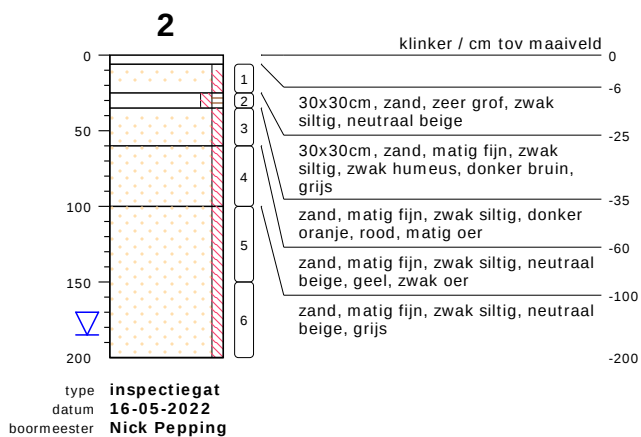
Bijlage II  
Boorstaten

## bodemprofielen schaal 1:50

onderzoek **Larenseweg 41 - Markelo**  
projectcode **22028716**  
getekend conform **NEN 5104**

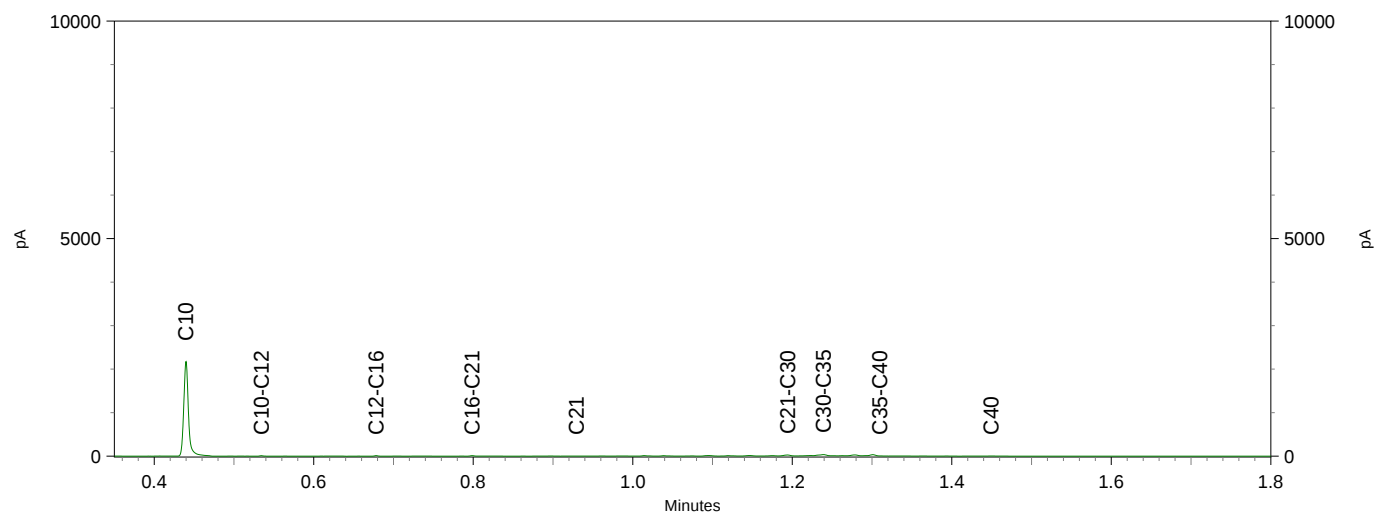
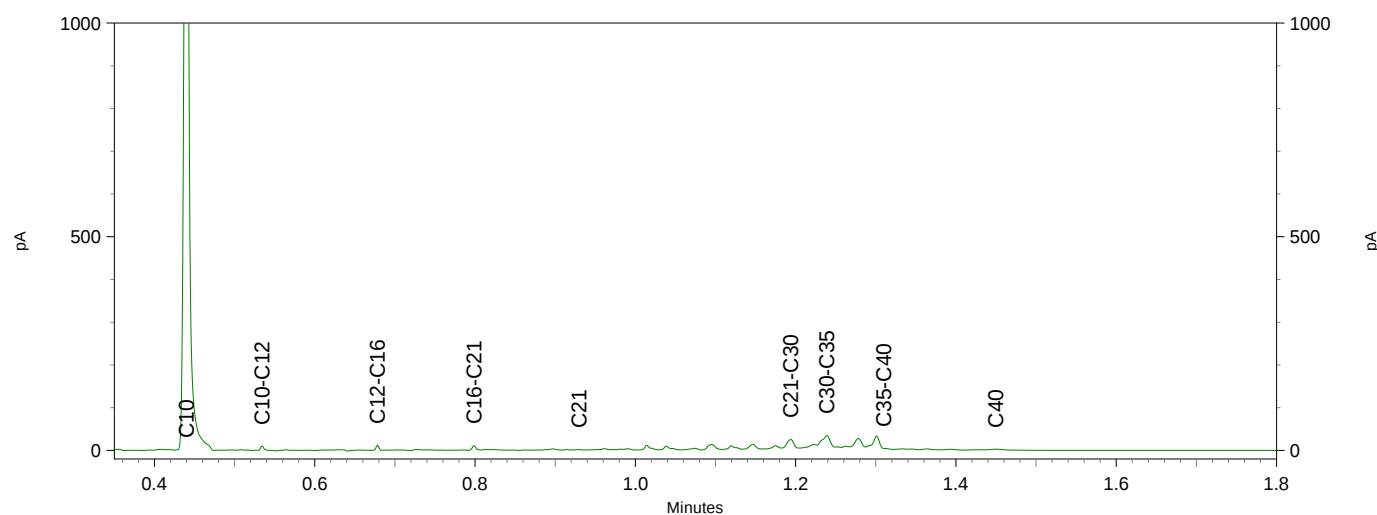
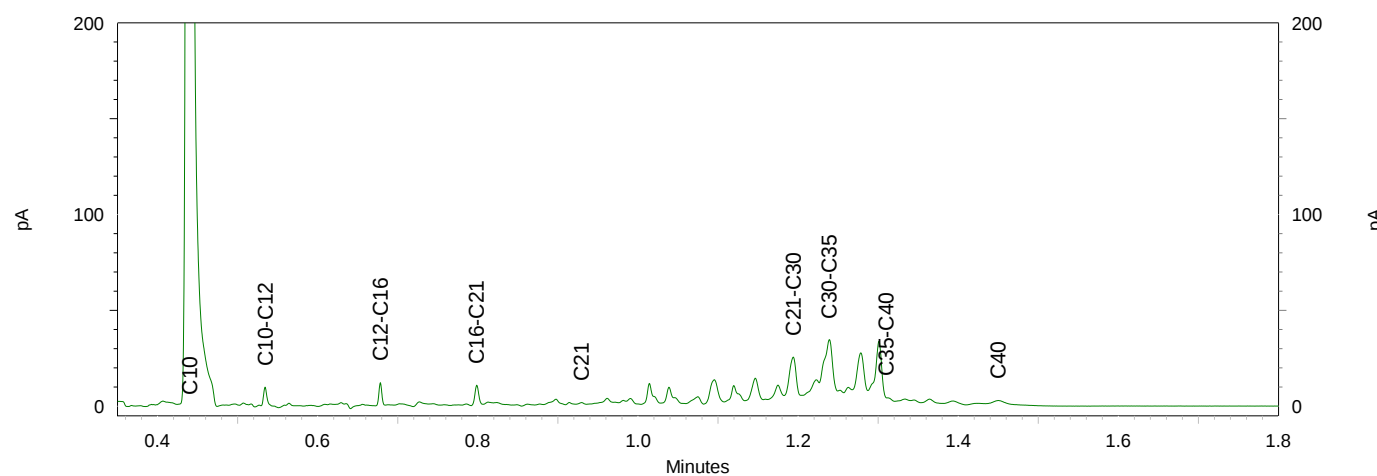
**BoToVa T12 Toetsing Wbb grond**

Projectnummer 22028716  
 Projectnaam Lareneweg 41 - Markelo  
 Ordernummer  
 Datum monstername 16-05-2022  
 Monstername Nick Pepping  
 Certificaatnummer 2022078799  
 Startdatum 16-05-2022  
 Rapportagedatum 01-06-2022

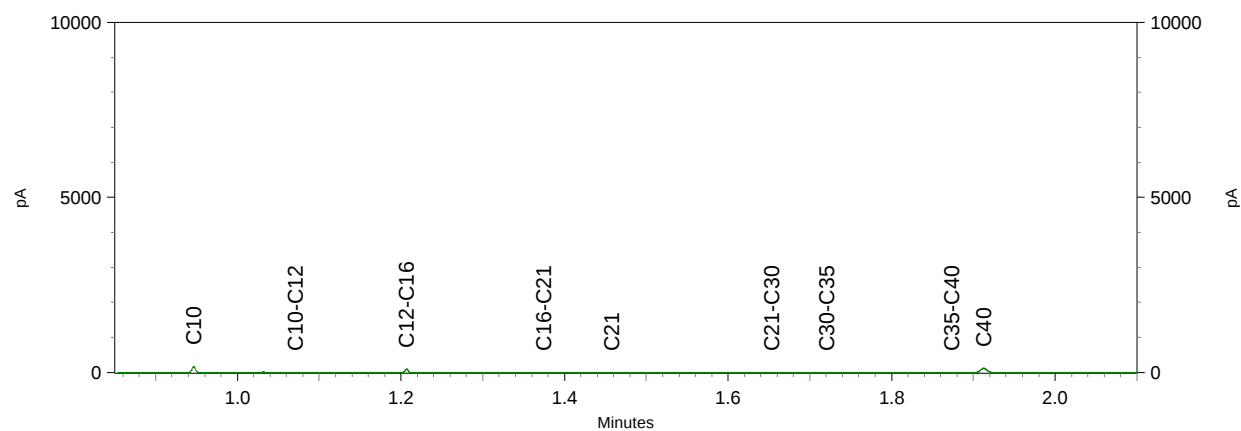
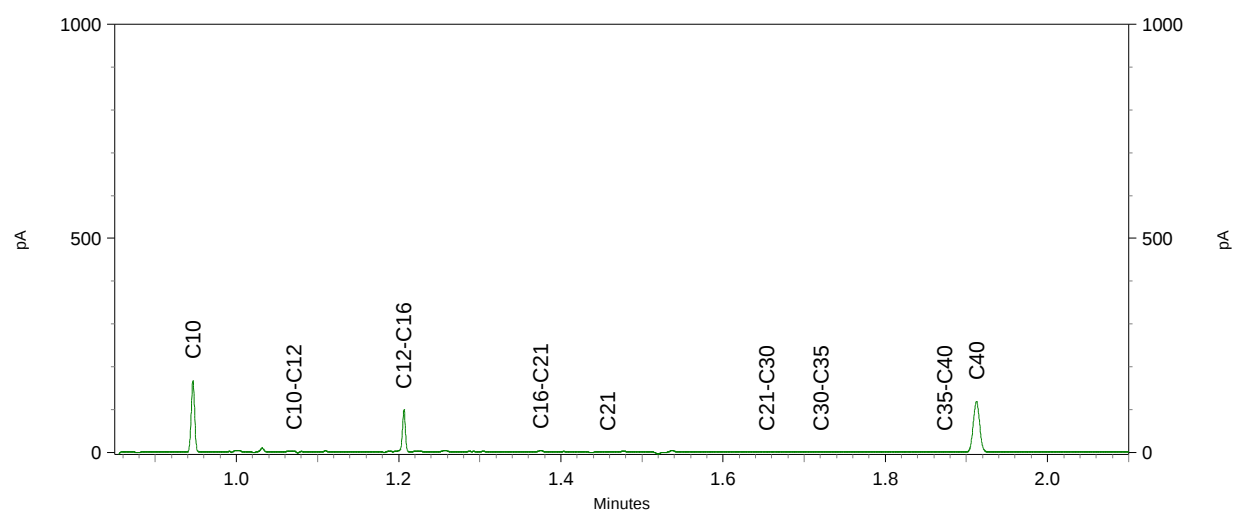
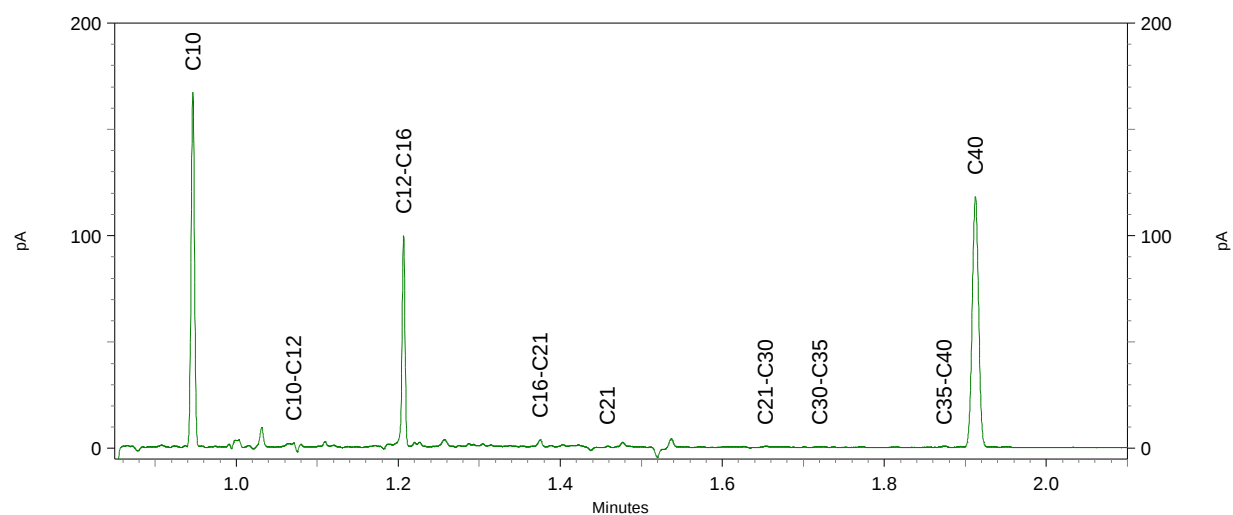
**BoToVa T13 Toetsing Wbb grondwater (ondiep)**

Projectnummer 22028716  
 Projectnaam Lareneweg 41 - Markelo  
 Datum monsternamen 24-05-2022  
 Monsternemer Nick Pepping  
 Certificaatnummer 2022084336  
 Startdatum 24-05-2022  
 Rapportagedatum 02-06-2022

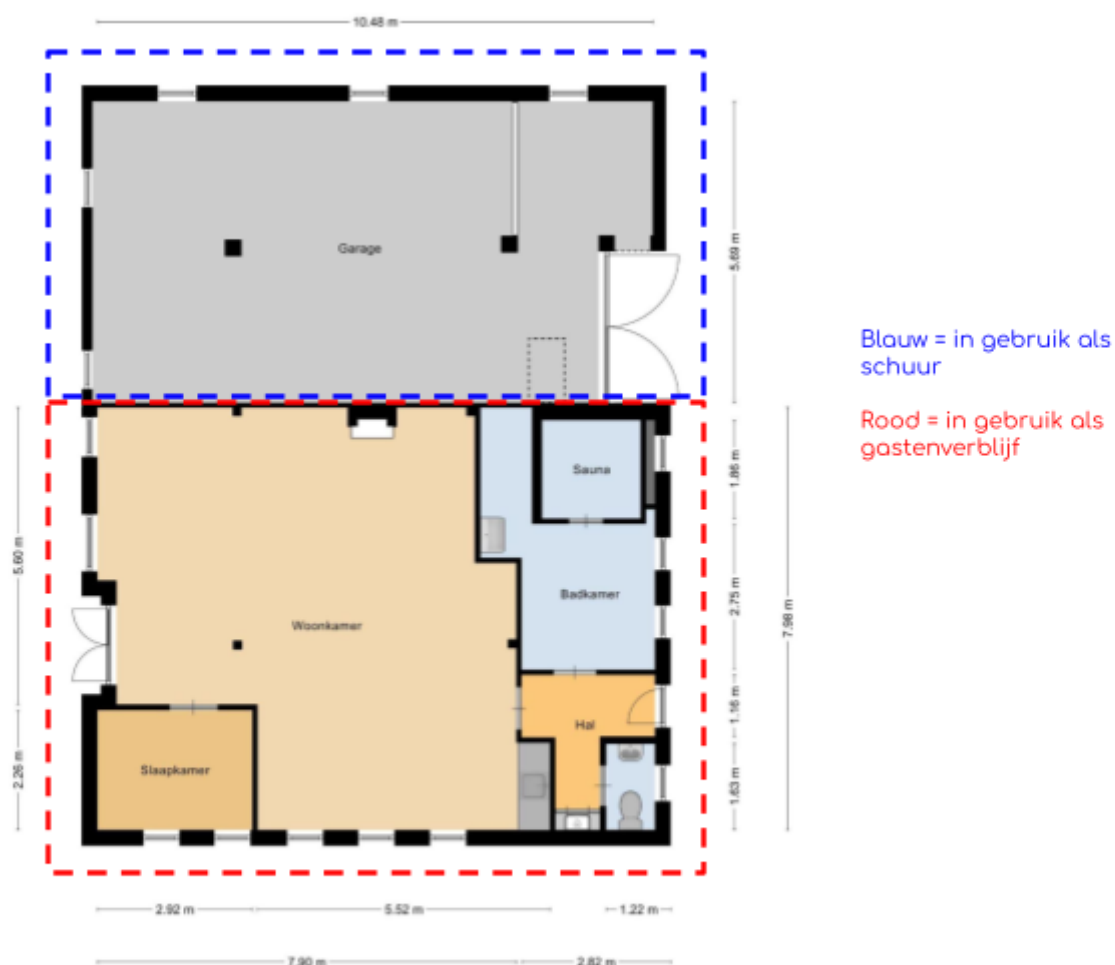
Plattegrond beganegrond

Het bijgebouw is momenteel in gebruik als gastenverblijf en daarvoor voorzien van de nodige vertrekken en voorzieningen zoals een keuken, badkamer en slaapkamer. In de onderstaande plattegronden is duidelijk zichtbaar hoe de huidige indeling is.

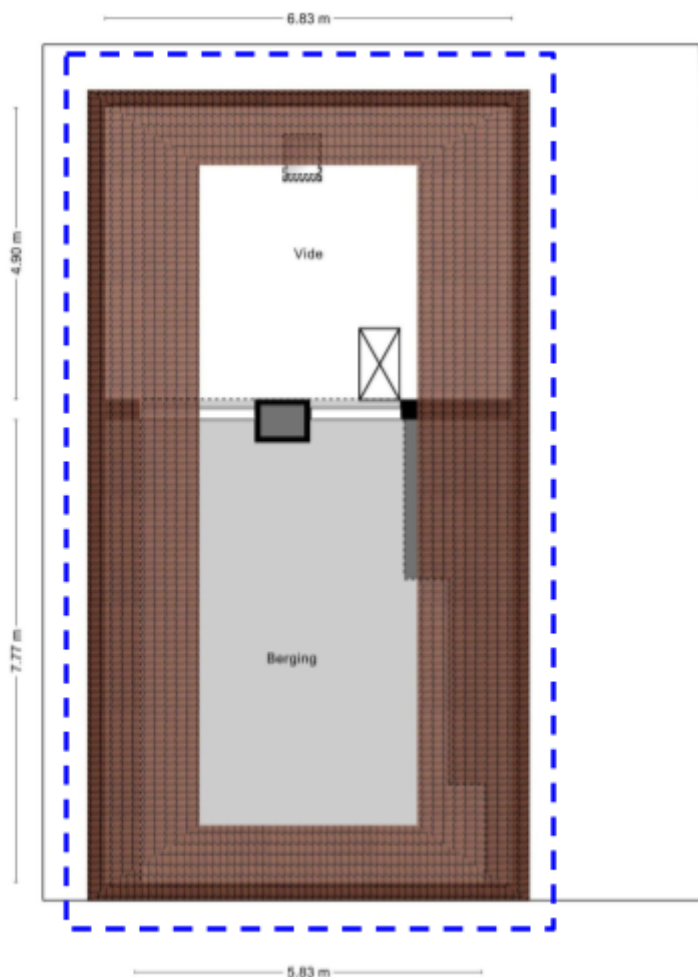
Plattegrond 1e verdieping

Blauw = in gebruik als  
schuur

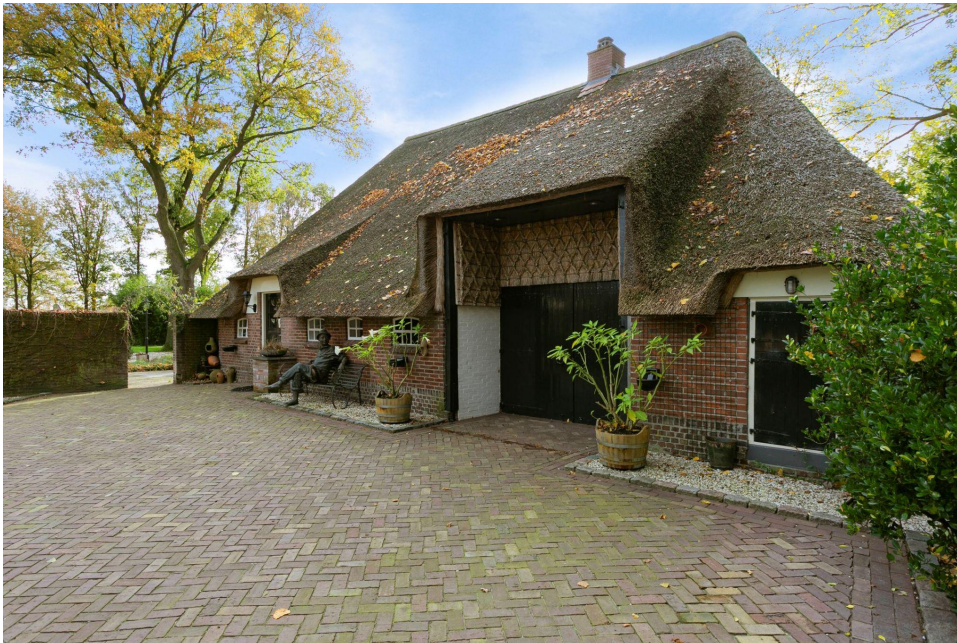
### Voorzijde

Het gebouw beschikt over een rietgedekte kap. De staat van de rieten dakbedekking is goed. Aan de binnenzijde zijn geen sporen van lekkage te vinden. Groot onderhoud aan het dak is op korte termijn niet te verwachten. Aan de zijde waar het riet minder snel kan drogen (onder de bomen, ter plekke van inwendige hoeken en aan zijden gericht tussen noordwest en noordoost) zal regulier onderhoud belangrijk zijn. De draagconstructie bestaat uit sporen opgelegd op de muurplaten, draaghout en een nokgording. De hanebalken zijn ook aanwezig.

De woning beschikt over gemetselde steens buitengevels. Deze vertonen geen bovenmatige scheurvorming. Vanuit de kap zijn geen spatkrachten die niet op een juiste manier door de gevels opgevangen kunnen worden en de gevels vertonen geen scheurvorming naar aanleiding van ongelijkmatige zettingen in de fundering.

De isolatiewaarde van de gevels is beperkt aangezien er praktisch geen gevelisolatie is toegepast. Om de thermische schil op orde te krijgen is het advies om aan de binnenzijde voorzetwanden te plaatsen voorzien van isolatie. Naast verbeterde thermische isolatie wordt ook de kans op vochtdoorslag en condensatie weggenomen.
