## VERKENNEND BODEMONDERZOEK NEN 5740 EN NEN 5707

Rijssenseweg 16 in Ambt Delden

**Rapportnummer:** 216517/R01

**Projectomschrijving:** Verkennend bodemonderzoek NEN 5740 en NEN 5707  
Rijssenseweg 16 in Ambt Delden

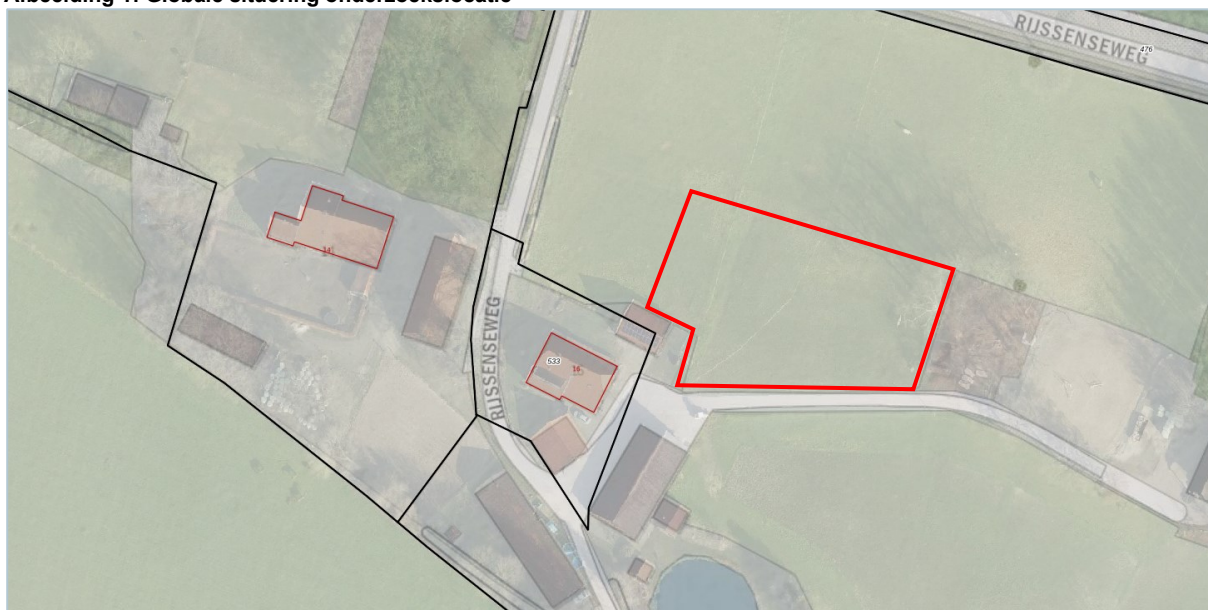
**Afbeelding 1: Globale situering onderzoekslocatie**

De begrenzing van de onderzoekslocatie is op onderstaande afbeelding globaal aangegeven met een rode lijn.

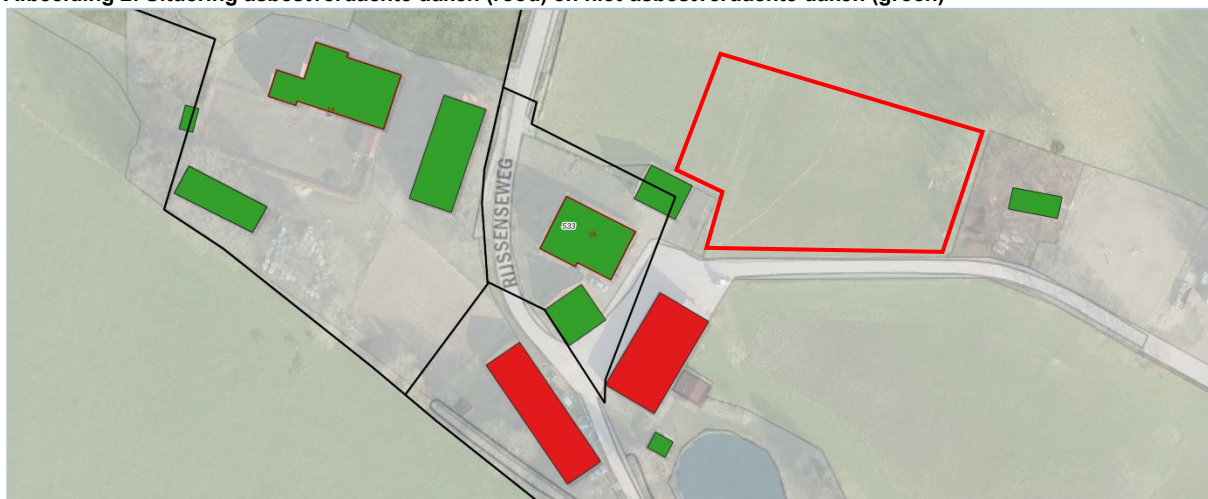
**Afbeelding 2: Situering asbestverdachte daken (rood) en niet-asbestverdachte daken (groen)**

| Omschrijving | Gebruik | Potentieel bodembedreigende activiteiten en situaties |
|---|---|---|
| Historisch | Agrarisch gebied. Zuidwestelijk van de locatie bevindt zich het erf c.q. woonperceel van Rijssenweg 16. Zuidelijk grenzend aan de locatie bevindt zich een asfaltweg. | De woonboerderij op het erf dateert uit medio 18 <sup>e</sup> eeuw. De bijgebouwen zijn overwegend gerealiseerd in de jaren '50 t/m '80 van de vorige eeuw. Enkele daken bestaan uit asbestverdachte golfplaten (zie volgende afbeelding). Op het erf is een bodemverontreiniging met asbest aanwezig geweest (zie paragraaf 2.4). |

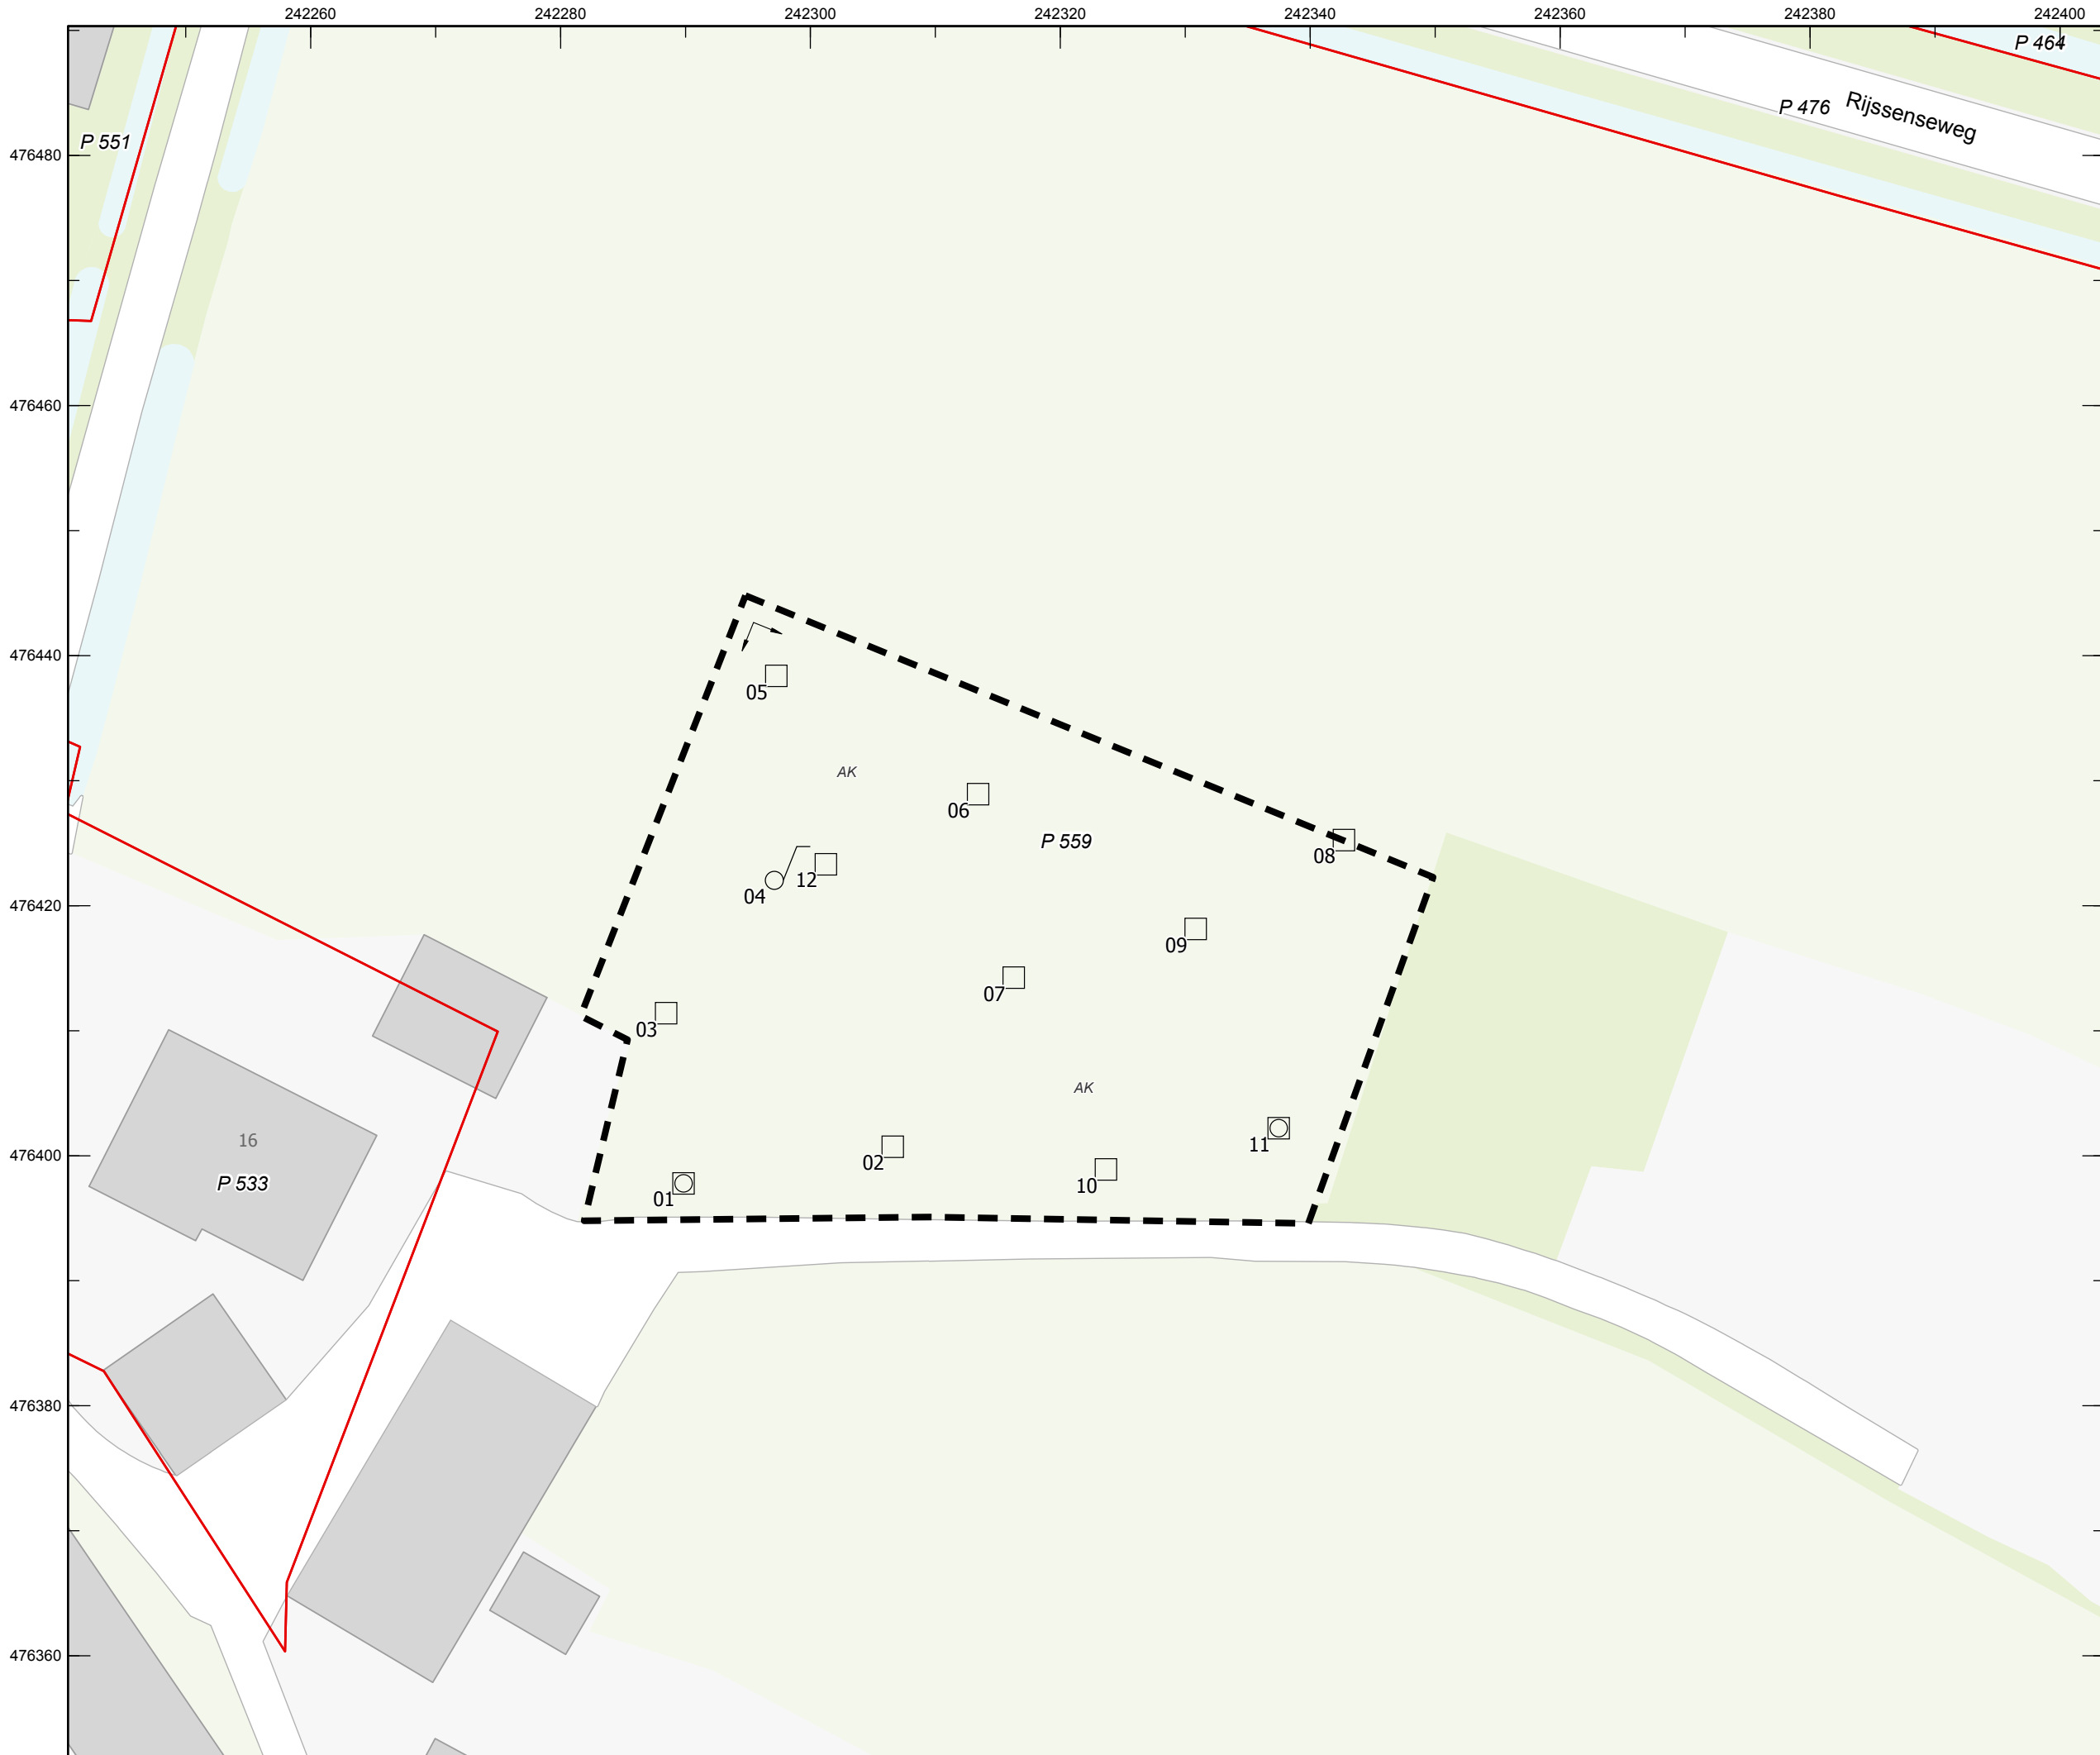
### Situatietekening met onderzoekspunten

In onderstaande tabel zijn de uitvoeringsdata en de verantwoordelijke monsternemers aangegeven voor de verschillende uitvoeringsfasen van het veldonderzoek. De locaties van de onderzoekspunten zijn weergegeven op de tekening in bijlage 2.

| Onderdeel | Aantal | Diepte (m –mv) | Nummers |
|---|---|---|---|
| Proefgaten | 9 | 0,5 | 02, 03, 05, 06, 07, 08, 09, 10, 12 |
| Proefgaten met boringen <sup>1</sup> | 2 | 2,0 | 01, 11 |
| Boring met peilbuis | 1 | 2,5 | 04 |
