Erfinrichtingsplan Herikerweg 24 Markelo

Verkennd bodem- en  
asbestonderzoek  
ter plaatse van:

**Herikerweg 24  
te Markelo**

## BOUWTECHNISCHE VERKENNING VOORMALIGE VARKENSSCHUUR

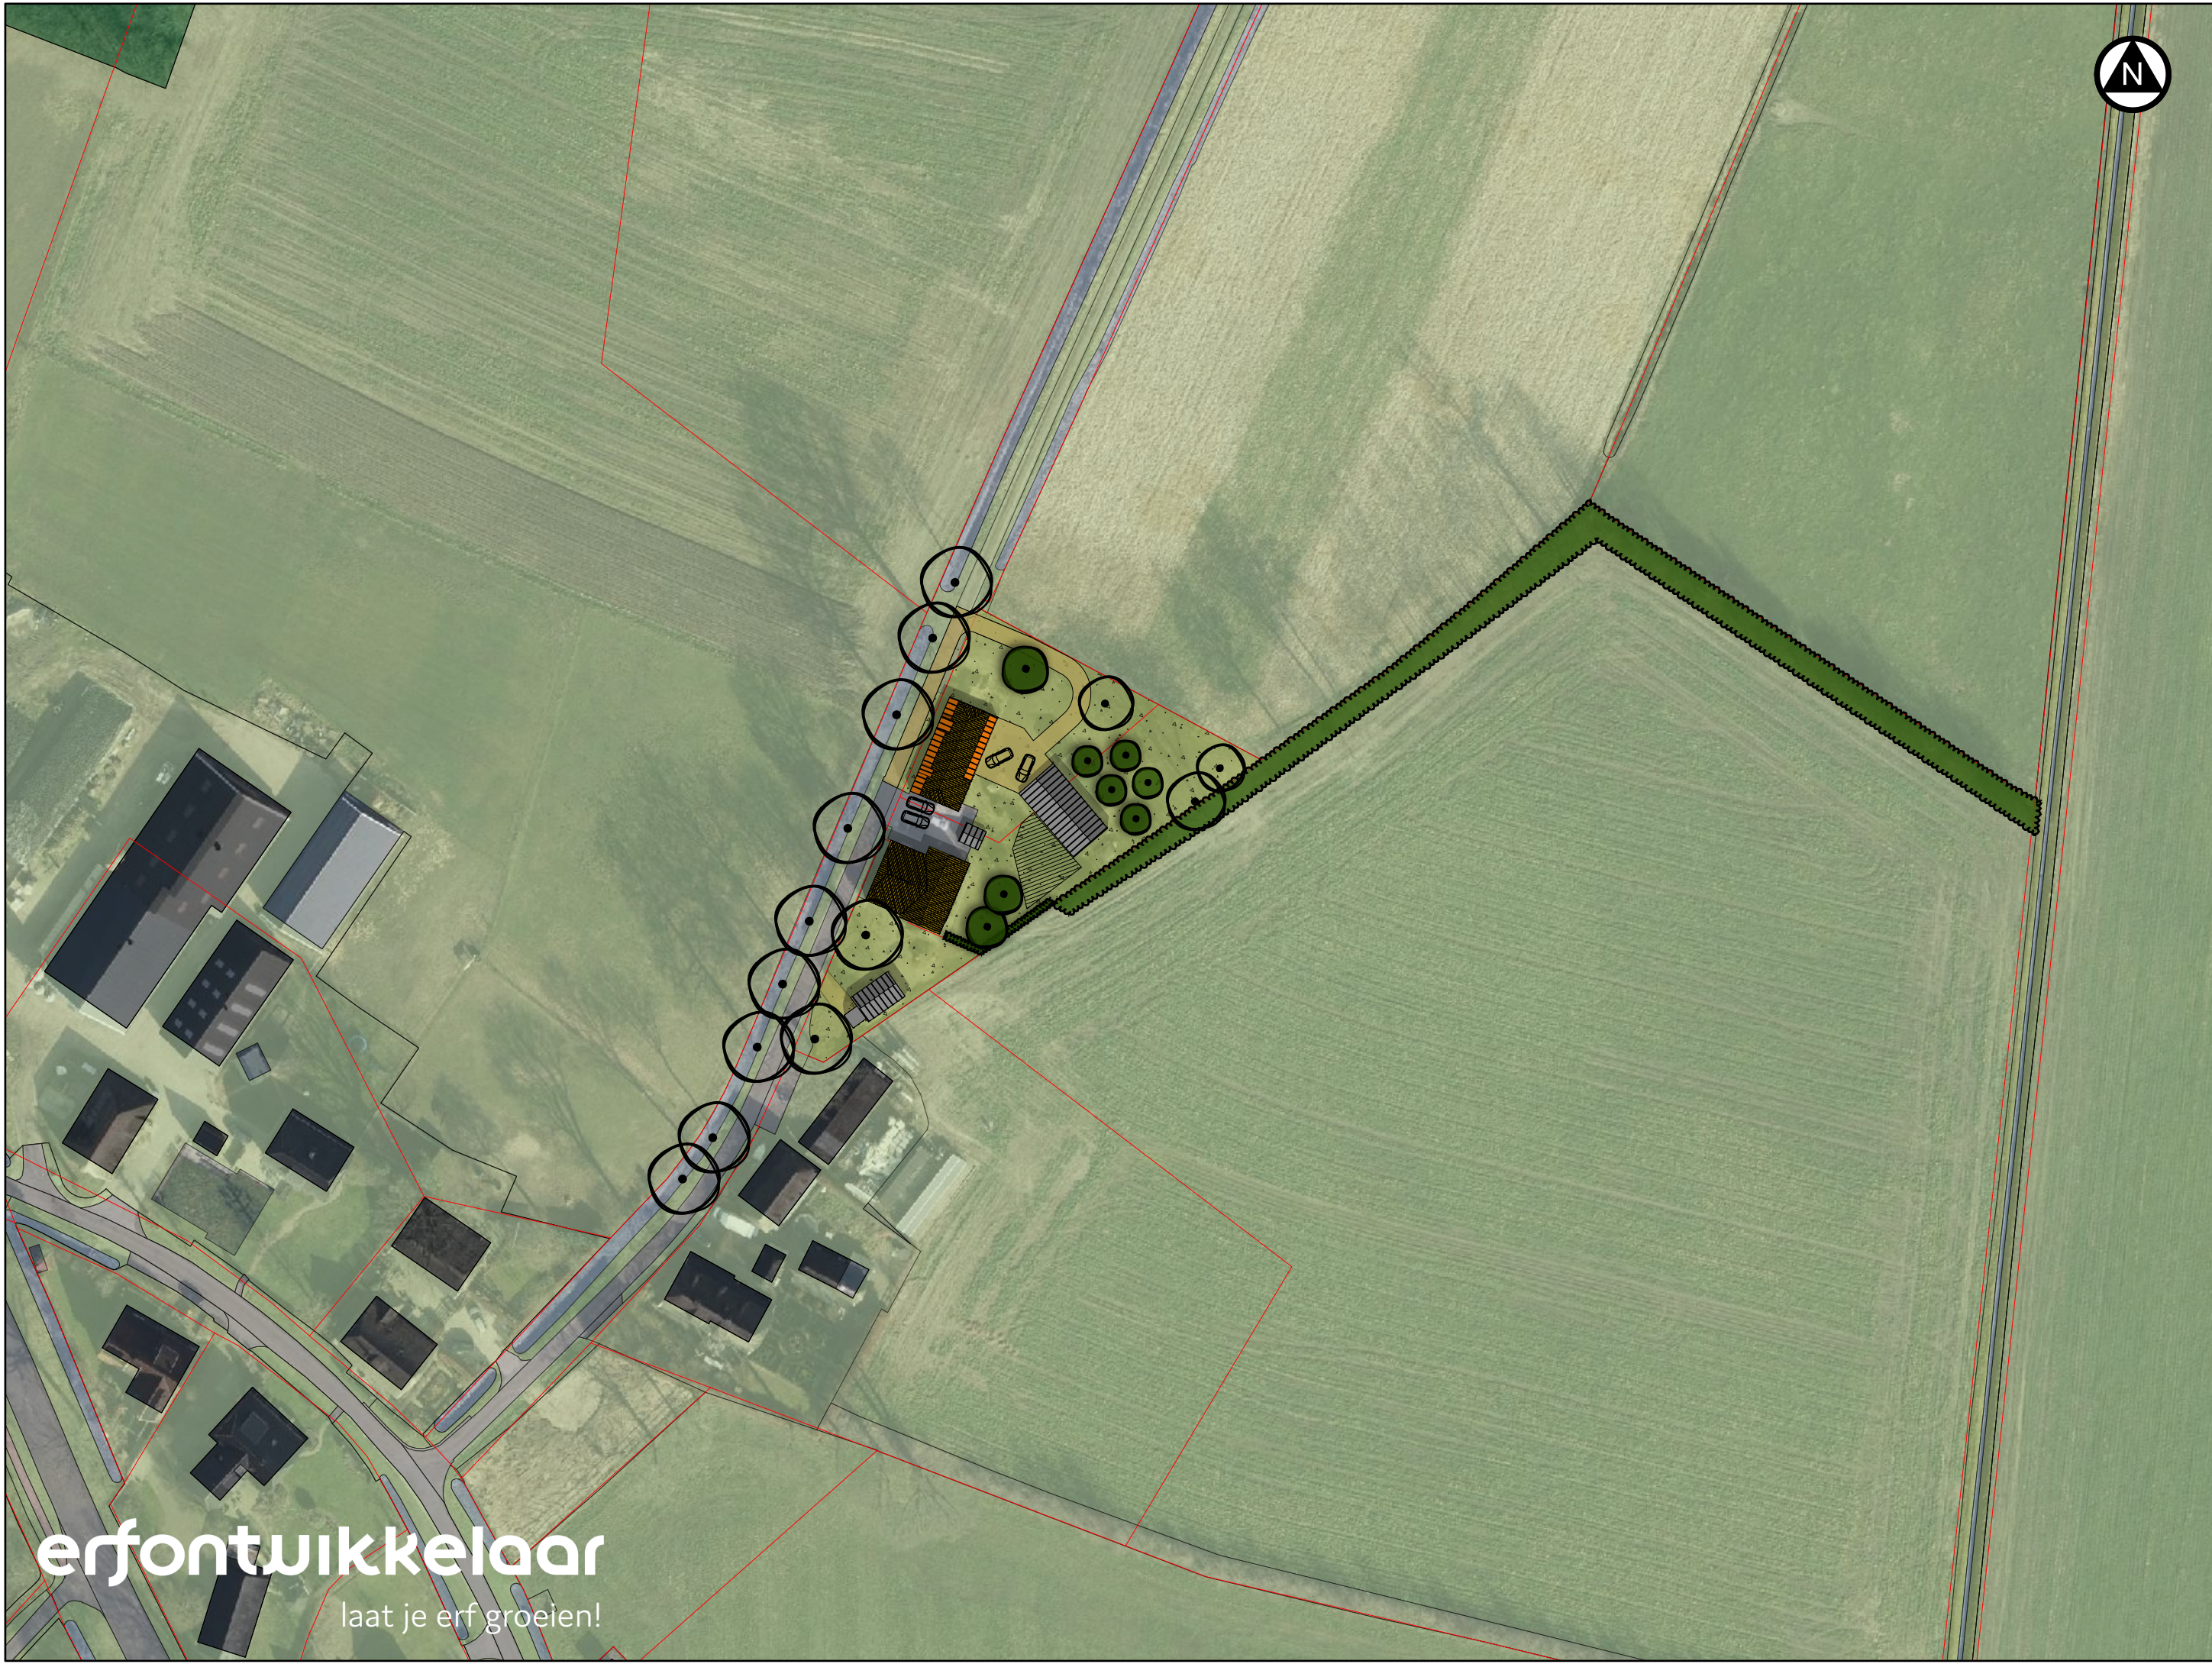
tekeningno  
1 (3)  
versie  
1.0

1. Bestaande zomereiken en zwarte elzen langs pad
2. Bestaande boerderij
3. Schuur wordt woning
4. Bestaand bijgebouw
5. Bestaande kastanje behouden
6. Bestaande walnoot behouden
7. Bestaande zomereiken behouden
8. Bestaande houtsingel
9. Nieuw aan te planten beuk
10. Nieuw aan te planten Hollandse linde
11. Nieuw aan te planten beukenhaag
12. Pad stabiliseren met (half-)verharding
13. Nieuw aan te planten hoogstam fruitbomen
14. Te rooien gebiedsvreemde beplanting en zieke kers

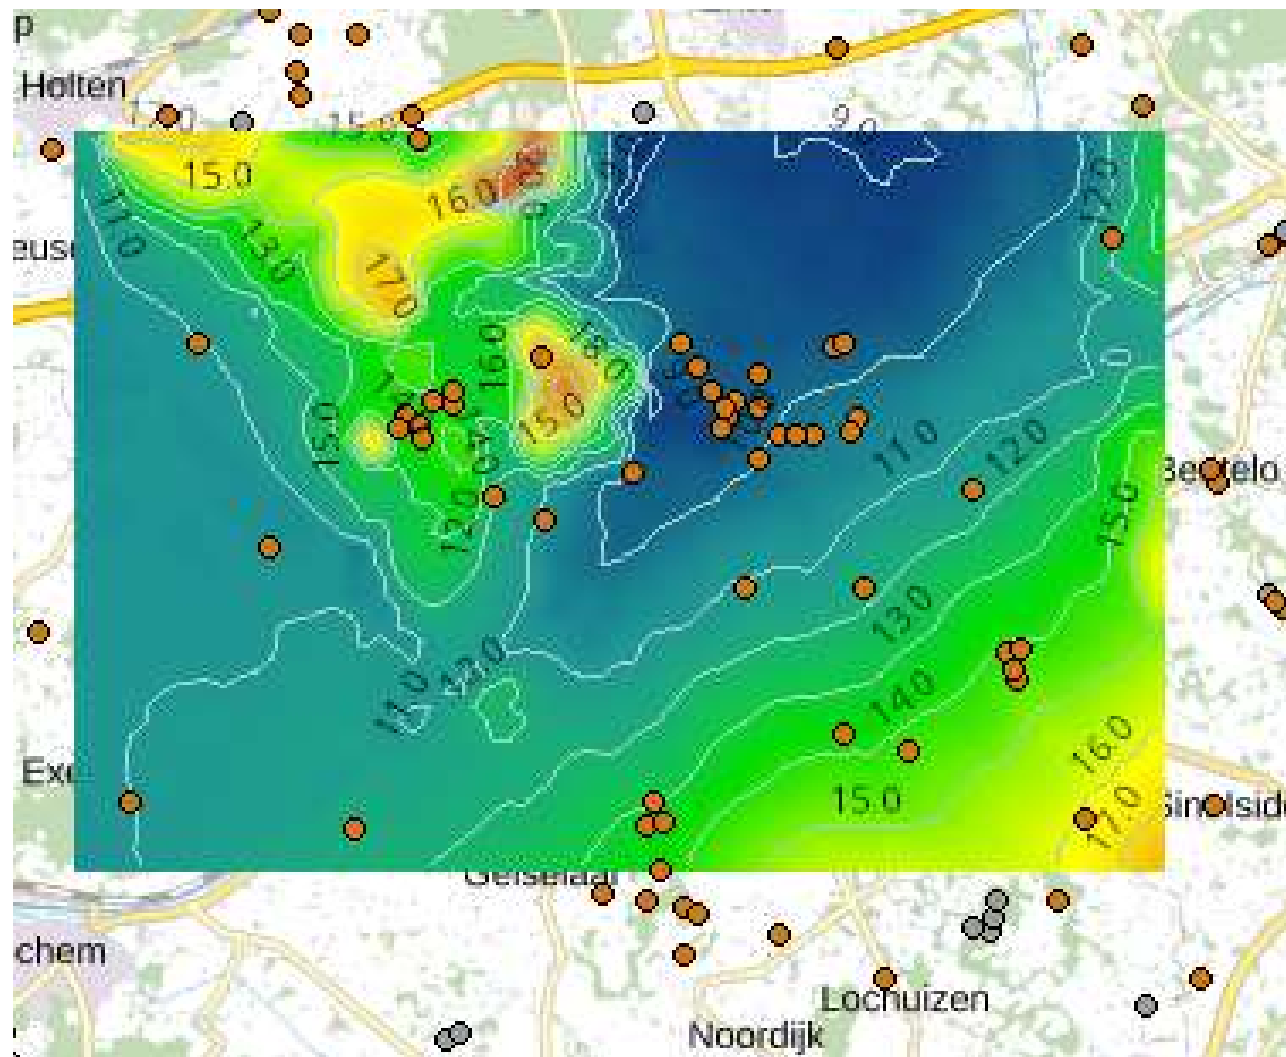
Figuur 1: Isohypsens (grondwatertools.nl)

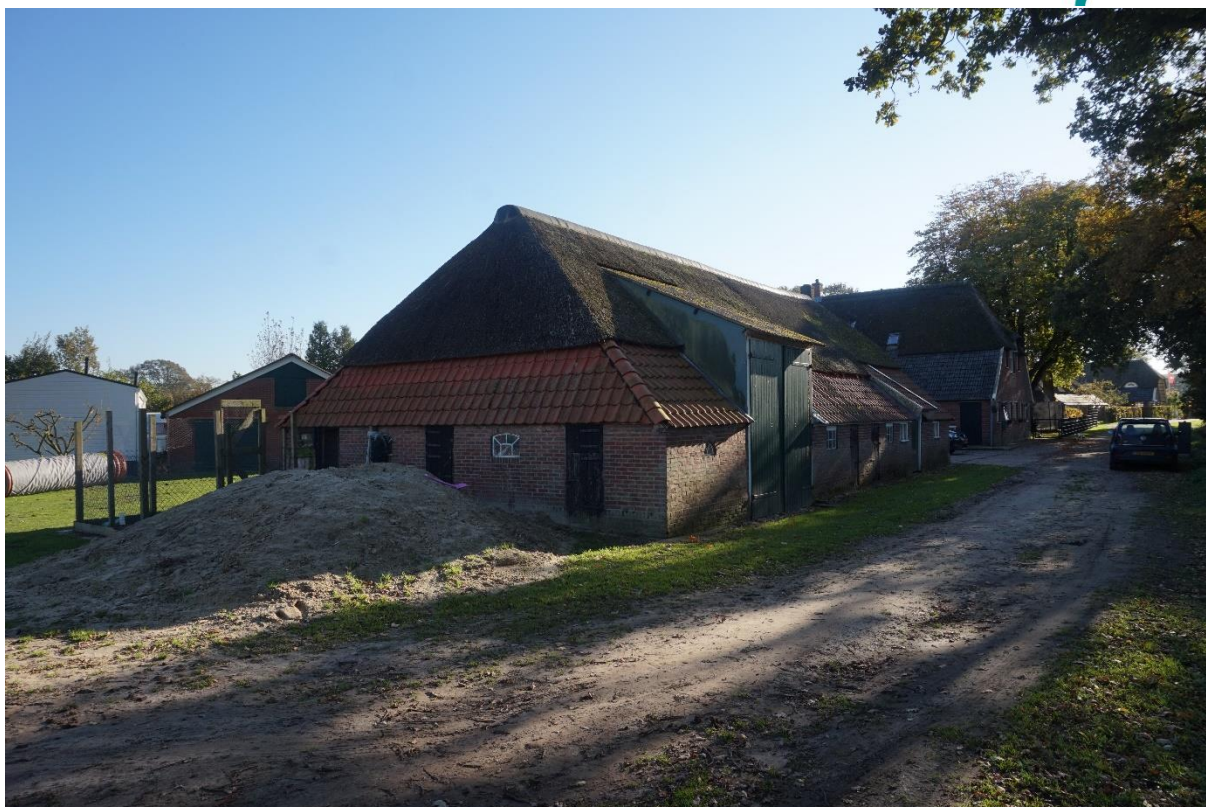
Figuur 1.2 Linkerzijgevel en voorgevel van de te verbouwen schuur.

Het dak van de schuur is deels riet-gedekt, deels bedekt met dakpannen. De nokvorsten zijn afgewerkt met beton. Muren zijn deels steens, deels halfsteens, spouwmuren zijn niet aanwezig. Oppervlaktewater ontbreekt binnen het plangebied.

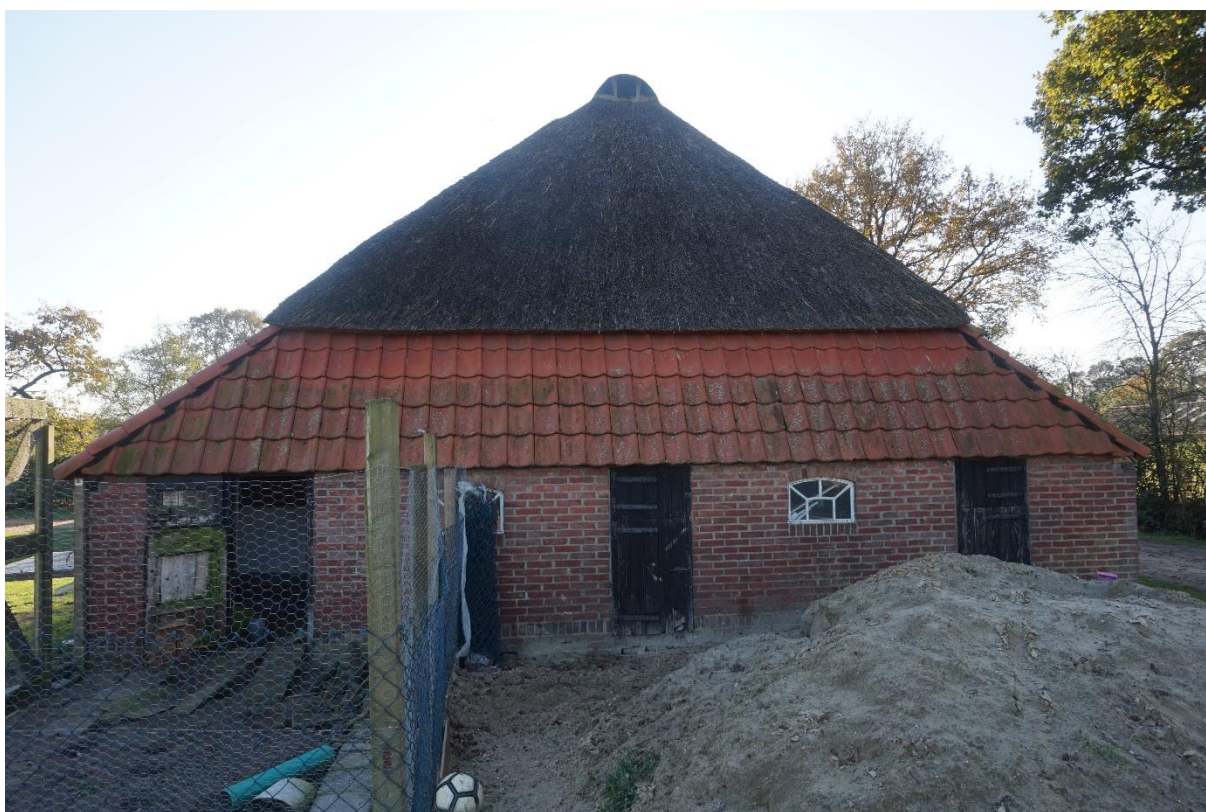
Figuur 1.3 Linkerzijgevel van de te verbouwen schuur.

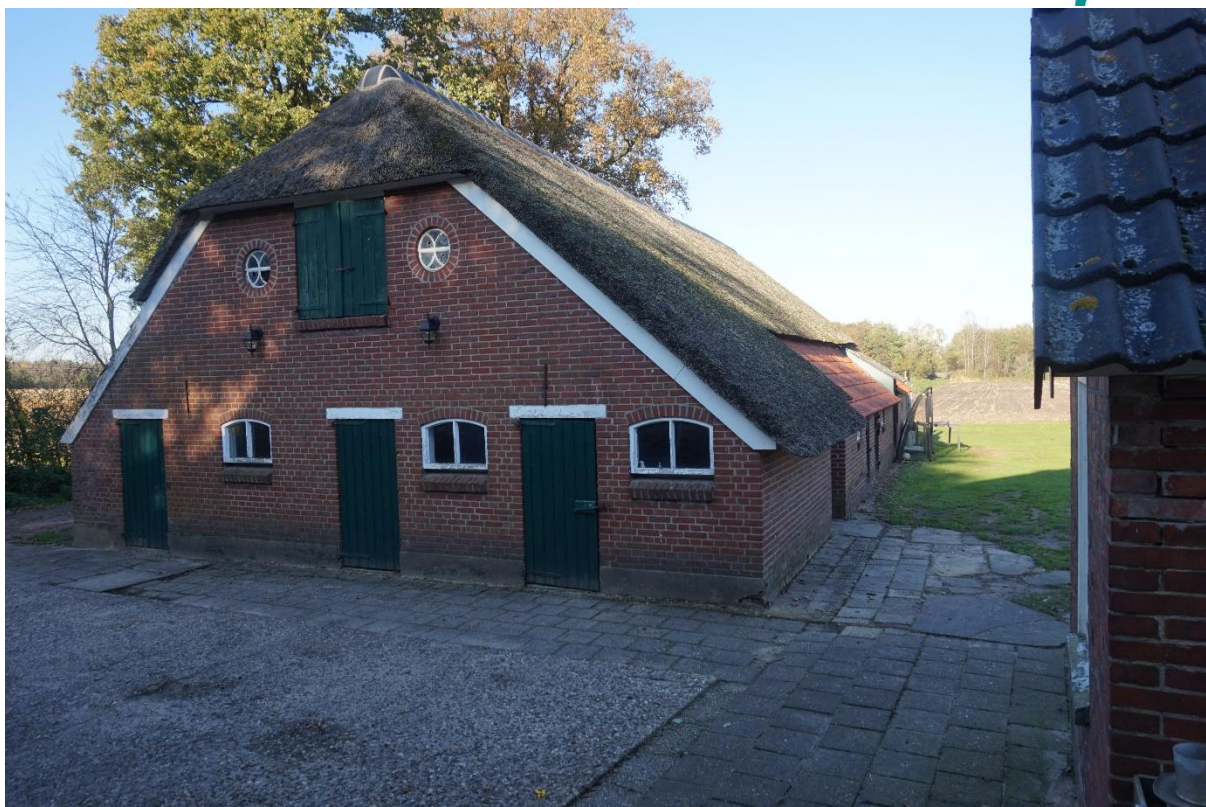
Figuur 1.4 Rechterzijgevel van de te verbouwen schuur.

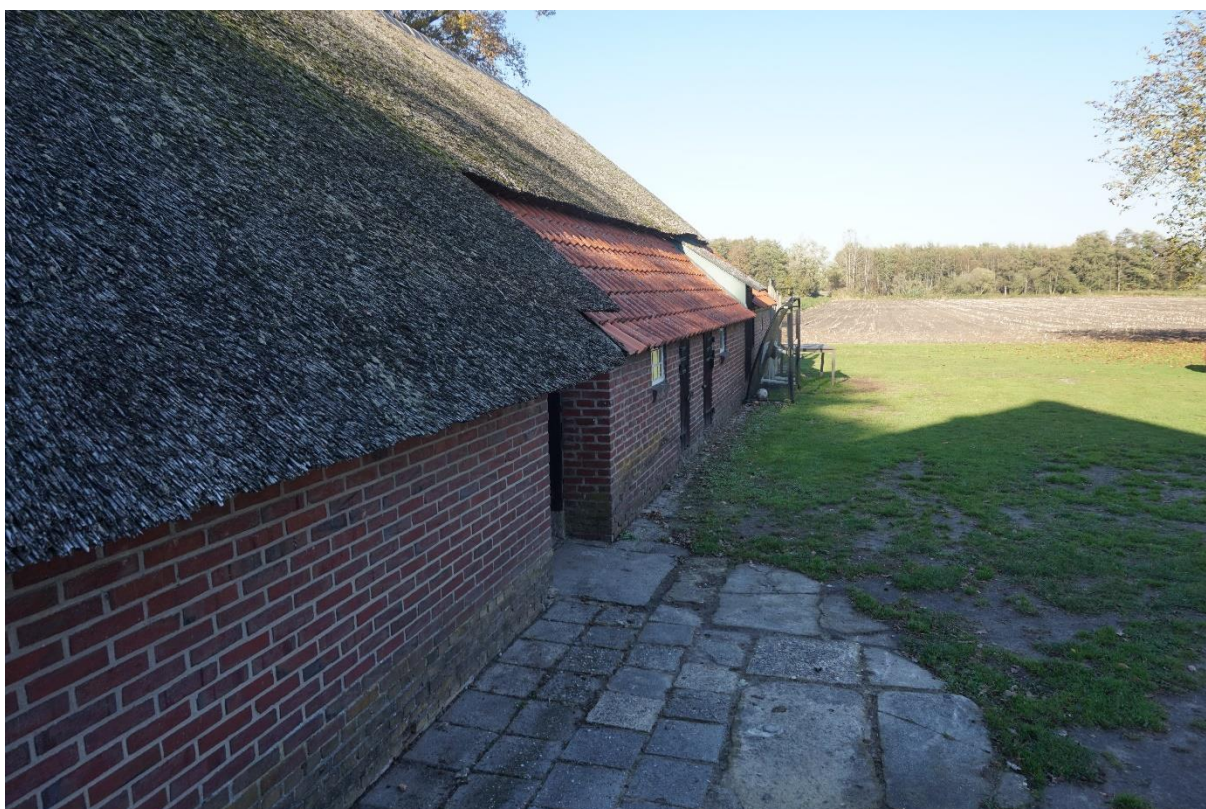
Figuur 1.5 Achtergevel van de te verbouwen schuur.

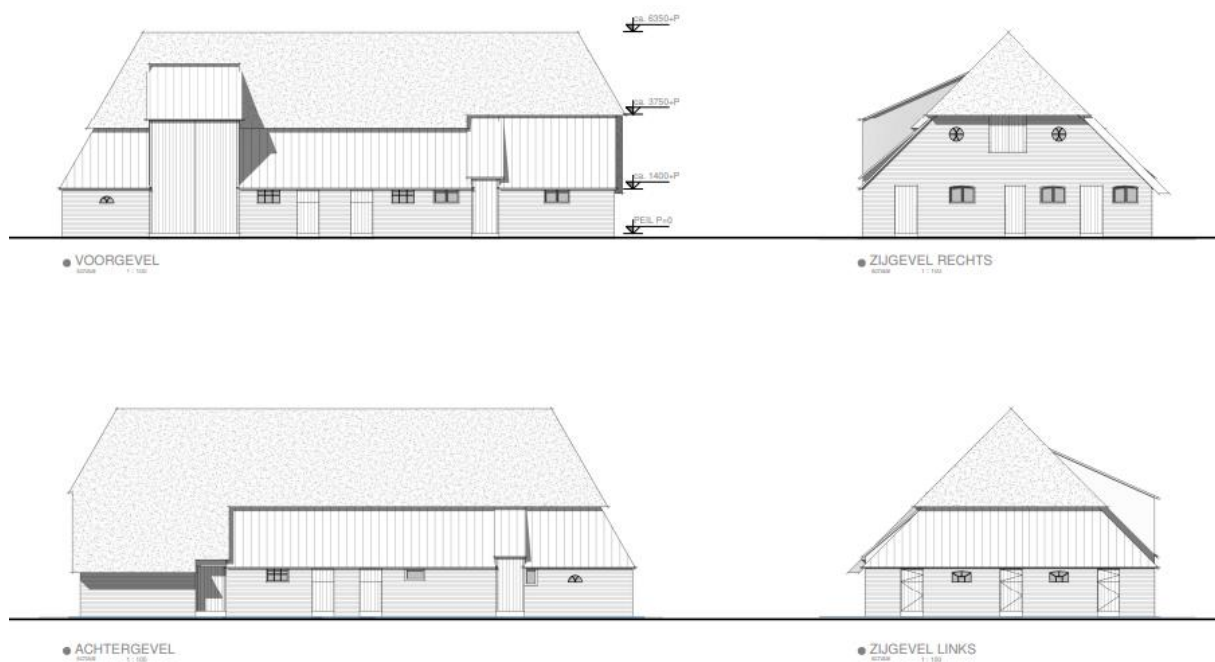
**Figuur 1.6 huidige situatie (bron: BVR<sup>2</sup> bouw bureau).**

In figuur 1.6 is de oude situatie weergegeven. In figuur 1.7 is de nieuwe situatie weergegeven.

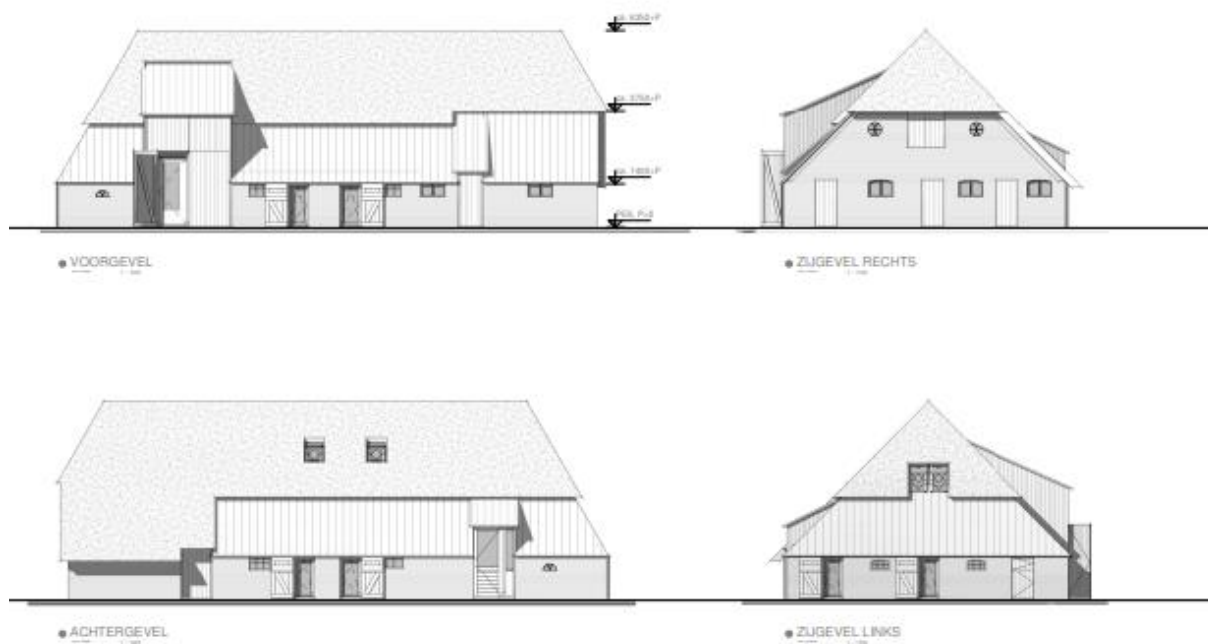
**Figuur 1.7 Nieuwe gevelaanzichten (bron: BVR<sup>2</sup> bouw bureau).**

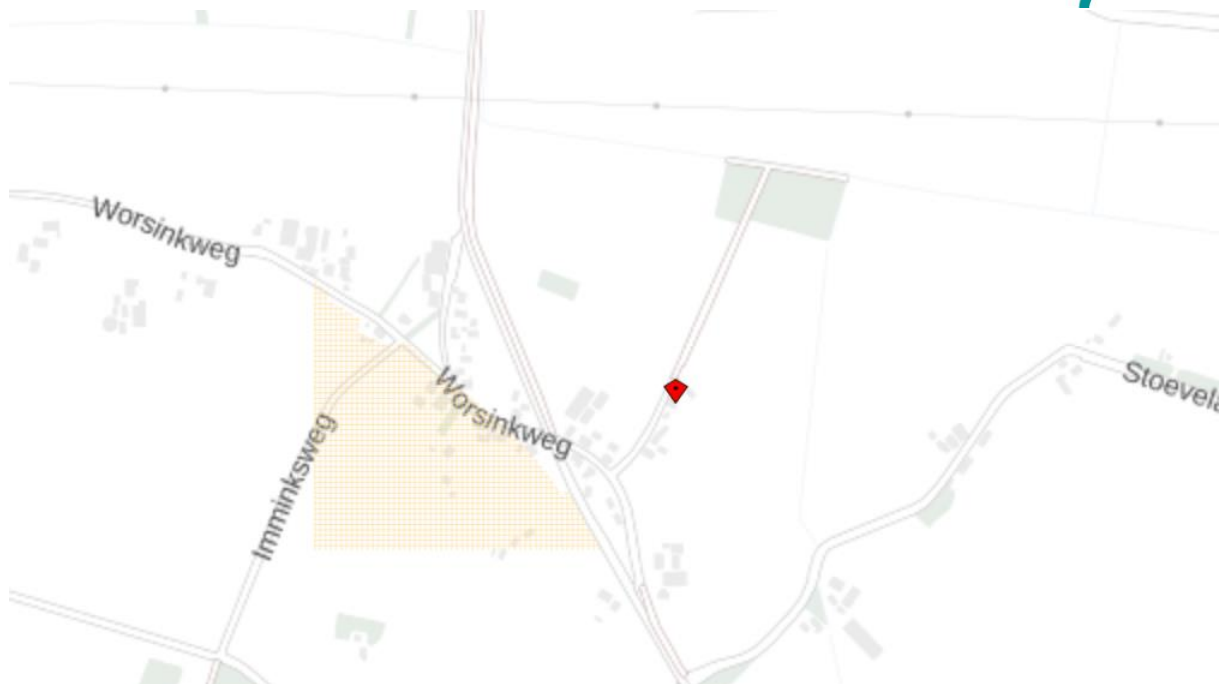
**Figuur 3.3 Ligging plangebied (rode marker) binnen het zoekgebied 'droge dooradering' (bron: Provincie Overijssel – Natuurbeheerplan 2021).**

In figuur 3.2 is te zien dat het plangebied niet binnen bos- en natuurgebieden buiten het NNN ligt. Ook ligt het plangebied niet binnen de voor weidevogels relevante leefgebieden open grasland en open akkerland (zie figuur 3.3). De voorgenomen ontwikkeling heeft zodoende geen effect op natuur buiten het NNN. Vervolgstappen zijn zodoende niet aan de orde.

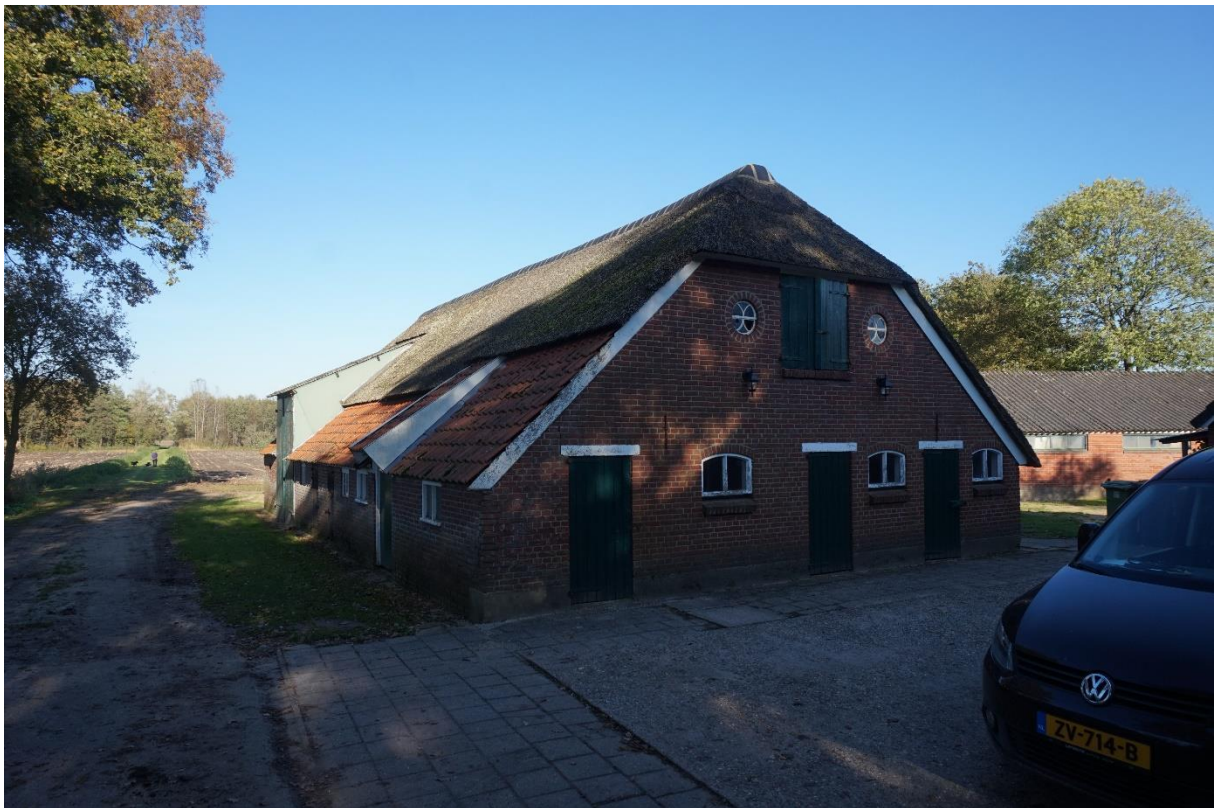
Figuur 4.1 De omliggende tuin van de schuur is deels verhard, deels ingezaaid met Engels raaigras.

In het plangebied zijn gedurende de veldinspectie geen beschermde soorten aangetroffen. De tuin van het plangebied betreft een tuin met gecultiveerde plantensoorten. De tuin rondom de schuur is deels verhard, deels ingezaaid met Engels raaigras (zie figuur 4.1). Gedurende de veldinspectie zijn zomereiken waargenomen. Er worden gezien de voedselrijke omstandigheden en het beheer (frequent maaien van het gazon, tuin met gecultiveerde soorten) geen beschermde soorten binnen het plangebied verwacht. Daarnaast blijven bomen en ander opgaand groen behouden met de voorgenomen werkzaamheden. Vervolgstappen ten aanzien van beschermde flora zijn zodoende niet aan de orde.

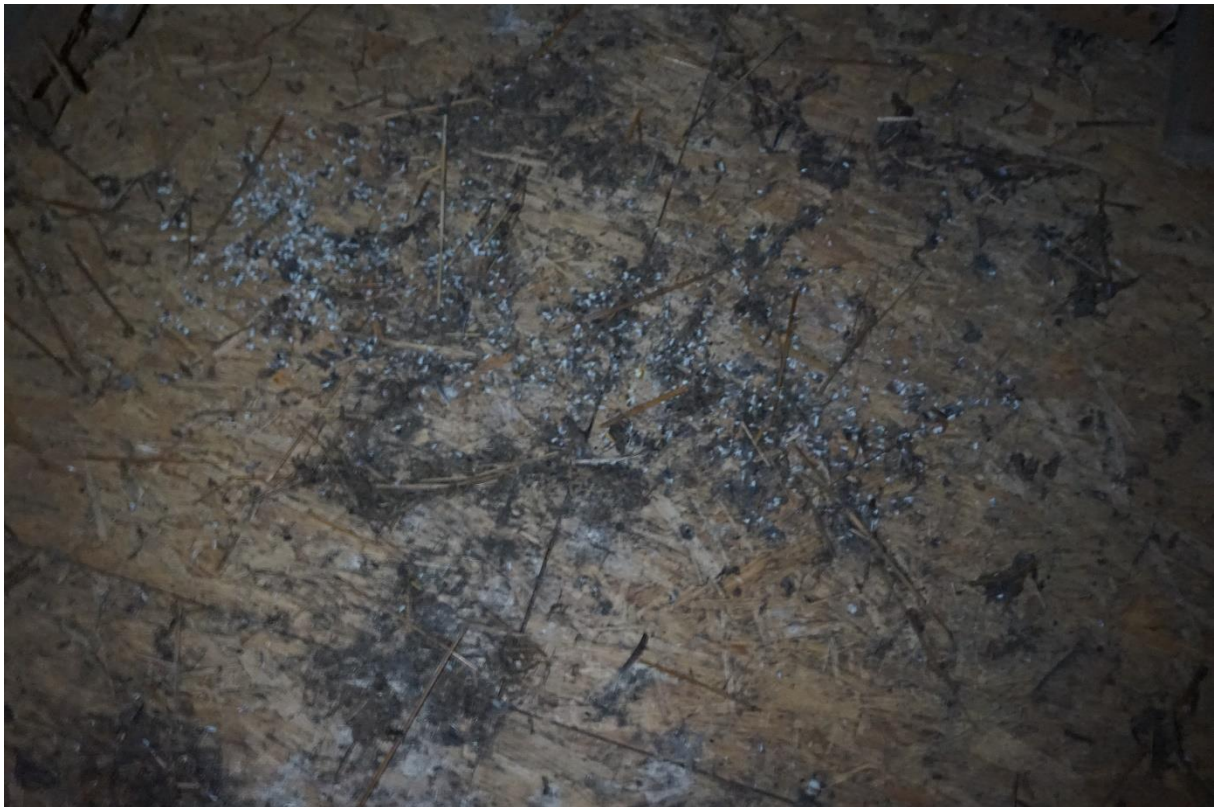
**Figuur 4.2** Uitwerpselen van huismus op zolder aangetroffen.

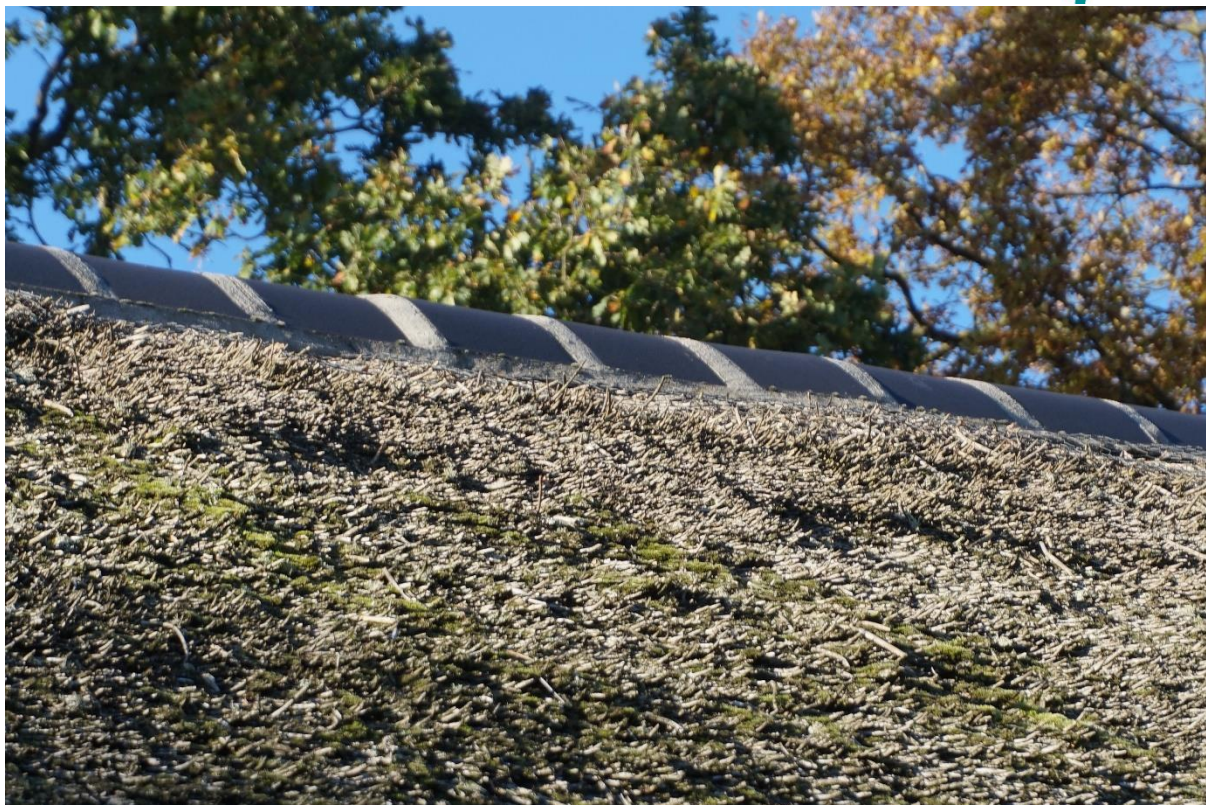
**Figuur 4.3** Nokvorsten zijn volledig afgesloten en geven geen toegang voor vogels.

Voor gierwaluw zijn er geen geschikte invliegopeningen en nestplaatsen. Het dak is (deels) gedekt met riet en nokvorsten zijn volledig afgesloten (zie figuur 4.3). Nestplaatsen van gierwaluwen zijn zodoende uitgesloten.

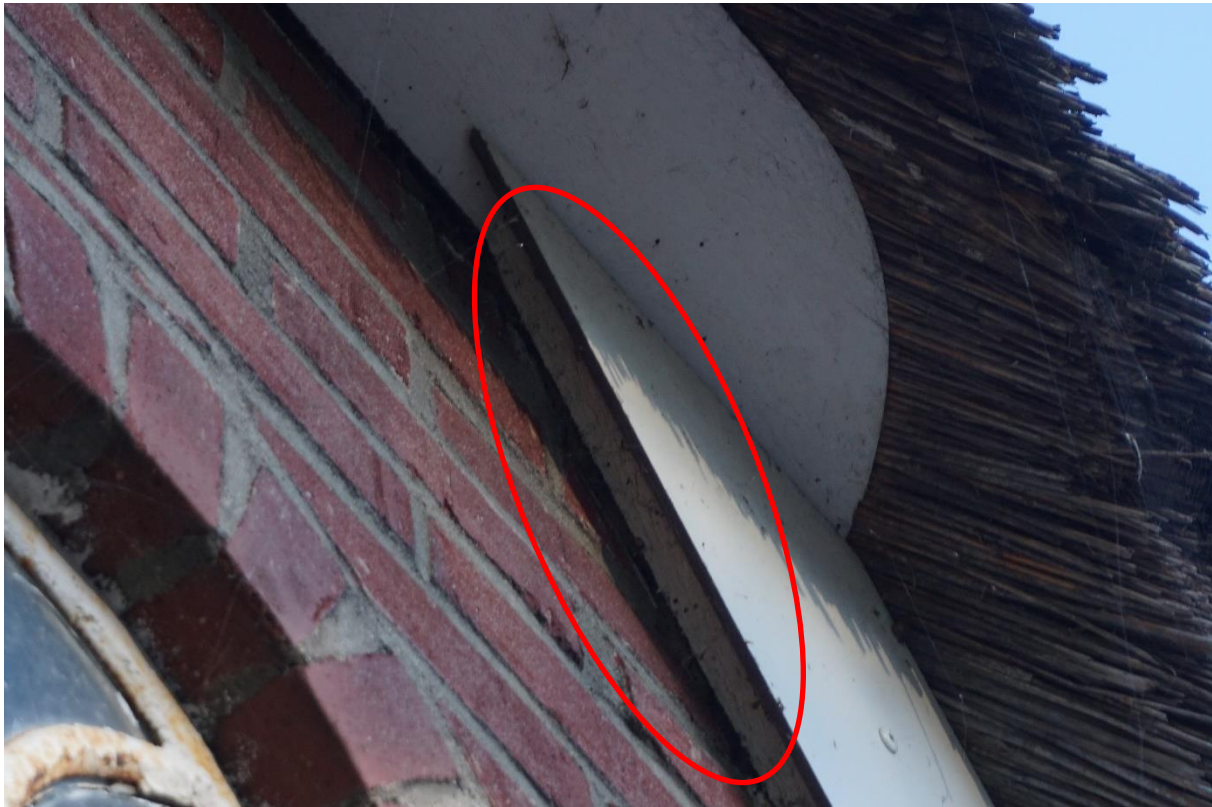
**Figuur 4.4** toegang voor vleermuizen tussen gevel en het dakoverstek

Vleermuizen hebben hun verblijfplaatsen in gebouwen en/of bomen. Er is beperkt toegang voor vleermuizen via een kier tussen de gevel en het dakoverstek, zie figuur 4.4. Het betreft een potentieel zomerverblijfplaats voor dwergsoorten zoals gewone dwergvleermuis en ruige dwergvleermuis. Overige verblijfplaatsen worden binnen het plangebied uitgesloten. Met het ontbreken van het dakbeschot ontbreken geschikte verblijfplaatsen. Van grootoorvleermuizen is bekend dat deze dieren los aan een balk kunnen hangen echter zijn er geen invlieglocaties aanwezig. De onderste rij dakpannen bevindt zich te laag bij de grond. Er is geen toegang mogelijk via de (kapotte) ramen. Deze zijn gerepareerd met plexiglas waardoor toegang niet mogelijk is. Via de deuren aan de voorgevel van de schuur bevinden zich geen toegangslocaties, deze zijn dicht gepurd (zie figuur 4.5). Overige verblijfplaatsen zijn niet waarschijnlijk. De nokvorst is volledig afgesloten waardoor er via nokvorsten geen toegang is tot het dak (zie figuur 4.3).

Een overtreding op de Wet natuurbescherming kan voorkomen worden door de kier tussen gevel en het dakoverstek intact te laten en potentiële invlieglocaties niet te blokkeren (met bijvoorbeeld een steiger). Daarnaast kan om verstoring te voorkomen het licht tussen zonsondergang en zonopkomst uitgeschakeld worden of kan er gebruik worden gemaakt van vleermuisvriendelijke verlichting.

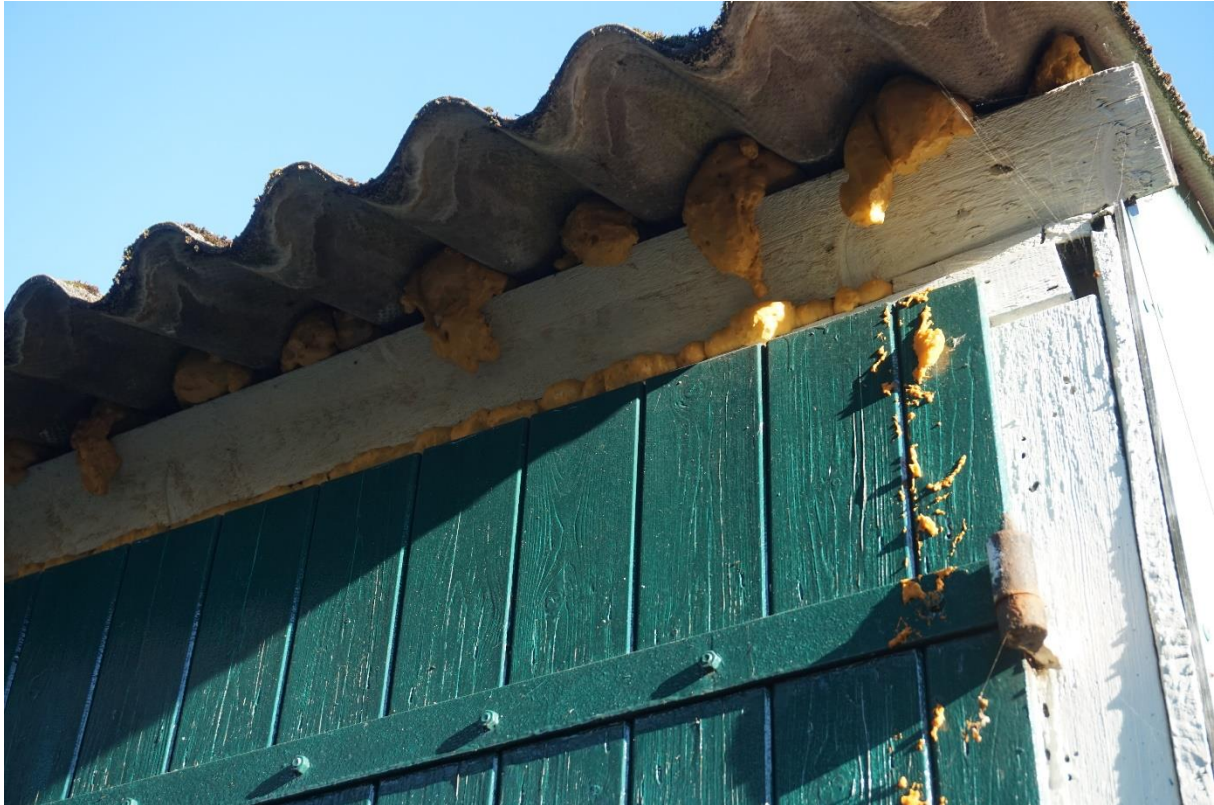
**Figuur 4.5** Potentiële toegangslocaties voor vleermuizen zijn dicht gepurd.

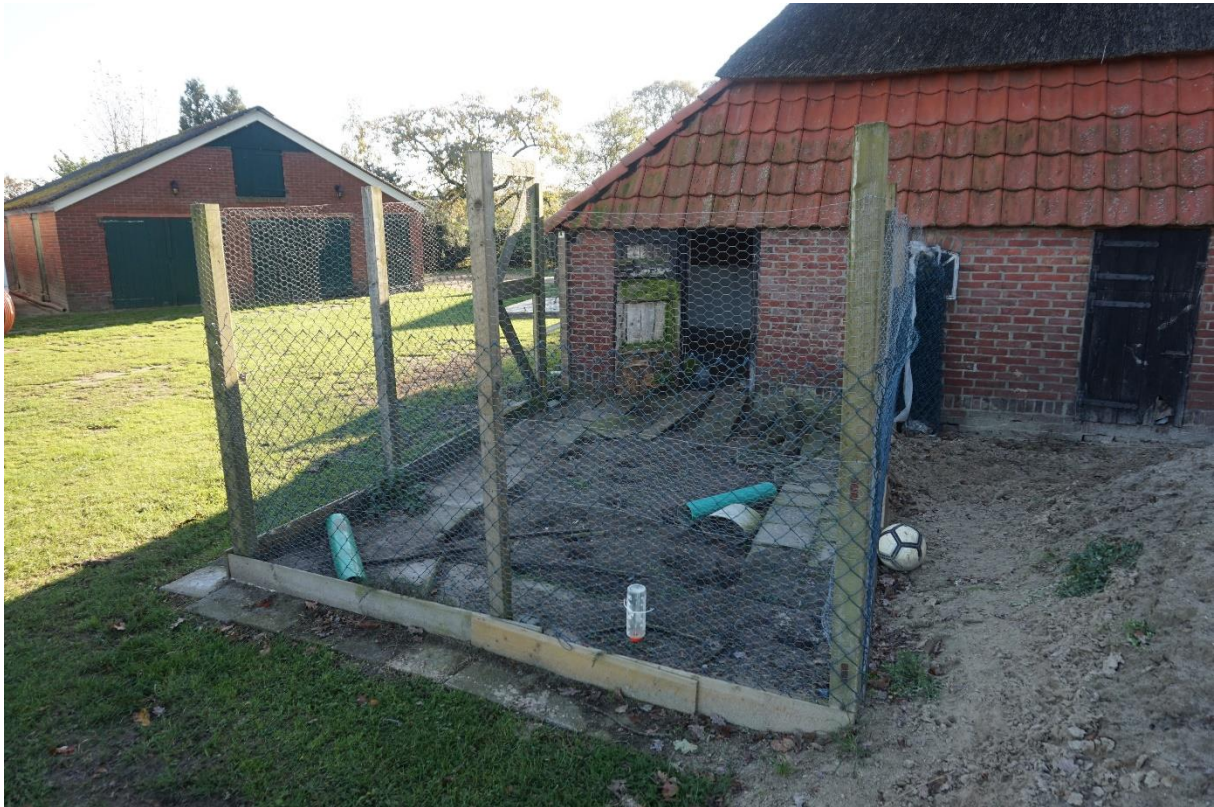
**Figuur 4.6 Konijnenren welke potentieel toegankelijk is voor steenmarter en waardoor eveneens de schuur te bereiken is.**
