Verkennend bodem- en  
asbestonderzoek  
ter plaatse van:

# Bouwkundig Rapport

*Markveldseweg 2 Diepenheim*

*Functiewijziging van schuur tot woning*

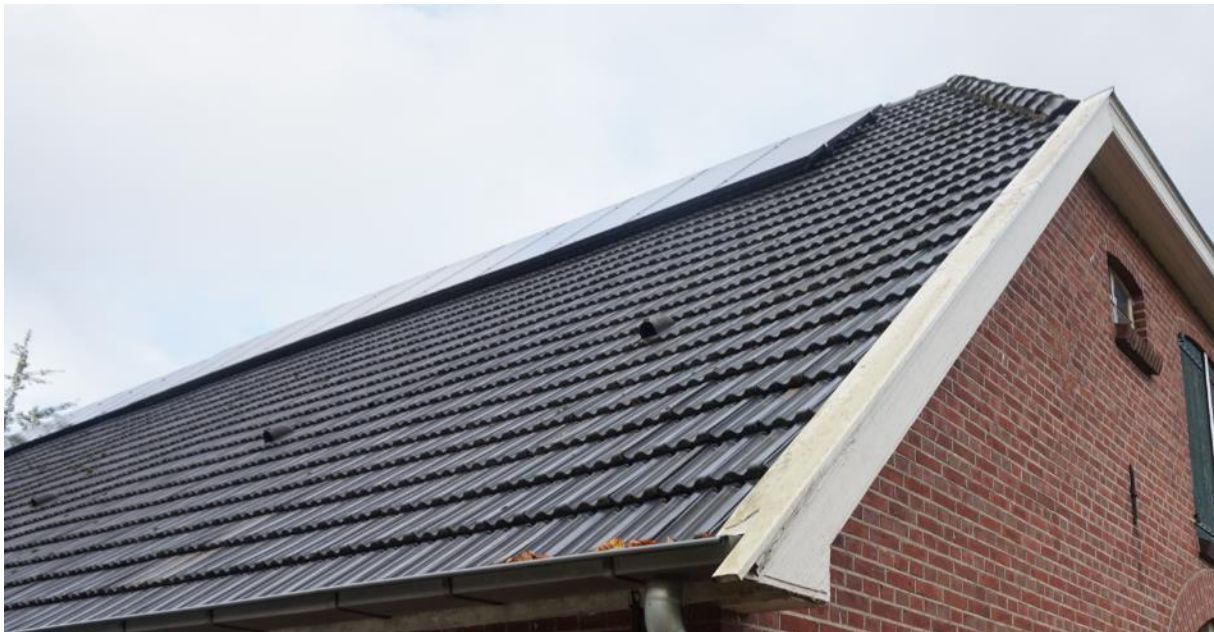
**Figuur 4.2** De dakpannen zijn plat en goed op elkaar aangesloten waardoor er geen toegang is voor huismussen.

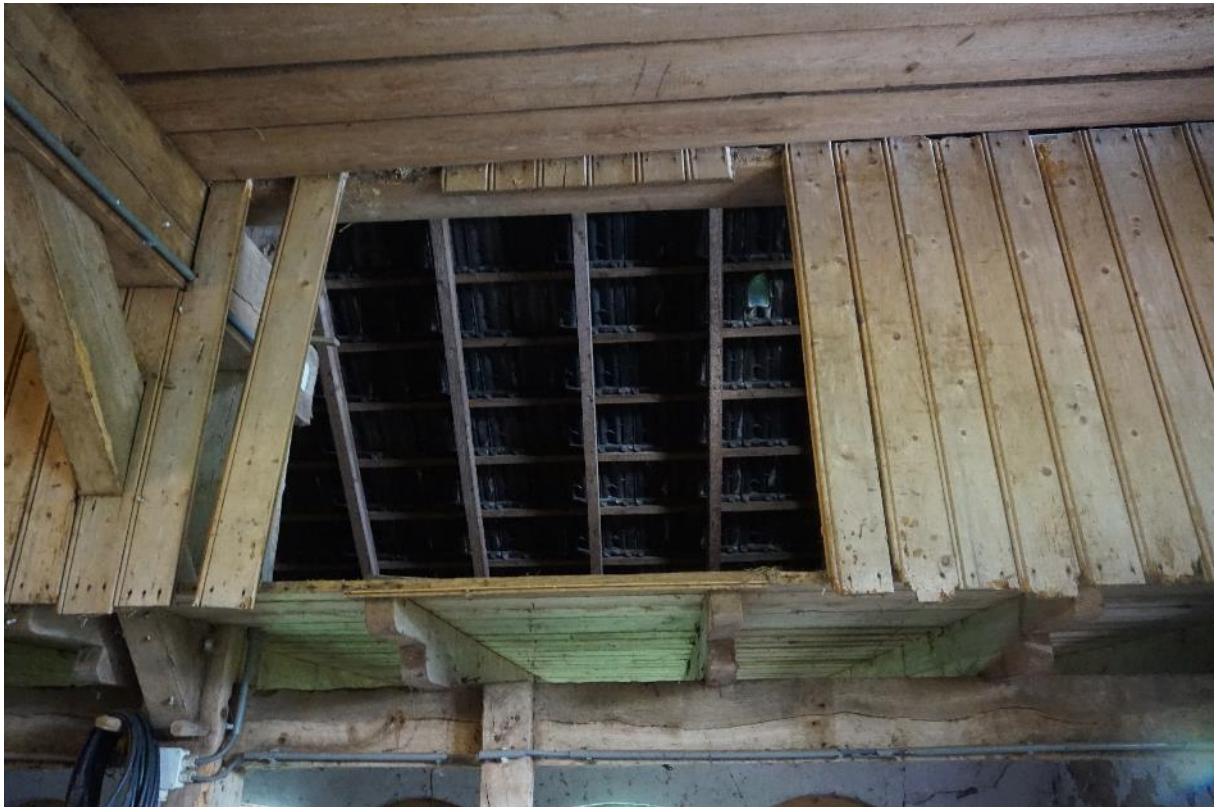
**Figuur 4.3** Binnenzijde schuur, het dak is aan de binnenzijde onafgewerkt.

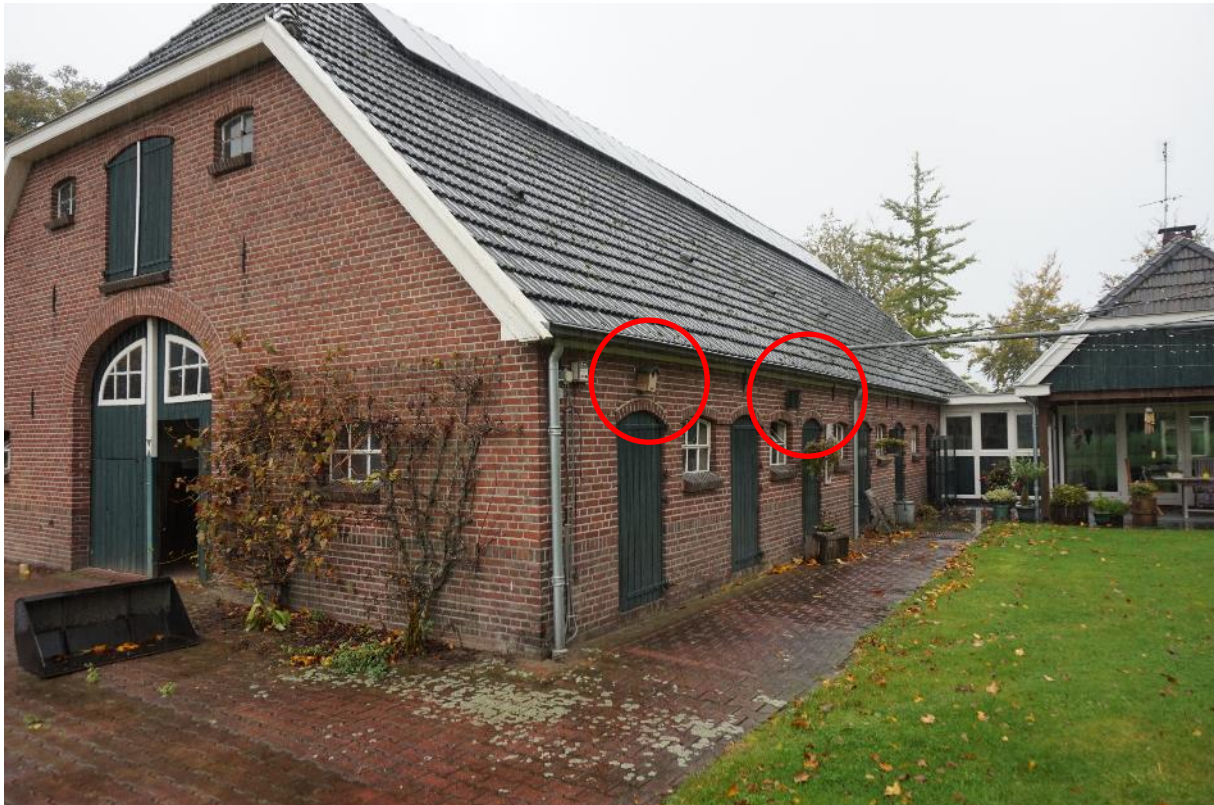
Figuur 4.4 Aanwezige nestkasten binnen het plangebied (rood omcirkeld).

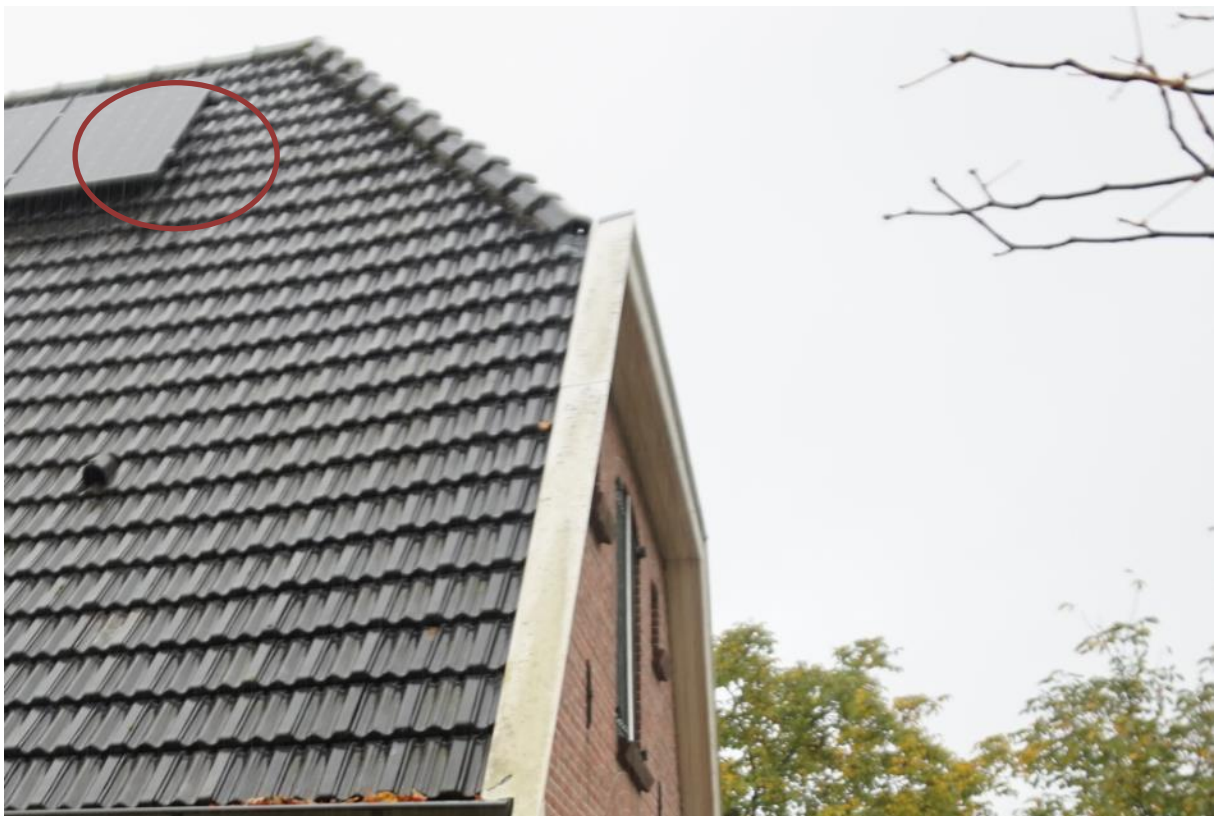
Figuur 4.5 Potentiële nestlocaties rood omcirkeld.

Binnen en in de directe omgeving van het plangebied kunnen vogels in het aanwezige opgaand groen tot broeden komen. Alhoewel er slechts beperkte mogelijkheden zijn, bevinden potentiële broedlocaties zich in de reeds aanwezige nestkasten, goten en zonnepanelen. Voor alle inheemse vogelsoorten geldt een verbod op handelingen die soorten, nesten, eieren of vaste rust- of verblijfplaatsen beschadigen. Verstoring van vogels is toegestaan zolang dit geen wezenlijke invloed op de gunstige staat van instandhouding heeft.

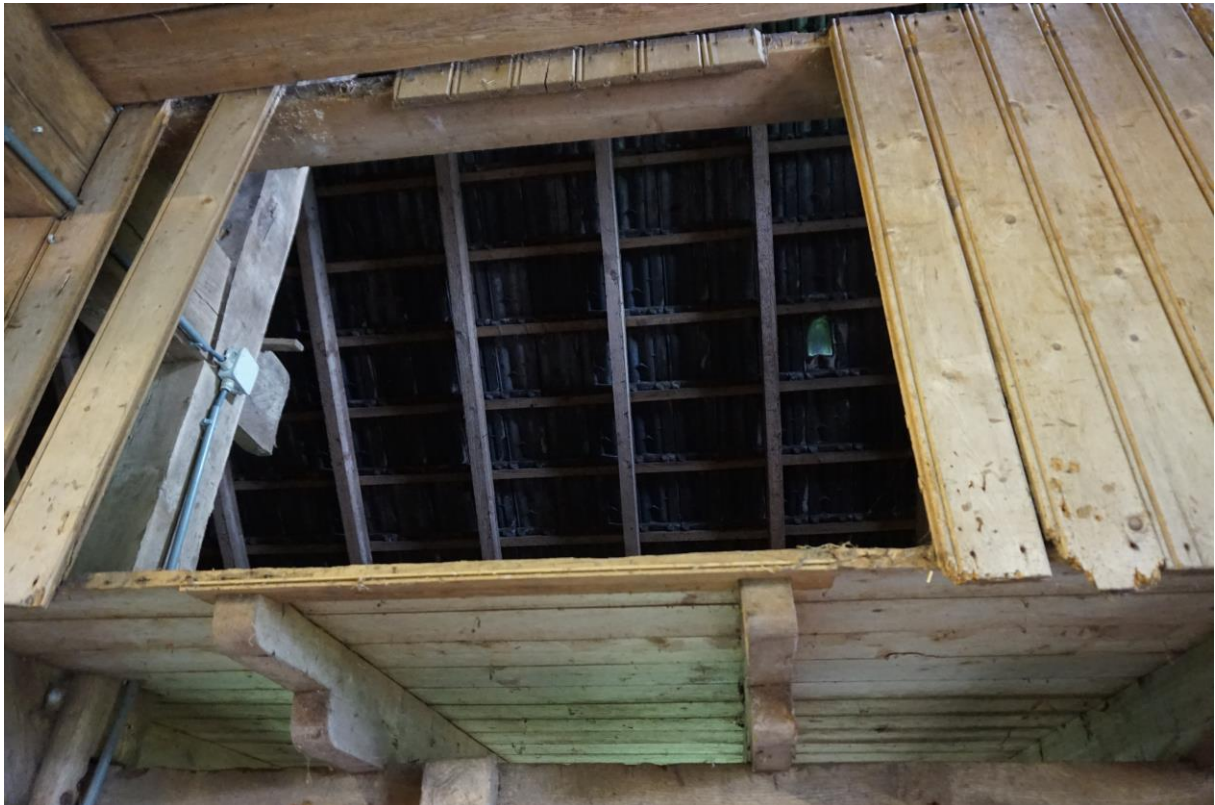
Figuur 5.6 Dakbeschot ontbreekt waardoor er geen geschikte verblijfplaatsen voor vleermuizen aanwezig zijn.

- Het plangebied is ongeschikt voor vleermuizen, vanwege het lekkende en tochtende dak en afwezigheid van dakbeschot. Mogelijke verblijfplaatsen ontbreken. Vervolgstappen ten aanzien van verblijfplaatsen van vleermuizen zijn niet aan de orde.

Vleermuizen zijn nuttige dieren die veel insecten wegvangen en bovendien geen overlast (stank, schade aan het gebouw of lawaai) veroorzaken. Geadviseerd wordt om bij de inrichting van de woning verblijfplaatsen beschikbaar te maken voor vleermuizen. Met de voorgenomen werkzaamheden ontstaan bij het toevoegen van isolatie en dakbeschot aan de binnenzijde van het dak, potentiële verblijfplaatsen voor vleermuizen onder het dak. Deze potentiële verblijfplaatsen kunnen voor vleermuizen toegankelijk gemaakt worden door dakpannen te plaatsen die toegang geven tot onder het dak. Ook nokpannen kunnen – indien niet volledig dichtgemaakt – toegang geven. Met het opnieuw op metselen van muren kunnen (prefab) vleermuiskasten ingemetseld worden waardoor verblijfplaatsen gerealiseerd worden. Deze vleermuiskasten dienen minimaal 3 meter boven de grond ingemetseld te worden, waarbij in de toekomstige situatie aanvliegroutes vrijgehouden worden. Dit is van belang in verband met het vrij in en uit kunnen vliegen van vleermuizen.

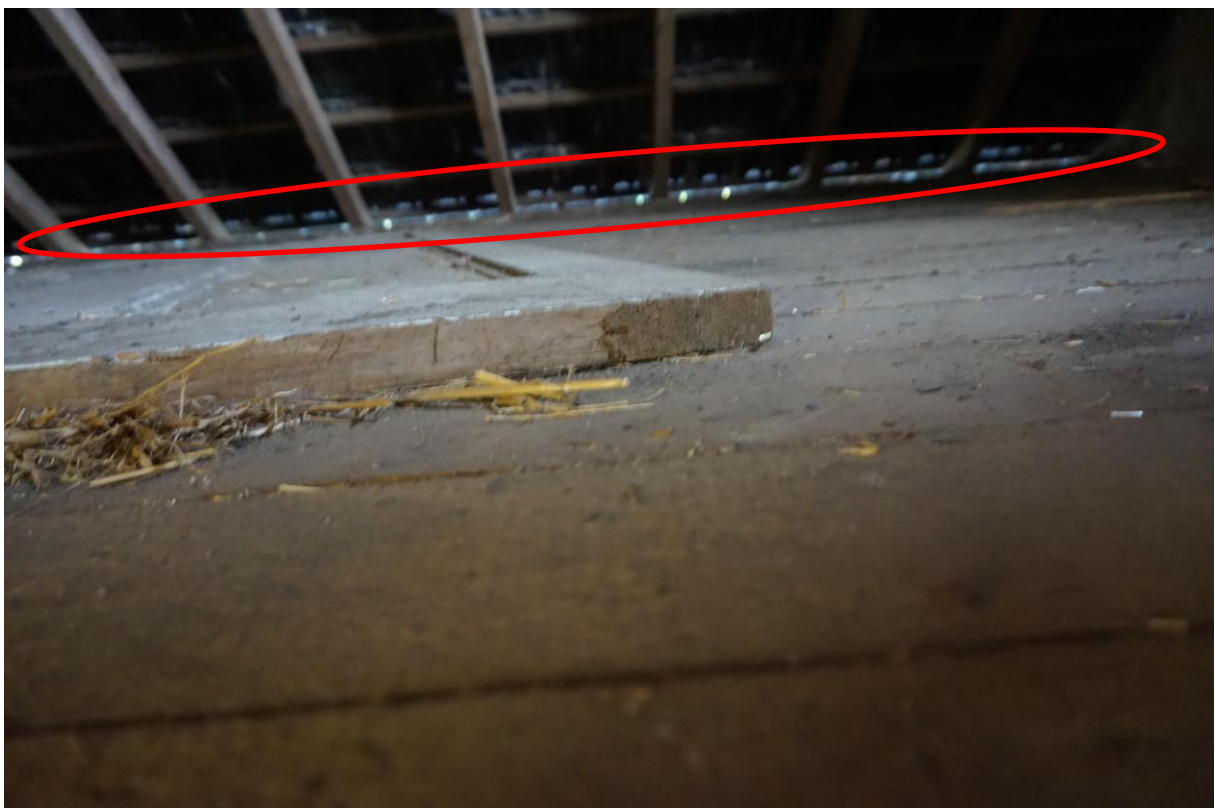
Figuur 5.7 Tocht kan de schuur binnentrekken door ruimte tussen dakpannen en muur (rood omcirkeld).

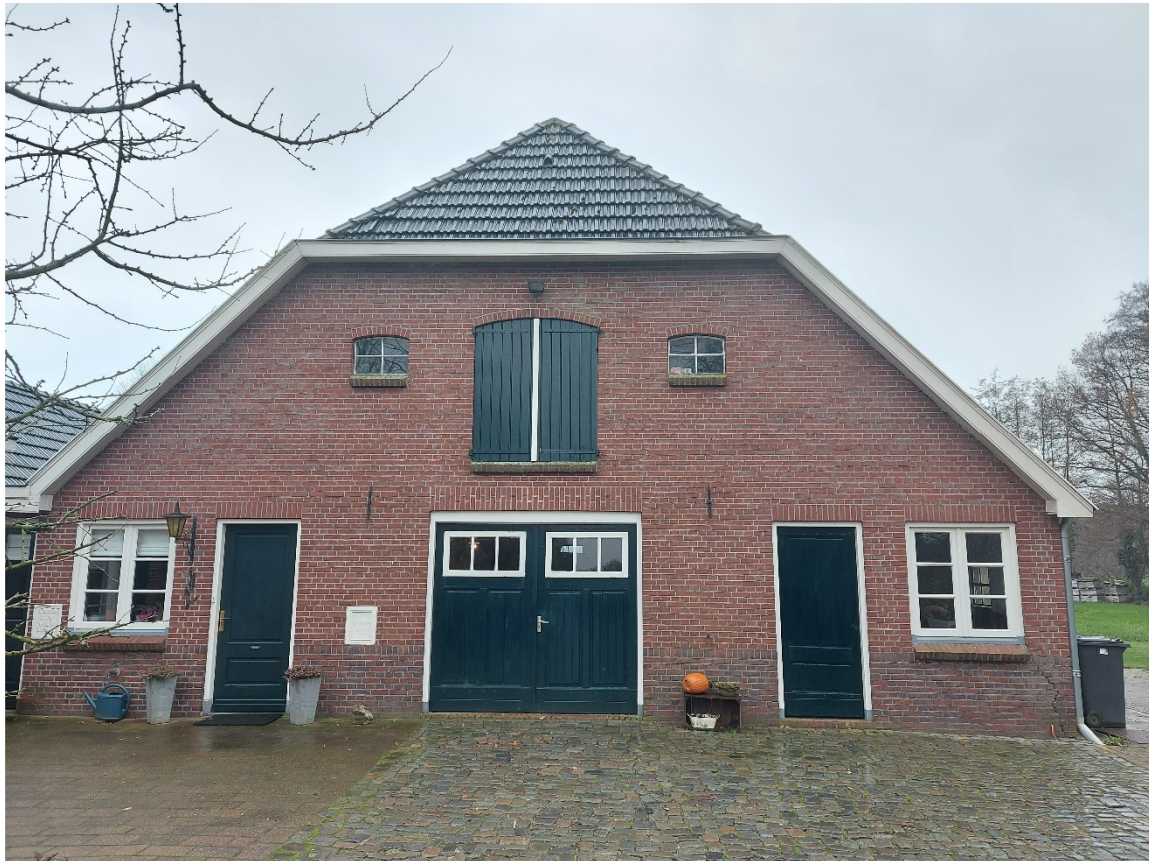
Opname:

- Steens metselwerk in goede staat
- Aan de rechterzijde is een barst in het metselwerk zichtbaar, waarschijnlijk ten gevolge van zettingen ter plaatse van de mestkelder(niet meer in gebruik)
- De linker- voorzijde van de schuur is onderdeel van de oorspronkelijk woning, en biedt toegang tot de hal van deze woning.
- De centrale deuren bieden toegang tot de deelruimte
- Aan de rechterzijde is een loopdeur die ook toegang biedt tot de deelruimte
- Aan de voorzijde is de karakteristieke wolfs-kap zichtbaar met windveren wit gelakt

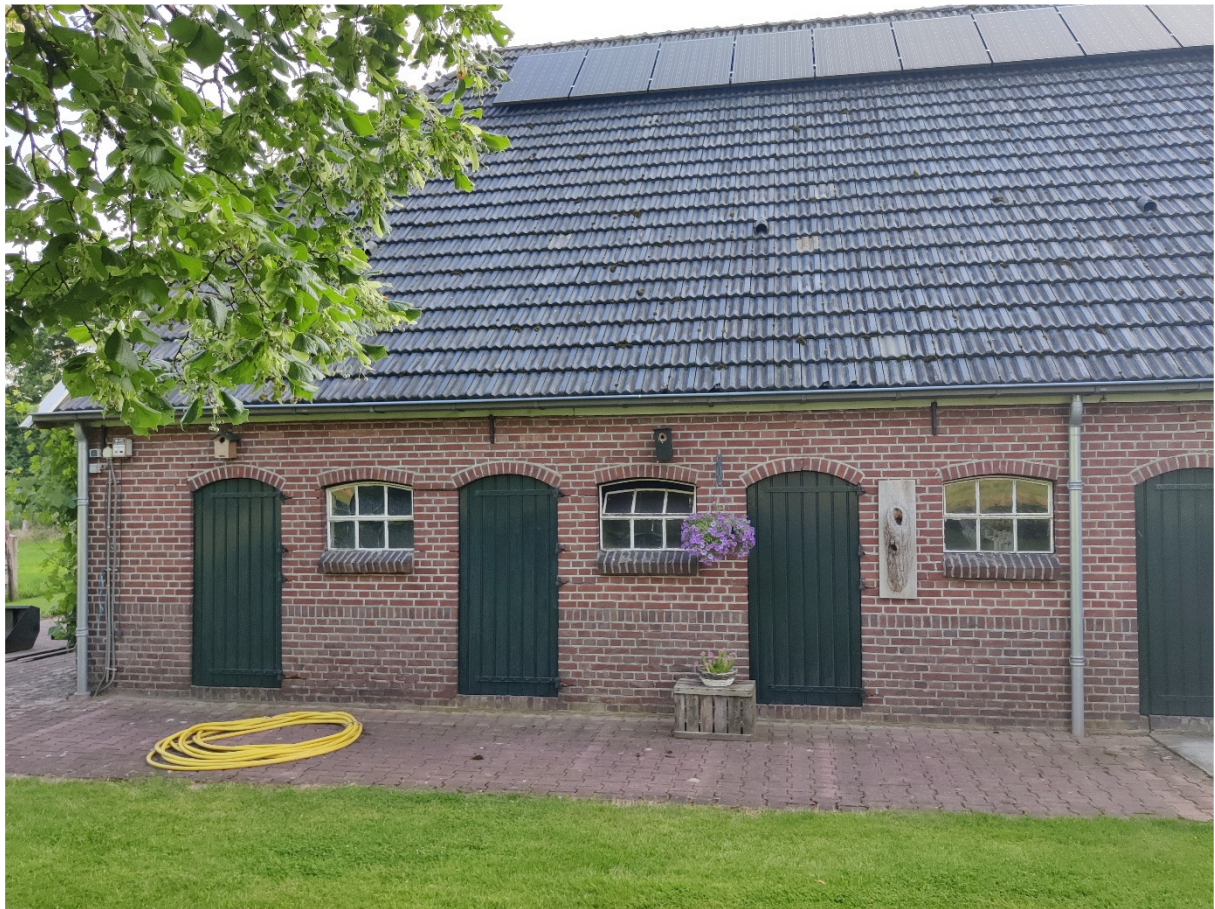
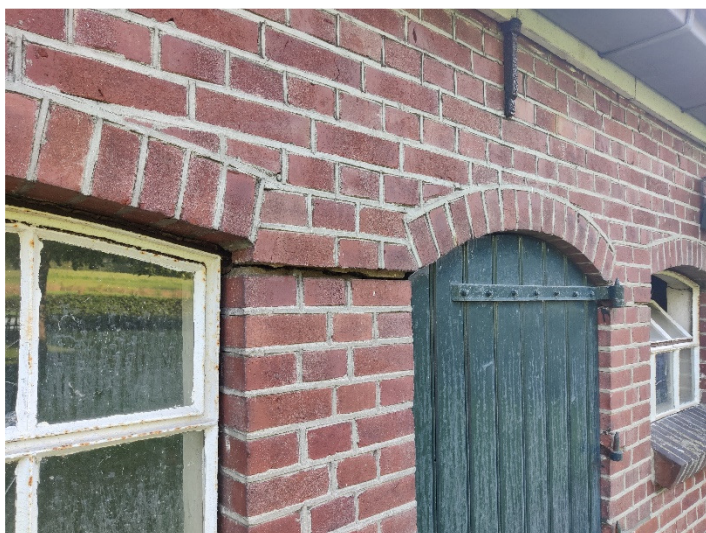
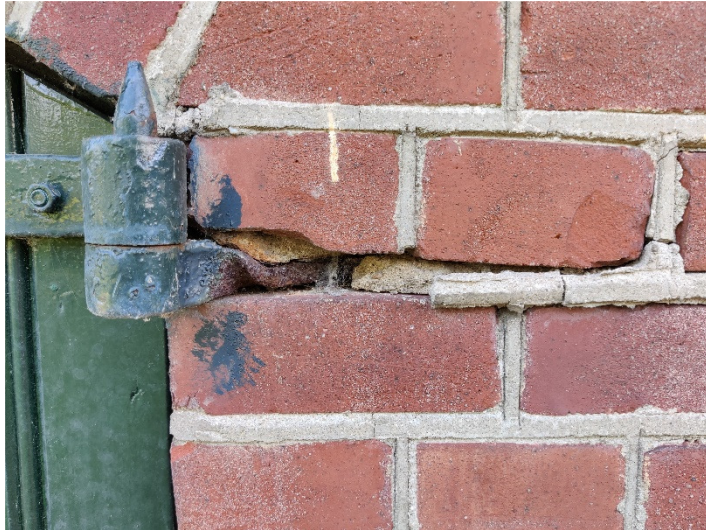
### 3. Oostgevel

Opname:

- Steens metselwerk
- 6-vaks stalen stalramen
- Spatkrachten van de kap hebben het metselwerk aan de bovenzijde van de gevels naar buiten doen komen
- Schade aan het metselwerk ter plaatse van ingemetselde roestende ankers

Zoals in het bouwtechnisch rapport beschreven is de huidige oostgevel in slechte staat en dient deze opnieuw opgemetseld te worden. De nieuw te metselen gevel wordt opgetrokken zodanig dat de gevelopeningen op dezelfde locaties terugkomen als in de bestaande situatie. Op de locaties van de huidige staldeuren worden ramen geplaatst. De staldeuren zelf worden permanent opengezet. In deze gevel wordt ook een nieuwe pui geplaatst met de voordeur. Het stalraam wordt vervangen door een exemplaar met geïsoleerd glas in eenzelfde stijl als het origineel.

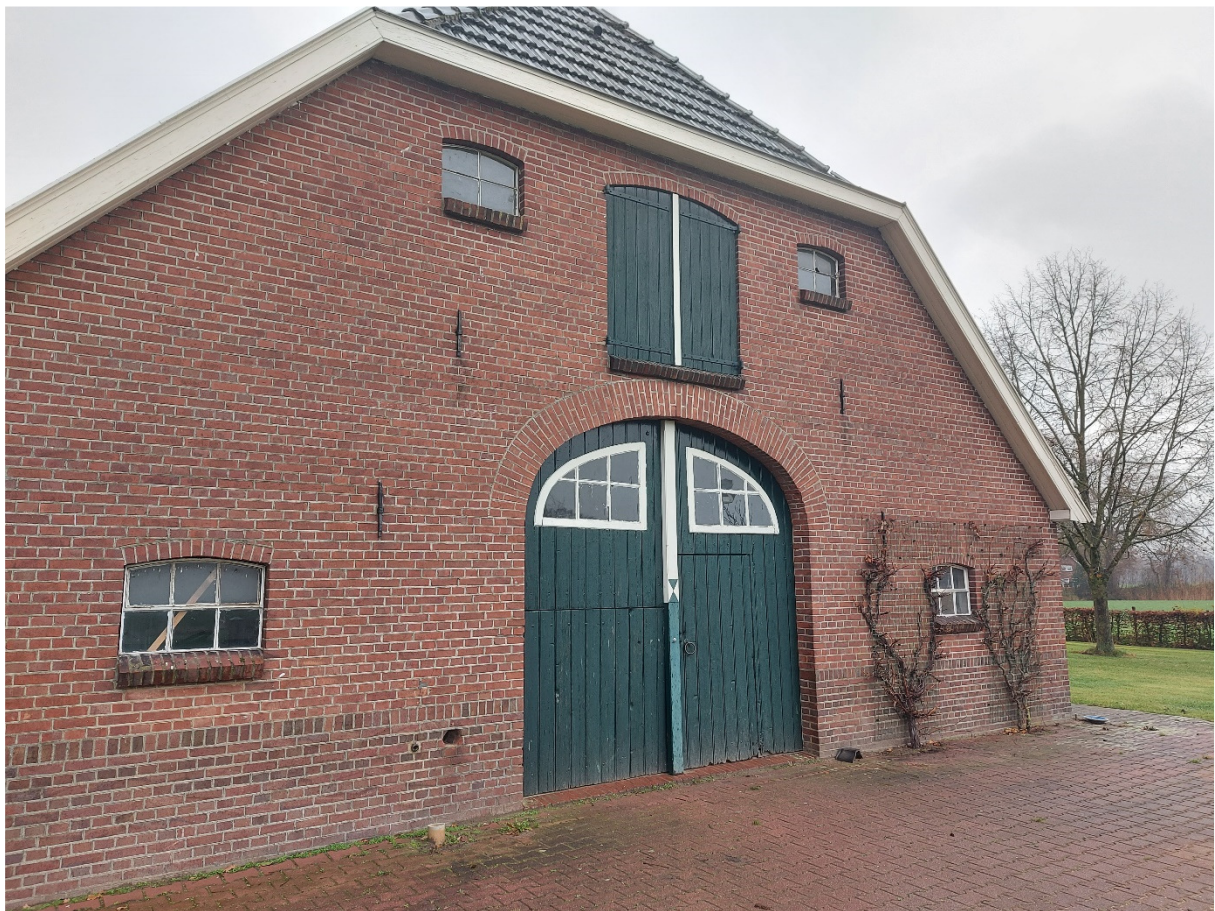
#### 4. Zuidgevel

Opname:

- Steens metselwerk, in goede staat
- Hoge staldeuren bieden toegang tot hoge gedeelte van schuur
- Deuren op 1<sup>e</sup> verdieping bieden toegang tot de voormalige hooizolder

Zoals in het bouwkundig rapport beschreven kan de zuidgevel gehandhaafd blijven. De ingrepen aan deze gevel bestaan uit het vervangen van de staldeur door een pui met glas en openslaande deuren. De stalramen worden vervangen door exemplaren met geïsoleerd glas in eenzelfde stijl als het origineel.

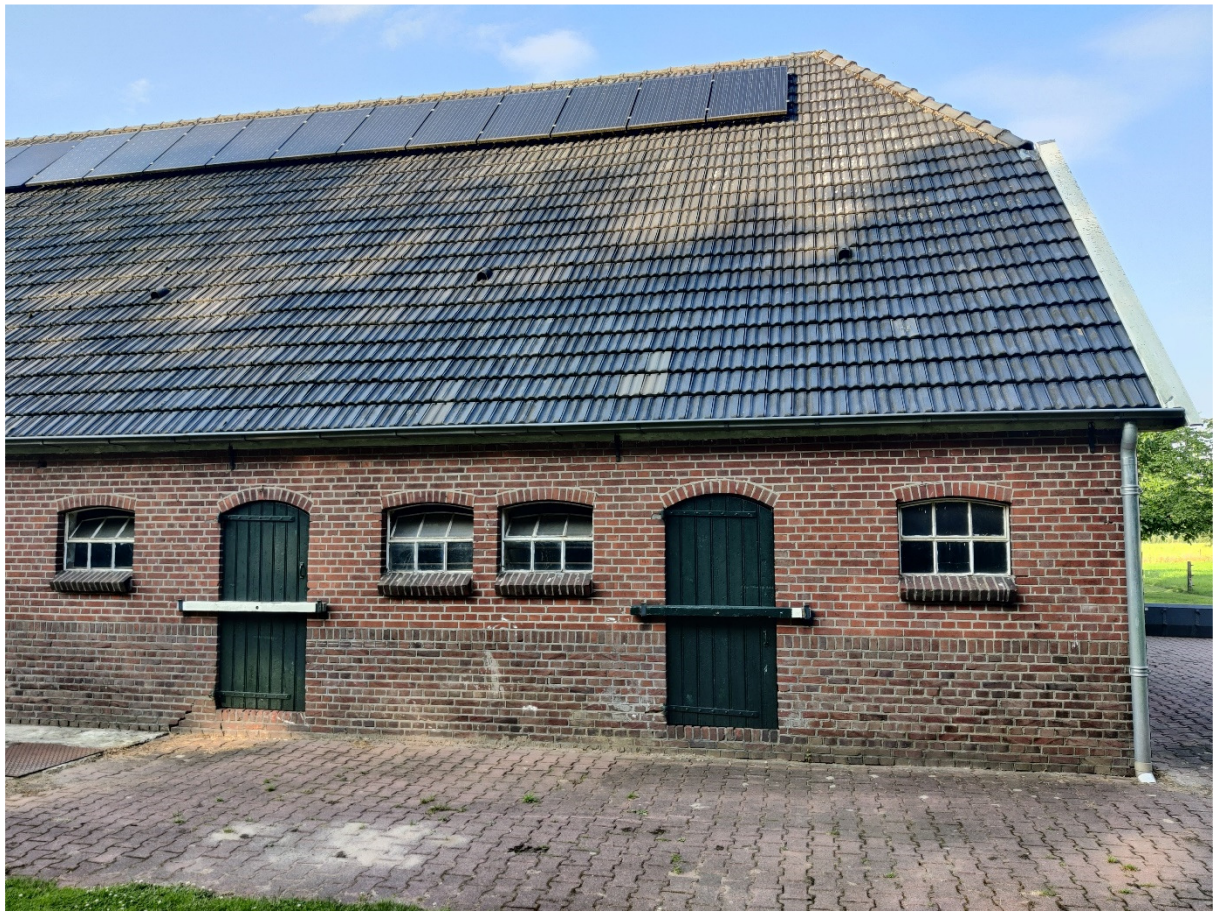
## 5. Westgevel

Opname:

- Steens metselwerk
- 6-vaks stalen stalramen
- Schade aan het metselwerk ter plaatse van ingemetselde roestende ankers
- Scheur in onderzijde metselwerk ter plaatse van mestkelder

Zoals in het bouwtechnisch rapport beschreven is de huidige westgevel in slechte staat en dient deze opnieuw opgemetseld te worden. De nieuw te metselen gevel wordt opgetrokken zodanig dat de gevelopeningen op dezelfde locaties terugkomen als in de bestaande situatie. In de bestaande deuropeningen wordt glas geplaatst. De staldeuren worden permanent opengezet.

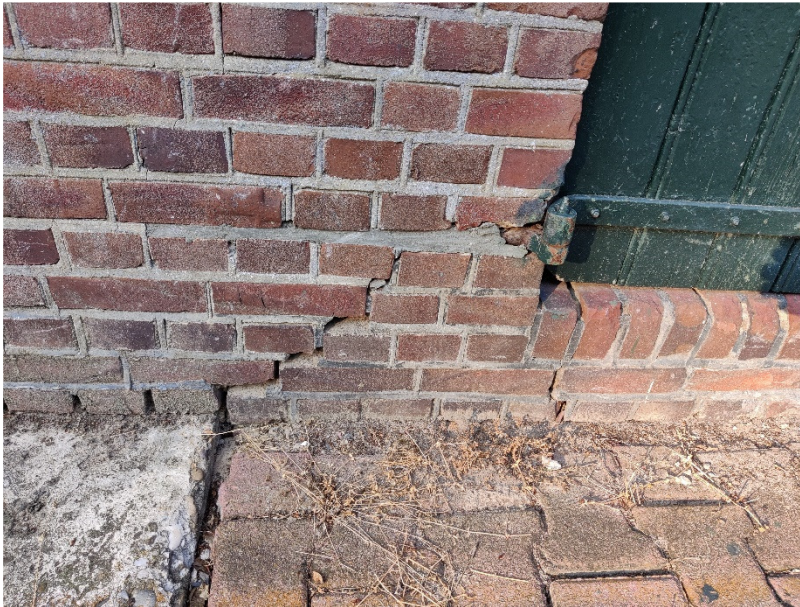
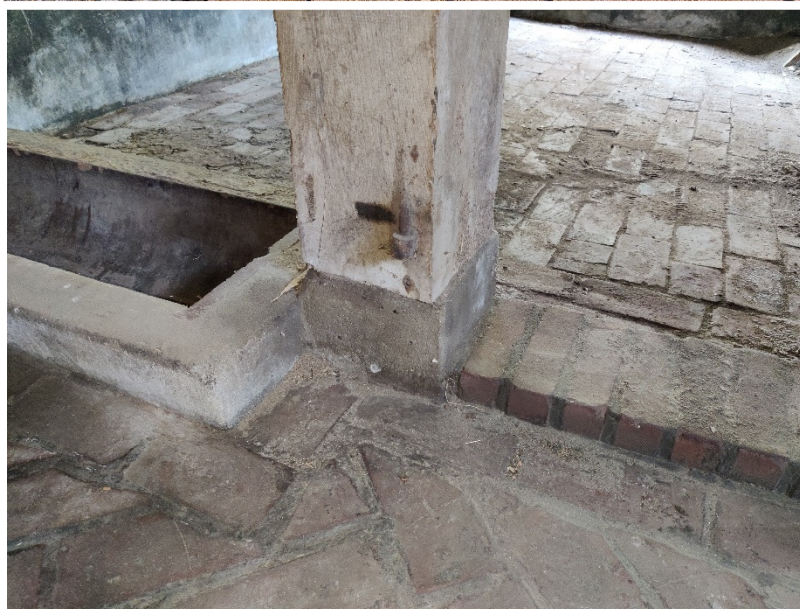
### 6.2 Begane grondvloer

- Waarschijnlijk een gemetselde fundering, gedeeltelijk gedragen door de uit gewapend beton opgetrokken mestkelder
- De fundering voor de gebintstijlen bestaat uit gemetselde poeren
- Over algemeen geldt een goede staat van de fundering, plaatselijk hebben zettingsverschillen ter plaatse van de mestkelders geresulteerd in scheuren in het metselwerk

- De begane grondvloer bestaat uit een dubbellaags gemetselde vloer
- Ter plaatse van de zijkanten is deze aflopend richting de mestkelders

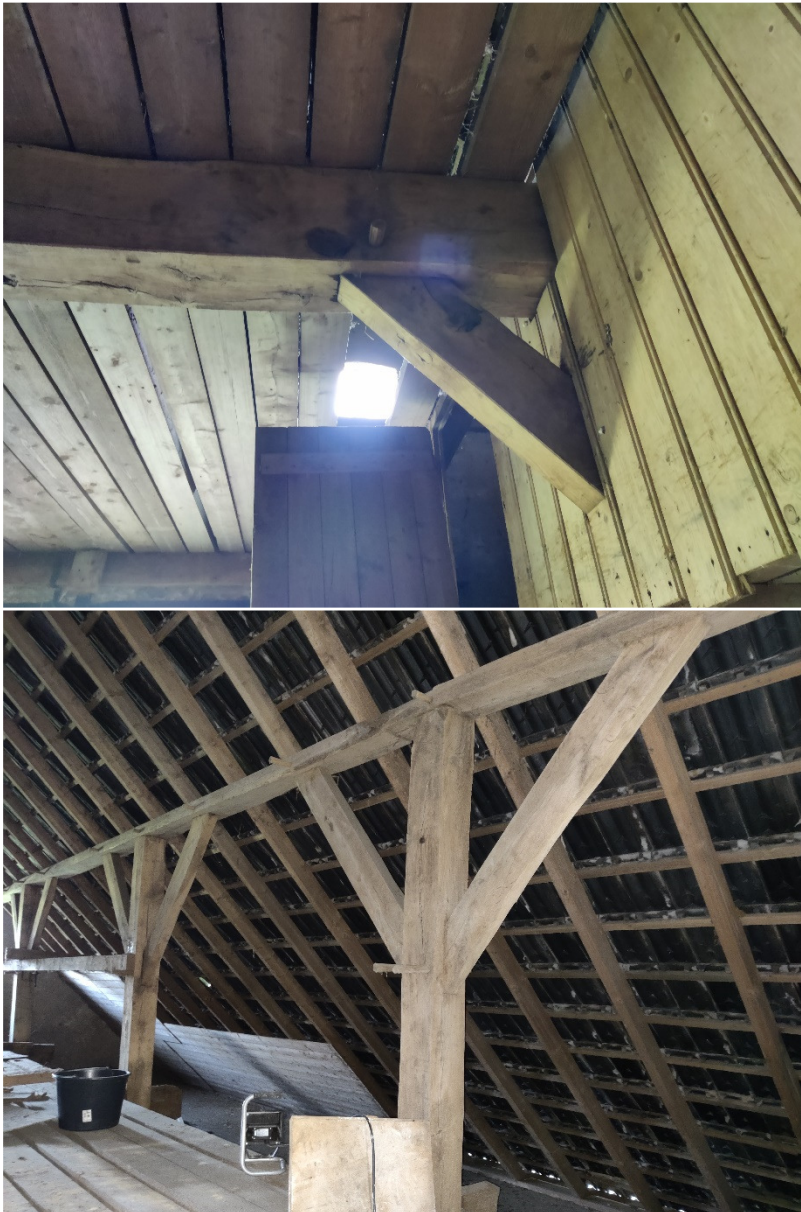
- De gebinten zijn opgebouwd uit eikenhout en in goede staat

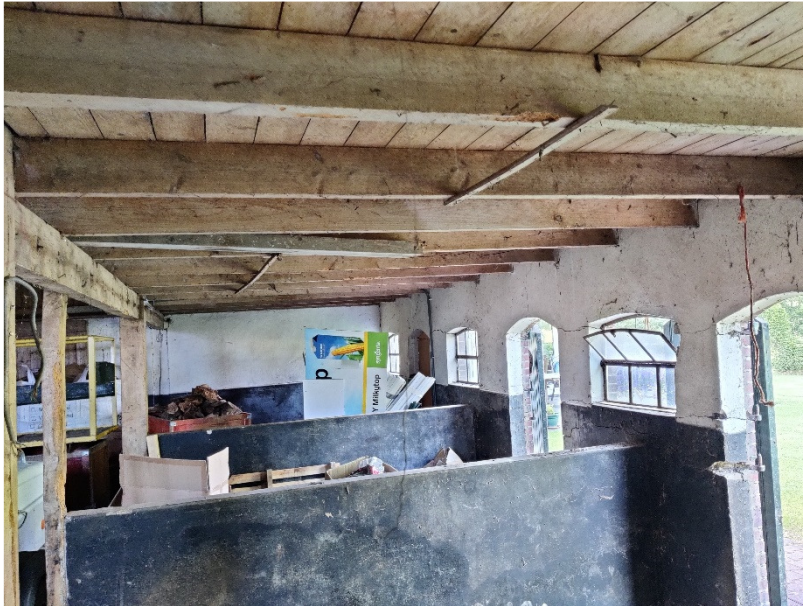
#### 6.4 Zijbeuken

- Liggers in de zijbeuken zijn aangetast door houtworm en zijn daardoor onvoldoende in staat spatkrachten uit de kap op te vangen
- Het aanbrengen van een additionele constructie om de spatkrachten op te vangen is benodigd

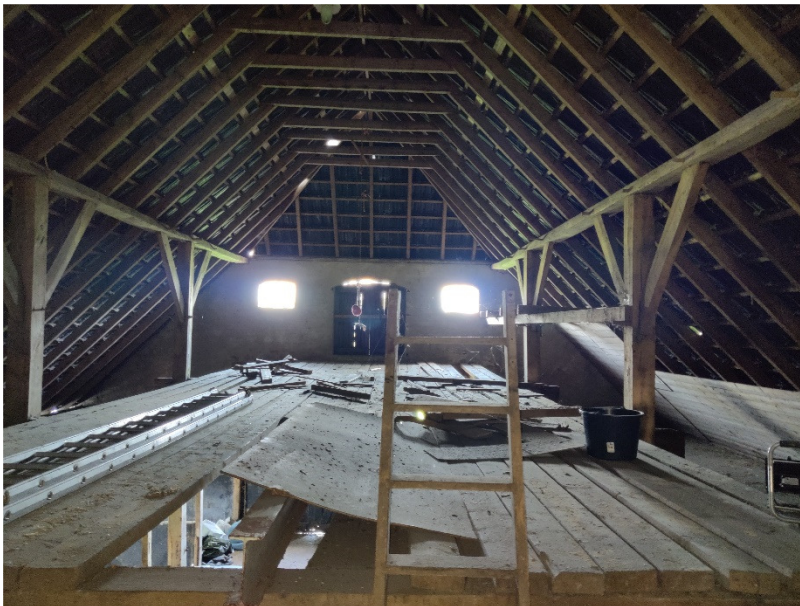
### 6.5 Kapconstructie

- Sporen voorzien van een hanenbalk
- Panlatten direct aangebracht op de sporen
- Sporen in goede staat
- Plaatselijk beschadigde dakpannen
