**Milieuhygiënisch  
bodemonderzoek**

**Winterkamperweg 24a-26  
te Markelo**

| Projectnummer | MM26116 |

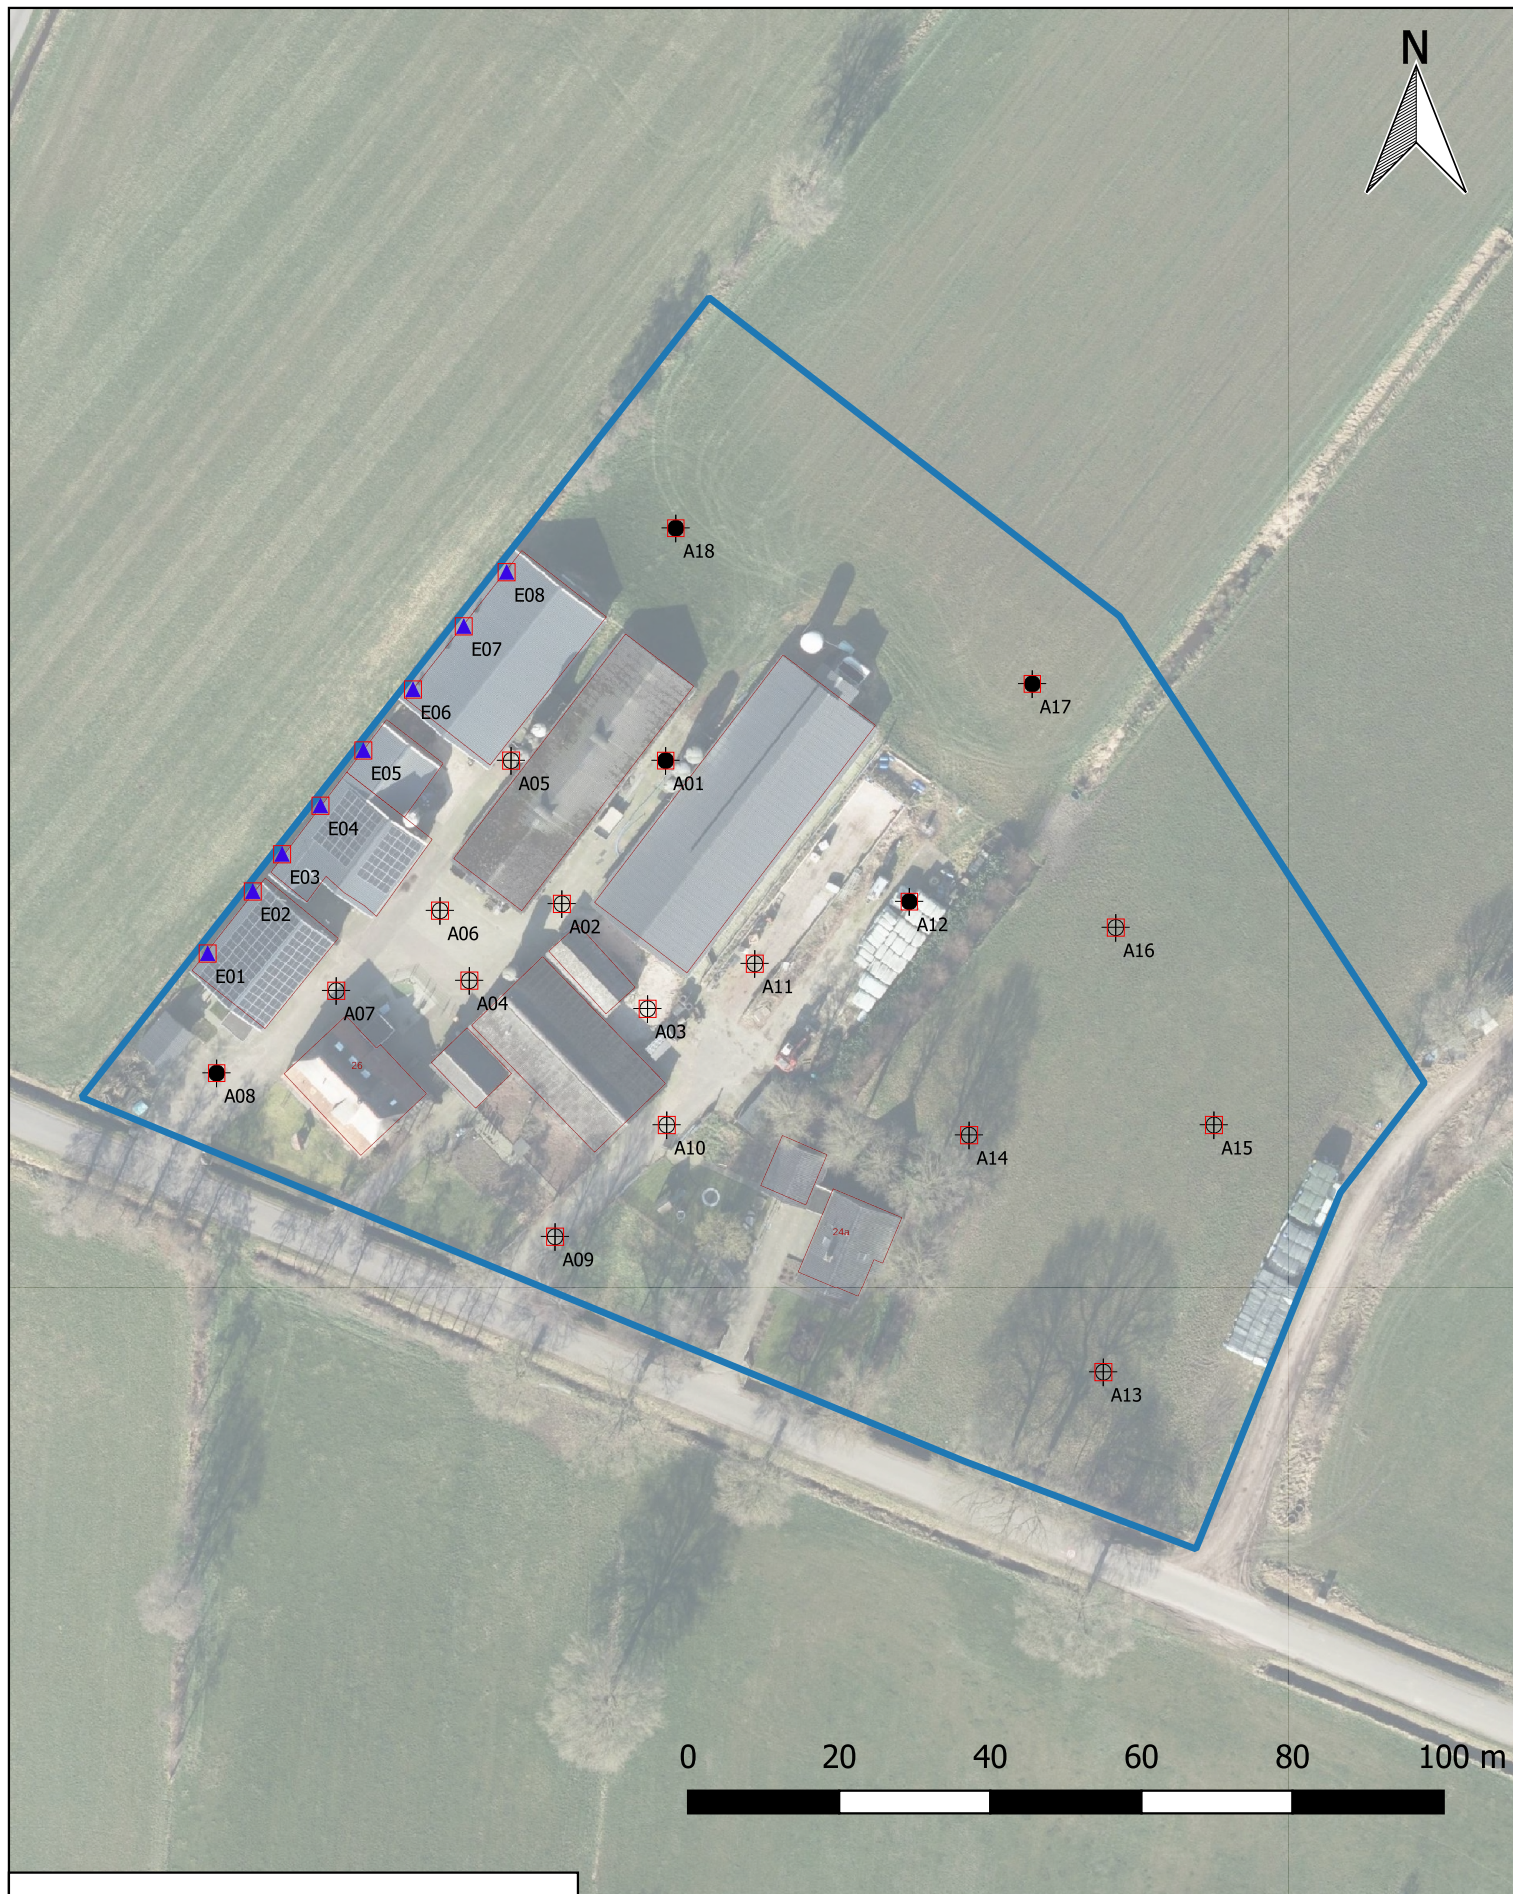
### Situatietekening met monsternamepunten

De veldwerkzaamheden zijn uitgevoerd op 30-04-2026. Op de tekening in bijlage 3 staan de diverse boringen weergegeven.

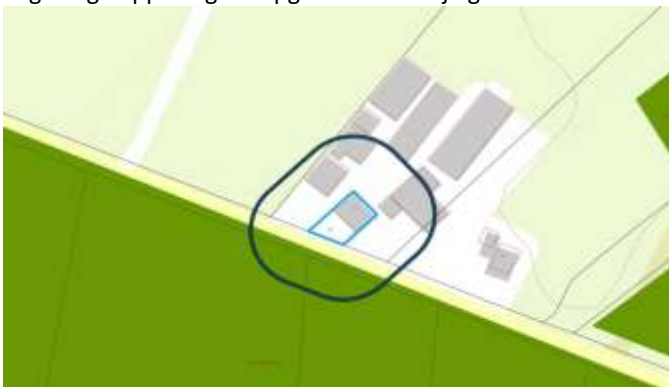
Figuur 3: Weergave omgevingsrapportage

Volgens gegevens uit het provinciaal informatiesysteem zijn er geen historische activiteiten op het perceel bekend. Ten zuiden van het perceel bevindt zich een stortplaats op land (niet nader gespecificeerd). De omgevingsrapportage is opgenomen in bijlage 5.

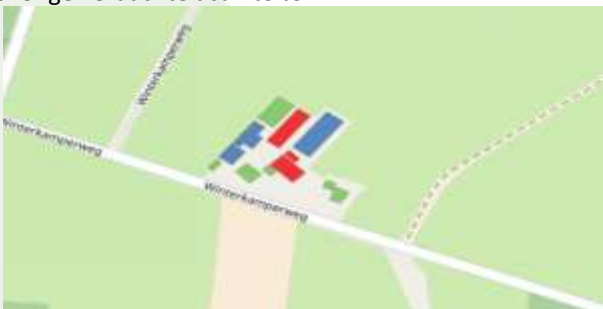
Figuur 8: Weergave asbestdakenkaart

Volgens de asbestdakenkaart wordt het perceel als verdacht aangemerkt (rood) vanwege de mogelijke aanwezigheid van asbesthoudende dakplaten, terwijl drie daken reeds zijn gesaneerd (blauw). Zie bijlage 5 voor de asbestinventarisatie. Er zijn geen gegevens bekend omtrent eventuele verhardingslagen, dempingen of overige verdachte activiteiten.

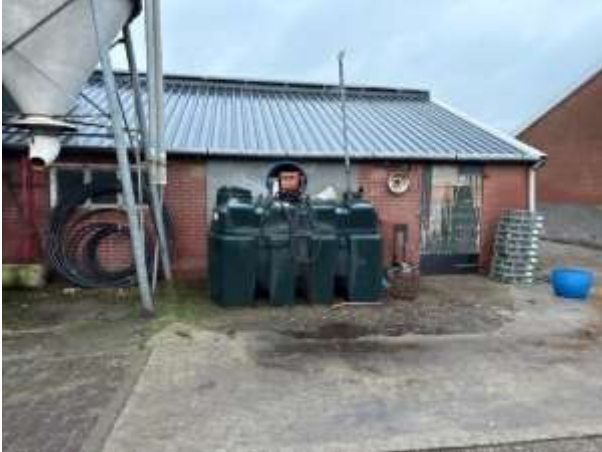
Figuur 9: Bovengrondse dieseltank

Het boerenerf is voorzien van klinker- en betonverhardingen. Tijdens de terreininspectie zijn zowel de bovengrondse dieseltank als de locatie van de voormalige luchtwasser waargenomen. Daarnaast is bevestigd dat de verdachte daken, zoals aangegeven op de asbestdakenkaart, inderdaad verdacht zijn. Deze daken zijn echter voorzien van dakgoten, waardoor geen sprake is van een druppelzone met mogelijk asbesthoudende vezels.

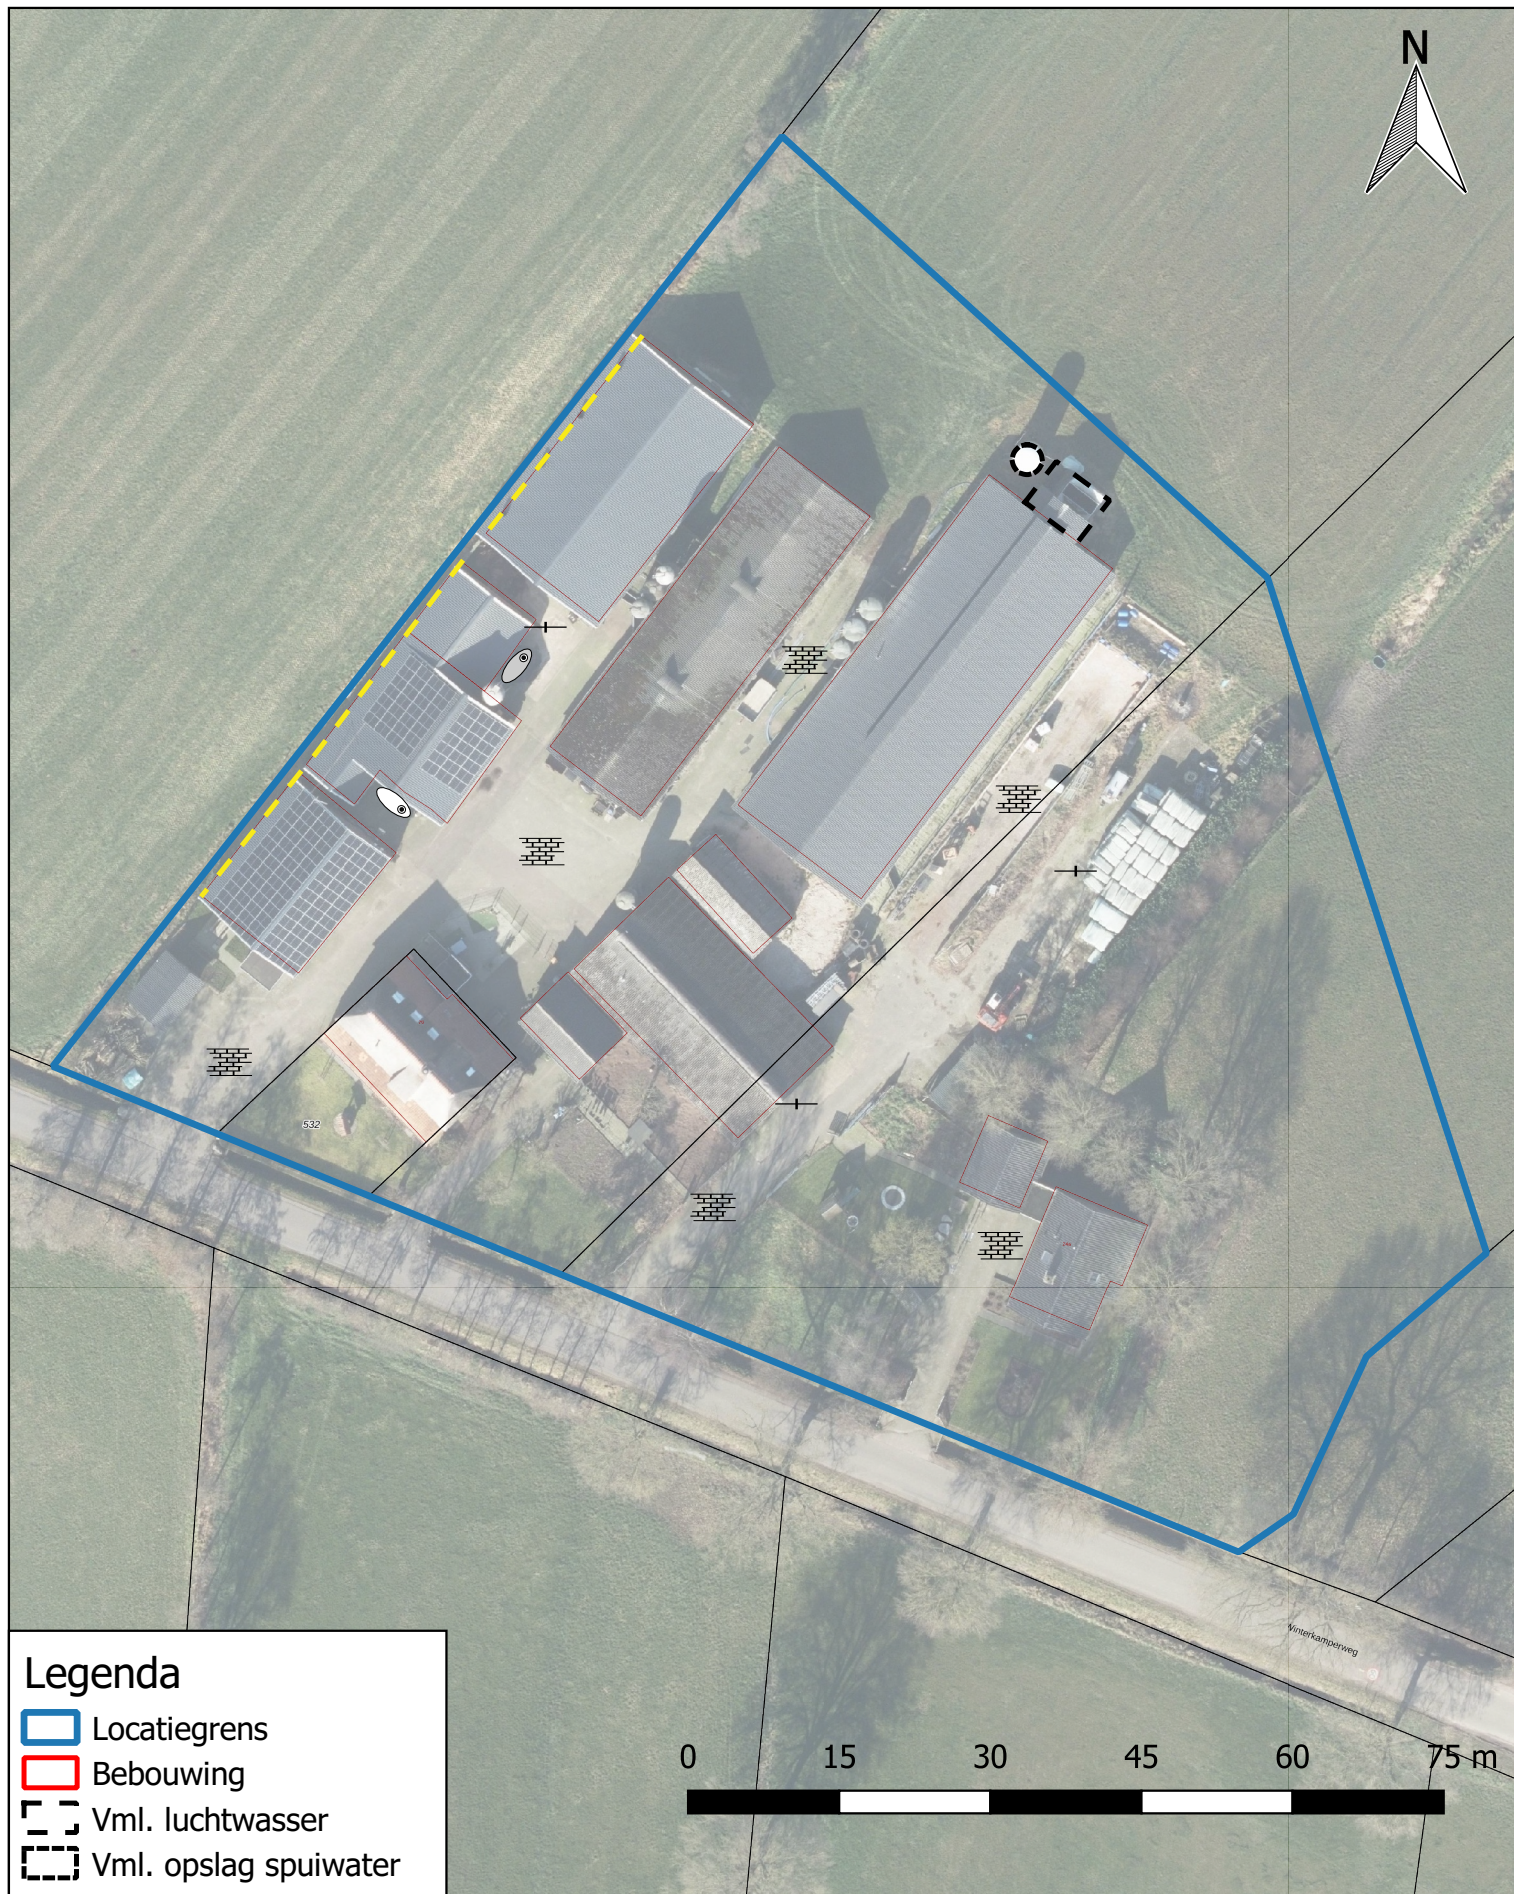
### Situatietekening

- Locatiegrens
- Bebouwing
- Vml. luchtwasser
- Vml. opslag spuiwater
- Beton
- Klinker
- Bovengrondse tank
- Vml. bovengrondse tank
- Vml. druppelzone?

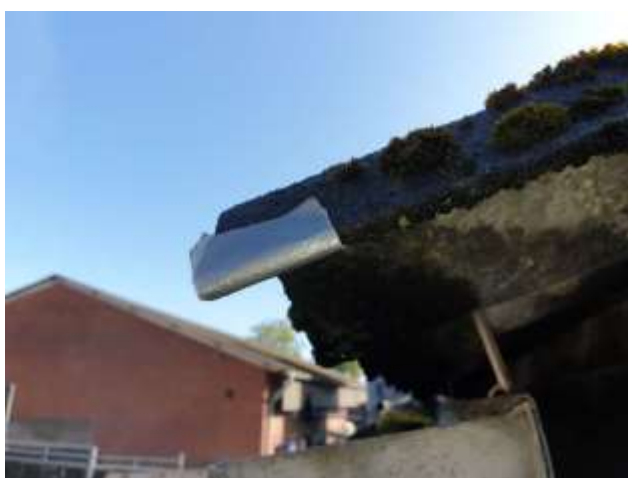
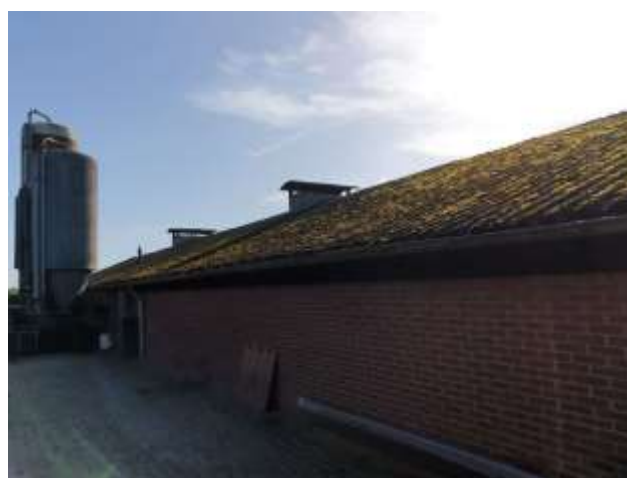
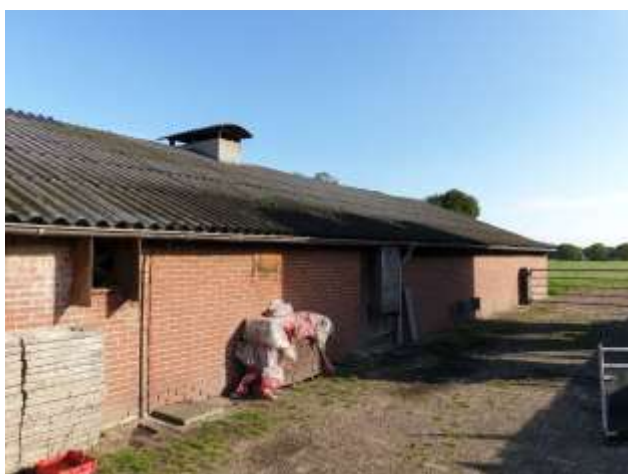
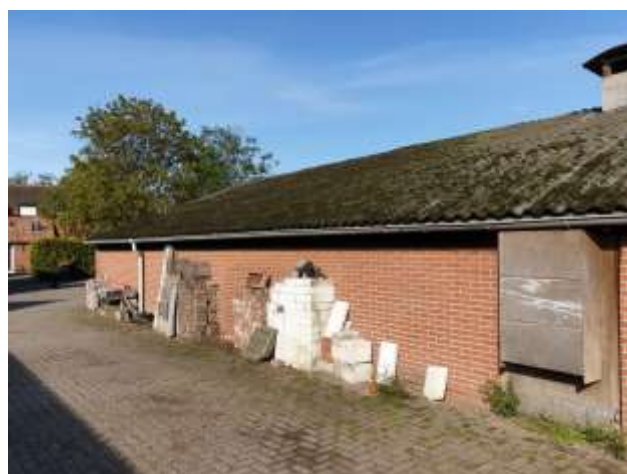
| <b>Hoeveelheid</b> | 570 m <sup>2</sup> | <b>Bevestiging</b> | geschroefd dop 12 |
| <b>Bereikbaarheid</b> | goed | <b>Risicoklasse</b> | 2 buitensanering |

| <b>Aanbevelingen</b> | Geen direct risico, bron verwijderen voorafgaand aan renovatie en/of sloop. |

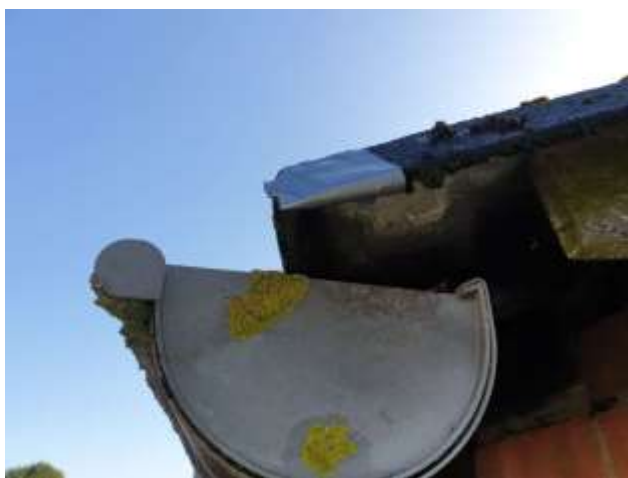
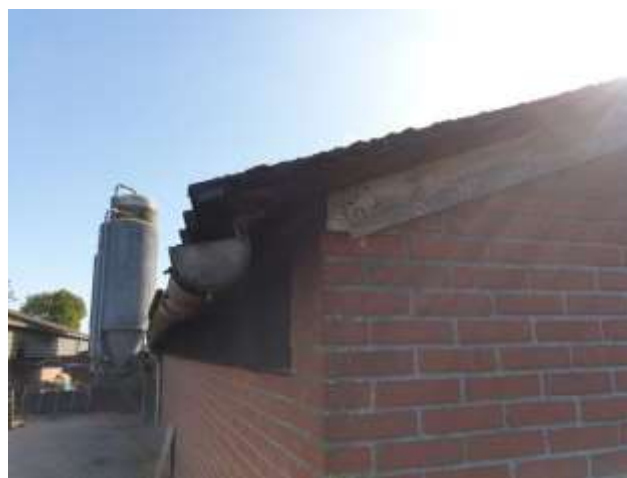
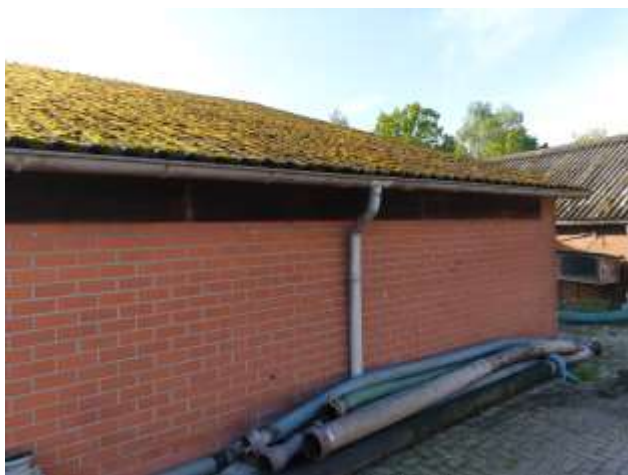
| <b>Hoeveelheid</b> | 785 m <sup>2</sup> | <b>Bevestiging</b> | geschroefd dop 12 |
| <b>Bereikbaarheid</b> | goed | <b>Risicoklasse</b> | 2 buitensanering |

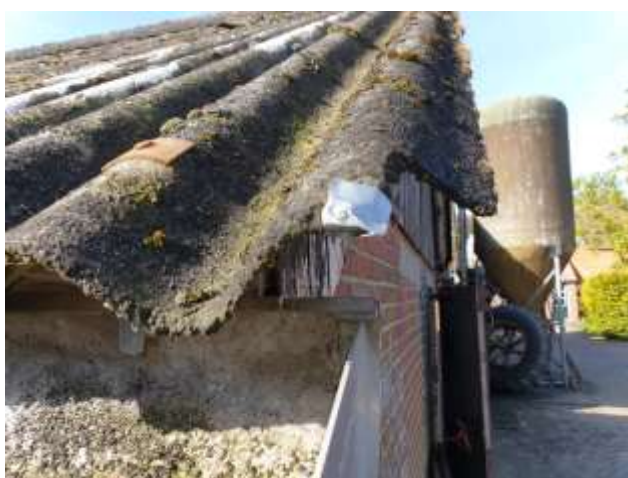
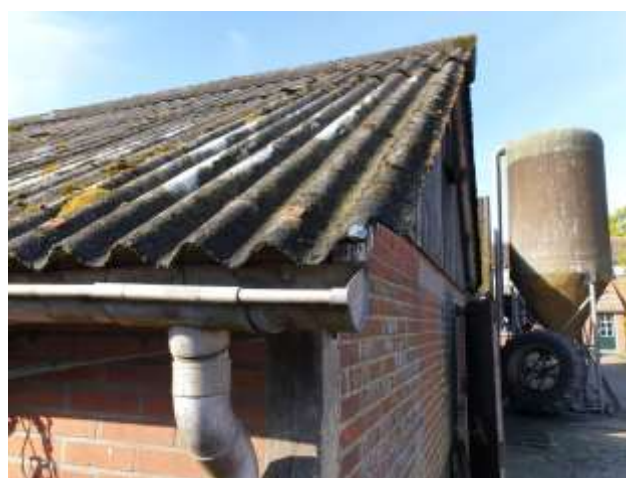
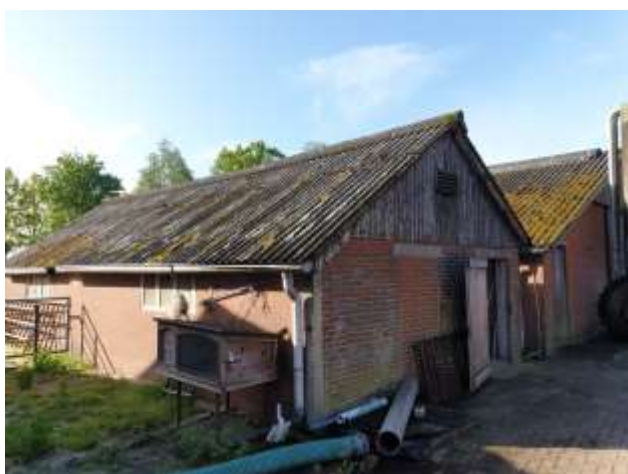
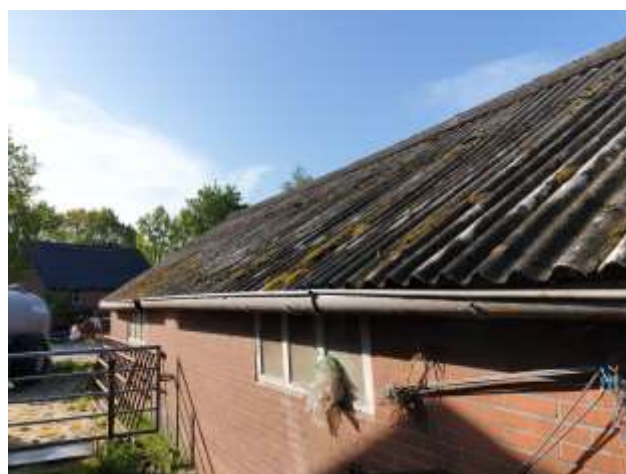
| <b>Hoeveelheid</b> | 78 m <sup>2</sup> | <b>Bevestiging</b> | geschroefd vierkante dop |
| <b>Bereikbaarheid</b> | goed | <b>Risicoklasse</b> | 2A buitensanering |

| <b>Aanbevelingen</b> | Geen direct risico, bron verwijderen voorafgaand aan renovatie en/of sloop. |

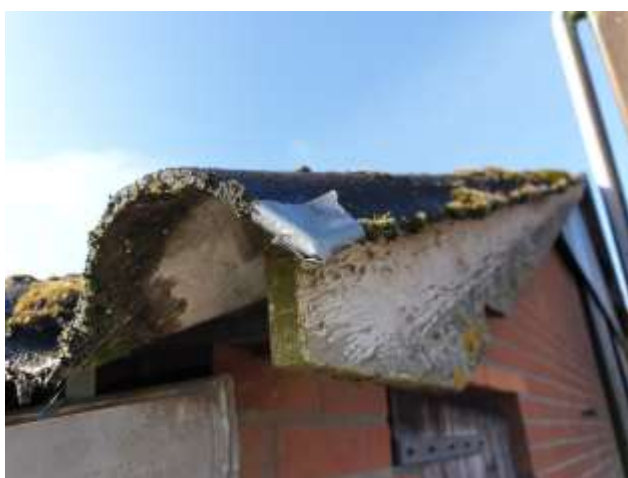
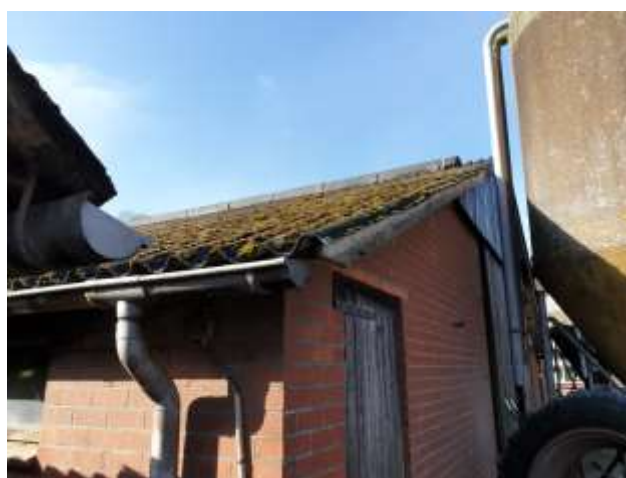
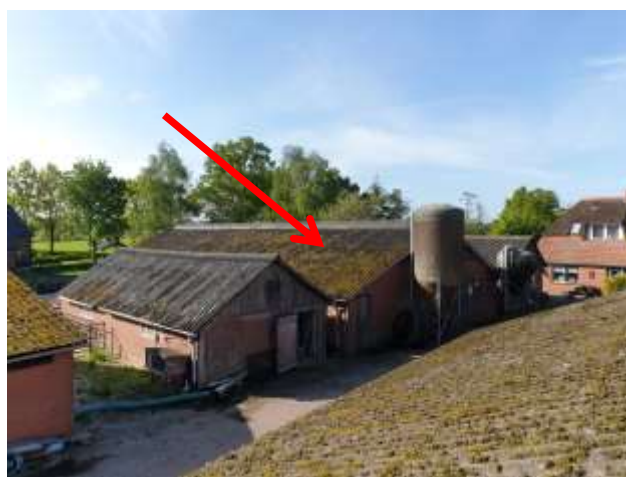
| <b>Hoeveelheid</b> | 410 m <sup>2</sup> | <b>Bevestiging</b> | geschroefd dop 12 |
| <b>Bereikbaarheid</b> | goed | <b>Risicoklasse</b> | 2 buitensanering |

| <b>Aanbevelingen</b> | Geen direct risico, bron verwijderen voorafgaand aan renovatie en/of sloop. |

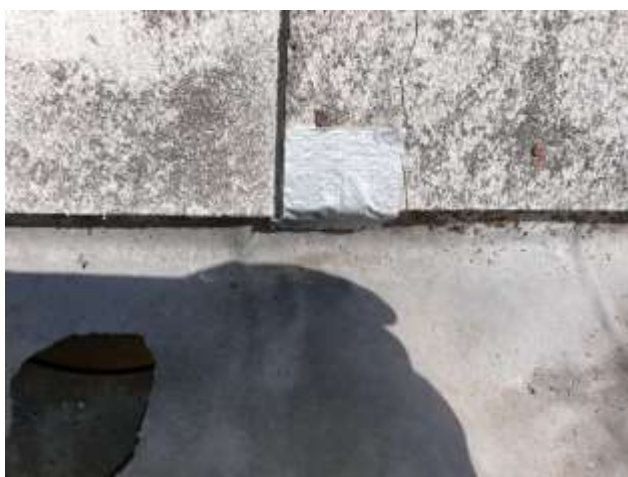
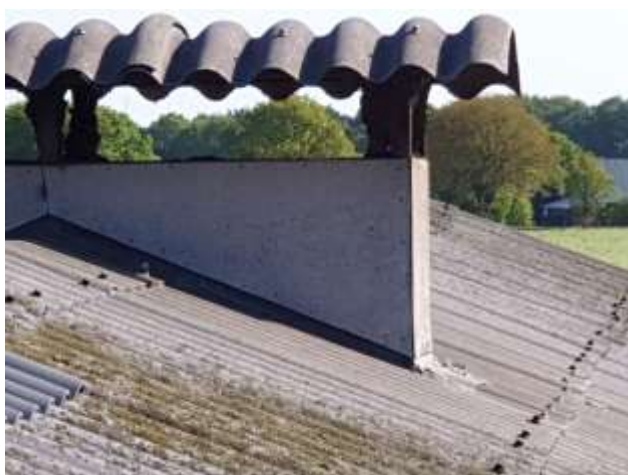
| <b>Hoeveelheid</b> | 3 m <sup>2</sup> | <b>Bevestiging</b> | gespijkerd |
| <b>Bereikbaarheid</b> | goed | <b>Risicoklasse</b> | 2 buitensanering |

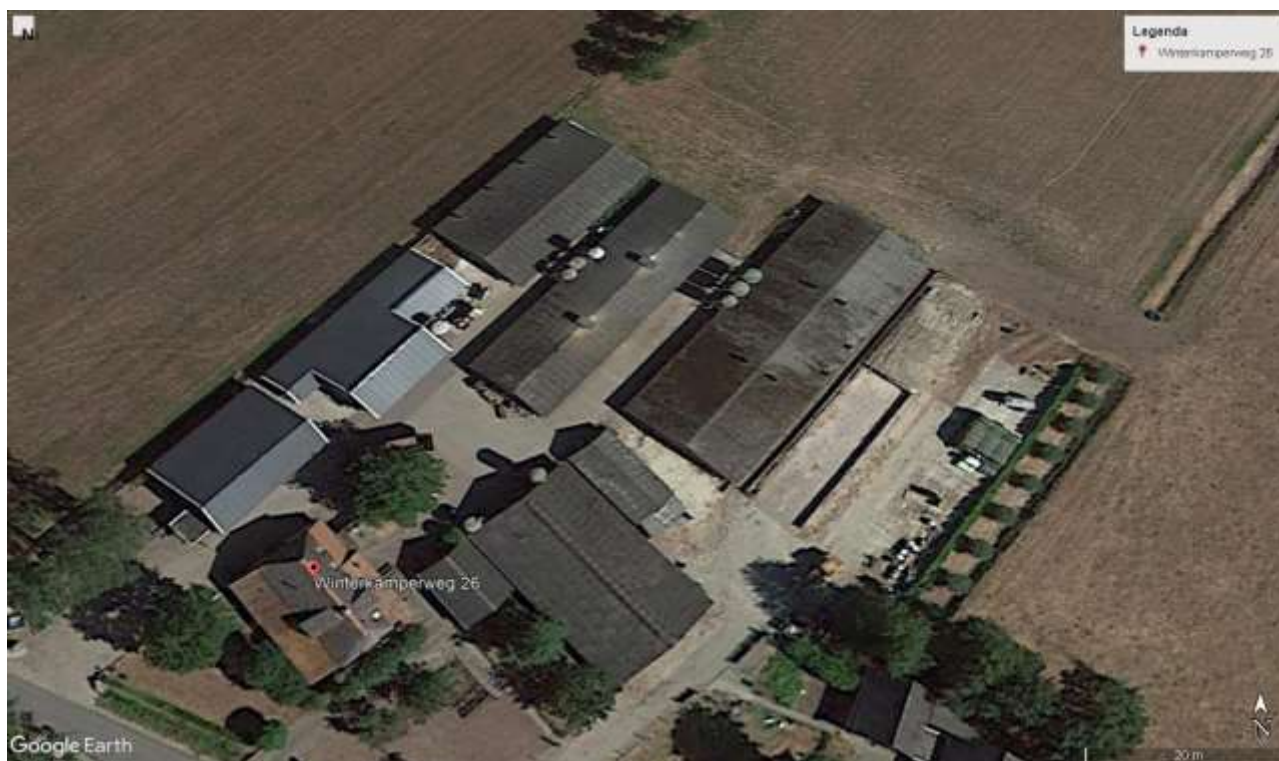
Onderzoeksgebied binnen stippellijn

5 meter uit de gevels / tot aan het naastgelegen bouwwerk
