**RAPPORT VERKENNEND BODEMONDERZOEK**  
**conform NEN 5740 en NEN 5707**  
Brikkenweg 6 - Markelo

*Locatie:*  
Brikkenweg 6  
7475 RE Markelo

Projectcode: 18075316

Rapportagedatum: 7 december 2018

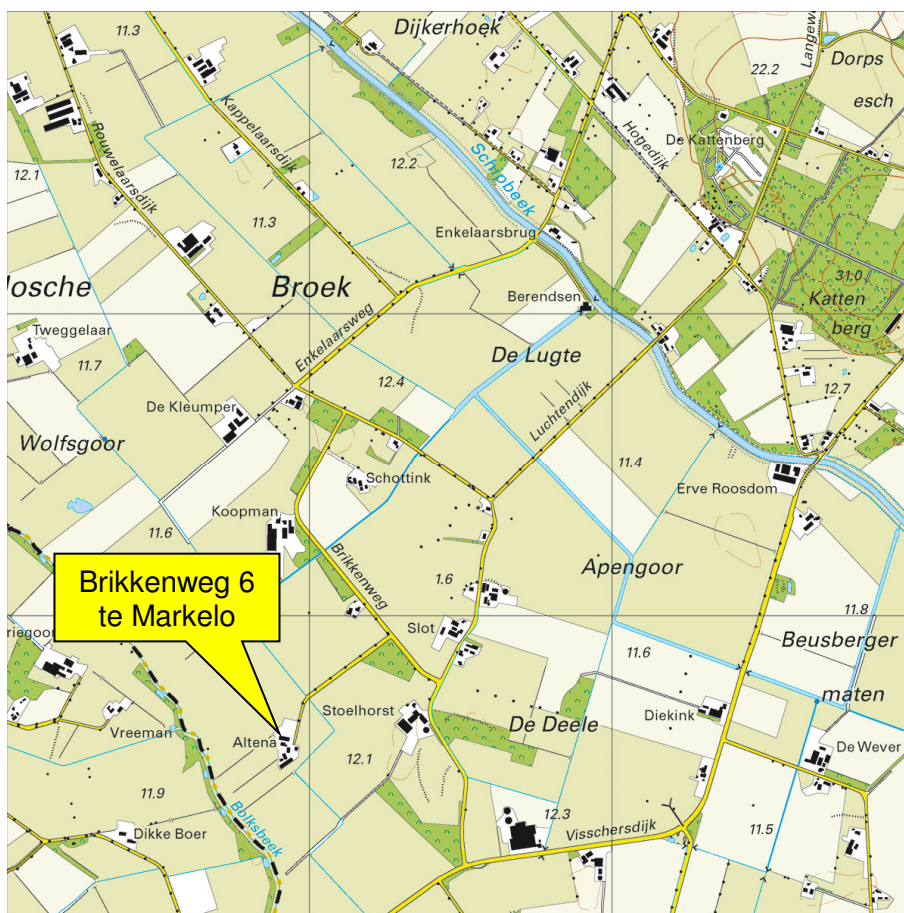
Bijlage I  
Regionale ligging locatie  
Boorplan Kruse Milieu BV

In bijlage I is de regionale ligging van de locatie weergegeven en is het boorplan van het bodemonderzoek weergegeven.

Op 15 november zijn, na het inspecteren van het maaiveld, in totaal 4 inspectiegaten gegraven (handmatig met een schop). Twee gaten zijn met behulp van een Edelmanboor doorgezet, waarvan één boring is doorgezet tot 3.5 meter diepte, ten behoeve van het plaatsen van de peilbuis. De situering van de monsterpunten is weergegeven op de situatieschets van bijlage I.

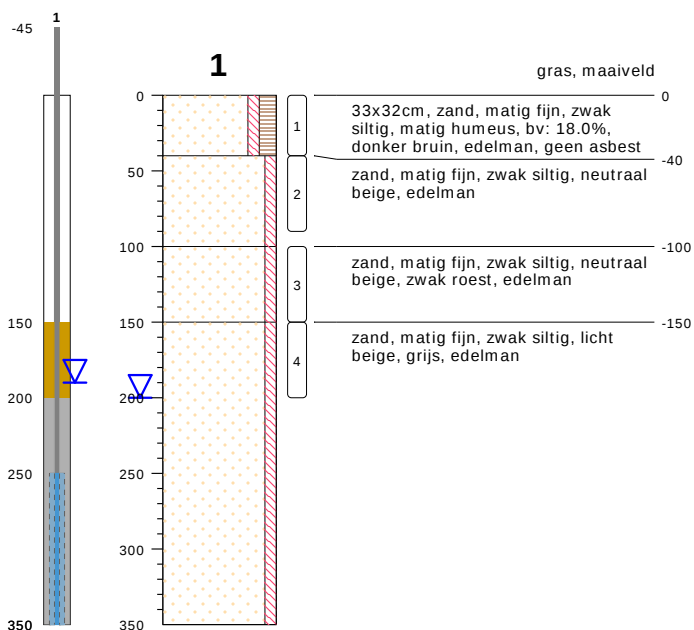
Bijlage II  
Boorstaten

Tijdens de boorwerkzaamheden is de bodemopbouw beschreven en is de grond zintuiglijk beoordeeld op eventuele aanwezigheid van verontreinigingen. De boorbeschrijvingen zijn weergegeven in bijlage II.

De bodemopbouw ter plaatse van de onderzoekslocatie is globaal als volgt: tot circa 0.4 meter min maaiveld (m-mv) is matig fijn zwak siltig en matig humeus zand aangetroffen. Tot einde boordiepte (3.5 m-mv) bestaat de bodem voornamelijk uit matig fijn zwak siltig zand. In de ondergrond zijn roesthoudende lagen aangetroffen. Er zijn geen bodemvreemde materialen waargenomen, die zouden kunnen duiden op de aanwezigheid van een bodemverontreiniging. Door de veldwerker zijn visueel geen asbestverdachte materialen waargenomen in de bodem.

type **peilbuis met 1 filter**  
 datum **15-11-2018**  
 boormeester **Riemer Veltmaat**
