# ERFINRICHTINGSPLAN STATIONSWEG 24 MARKELO

**Quicksan flora en fauna**

Gecombineerd bodemonderzoek  
Bodem-, asbest-, en asfaltonderzoek

Stationsweg 24 te Markelo

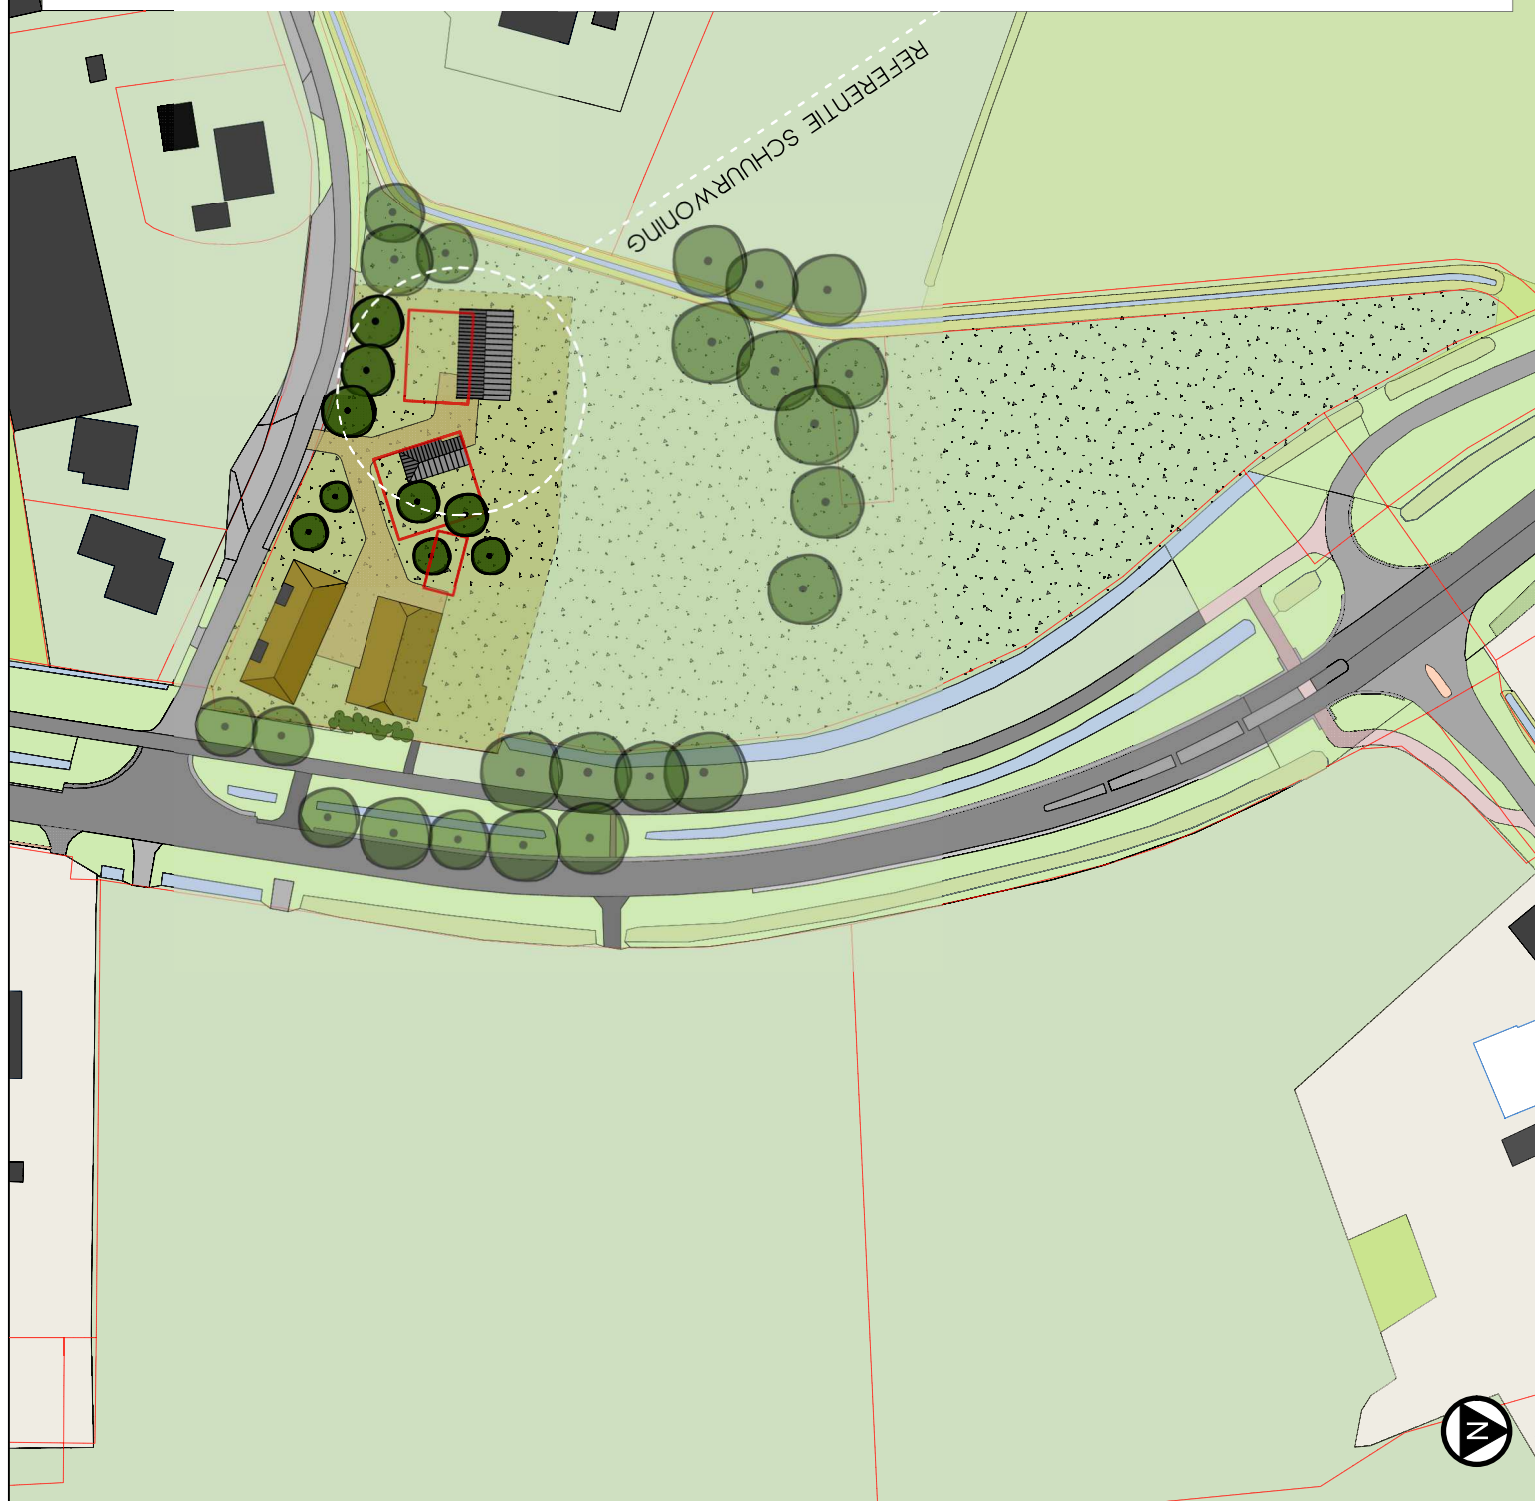
| tekeningno | formaat | datum | project |

1. Bestaande karakteristieke schuur
2. Nieuwe woning
3. Nieuwe schuur
4. Centraal erf, kerer/parkeren
5. Karakteristieke bomen behouden
6. Groenstructuur herstellen met Zwarte Els
7. Aanplant hoogstamfruitbomen als centraal element  
Malus/Pyrus/Prunus bij voorkeur oud hollandse soorten
8. Aanplantmaat 12-14 HO totaal 6 stuks  
Aanplanten op ongelijke afstand
9. Weide
10. Open overgang van tuin naar weide
11. Aanplant Winterlinde  
Tilia cordata 16-18  
3 stuks
12. Bestaande boerderij

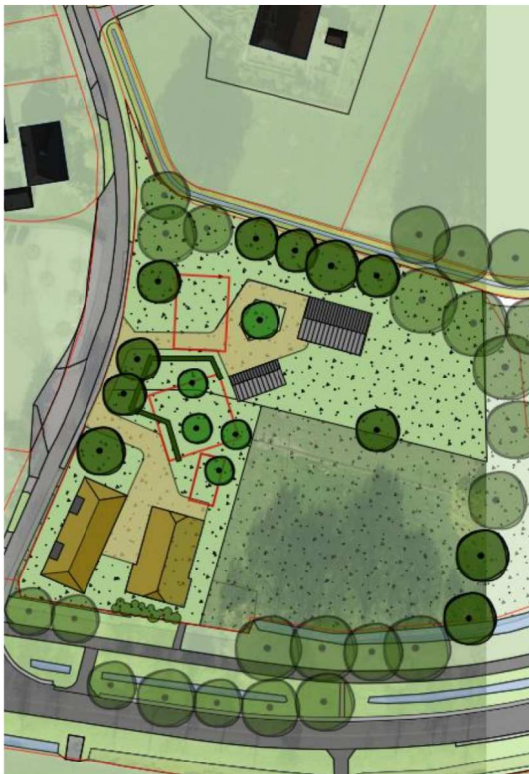
Figuur 2: toekomstige inrichting (Bron: opdrachtgever)

De locatie zal worden heringericht als bed & breakfast. Op onderstaande figuur 2 is de toekomstige situatie weergegeven.

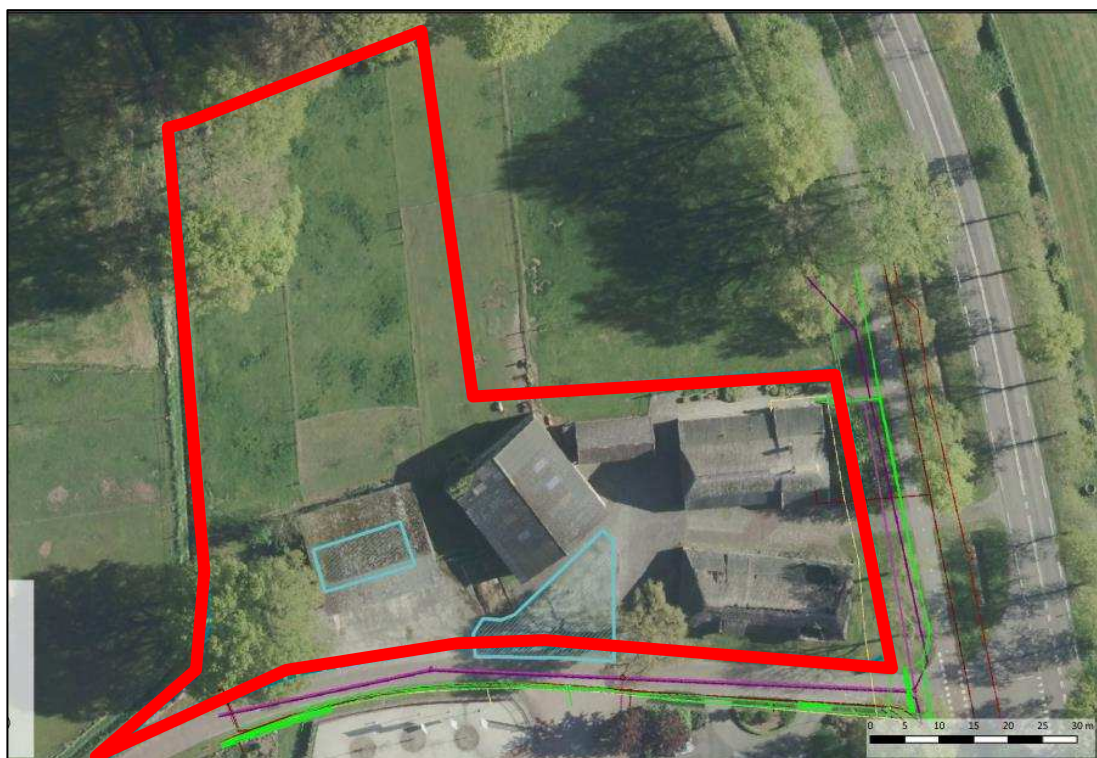
Afbeelding 2.1: Situering van de onderzoekslocatie

Gezien het feit dat het verkennend bodemonderzoek mede wordt uitgevoerd in het kader van de voorgenomen bestemmingsplanwijziging, is het noodzakelijk het gehele perceel milieukundig te onderzoeken. Op basis van het erfinrichtingsplan blijkt de oppervlakte van het onderzoeksperceel circa 5.600 m<sup>2</sup> te bedragen.
