# KGO Holterweg 19

*Uitbreiding Deeterink Transport B.V.*

**RAPPORT VERKENNEND BODEMONDERZOEK**  
**conform NEN 5740**  
**Holterweg 19 - Markelo**

# Rapport Verkennend Bodemonderzoek conform NEN 5740 Holterweg 19 - Markelo

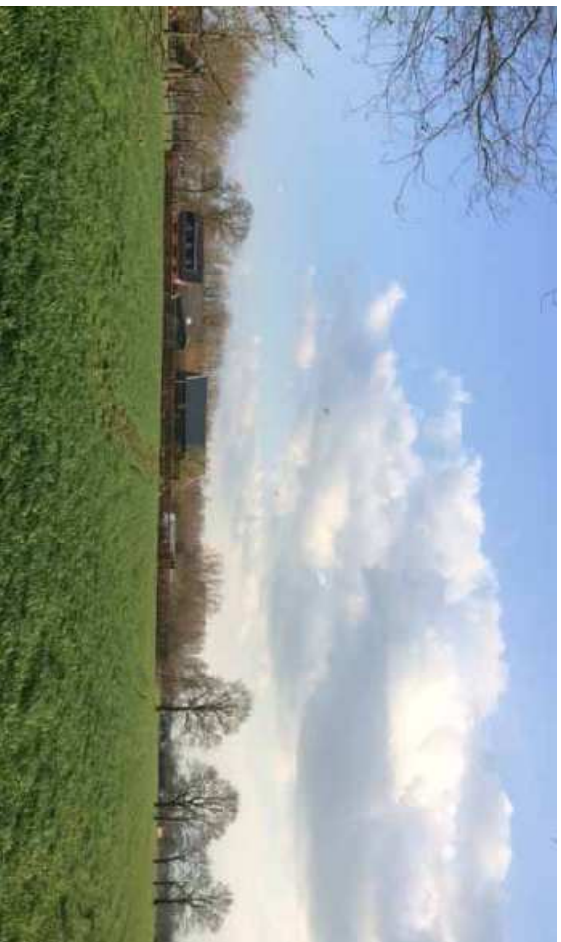
Afbeelding 4. Het erf is beplant met een beukenhaag

Het erf van Deeterink Transport B.V. is goed beplant. Jonge bomen, op eigen terrein, zorgen aan de wegkant voor een extra groene zone. Een beukenhaag omzoomt de noordkant van het erf. Aan de westkant staan enkele heesters en bomen. Aan de zuidkant wordt het erf begrensd door het bos van de buurman. Kortom eigenaren hebben kans gezien om naast een functioneel erf, een relatief groen erf te handhaven.

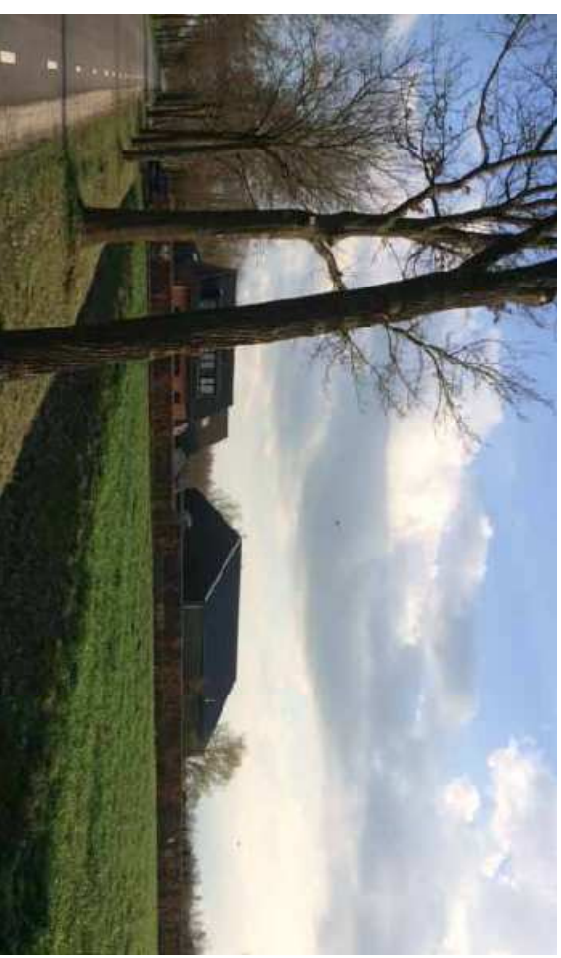
Afbeelding 5. Het bebouwde deel van het erf ligt hoger dan de parallelweg van de N755

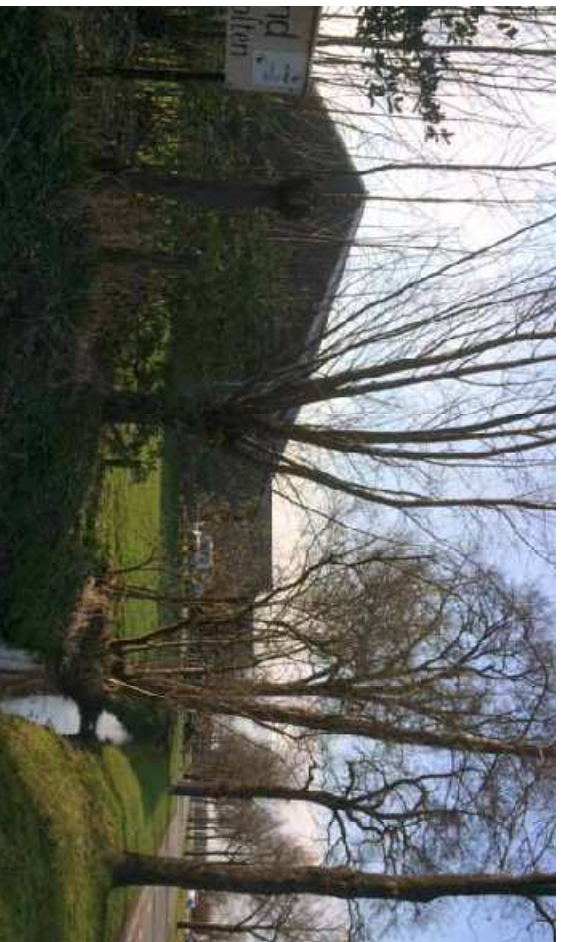
Afbeelding 6. De kant van de loods die uitgebreid gaat worden is niet goed zichtbaar vanaf de weg vanwege het bos op het naburige perceel.

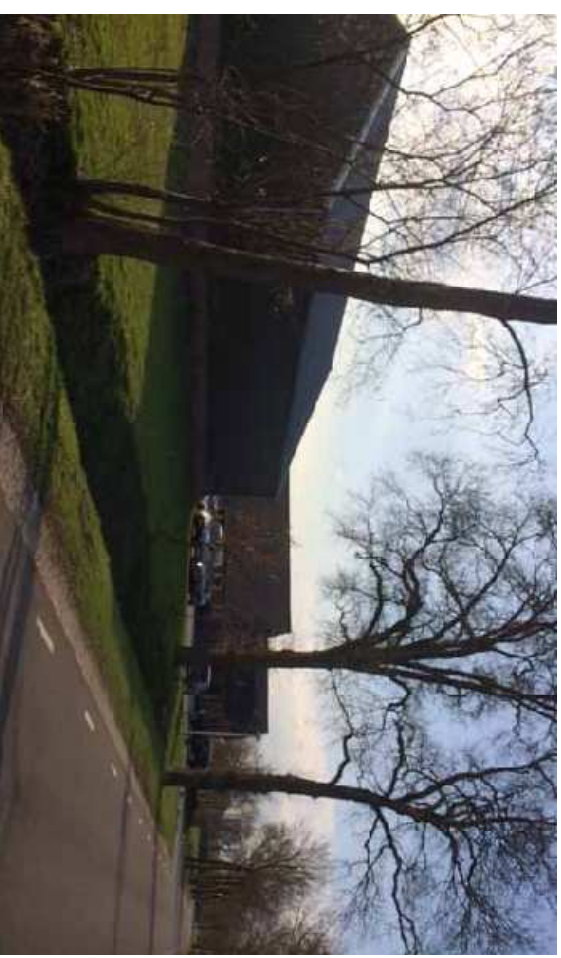
Afbeelding 7. Het erf van Deeterink Transport B.V. wordt intensief gebruikt. De voorkant van het erf leent zich voor een groene maatschappelijke tegenprestatie (Kwaliteitsimpuls), want dit is niet in gebruik voor bedrijfsdoeleinden.

Uitgangspunt voor het ontwerp is om vooral op het voorerf in te zetten op de landschappelijke tegenprestatie die verlangd wordt voor de bestemmingsplanwijziging. Denk hierbij aan typische 'voorerf' elementen zoals hagen, fruitbomen of sierbeplanting (voor verduidelijking afbeelding 22 en kader).

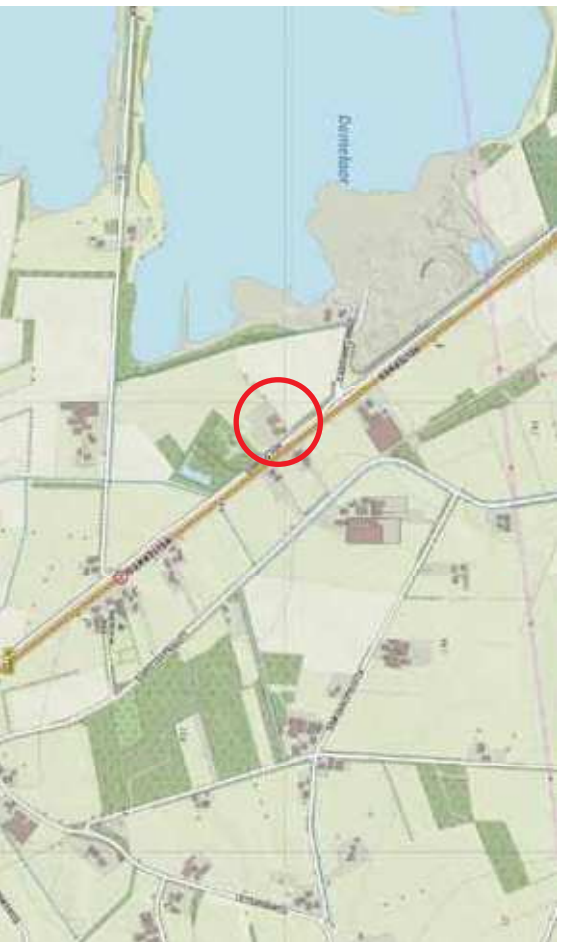
Afbeelding 9. Hoogtekaart: de projectlocatie ligt op een hoogte van 15,50 meter boven NAP. Binnen een straal van een kilometer (de gele gebieden) ligt het maaiveld op 20,00 meter boven NAP.

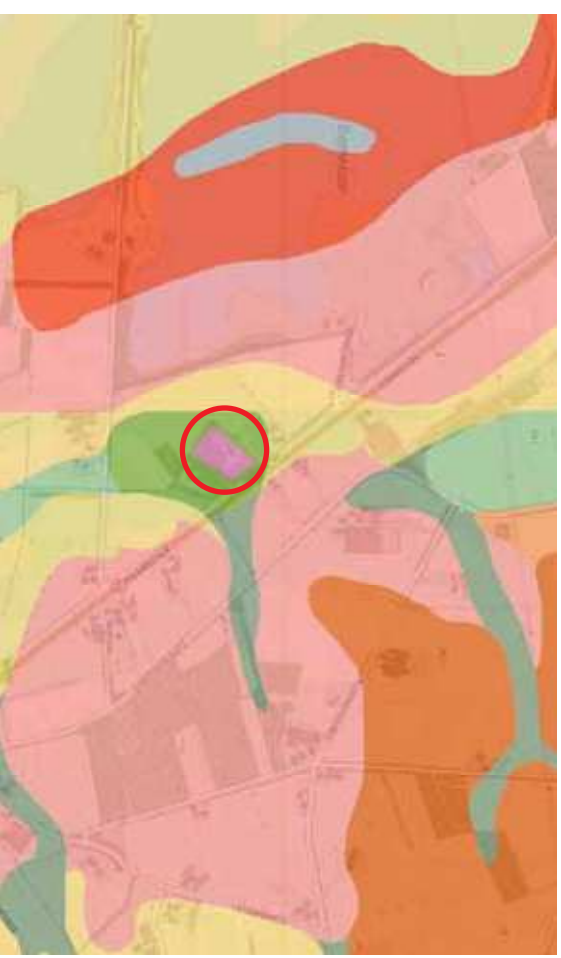
Afbeelding 10. Geomorfologische kaart: Het projectgebied ligt op een oude beekdalbodem (2R4, aangegeven met een groen-blauwe kleur). Het oude beekdal liep van het essenlandschap ten oosten van de N755 naar het lager gelegen Kring van Dorth. De lage stuwwal (rood), waar Dijkterhoff Basal zand en grind wint, staat op de kaart weergegeven, ook al is deze afgegraven. Het erf is waarschijnlijk opgethoogd, waardoor het in roze is weergegeven op de kaart.

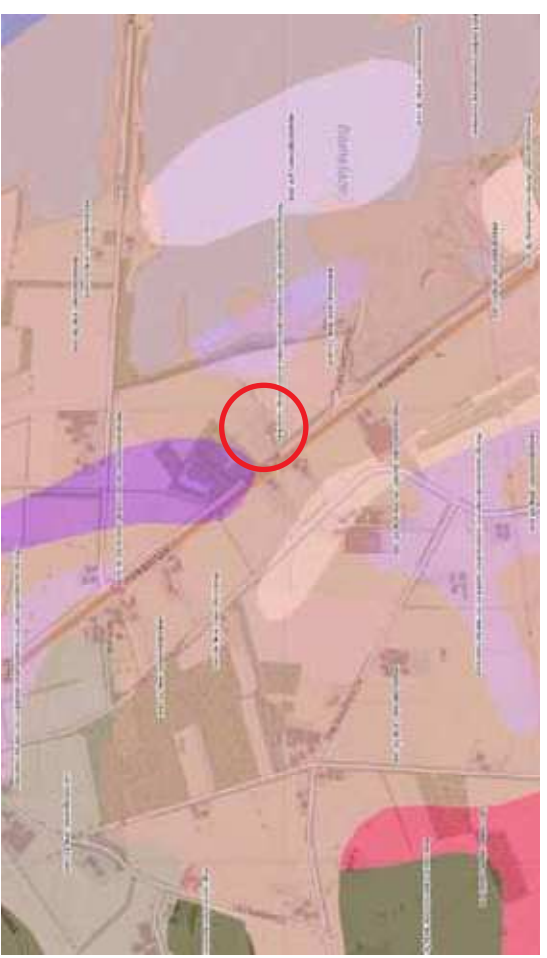
Afbeelding 12. Bodemkaart: De grond in het projectgebied bestaat uit Veldpodzolgrond. Dat bestaat uit leemig fijn zand. De bodem is bepalend voor de soortkeuze in het beplantingsplan.

De bodem in het projectgebied bestaat uit veldpodzolgrond. Dat bestaat uit lemig fijn zand. Het grondwater ligt vrij diep. Het plangebied kent de grondwatertrappen VI en VII. Veldpodzolgronden is de benaming voor gemeenschappelijk gebruikte heidevelden die buiten de essen lagen.

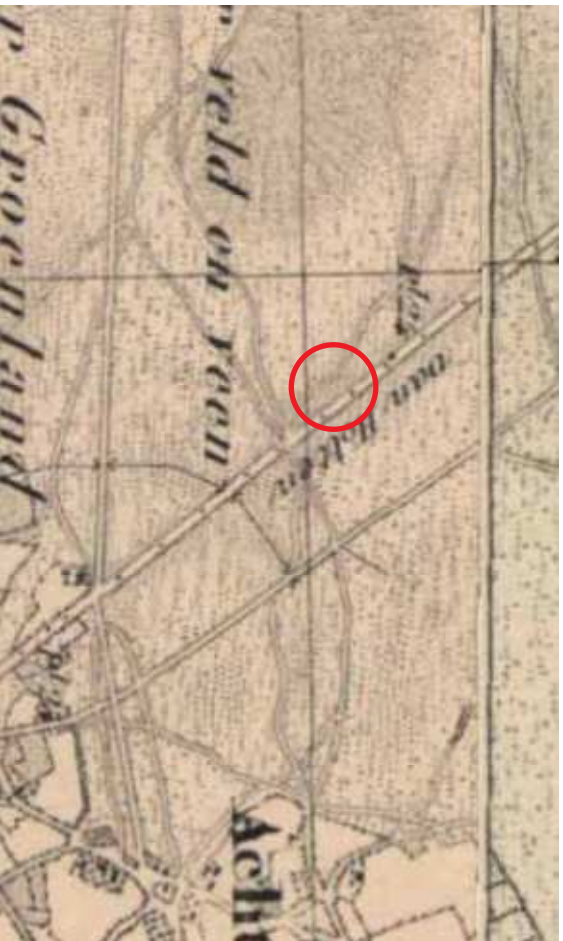
Abbeelding 14. Historische kaart uit 1850: Paden liepen vanuit het oosten over de gezamenlijke heidevelden

Lang was het gebied waar het erf in valt een uitgestrekt heidegebied met hoge zandige koppen. Op de kaart van 1850 kronkelden de paden van oost naar westelijke richting. Ook de beek (kruisend over de Holterweg) die zijn sporen zo duidelijk heeft achtergelaten op de geomorfologische kaart is nog deels zichtbaar. De Holterweg was toen al de grote ontsluitingsweg. Bebouwing was slechts aanwezig in Dijkelhoek, en bebouwing lag zogenaamd 'gestrooid' in het landschap. De ruige gronden zijn ook nog herkenbaar op de kaart uit 1900 (afbeelding 14). De lage, vochtige gronden werden ingezet als weidegrond (groen). De eerste bebouwing op het projectgebied is zichtbaar op de kaart uit 1900.

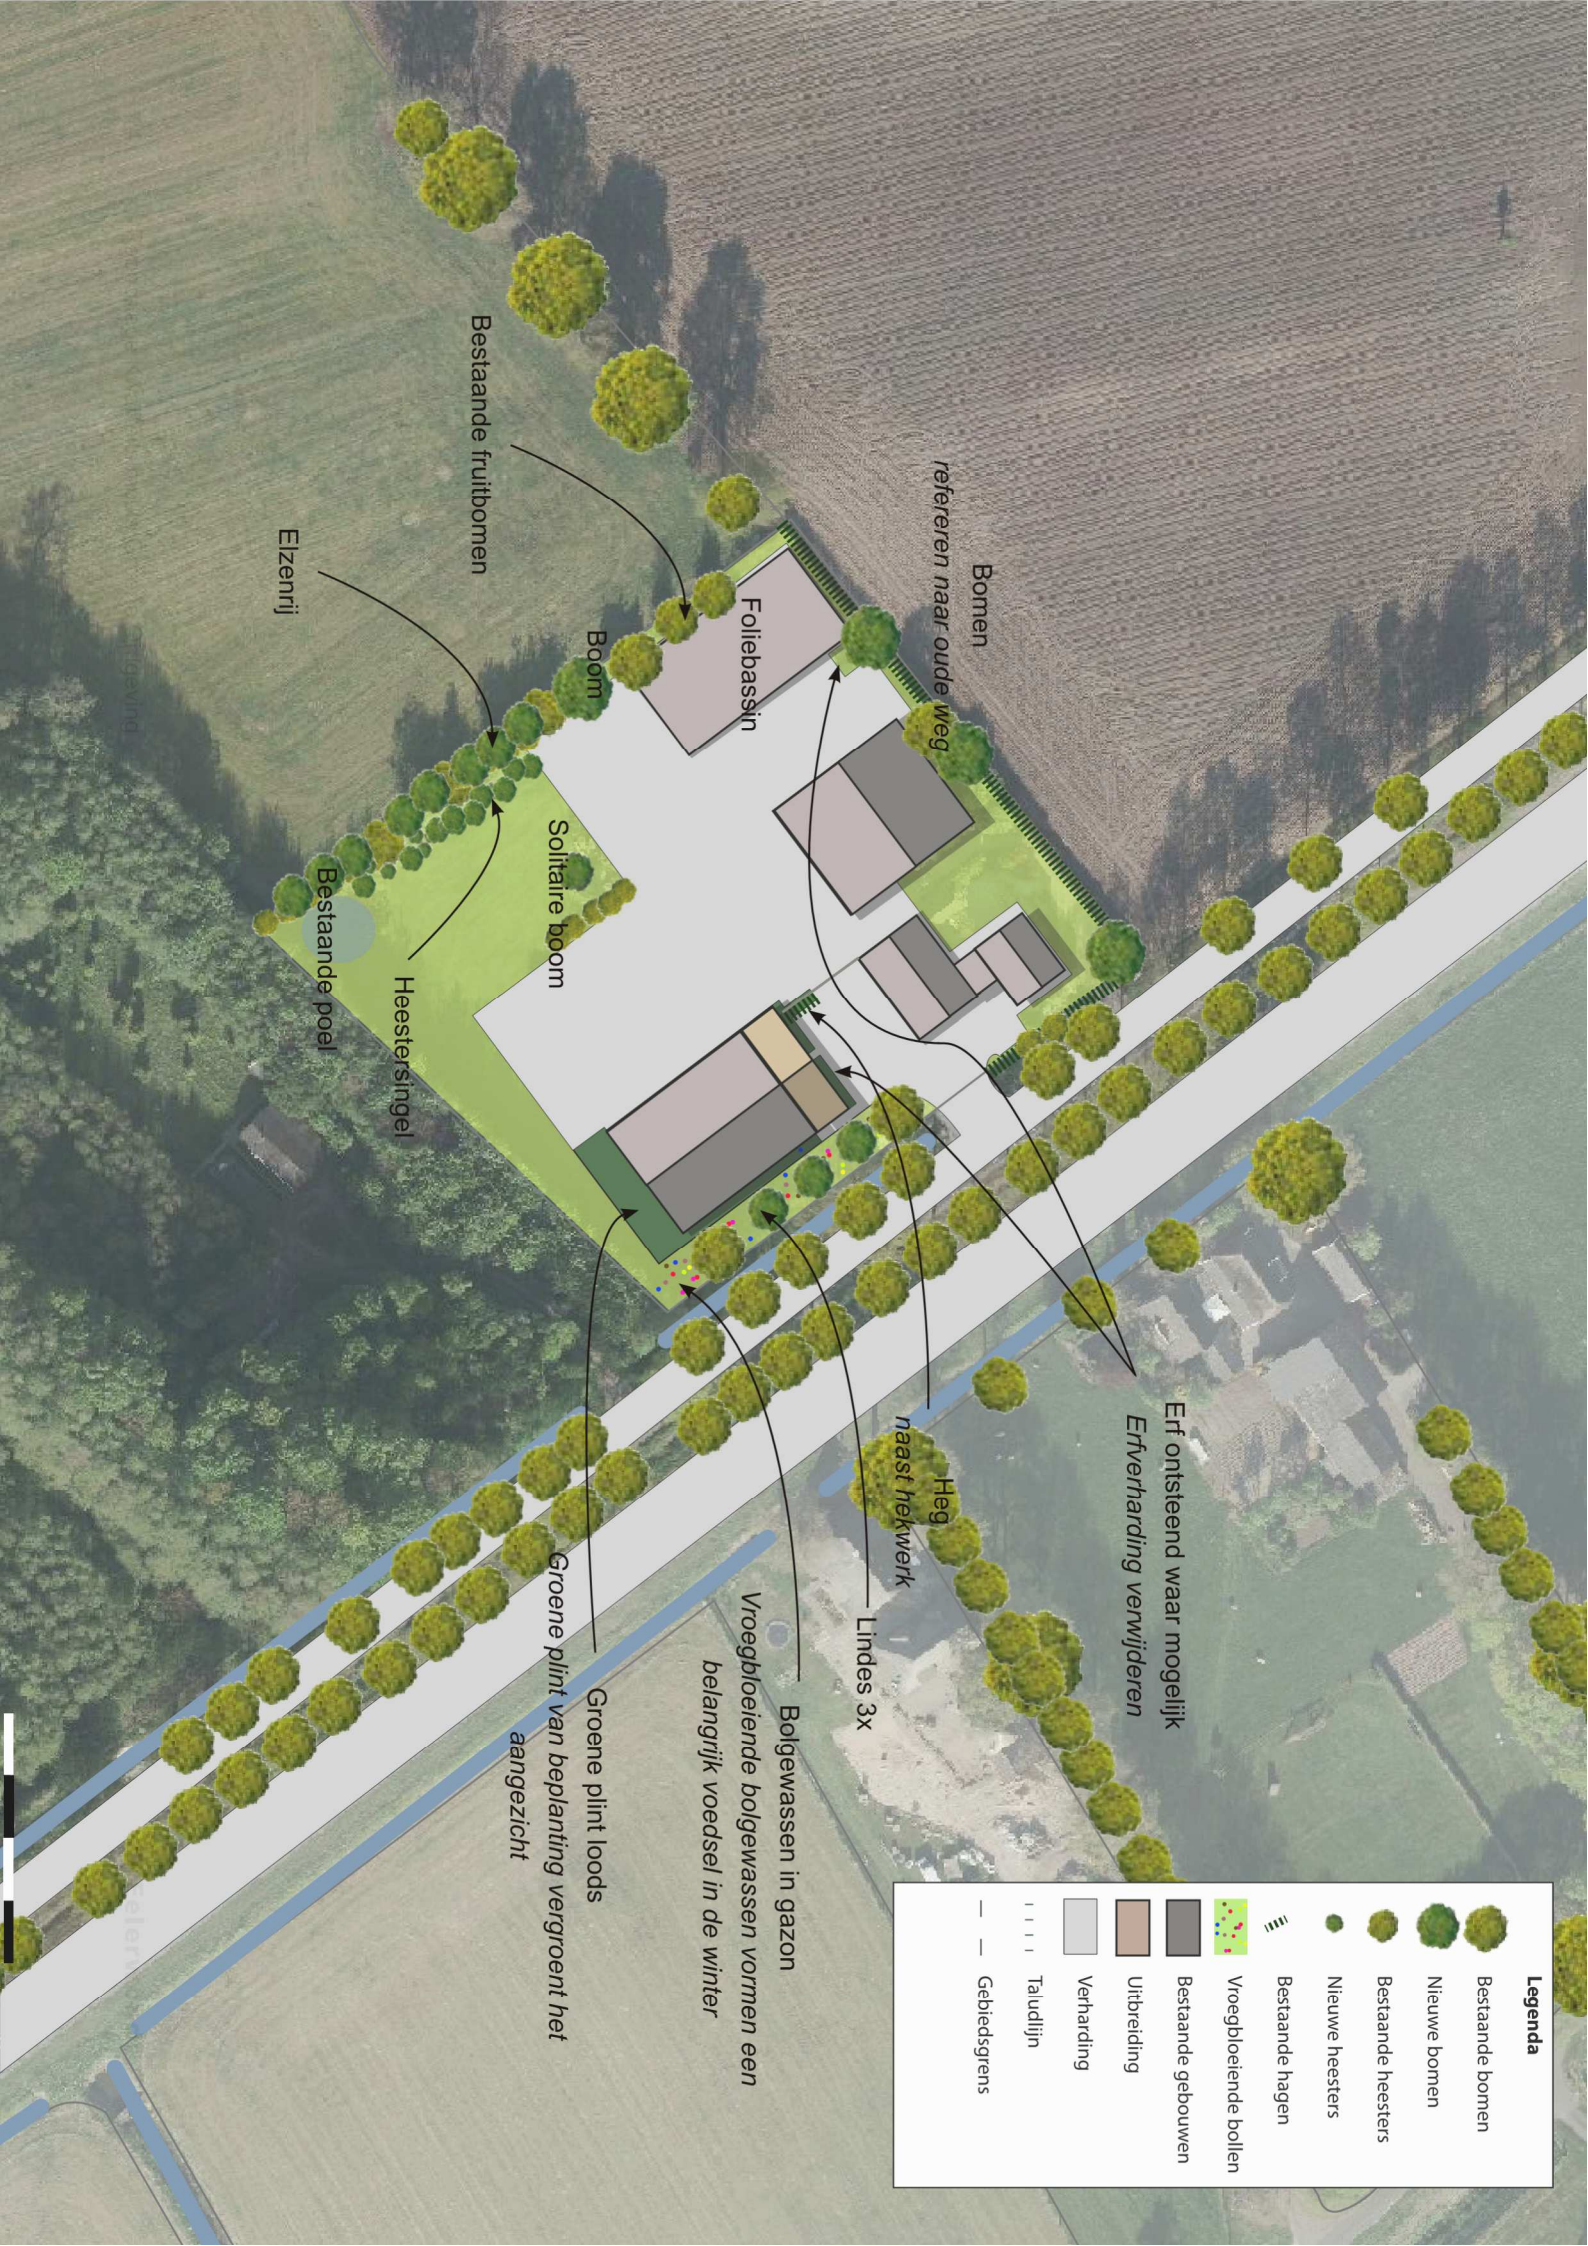
Het ontwerp leidt tot herstel van een oude landschapsstructuur en de vergroting van de biodiversiteit. Daarnaast wordt door de bolgewassen in het grasland een extra type landschapselement toegevoegd.

Aan de noordgrens van het projectgebied maken drie zomereiken, geplant naast de bestaande beukenhaag, de historische weg beleefbaar.

Vroegbloeiende bolgewassen in het gazon vergroten de kansen voor bijen, aardhonnels en andere nectar-etende insecten. Denk hierbij aan de grote sneeuwklomp of krokussen.

Een haag wordt naast het hekwerk op de toegangsweg geplant. Een wintergroene haag blokkeert zicht en biedt dekking zowel in de zomer als in de winter voor insecten en vogels.

De heesterrand aan de westkant van het erf is goed aangeplant. In dit plan wordt de heesterrand slechts aangevuld, tot een rand met veel diversiteit in bloei- en besperiode. Te denken valt aan Gelderse roos, roos, appelbes en vuilboom. Een aantal elzen worden aangeplant conform een eerder plan waarover overeenstemming is bereikt met de gemeente.

Eén boom centraal op het erf zorgt voor schaduw op het erf. Te denken valt aan een linde (een variëteit die niet gevoelig is voor luis).

Drie bomen vormen extra groene laag aan de wegkant. Te denken valt aan een meidoornsoort die bloesem draagt, bessen krijgt, een bijzondere herfstkleur heeft en in de schaduw van de elken groeit.

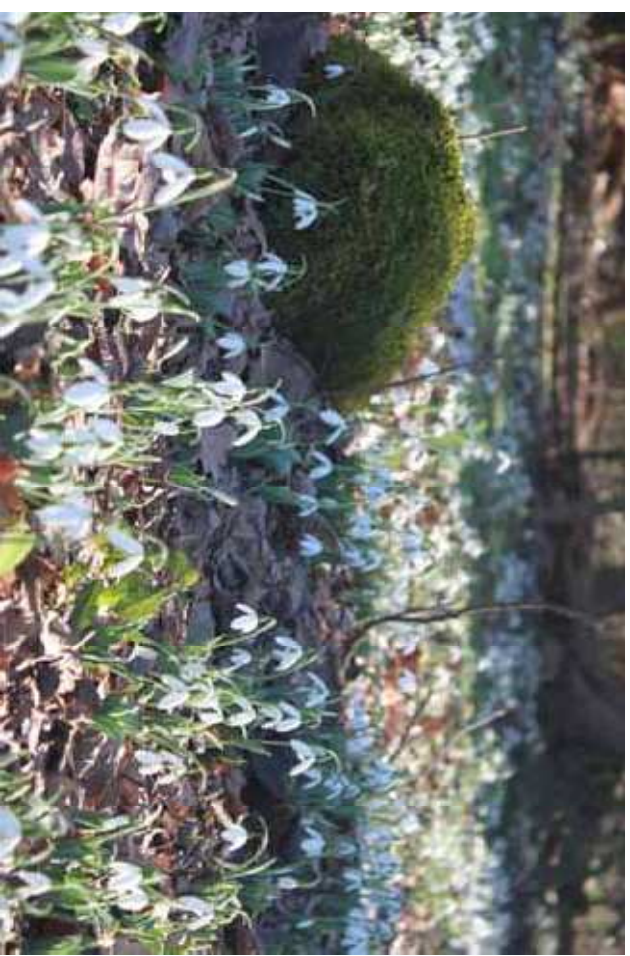
*Afbeelding 23. Bollen als extra landschapselement*

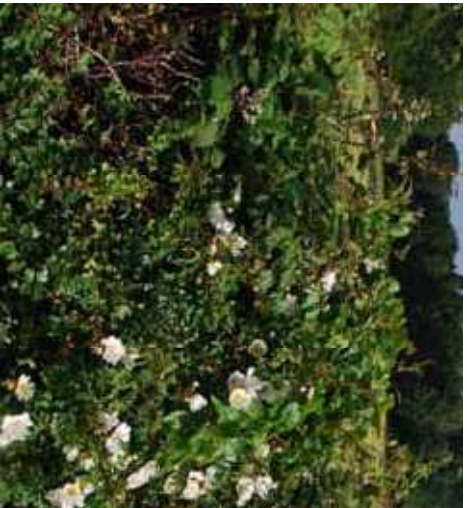
*Afbeelding 22. Streefbeeld: Een heesterrand met heesters met verschillende bloei- en besperiode*
