# Erfinrichtings- en Beeldkwaliteitplan

## Kolhoopsdijk 6 te Markelo - Fam. Wissink

# Quick Scan Flora en Fauna

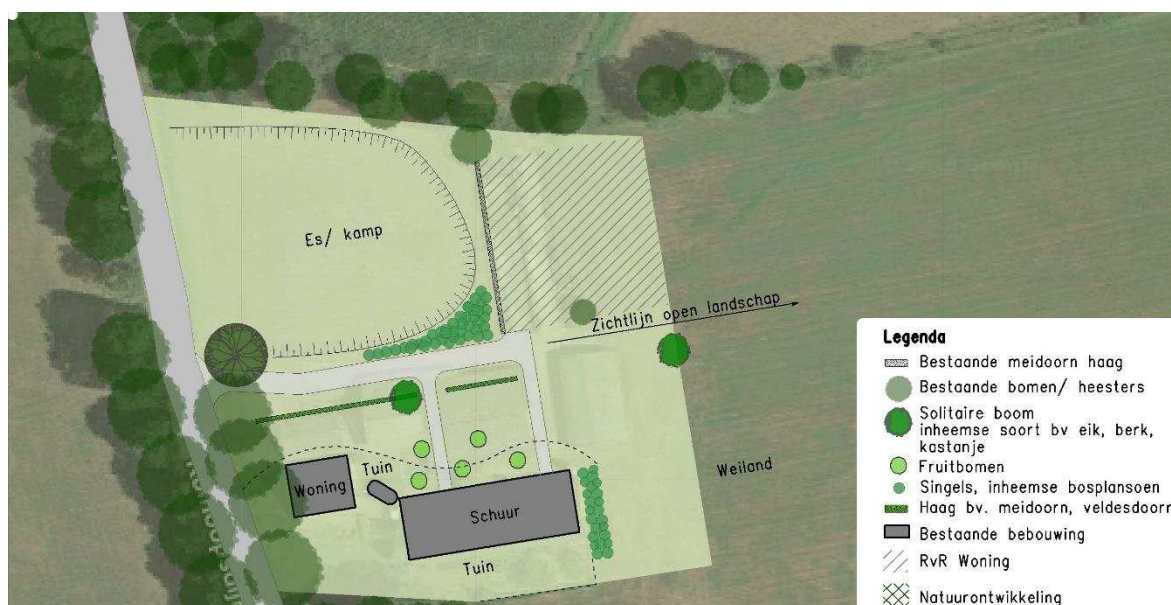
Afbeelding nieuwe situatie

De welstandscriteria worden hieronder benoemd en gelden voor de te realiseren nieuwe gebouwen op het perceel Kolhoopsdijk 6 Markelo. Deze criteria (voor deze locatie) worden door de gemeenteraad vastgesteld als onderdeel van de welstandsnota. Hiermee vormen deze criteria het kader voor de toetsing van bouwplannen aan de redelijke eisen van welstand. Als het plan is gerealiseerd, treedt het regiem van 'kampen en essen' in werking.

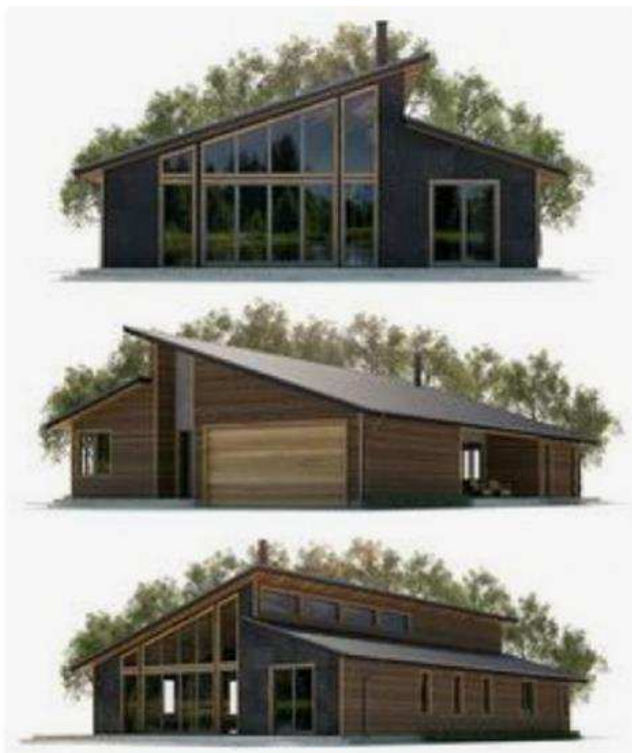
Optie woning verwerken in de es, hoge zijde aan de es bouwen.

Lage zijde meer glas, natuurlijke materialen.

Hoogteverschil es te verwerken in het ontwerp van de woning. Tevens rekening houdend met zichtlijnen over de Regge, zonligging en zonbenutting.

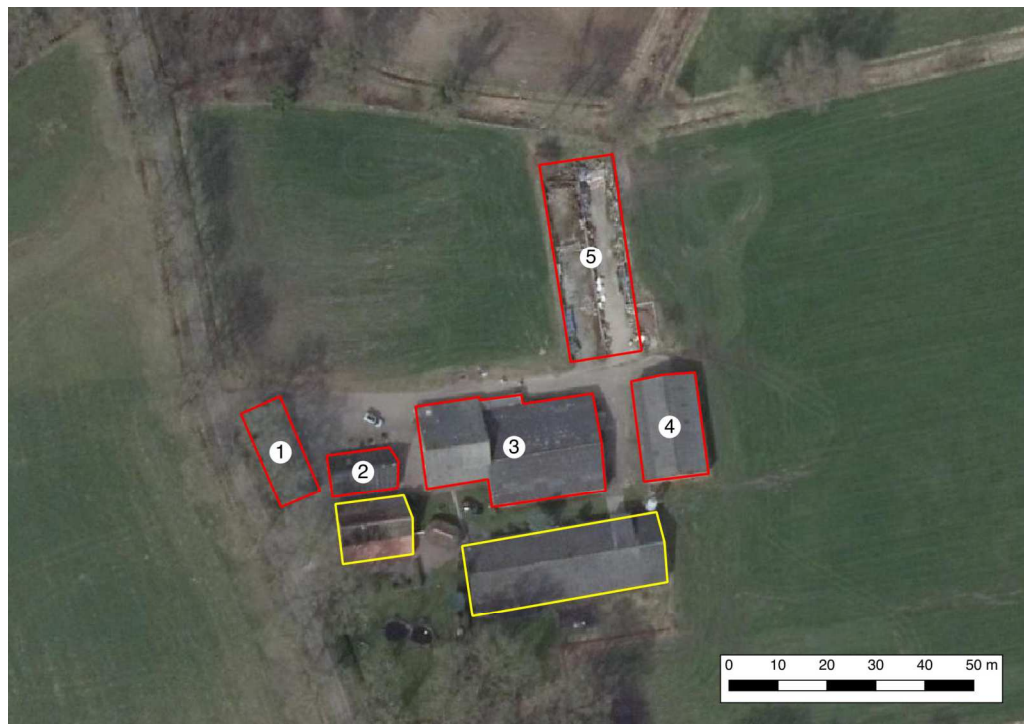
Figuur 2. Luchtfoto erf met betrokken gebouwen (rood).

Het plangebied (fig. 2) wordt gevormd door een voormalig agrarisch erf waarvan de bedrijfsactiviteiten jaren geleden zijn beëindigd. Op het erf staan een woning en de zes bedrijfsgebouwen. De wens bestaat om vijf bedrijfsgebouwen te slopen. Het gaat om de volgende gebouwen (zie fig. 2):

### Gebouw 1

Het betreft een lage kapschuur met deels houten en deels profielplaten gevels en profielplaten dakbedekking. Het dak en de gevels zijn enkelwandig.

### Gebouw 2

Het betreft een voormalige varkensstal met gemetselde gevels en een golfplaten dak. Het dak en de gevels zijn enkelwandig. Boven de stal bevindt zich een ongebruikte hooizolder.

### Gebouw 3

Het betreft hier een kapschuur aan de westzijde, geschakeld aan een koeienstal aan de oostzijde. De kapschuur heeft gevels van hout, baksteen en profielplaat. Het dak is met golfplaat gedekt. In de noordzijde van de kapschuur is een lage werkplaats gevestigd. De stal is opgetrokken uit hout en baksteen. Het dak is gedekt met golfplaten. Van het complex zijn alle daken en gevels enkelwandig.

### Gebouw 4

Heeft betrekking op een schuur waarvan de gevels uit metselwerk bestaan of uit profielplaten. Het dak is gedekt met golfplaten. Het dak en de gevels zijn enkelwandig.

### Gebouw 5

Heeft betrekking op de sleufsilos die worden gevormd door een betonnen vloer met lage betonnen muurtjes.

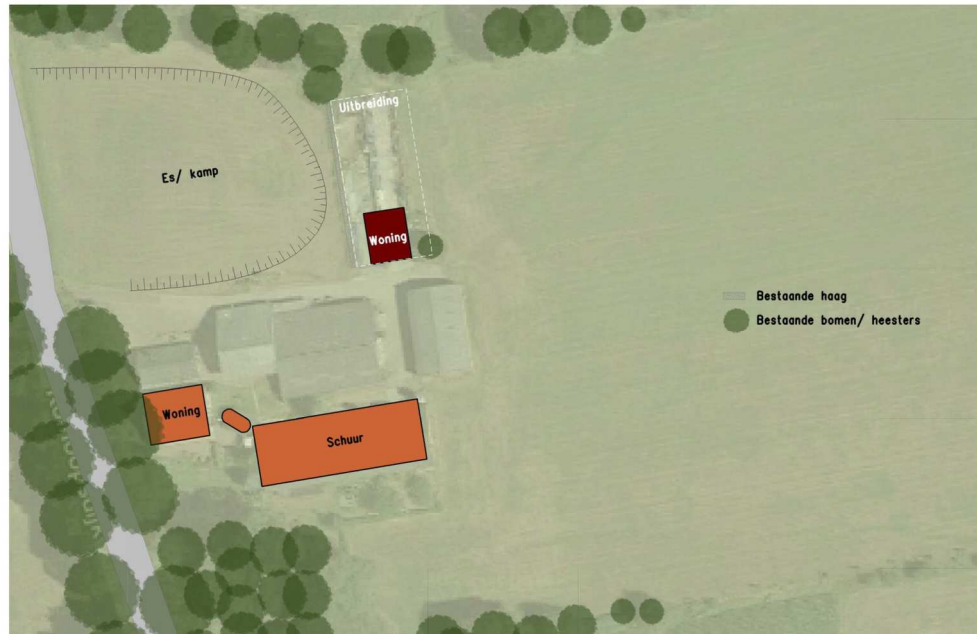
Figuur 9. Beoogde situatie.

Het voornemen bestaat om in het kader van de Rood-voor-roodregeling de vijf genoemde bedrijfsgebouwen te slopen en op de locatie van gebouw 5 een extra woning te realiseren. Voor het plan verdwijnt geen opgaande begroeiing.
