# Erfinrichtingsplan

Erve Daalkerwillem 2018  
Rijssenseweg 24 - Markelo (hof van Twente)

Doel van deelname is het hergebruik van de monumentale schuur aan de Rijssenseweg 24 door herbestemming voor woondoeleinden.

| <div><div><div>BVR<sup>2</sup></div><div>bouw bureau</div></div><div>mail info@bvr2.nl<br/>tel 06 4605 4415</div></div> | HERBESTEMMING DWARSRITSCHUUR - erve "DaalkerWillem" | project nr. | 18-030 |

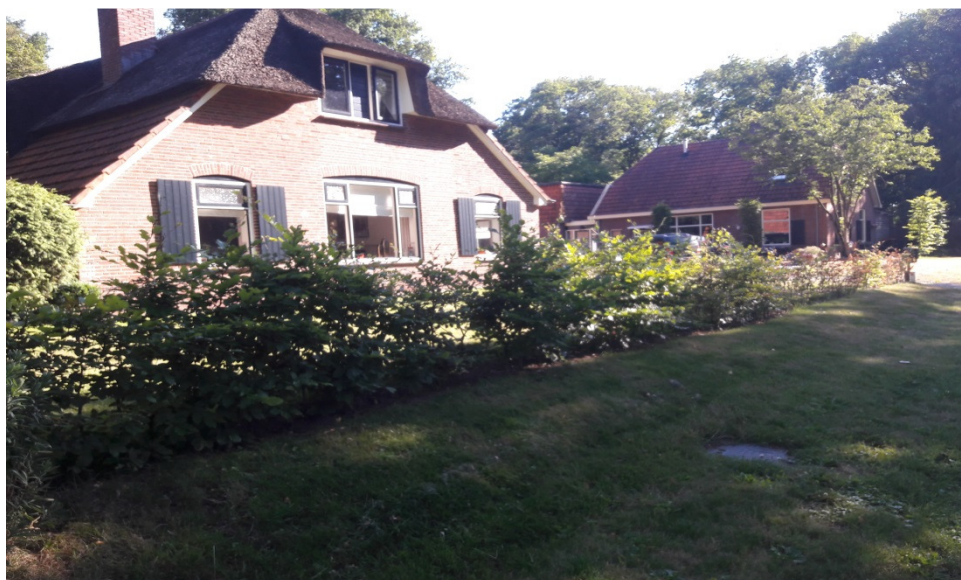
*Figuur 2 Voorgevel woning Rijssenseweg 24*

Het erf bestaat uit een woonboerderij van het hallenhuistype onder rieten zadeldak( zie fig. 2) en met schuur met dwarsrit (fig. 3), karakteristiek voor Markelo en de nabije omgeving.

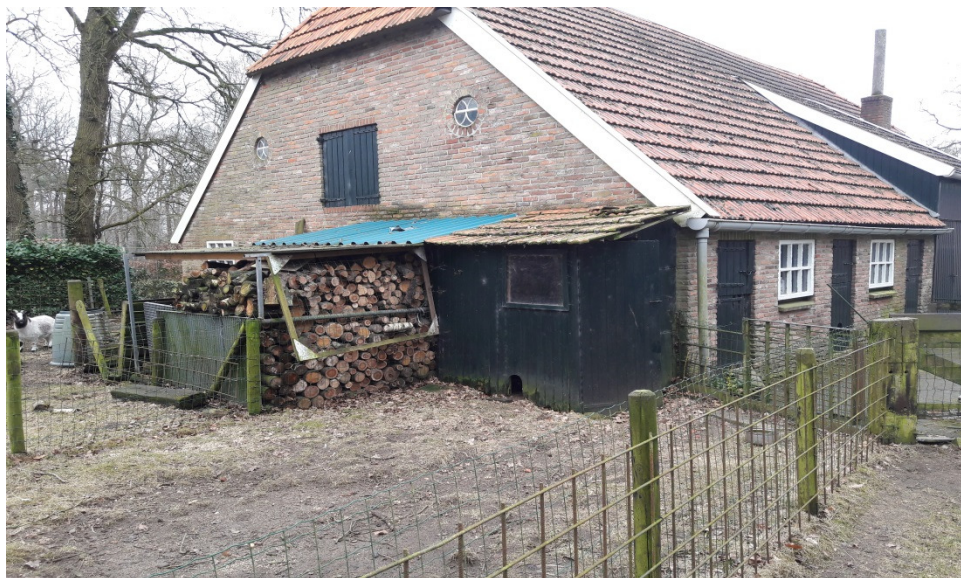
*Figuur 3 Karakteristieke dwarsritschuur*

Waardering geldt zowel voor woonboerderij als schuur van architectuurhistorisch en stedenbouwkundig belang onder andere wegens de functionele en ruimtelijke relatie van de boerderij met de schuur en de omgeving.

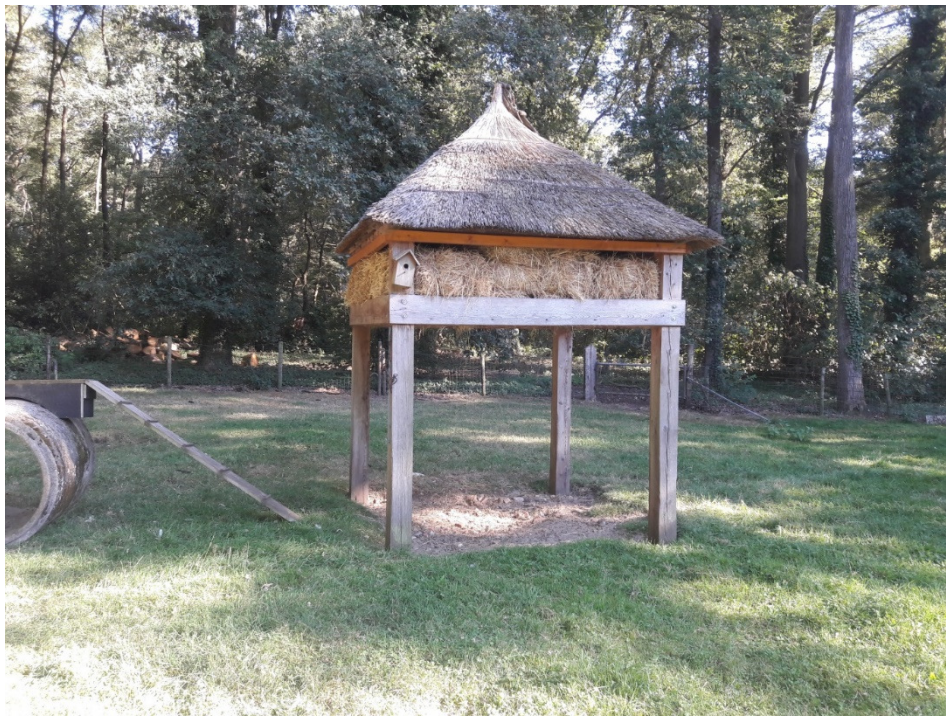
*Figuur 4 Kleine hooiberg in het weiland, nabij de bebouwing*

In het weiland nabij de bebouwing staat een kleine rietgedekte houten hooiberg (fig. 4) volgens traditioneel ontwerp.

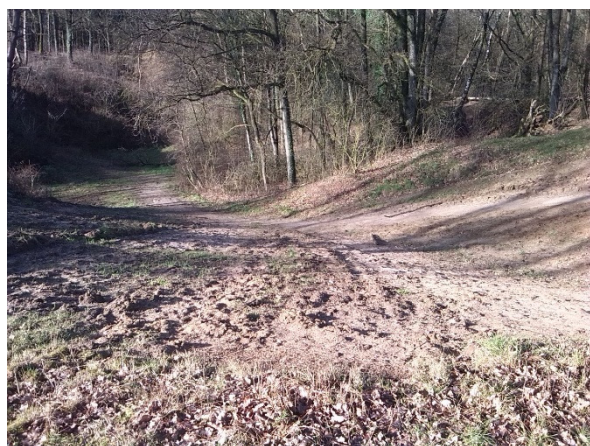
*Figuur 6 Leemkuilen op de Herikerberg*

In het aanliggende bos bevinden zich de zogenaamde leemkuilen. In het begin van de 19e eeuw kwam men er achter hoe waardevol het leem was op de Herikerberg. Daarom werd er halverwege de 19e eeuw op meerdere plaatsen, met de leemafgraving begonnen. Het leem lag onder een laag dekzand van gemiddeld een meter. Er waren ook enkele plaatsen waar de leemlaag direct aan de oppervlakte lag. De bakstenen die van dit donkere leem gebakken werden, waren van dermate hoge kwaliteit dat het kon concurreren met de baksteentoevoer uit Rijssen. De crisis in de jaren '30 van de vorige eeuw betekenden het eind voor de tichelwerkers van de Herikerberg.

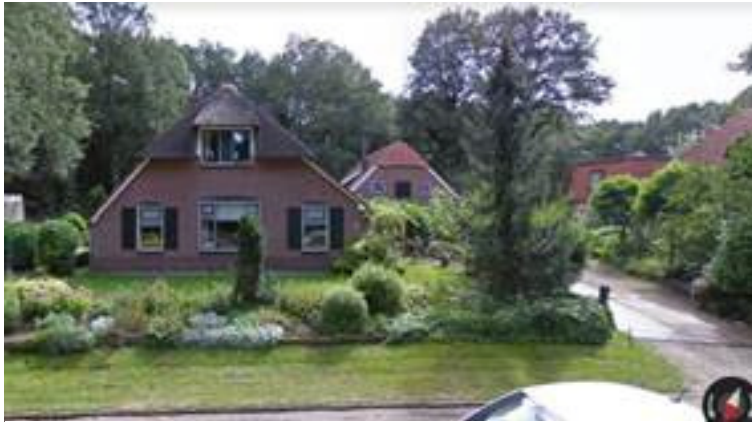
*Figuur 7 Situatie in 2009 (Google)*

Landschappelijk zijn op en om erve DaalkerWillem de afgelopen jaren (sinds 1991) uiteenlopende elementen toegevoegd. Bij de erfinrichting is ingespeeld op het type landschap waarin het erf zich bevindt, oa door de tuin weer in oude staat te brengen met een beukenhaag.

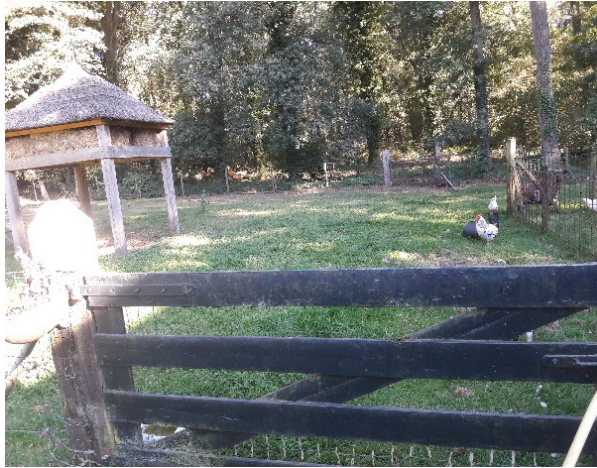
*Figuur 9 hekwerken/poorten nabij weiland*

- Aanplanten van beukenhaag. Dit biedt veel ruimte en beschutting voor ervogels zoals mus, mees, boomkruiper en boomklever en bijvoorbeeld voor egels;
- Hekwerken zijn geplaatst als onderdeel van de omheining van het erf;
- Rechts en links voor in de tuin zijn 2 karakteristieke, solitaire notenbomen geplant;

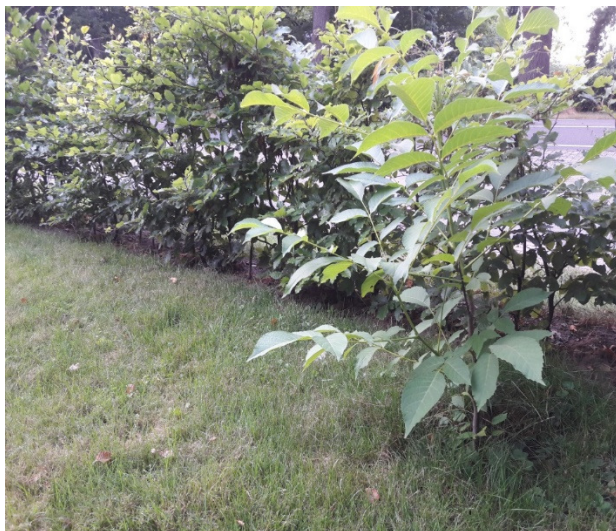
*Figuur 12 Nieuw aangeplante notenbomen*

De voortuin van de boerderij is omgeven door een beukenhaag in beide hoeken aan de voorkant zijn 2 traditionele notenbomen geplant.

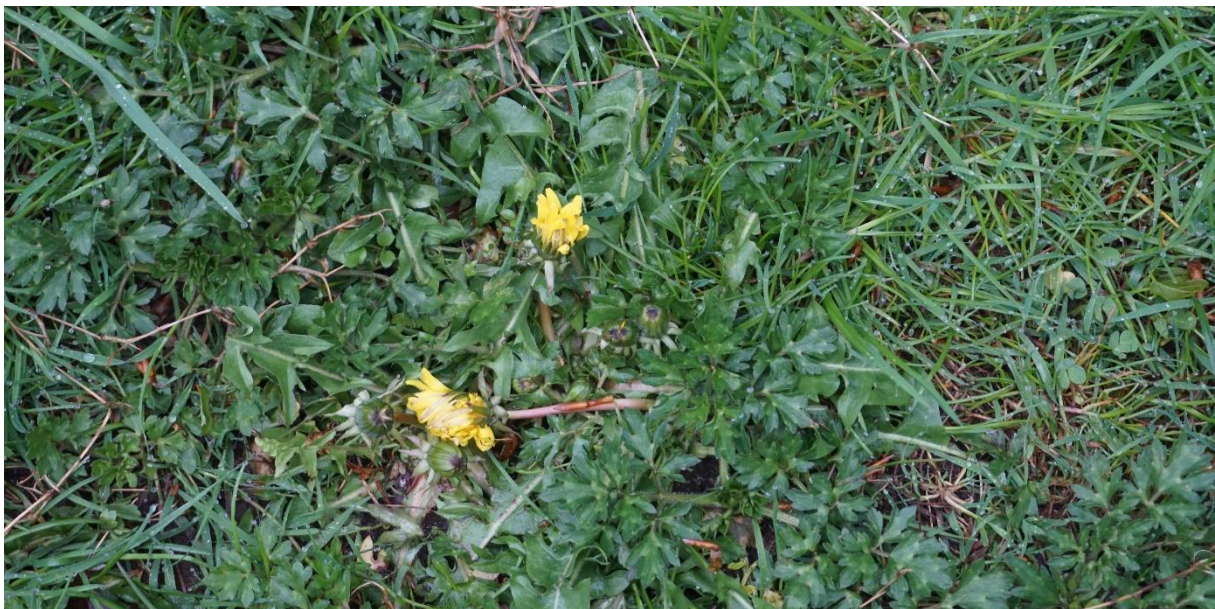
Figuur 5.1. Grasveld met paardenbloem.

Het grootste deel van het erf bestaat uit gazon en verharding. Binnen het gazon op het erf zijn verschillende soorten van een voedselrijke bodem aangetroffen, waaronder naast grassen, grote weegbree, paardenbloem, madelief en hondsdrif (zie figuur 5.1 en figuur 5.2). Dit zijn soorten van (zeer) voedselrijke omstandigheden.

Daarnaast staan er veelal gecultiveerde soorten. Er worden gezien de voedselrijke omstandigheden en het beheer (frequent maaien van gazon, grotendeels verhard erf) geen beschermde soorten op het erf verwacht. Om deze reden wordt ook de in de NDFF genoemde soorten niet verwacht.

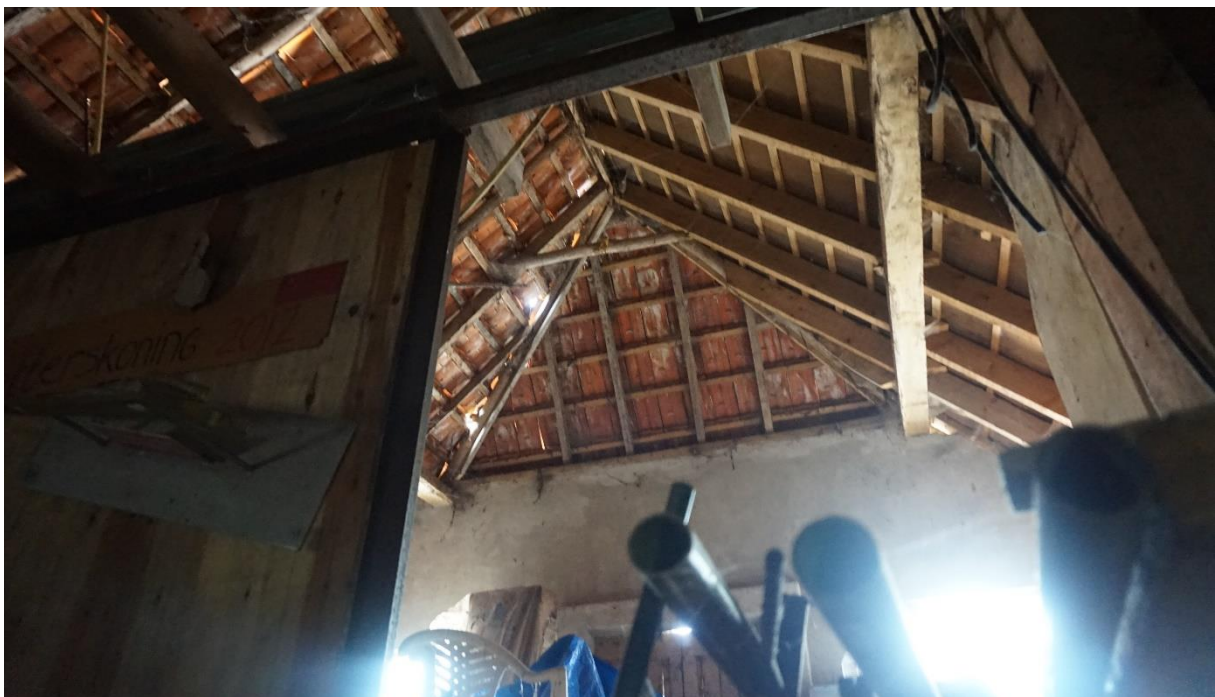
Figuur 5.3. Interieur van de schuur.

Tijdens het veldbezoek bleek dat de schuur een enkelsteens gevel heeft. Het met pannen gedekte dak is van binnenuit niet afgewerkt. Hierdoor ontbreken plekken waar vleermuizen in kunnen wegkruipen. Door kieren tussen de dakpannen treden vele tochtstromen in de schuur binnen, hierdoor ontbreekt een geschikt microklimaat voor verblijfplaatsen van vleermuizen. De schuur heeft van binnen een zeer open karakter, via ramen in de gevel en kieren in het dak valt veel daglicht binnen (zie figuur 5.3). Om deze redenen worden verblijfplaatsen van vleermuizen niet verwacht binnen de onderzoekslocatie.
