**VERKENNEND BODEMONDERZOEK**  
**conform NEN 5740 en NEN 5707**  
**Roudaalterweg 14 - Markelo**

# Rapport Verkennend Bodemonderzoek conform NEN 5740 en NEN 5707 Roudaalterweg 14 - Markelo

Projectcode: 19015516

Rapportagedatum: 5 april 2019

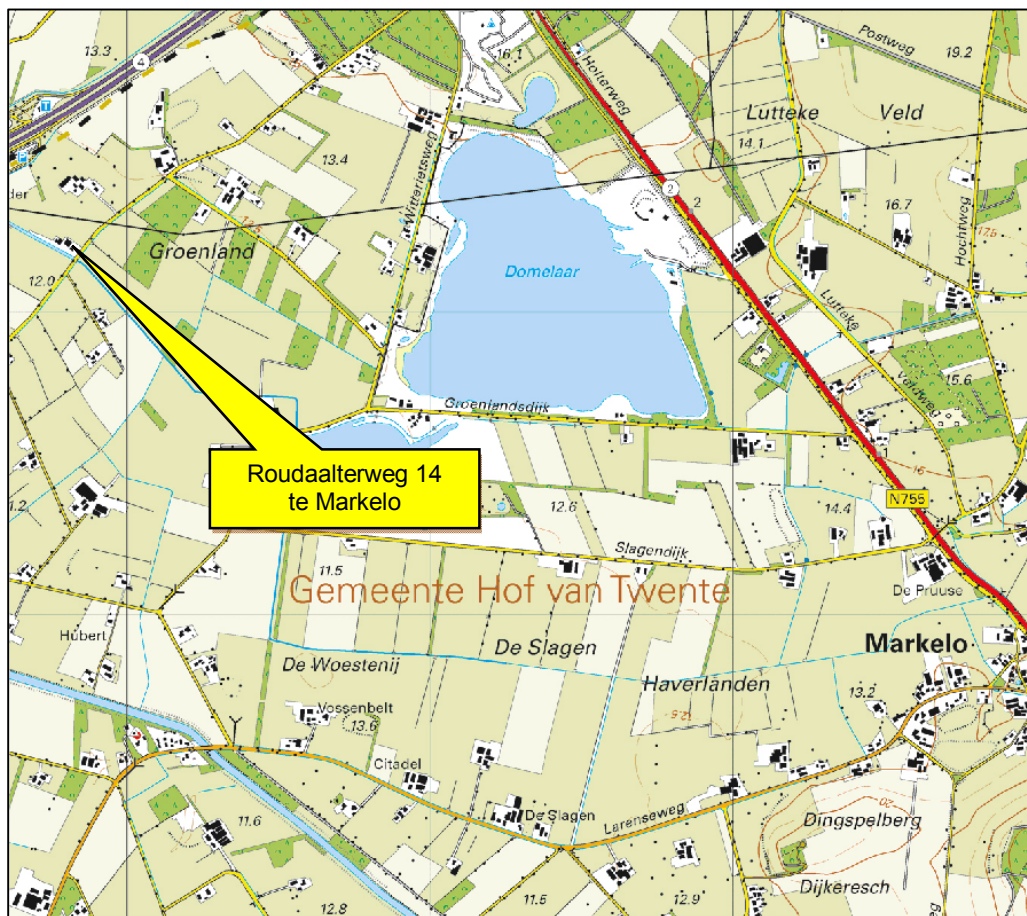
Bijlage I  
Topografische kaart  
Boorplan verkennend bodemonderzoek, Kruse Milieu BV, april 2019

Topografische kaart

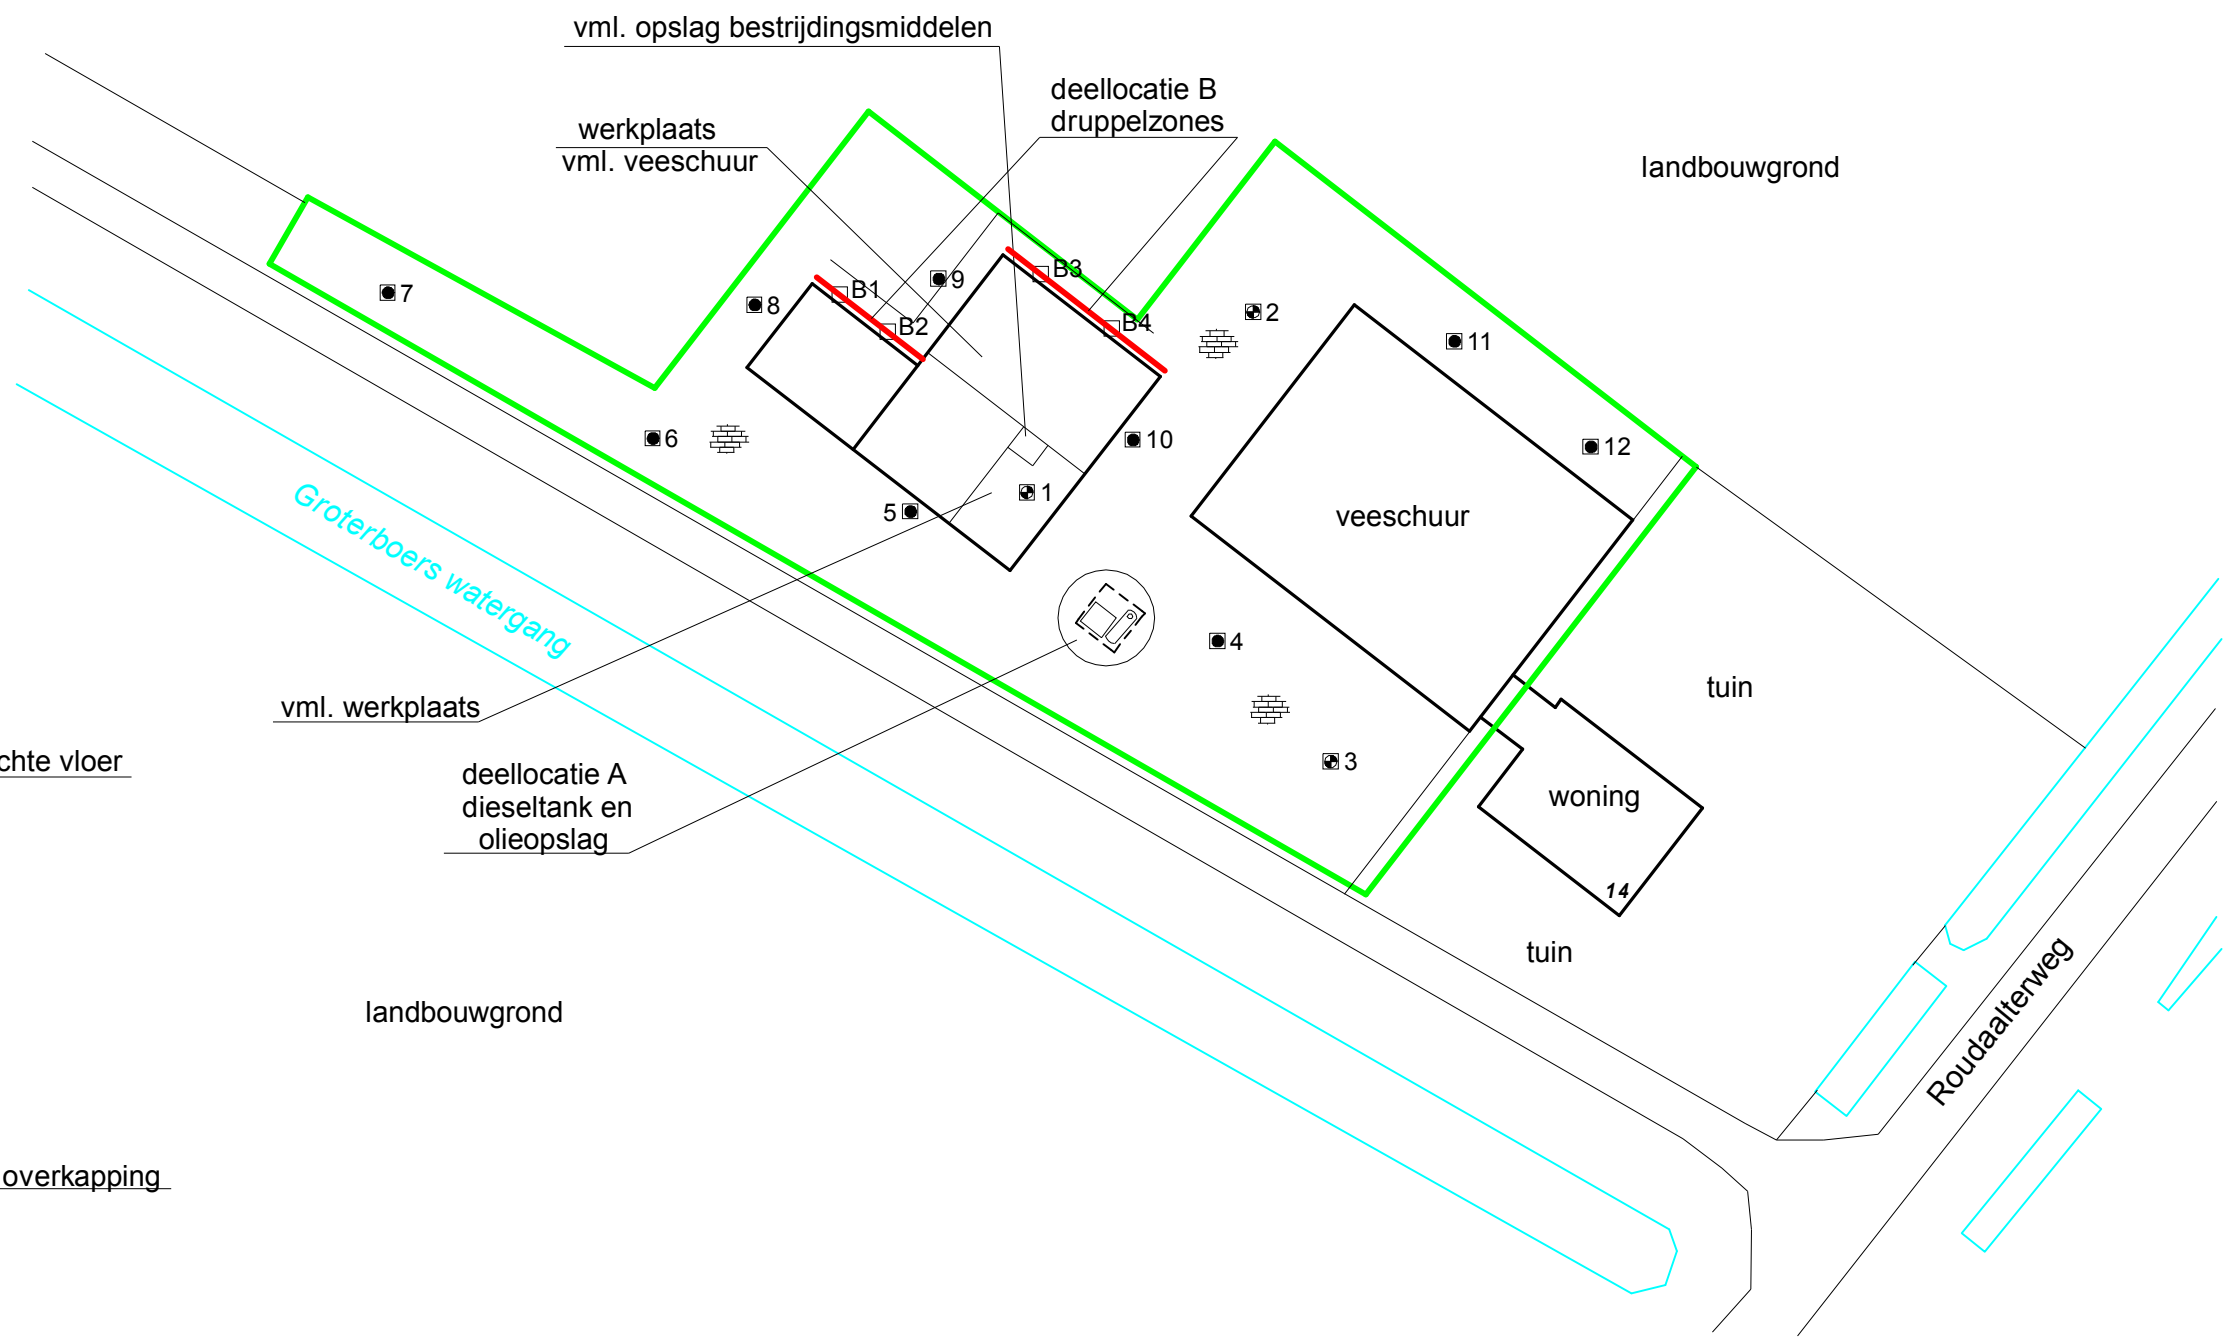
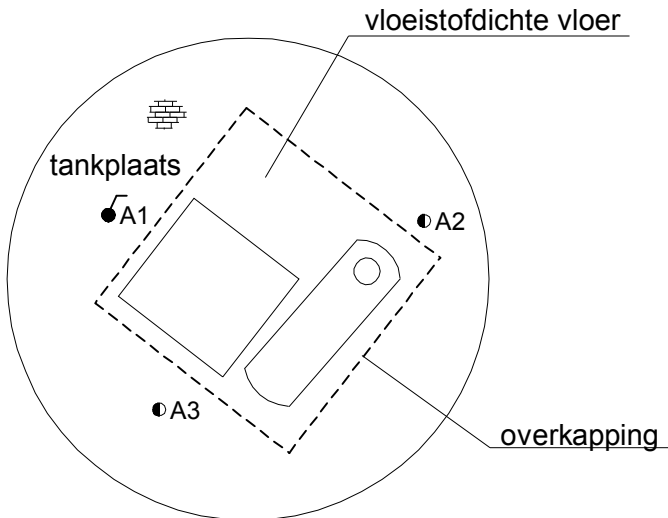
**Detailtekening  
Deellocatie A  
Schaal 1 : 100**

- = Onderzoekslocatie
- = Boring tot 0.5 meter diepte
- = Inspectiegat 30x30x50 cm
- = Boring tot 1.0 meter diepte
- ⊗ = Boring tot 1.5/2.0 meter diepte
- = Peilbuis

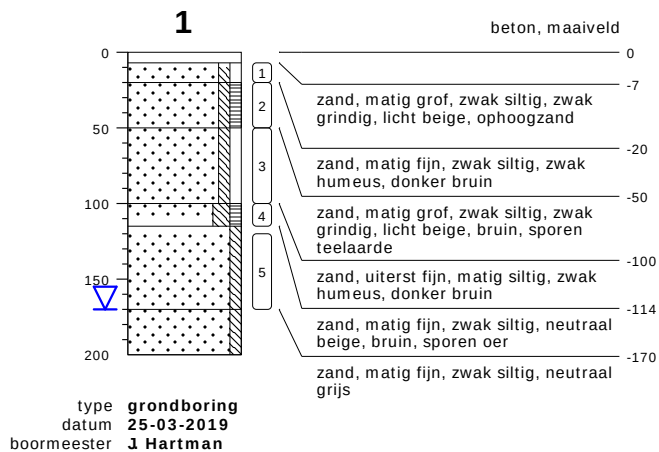
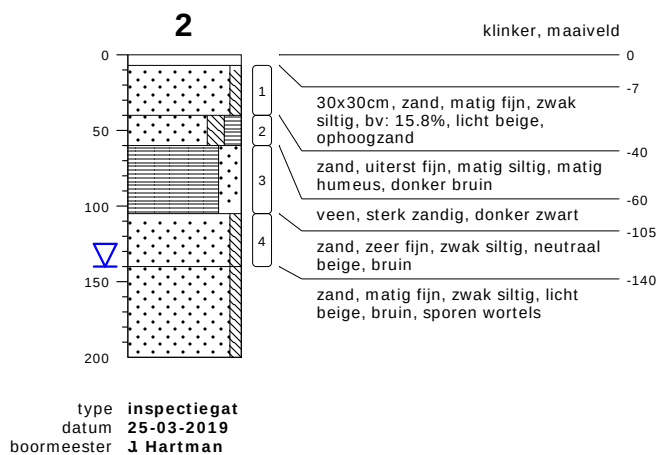
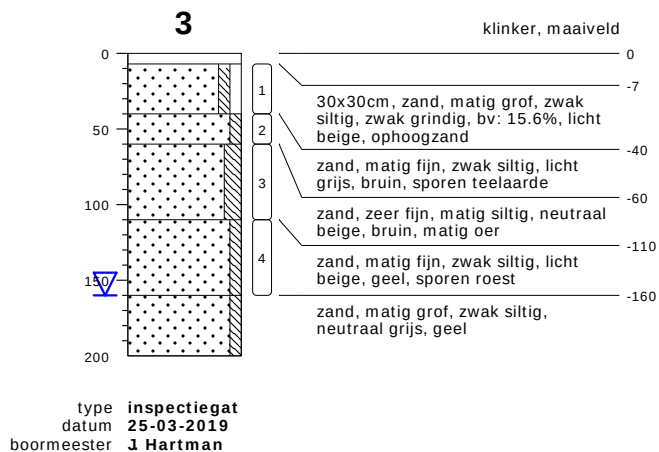
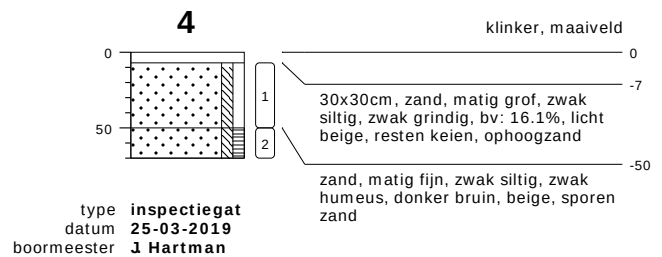
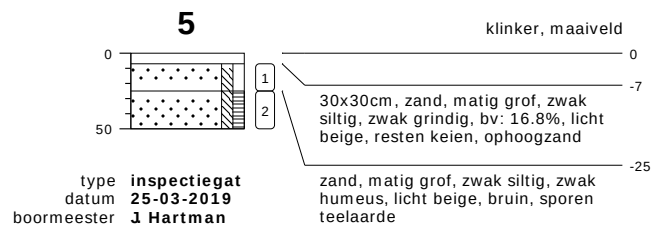
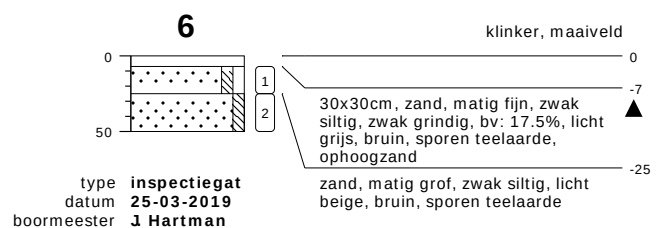
## bodemprofielen schaal 1:50

onderzoek **Roudaalterweg 14 - Markelo**  
projectcode **19015516**  
datum **05-04-2019**  
getekend conform **NEN 5104**  
pagina **1 van 4**

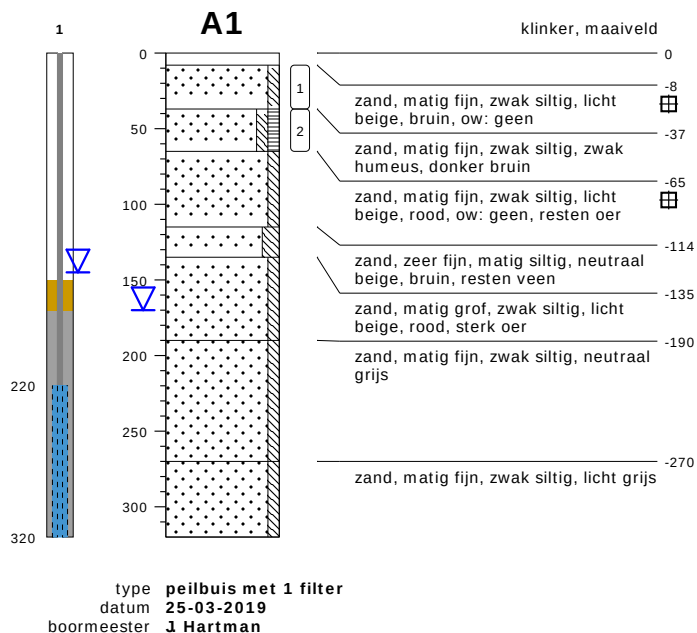
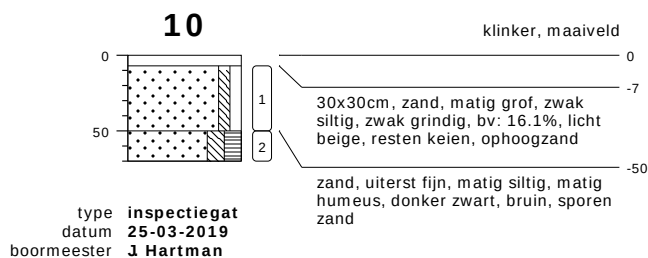
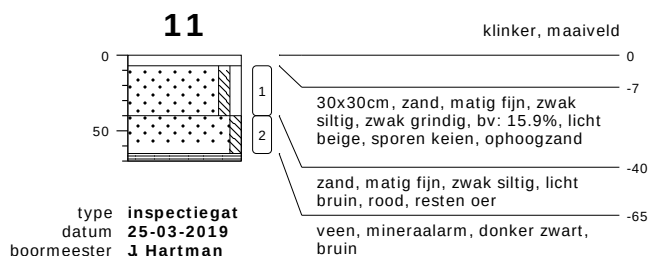
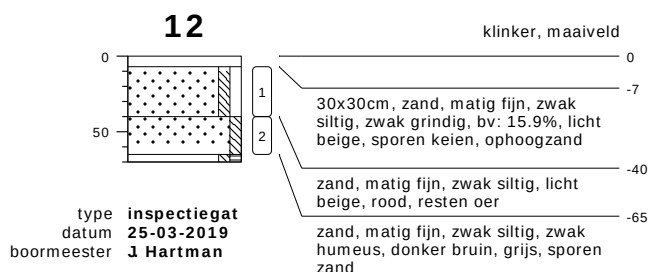
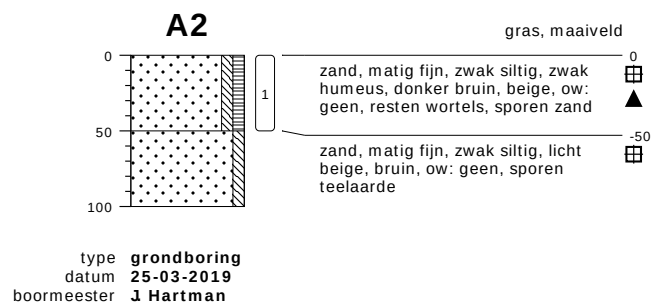
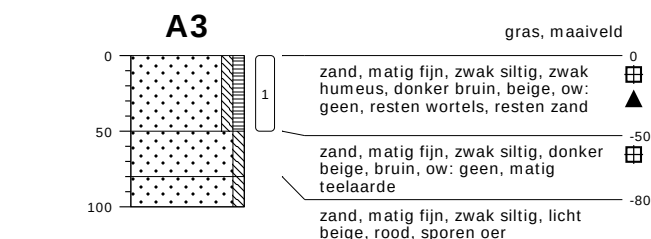
## bodemprofielen schaal 1:50

onderzoek **Roudaalterweg 14 - Markelo**  
projectcode **19015516**  
datum **05-04-2019**  
getekend conform **NEN 5104**  
pagina **2 van 4**

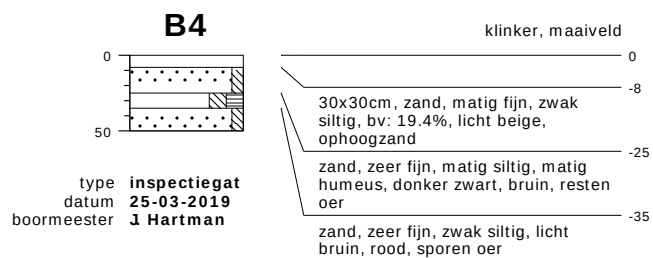
## bodemprofielen schaal 1:50

onderzoek **Roudaalterweg 14 - Markelo**  
projectcode **19015516**  
datum **05-04-2019**  
getekend conform **NEN 5104**  
pagina **3 van 4**

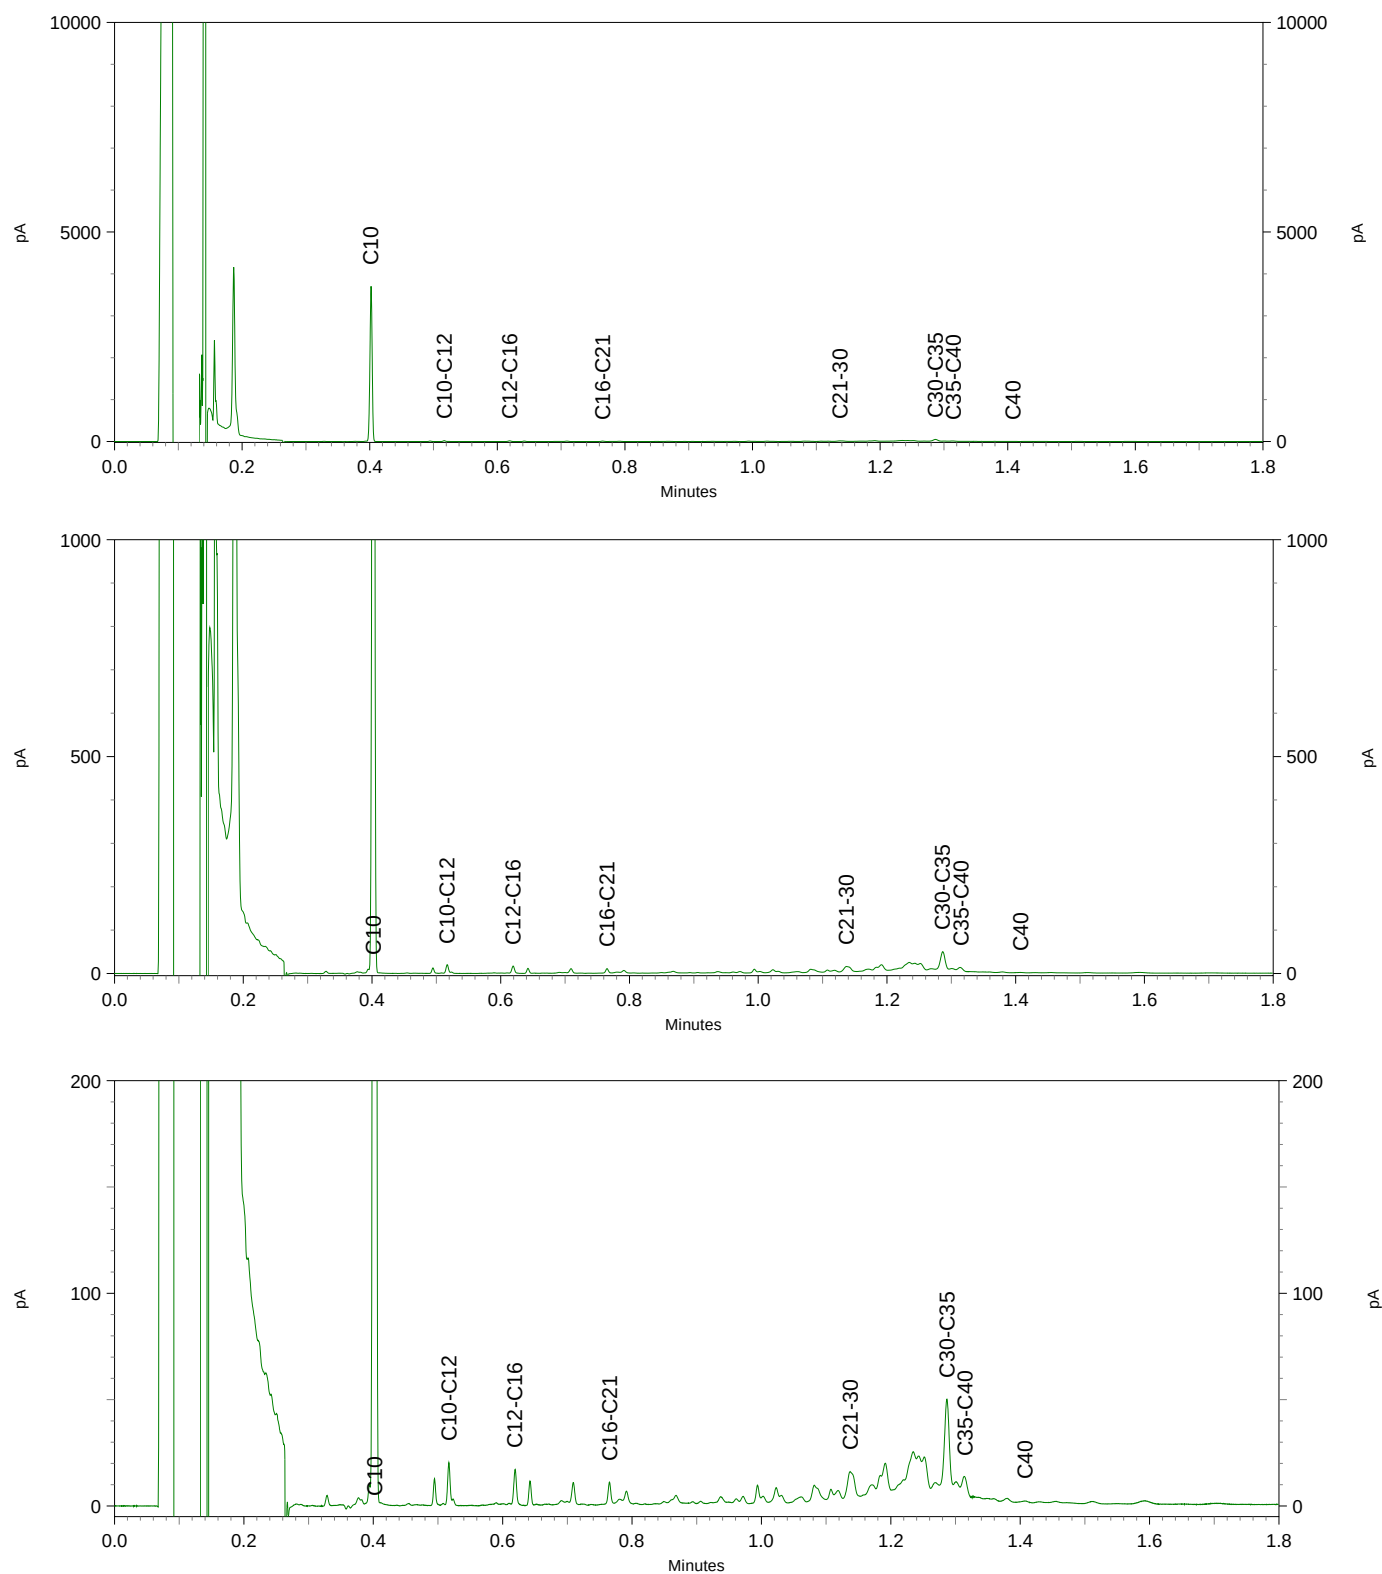
## Chromatogram TPH/ Mineral Oil

Sample ID.: 10627464  
 Certificate no.: 2019042326  
 Sample description.: BG I  
 V

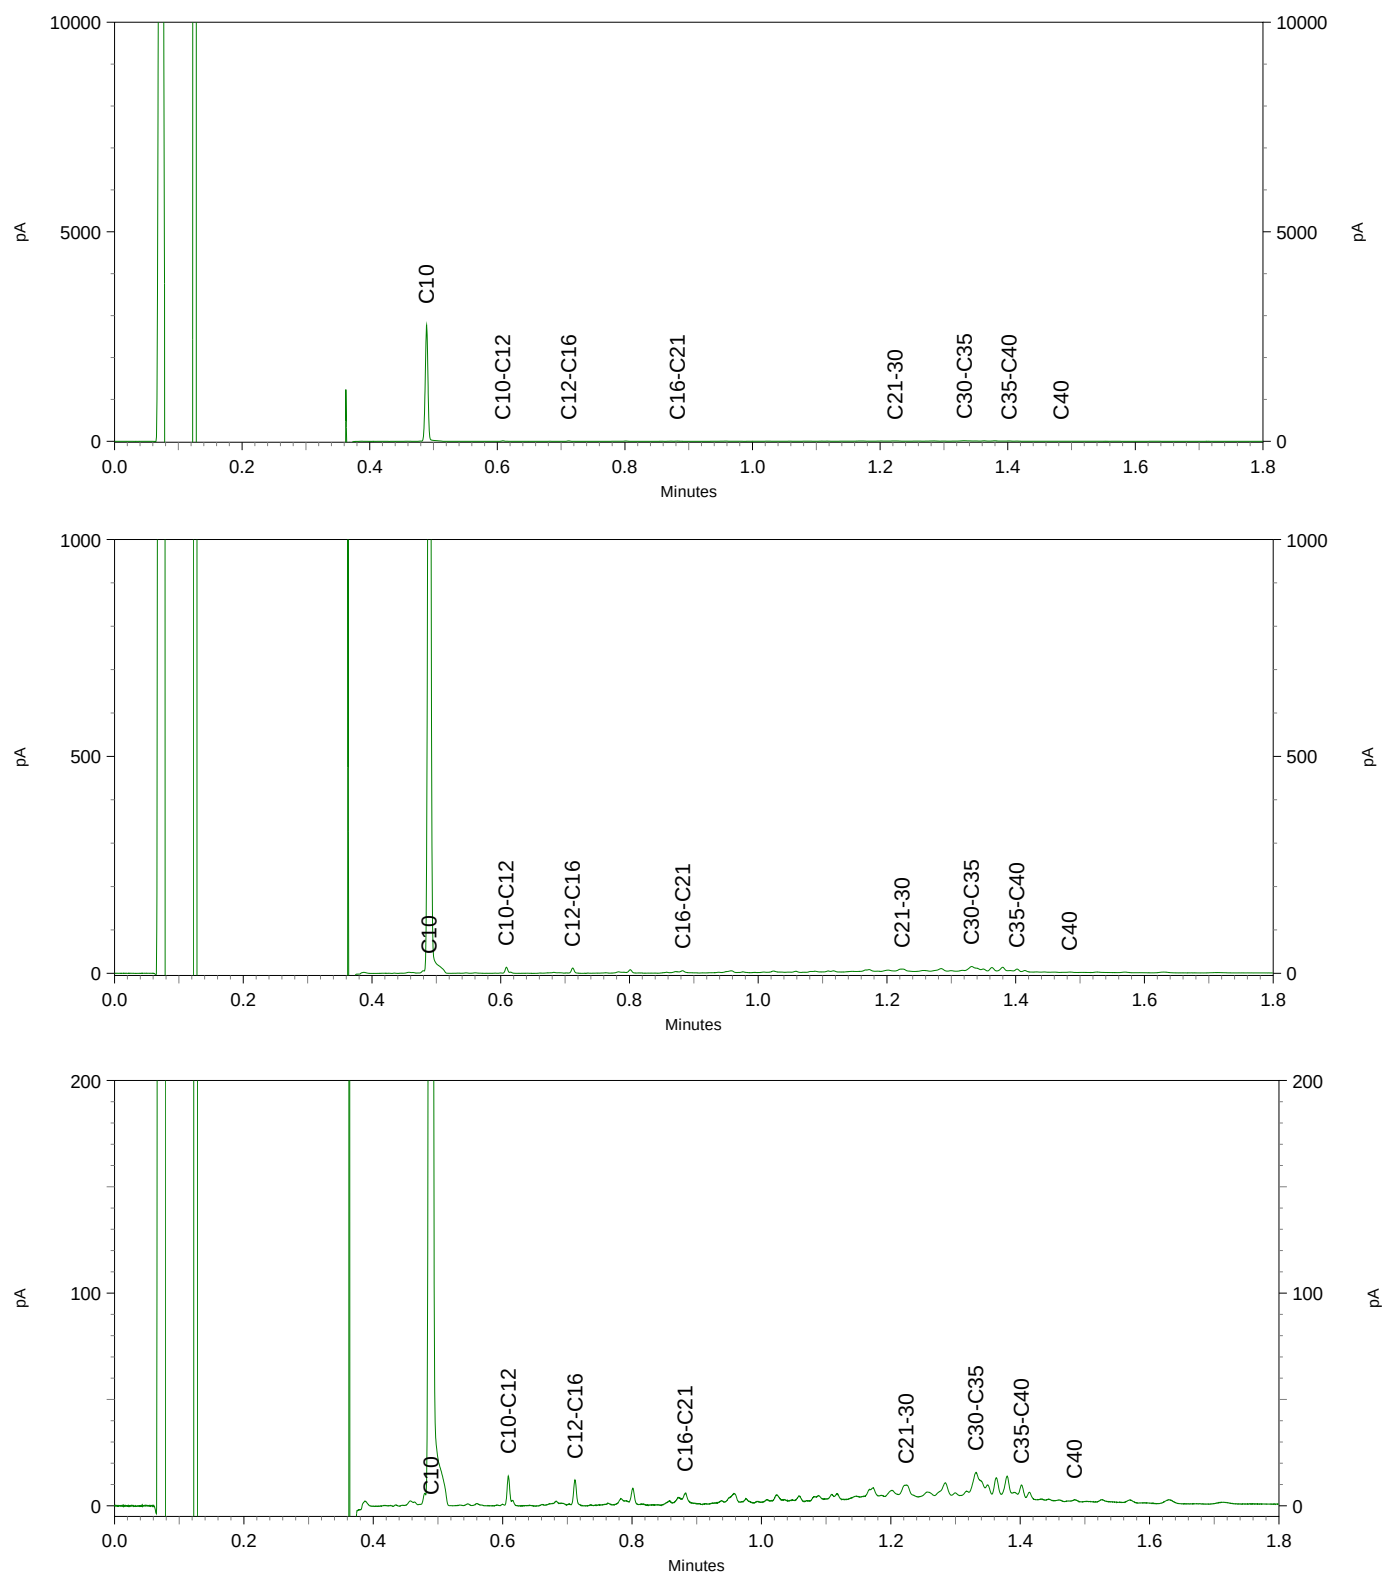
## Chromatogram TPH/ Mineral Oil

Sample ID.: 10627452  
 Certificate no.: 2019042323  
 Sample description.: A - BG  
 V
