Erf(her)inrichtingsplan "ERVE ODINC" 18-06-2018

## **Herbestemming dwarsritschuur**

**Monumentnummer 507969 en 507970**  
**Herbestemming dwarsritschuur en kookhuisje**  
**Seinenweg 2**  
**7574 TA Markelo**

Projectnr. 2015-299  
Datum: 15-11-2018  
Gewijzigd:

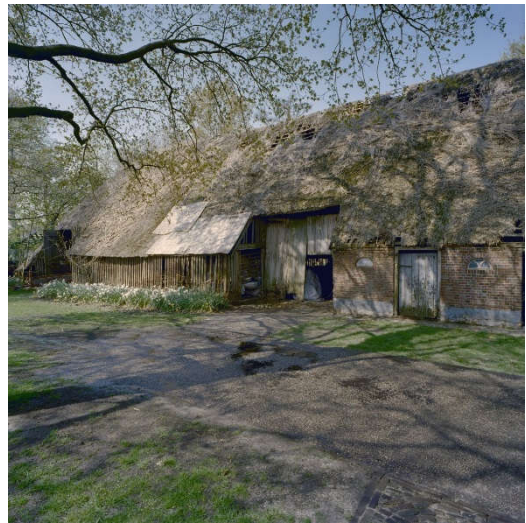
**Monumentnummer: 507969**

Bakstenen SCHUUR onder een met riet gedekt schilddak met aan de zuidzijde terugliggende inrijdeuren. In de schuur het oorspronkelijke gebintwerk.

Schuur van architectuurhistorisch en stedenbouwkundig belang:

- vanwege de gaafheid van het exterieur en de constructie
- als onderdeel van het erf

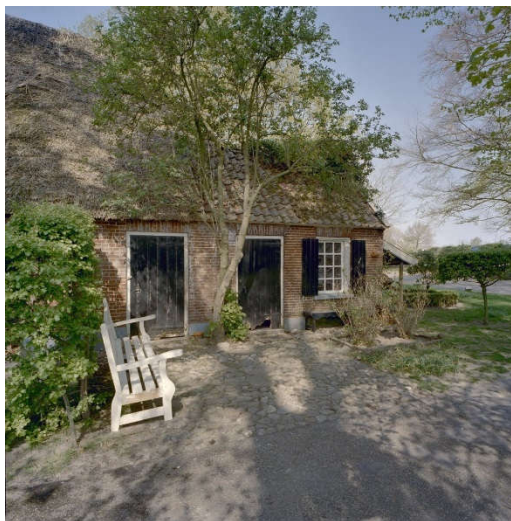
**Monumentnummer: 507970**

Het bakstenen BAKHUISJE heeft een met rode Hollandse pannen gedekt zadeldak en is aan de schuur vast gebouwd. Aan de noordzijde bevindt zich een deur met daarnaast een negenruits venster. De oostgevel wordt afgesloten door windveren en een houten beschot. In de geveltop is een klein venster geplaatst.

Bakhuis van architectuurhistorisch en stedenbouwkundig belang:

- vanwege de gaafheid
- als onderdeel van het erf

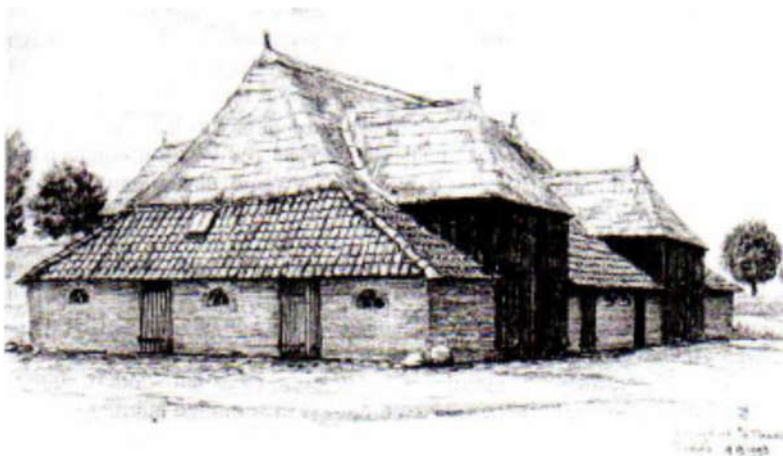
*Schuur van het erve de Kieft, Plasdijk, Elsenerbroek, eerste kwart twintigste eeuw. Potloodtekening van Herman Hagens. 9.9.1993. Privébezit Almelo*

onbeweeglijk. Men paste zich geleidelijk aan. Zo vervingen hier ook na 1800 lage baksteenwanden het onderste vakwerkskelet. Planken wanden bleven echter ook in gebruik (verticaal geplaatst). Inderdaad heeft hier behoefte aan ventilatie een rol gespeeld (tegen broei): tralie-achtige plaatsing vanwege de buitenlucht.

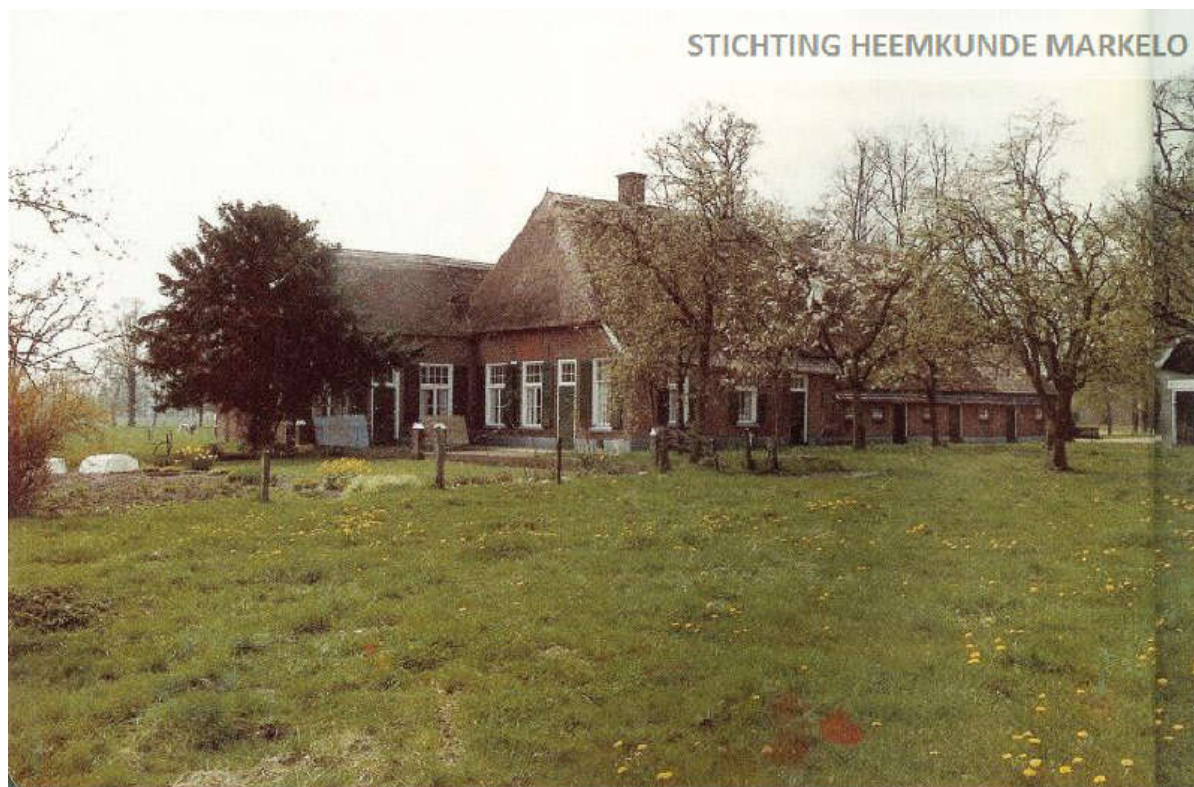
Erve Oonk 1972

De langwerpige schuur met rieten dakschilden van het erve Oonk (Odinc) dateert wellicht nog uit de periode toen de boerderij vernieuwd werd (1840, blijkens een sluitsteen). De aangebouwde stookhut dateert van 1903.

Typologisch gezien zien we hier een oudere oplossing voor het tweetal dwarsritten. Hier koos de timmerman voor het terugplaatsen van beide houten deuren in het grote dakvlak, waardoor een inrijnis ontstaat. Het ruime interieur toont de structuur van de ankerbalkconstructie op een driebeukige plattegrond.

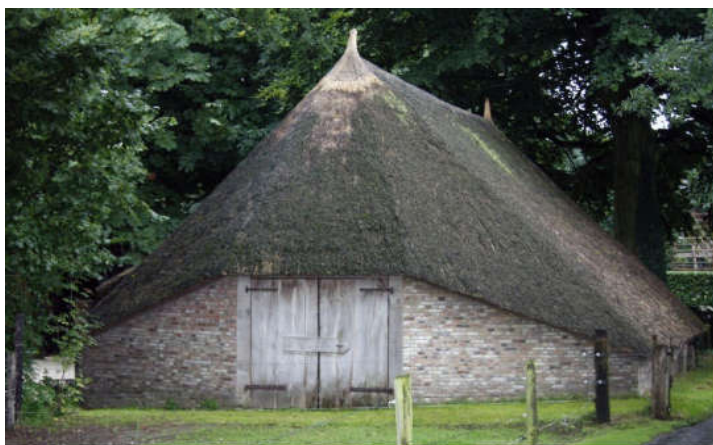
Gerestaureerde schaapskooi

Vervolgens werd in 1996 de schaapskooi, geheel met eigen middelen, in oorspronkelijke staat teruggebracht. Bij de volledige restauratie van dit object zijn destijds al maximaal alle bruikbare materialen op een duurzame manier hergebruikt.

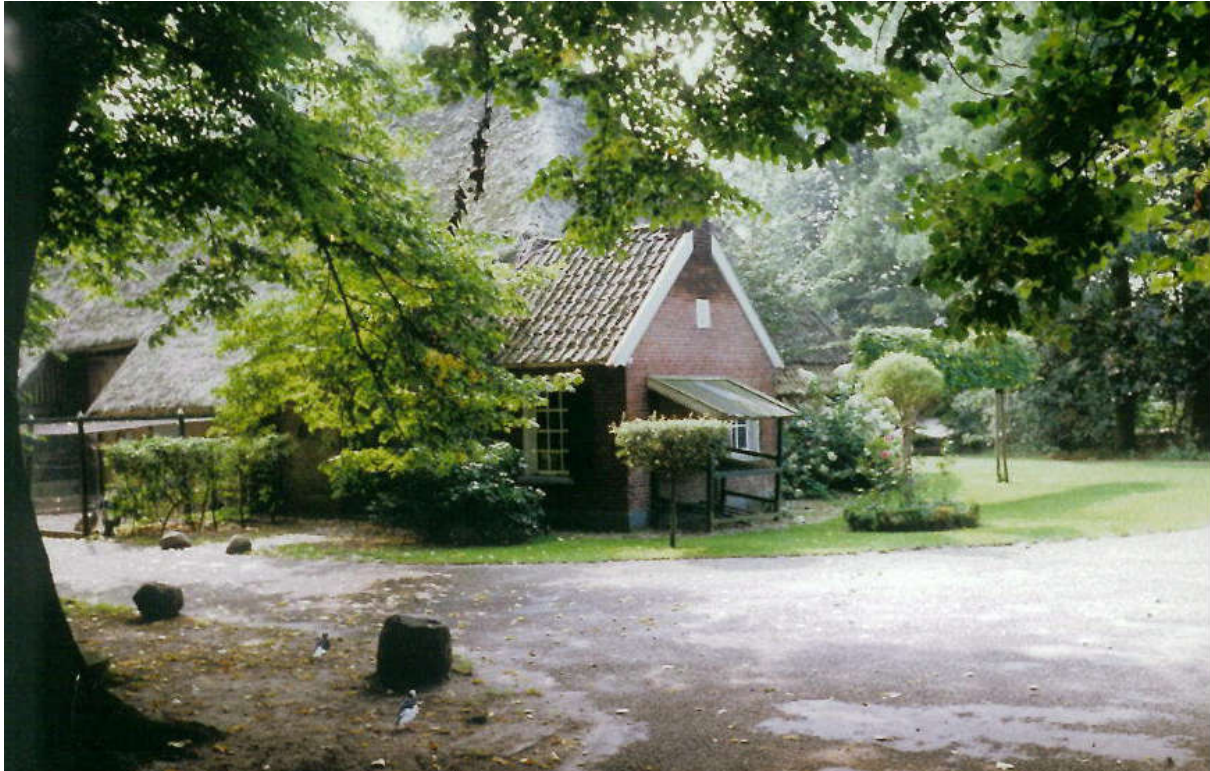
Foto bakhuis uit 1995

- a. Kookhuisje/Bakhuis. Het kookhuisje is in 1903 aan de linker voorzijde van de schuur uitgebouwd. Het diende voor het koken van aardappelen voor varkens. Daarom is dit onderdeel ook voorzien van een schoorsteen.

Omwillen van het aanzien van het erf op dit moment is een weelderige begroeiing met hederen aanwezig. Deze is echter eenvoudig te verwijderen en daaronder is dit bakhuis nog relatief goed. Het metselwerk is niet ernstig beschadigd en het geheel kan relatief eenvoudig in de originele staat worden hersteld. Het dak als deel van het gehele dak vergt de meeste restauratiewerkzaamheden, alhoewel alle dakpannen nog in opslag aanwezig zijn. Uitgegaan wordt van zoveel mogelijk behoud van authentieke ramen en kozijnen.

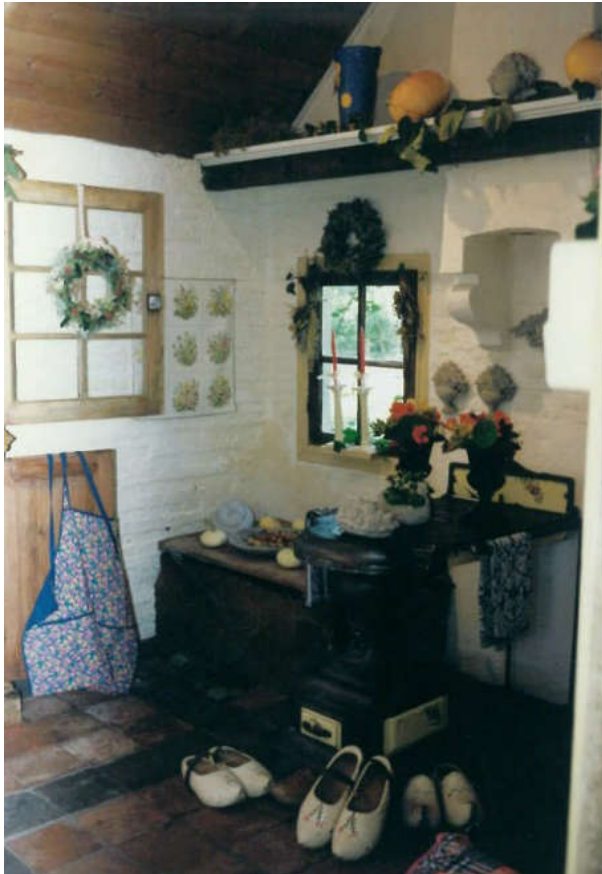
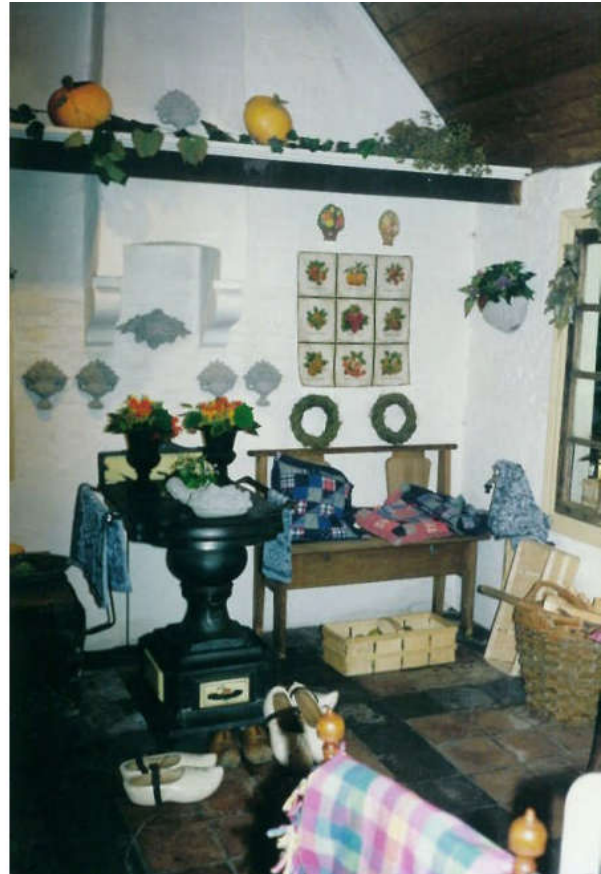
Foto's van het interieur in 1995. De plavuizenvloer is nu, ter bescherming, afgedekt met betontegels op een laag zand.

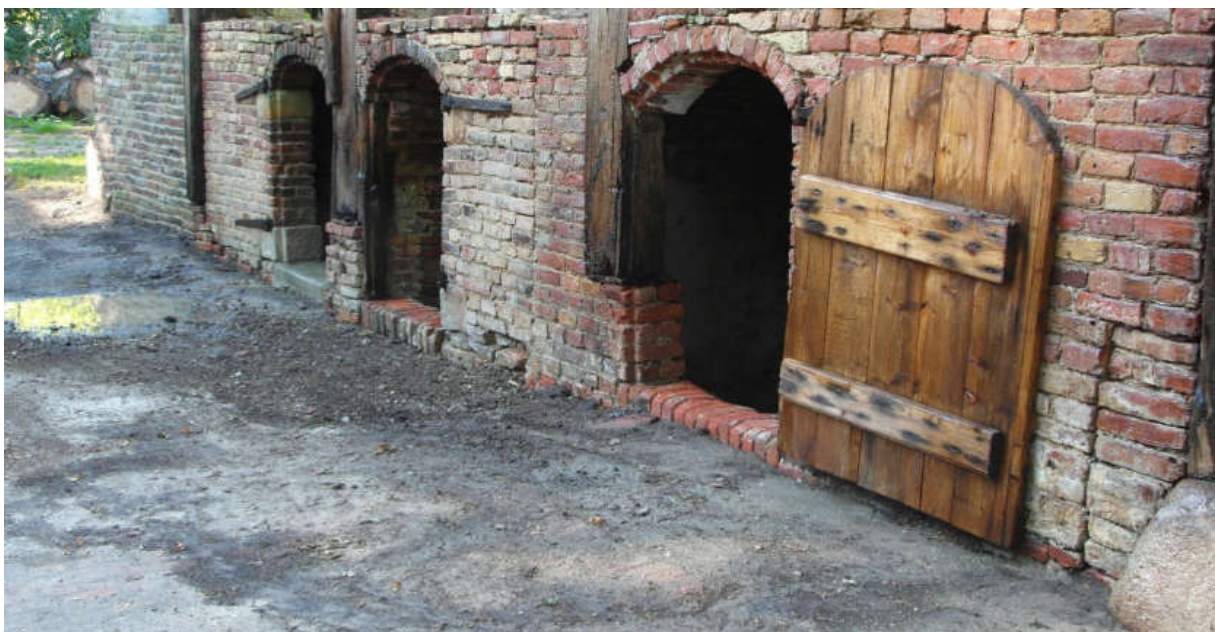
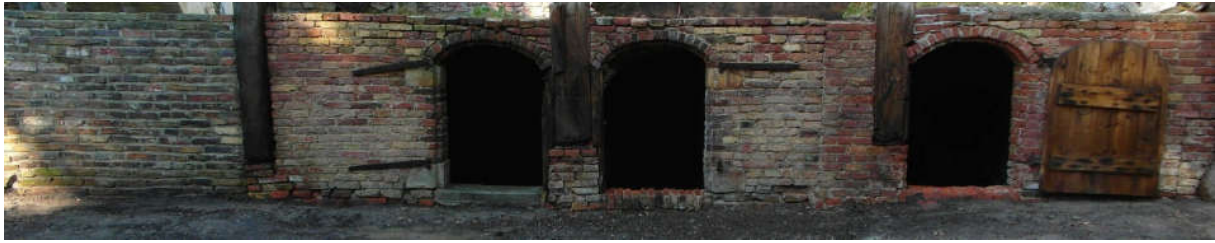
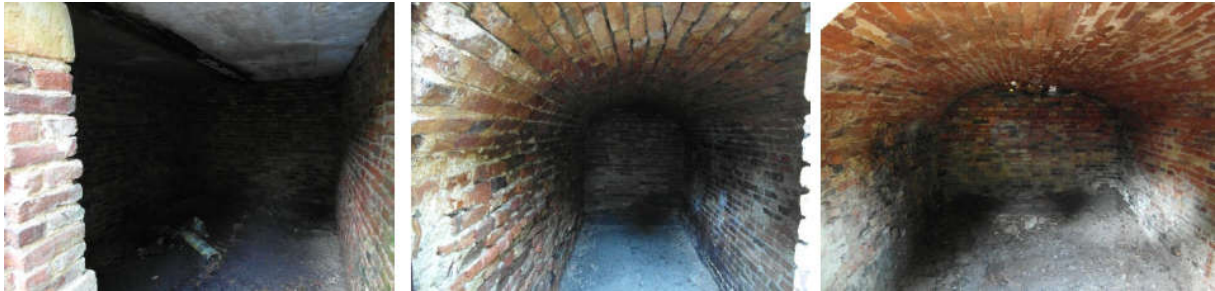
- b. Aardappelkelders. Deze zijn in dit geval geïntegreerd in de constructie tussen twee gebinten. Voor zover bekend komt deze vorm van aardappelkelders in de wijde omtrek niet voor. De kelders hebben een boogdeur aan de zijde van de eerste doorrit en zijn voorzien van een van bakstenen gemetseld tongewelf, aan de bovenzijde afgedekt met een vlakke cementvloer.

De aardappelkelders, waarvan de toegangsdeuren grenzen aan de eerste doorrit, zullen na restauratie volledig zichtbaar blijven als elementen in een ruime hal, het hart van de herbestemming. Om de herbestemming mogelijk te maken zijn in eerdere gesprekken met de gemeente Hof van Twente de uitgangspunten vastgelegd.

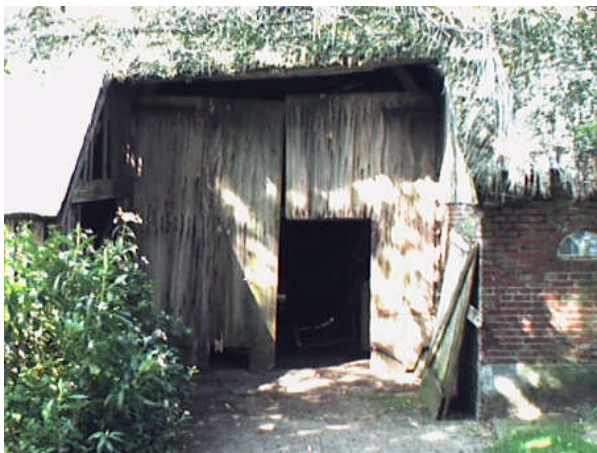
Inrit (hoog)

- c. Doorritten. De schuur is zoals gemeld voorzien van twee doorritten. Over het bijzondere van deze constructie is zo veel geschreven dat we het belang van handhaving daarvan hier niet nader hoeven toe te lichten.

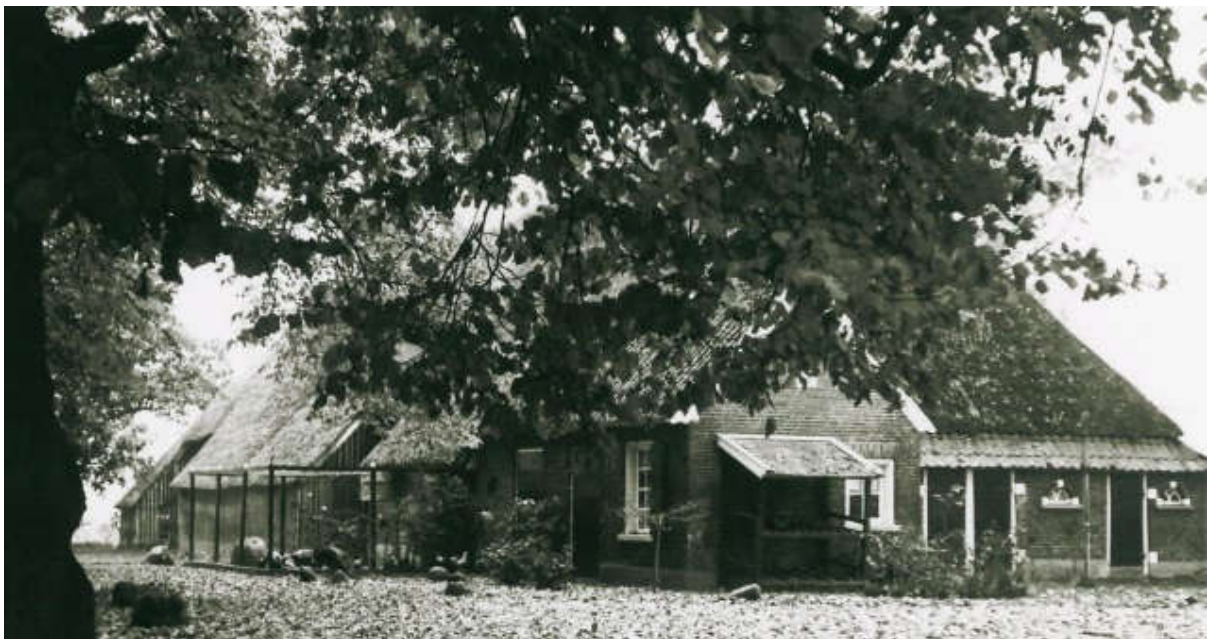
Schuur herfst 1986

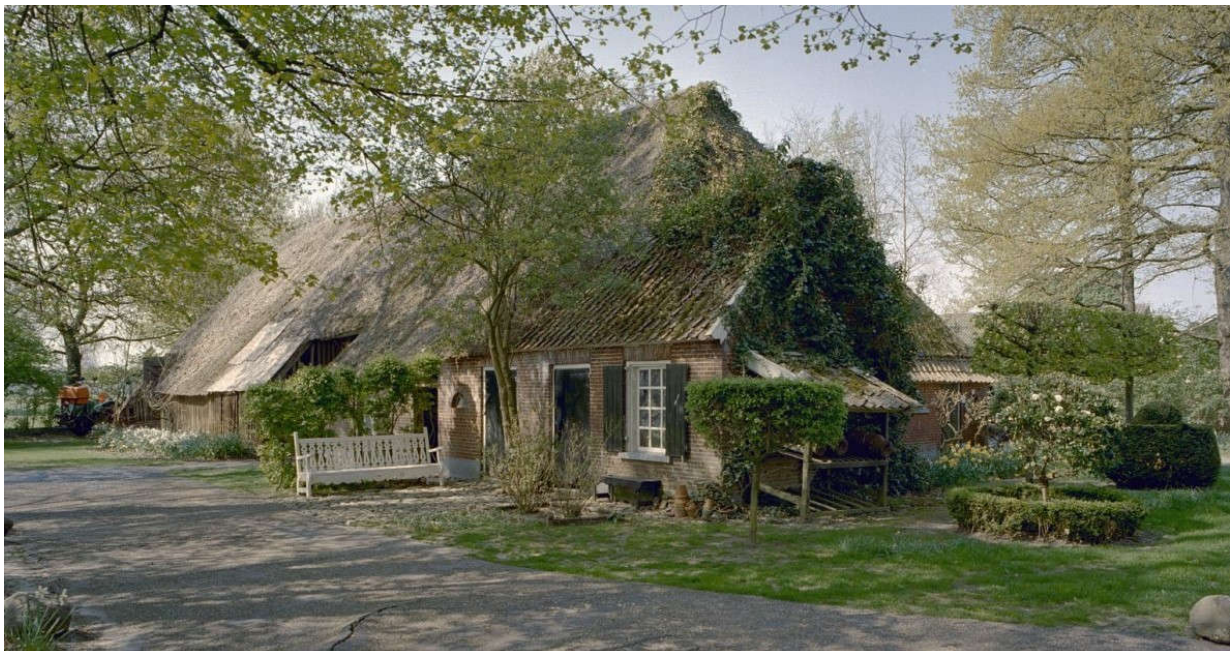
schuur winter 1986

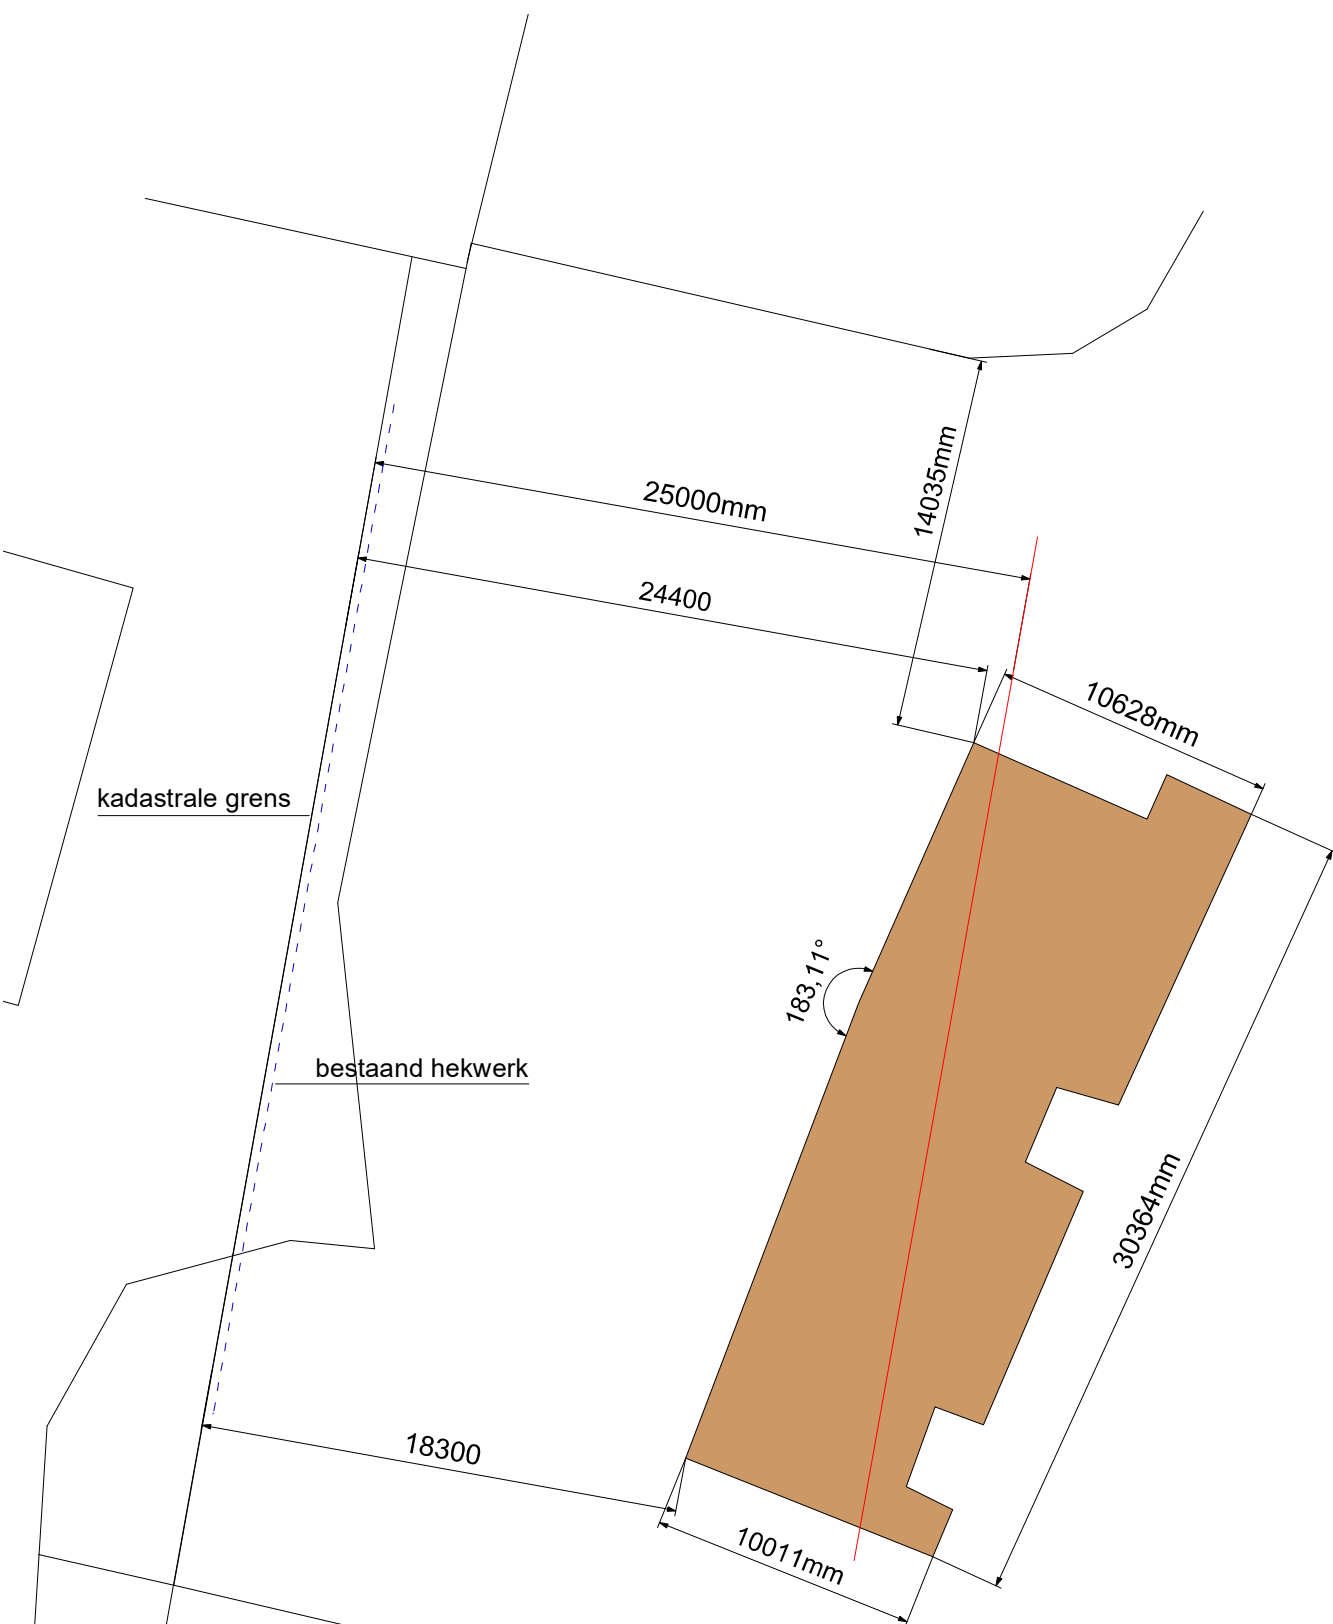
Bestaande schuur geprojecteerd  
op kadastrale kaart datum 15-11-2018

maten schuur t.o.v. kadastrale grens  
ingemeten met total station

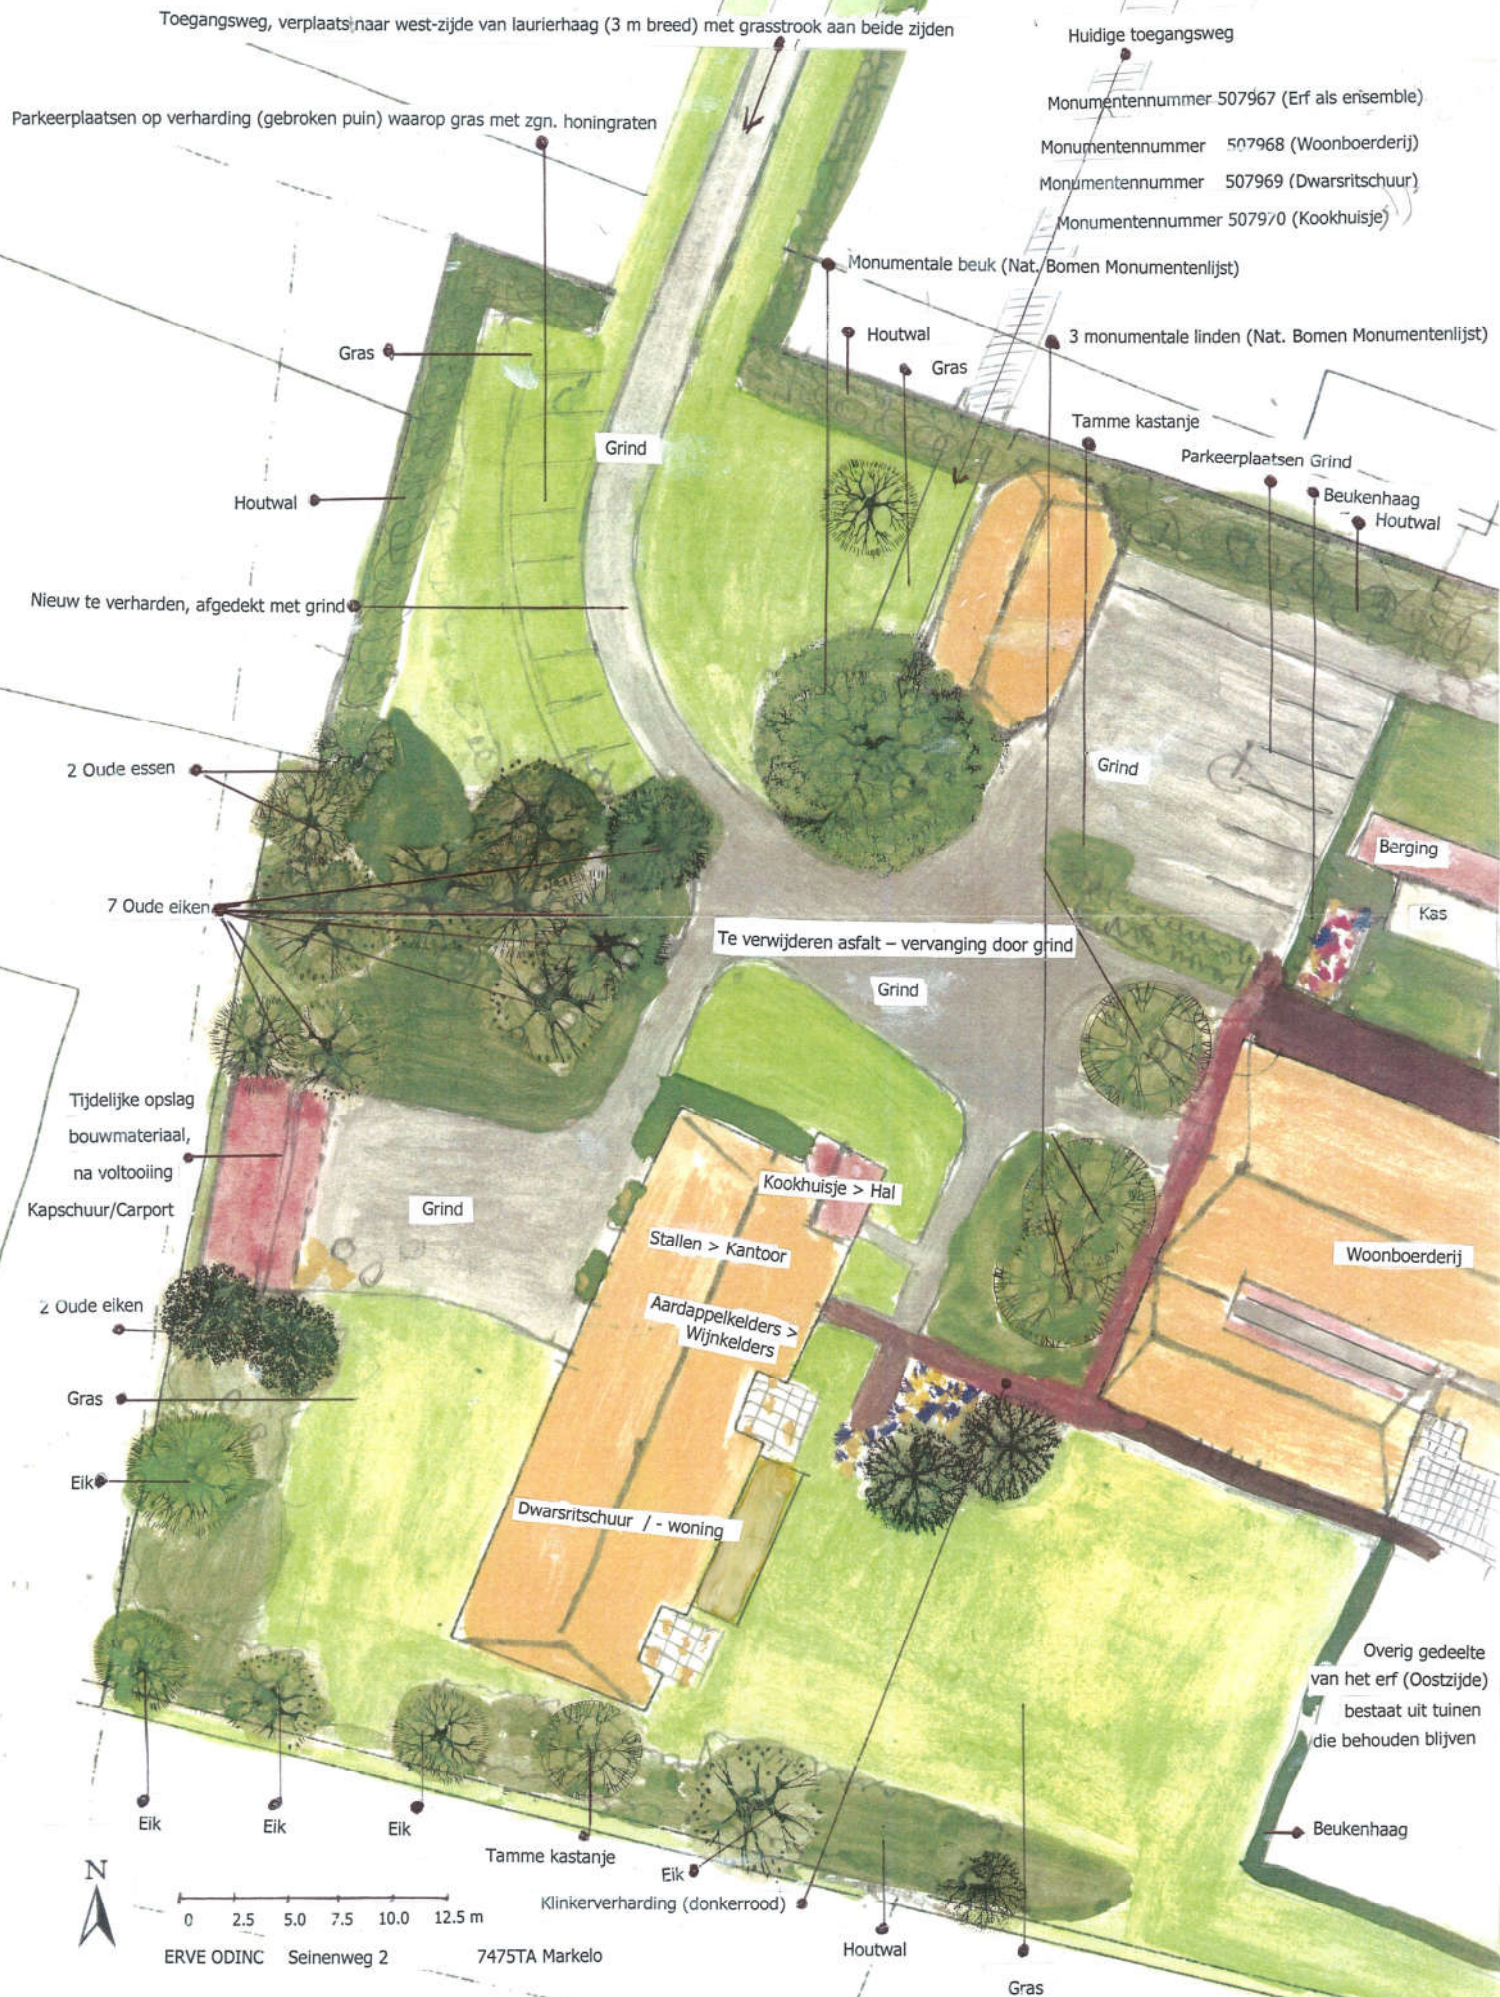
Erf(her)inrichtingsplan "ERVE ODINC" 18-06-2018

Alle bomen zijn bestaand en blijven      Houtwallen moeten worden gedund (onderhoud)

## Erf(her)inrichting

Mede omdat de verkeersdruk kan toenemen na de bestemmingswijziging is het wenselijk dat een andere oplossing wordt gecreëerd voor de bereikbaarheid van het erf. Tot nu toe is het erf slechts bereikbaar dankzij een bij de aankoop van het erf in 1979 notarieel vastgelegd recht van overgang over het perceel dat is genummerd Seinenweg 4.
