# Advies erfinrichting Wegdam erf en koetshuis, November 2018

**VERKENNEND EN NADER BODEMONDERZOEK**  
**conform NEN 5740, NEN 5707 en NTA 5755**  
**Wegdammerweg 4-6 - Markelo**

# Toetsing Wet natuurbescherming

**INSPECTIERAPPORT 2015**  
**Objectnummer 1171**  
**Boerderij**  
**Wegdammerweg 4**  
**7475 MH Markelo**

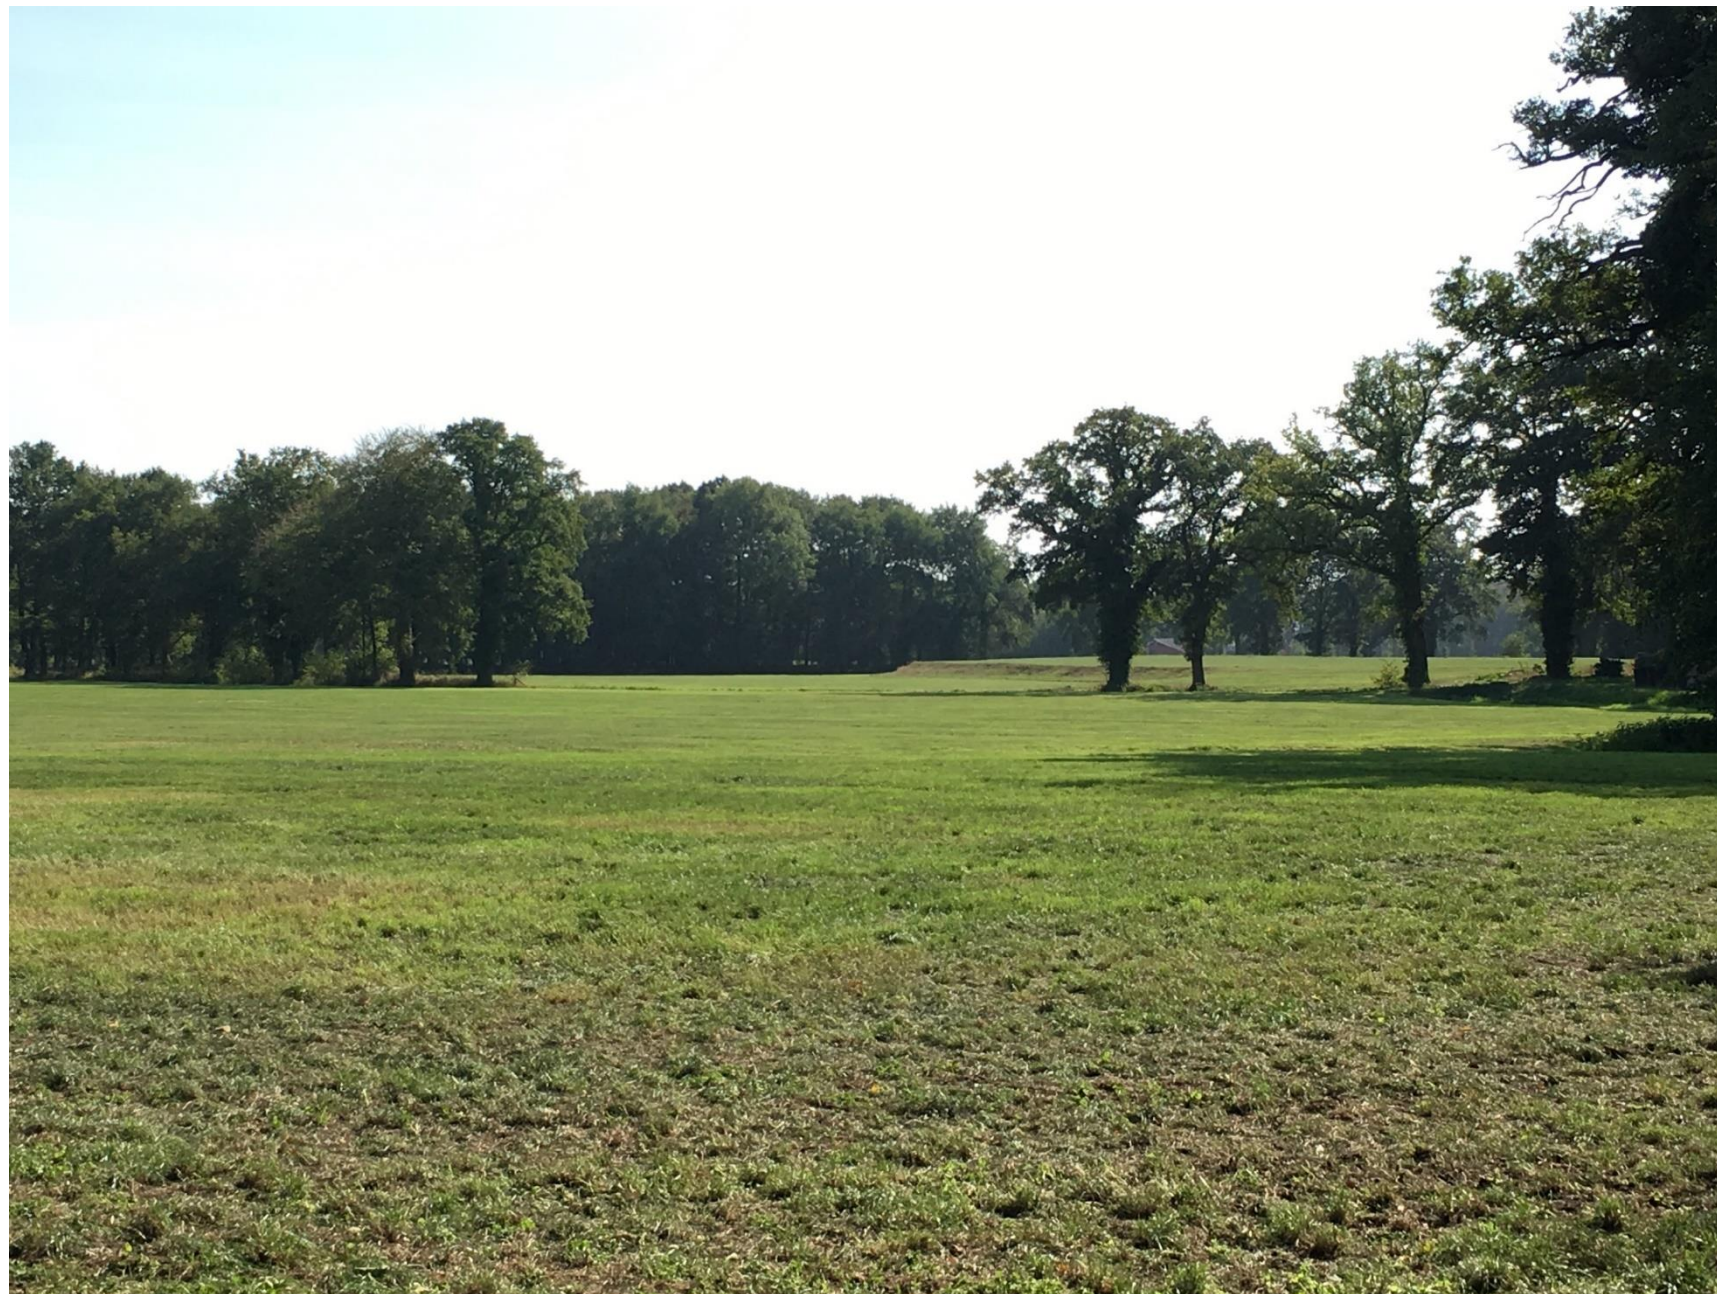
## Kiekenbelt

deze belt is een bijzonder element in de aanleg en vraagt zorgvuldig behoud en herstel. Belt in zicht vrijzetten vanuit het hoofdhuis (opslag van struiken en de slechte eik verwijderen, beuk vrijzetten als marakante boom in de bosrand). \*nagaan bij de RCE mogelijkheid subsidie en advies herstel. Belt kan worden gezien als onderdeel van de (hier bescheiden) parkaanleg. Zie rode pijl.

vanuit de zichtlijn van het huis is in de open weidevlakte een markante solitaire van beeldwaarde. (ver)leiden van 'de blik' in het landschap. Deze solitaire moet in vorm, kleur of bloeiwijze/vruchtdracht bijzonder zijn. Zoals ook de magnolia's in de kleine weide naast het huis.

Denk vanuit zicht, maar ook praktisch. Aanplanten op de lijn van de perceelsscheiding zodat de boom de boer letterlijk niet te veel in de weg zit. Zie groene pijl.

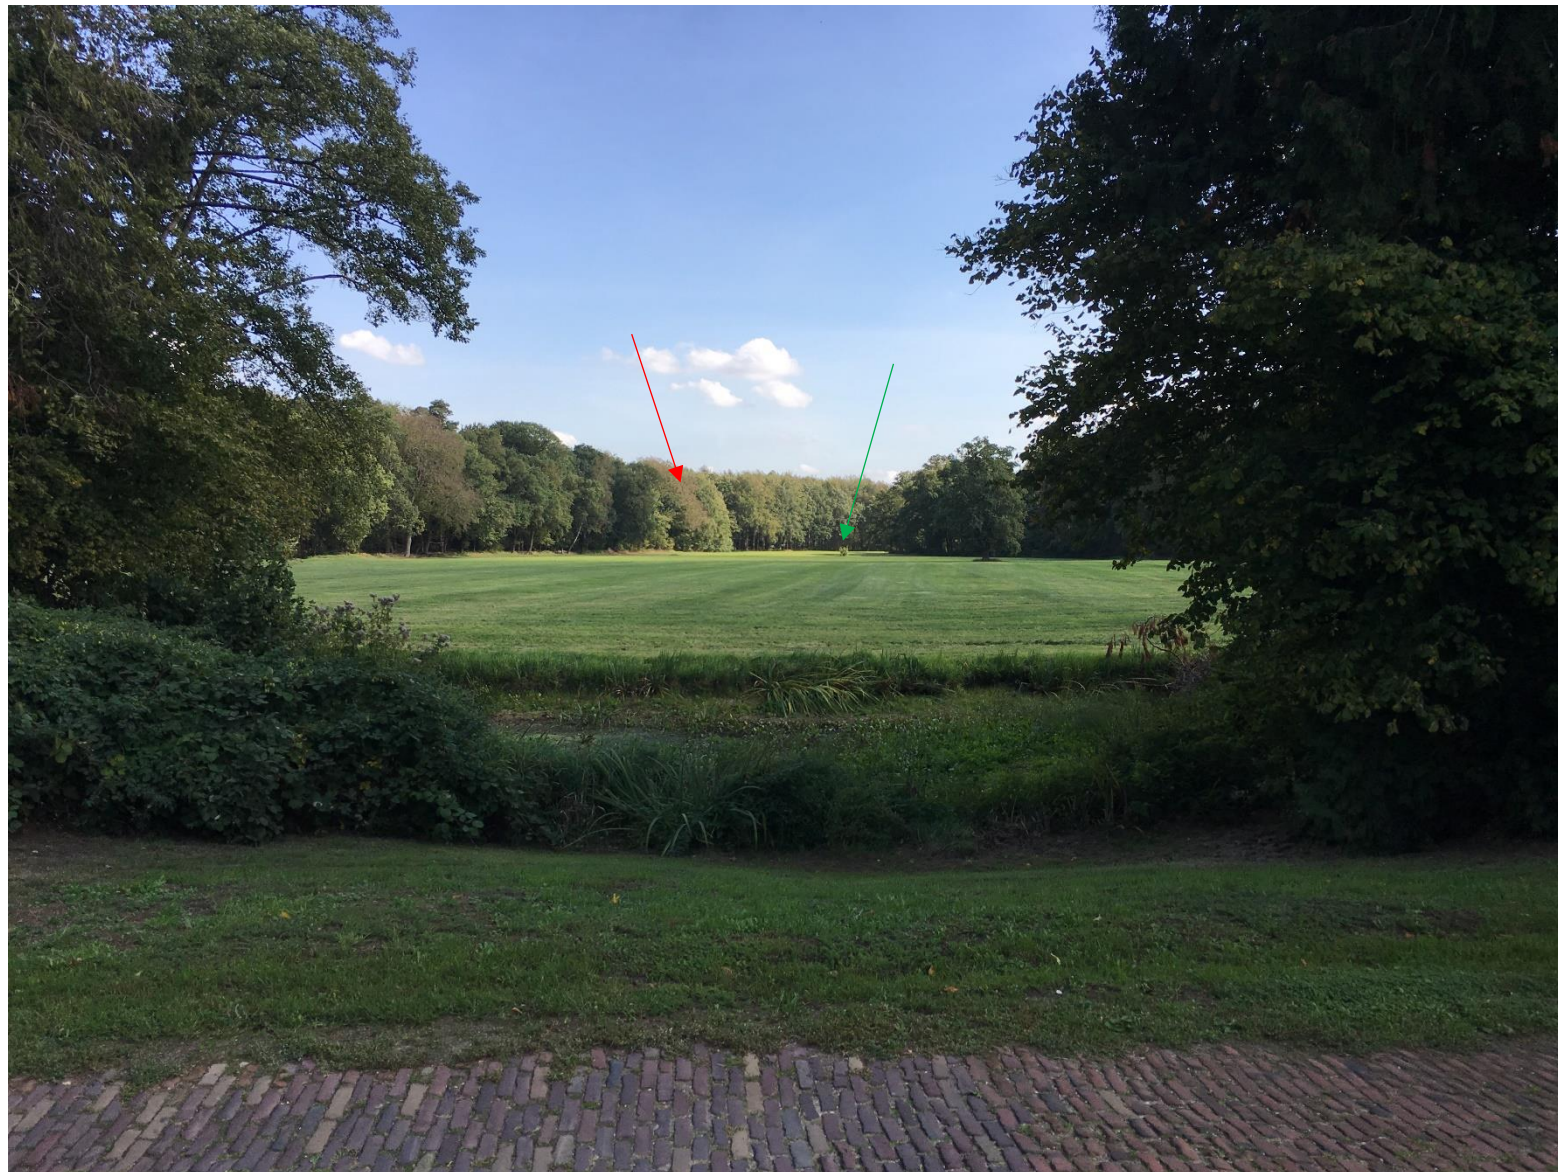
# Referentie afscheiding voorruimte hoofdhuis

eenvoudige palen met (los te maken) ketting

Scheiding prive voorruimte hoofdhuis met een ketting of draad, licht gebogen, langs de voorruimte (iets terugliggend van de gevellijn).

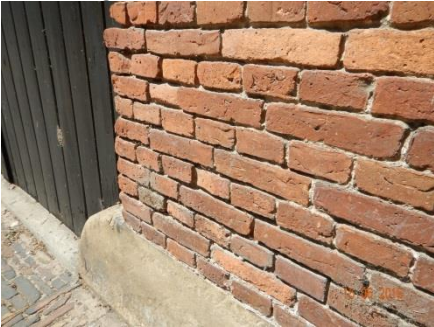
| Rubriek | | Toelichting | Hersteladvies<br>a. Boerderij |
|---|---|---|---|
| - uitgesleten voegwerk | S | Diep uitgesleten voegwerk verspreid over de gevels.<br> | ○ diep uitgesleten voegwerk minimaal 2,5 cm diep uithakken<br>○ met water schoon spoelen<br>○ met een in kleur en hardheid aansluitende kalkmortel invullen<br>○ noordgevel g01 ca. 10 m <sup>2</sup><br>○ westgevel g04 ca. 16 m <sup>2</sup><br>○ zuidgevel g03 ca. 12 m <sup>2</sup><br>○ oostgevel g02 ca. 2 m <sup>2</sup><br>○ totaal herstel ca. 40 m <sup>2</sup> voegwerk |

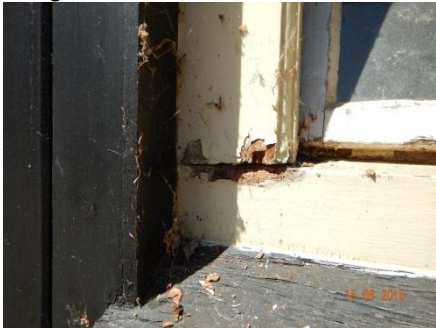
| Rubriek | | Toelichting | Hersteladvies<br>a. Boerderij |
|---|---|---|---|
| | | <p>Inrotting kozijn.</p> | |

| Rubriek | | Toelichting | Hersteladvies<br>a. Boerderij |
|---|---|---|---|
| - vensterluiken | | tijdig met het herstel aan de kozijnen, ramen en deuren alle oude verflagen te verwijderen. Hierna kan pas goed beoordeeld worden welke onderdelen vervangen en wat nog aangeheeld kan worden. | <ul style="list-style-type: none"> <li>○ ondereinden</li> <li>○ lichte inrottingen tot op gezonde hout wegkrabben en opstoppen</li> </ul> |

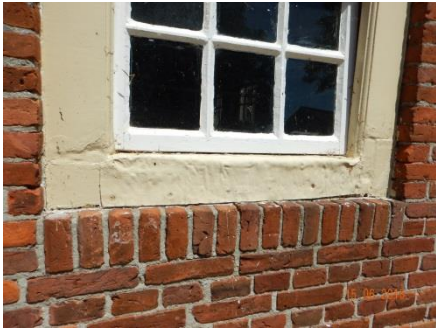
| Rubriek | | Toelichting | Hersteladvies<br>a. Boerderij |
|---|---|---|---|
| | | <p>Met lood beklede onderdorpel.</p> | |

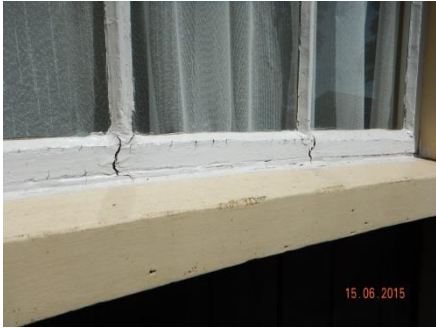
| Rubriek | | Toelichting | Hersteladvies<br>a. Boerderij |
|---|---|---|---|
| | | <p>Fors ingerot bovenraam.</p> | |

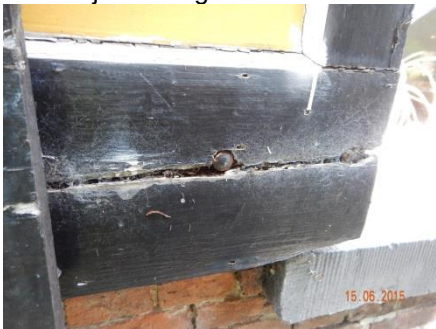
| Rubriek | | Toelichting | Hersteladvies<br>a. Boerderij |
|---|---|---|---|
| | <b>S</b> | Deze zijn fors ingerot. | <ul style="list-style-type: none"> <li>○ vervangen luiken</li> <li>○ bovenzijde luiken met een strookje lood afdekken</li> </ul> |
| | | <p>Inrotting luik.</p> | |

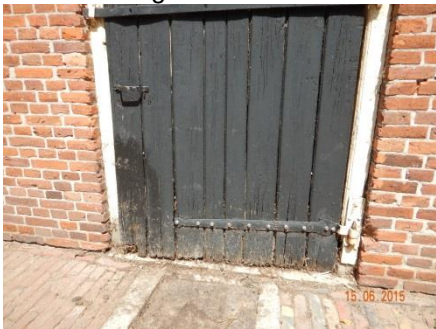
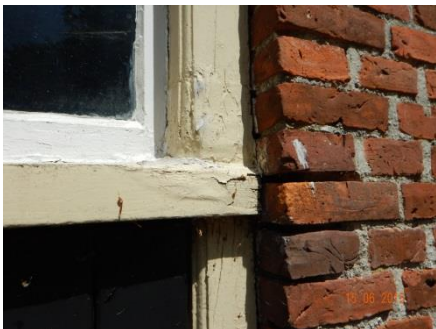
| Rubriek | | Toelichting | Hersteladvies<br>a. Boerderij |
|---|--|---|---|
| | | <p>gelijktijdig met het herstel aan de deuren/kozijnen alle oude verflagen te verwijderen. Hierna kan pas goed beoordeeld worden welke onderdelen vervangen en wat nog aangeheeld kan worden.</p> <p>Aan diverse deuren/kozijnen komen forse inrottingen voor.</p> <p>Ingerotte staldeur.</p> <p>Opgestopt deurkozijn.</p> | <p>gen ingerotte deuren</p> <ul style="list-style-type: none"> <li>○ schuin aanscherpen kozijnstijl-ondereinden</li> <li>○ lichte inrottingen tot op gezonde hout wegkrabben en opstoppen</li> </ul> |

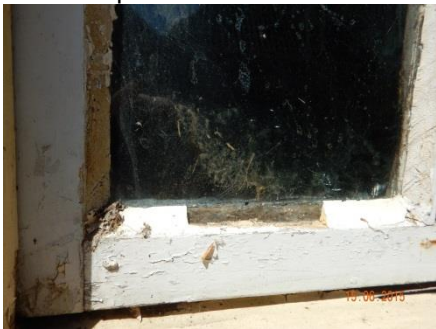
| Rubriek | | Toelichting | Hersteladvies<br>a. Boerderij |
|---|--|---|---|
| <p><u>1.7 Glas/schilderwerk</u></p> <p>1.7.1 Beglazing</p> <ul style="list-style-type: none"> <li>- enkelglas algemeen</li> <li>- stopverfzomen</li> </ul> | | <p><b>R</b> In de ramen komen nog diverse originele oude ruiten voor.</p> <p><b>S</b> Verspreid scheurvorming en weggevallen stopverfzomen.</p> <p>Weggevalen stopverfzoom.</p> | <ul style="list-style-type: none"> <li>○ ruiten demonteren, schoonmaken en opslaan voor hergebruik</li> <li>○ vervangen stopverfzomen</li> </ul> |

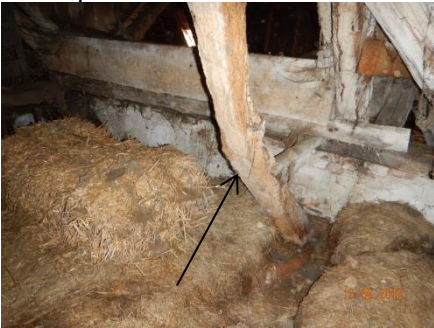
| Rubriek | | Toelichting | Hersteladvies<br>a. Boerderij |
|---|---|---|---|
| <u>2.1 Kapconstructies</u><br>2.1.1 Hout<br>- dennen jukspanten en spo-<br>ren | M | Algemeen:<br>- door aftimmeringen is de kap-<br>constructie boven de woning<br>aan de noordzijde niet geïnspec-<br>teerd;<br>- door opslag en onbetrouwbare<br>vloerdelen is de kapconstructie<br>beperkt geïnspecteerd.<br>Gebreken:<br>- door oude lekkages verspreid<br>houtrotaantastingen spoorvoe-<br>ten en muurplaten onder zakgo-<br>ten, de zakgootbetimmering is<br>plaatselijk hersteld<br>- open getrokken verbinding<br>muurplaat op de hoek achterge-<br>vel/linkerzijgevel (met ijzeren<br>strippen gefixeerd);<br>- door druk van het schoorsteen-<br>kanaal afgeschoven muurplaat<br>en los metselwerk onder muur-<br>plaat rechterzijgevel, dit is met<br>trekstangen gestabiliseerd;<br>- verspreid verzwakte onderdelen<br>door houtworm;<br>- gebroken en verwormd spant-<br>been ter plaatse van doorloop-<br>kapel. | <ul style="list-style-type: none"> <li>○ nader onderzoek en constructief<br/>herstel aangetaste delen kap-<br/>constructie</li> <li>○ uitvoeren houtwormbestrijding</li> </ul> |
| Verwormd en gebroken spantbeen. | | | |

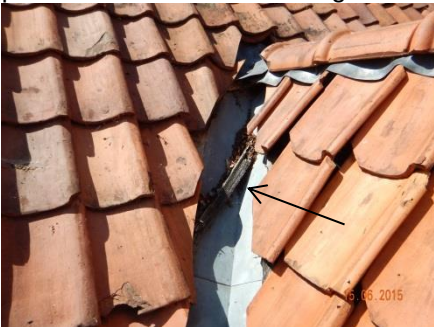
| Rubriek | | Toelichting | Hersteladvies<br>a. Boerderij |
|---|---|---|---|
| - scheerpannen langs kilgoten van doorloopkapel zakgoot | M | De te lange scheerpannen werken verstoppend en de te korte scheerpannen voeren het water over de panlatten af. De kantlat is ingerot.<br> | <ul style="list-style-type: none"> <li>○ verbeteren scheerpannen</li> <li>○ vervangen ingerotte kantlatten</li> </ul> |

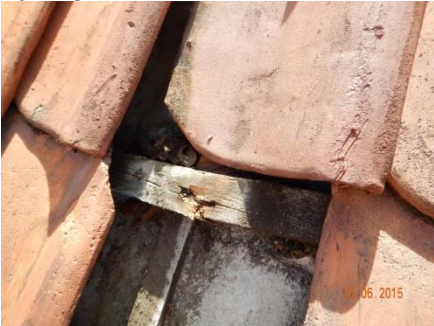
| Rubriek | | Toelichting | Hersteladvies<br>a. Boerderij |
|---|---|---|---|
| - overige panlaten/tengels/vernageling | M | De panlatten beginnen te kantelen en op diverse plaatsen komen inrotingen voor aan de panlatten. Onder de nok zijn enkele pannenrijen wat verzakt doordat de panlatten hier zijn ingerot.<br> | <ul style="list-style-type: none"> <li>○ aangetaste panlatten vervangen</li> <li>○ doornagelen panlatten</li> </ul> |

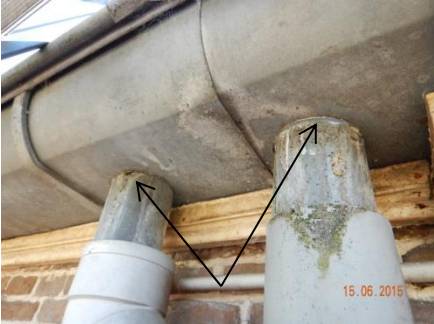
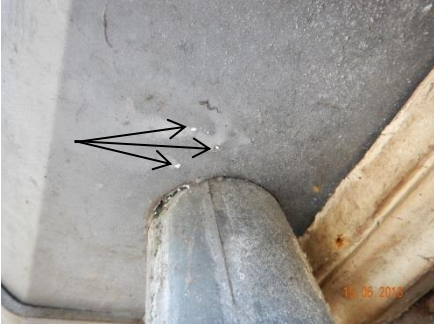
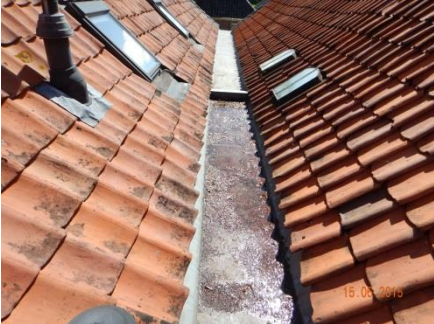
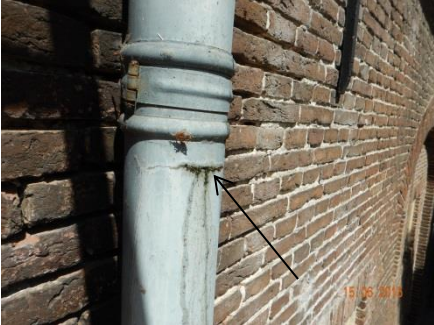
| Rubriek | | Toelichting | Hersteladvies<br>a. Boerderij |
|---|---|---|---|
| - zinken bakgoot noordzijde g01 en op zuidwesthoek tussen g03 en g04 | S | Aan de noordzijde zijn enkele soldernaden losgetrokken. De gootbodem is ter plaatse van de steekpijpen doorgesleten. | <ul style="list-style-type: none"> <li>○ insolderen zinken stroken en steekpijpen</li> </ul> |

| Rubriek | | Toelichting | Hersteladvies<br>a. Boerderij |
|---|--|---|---|
| <ul style="list-style-type: none"> <li>- overige zinken bakgoten</li> <li>- zinken zakgoten</li> </ul> <p>2.4.2 Hemelwaterafvoeren</p> <ul style="list-style-type: none"> <li>- zink (achtergevel)</li> </ul> | | <p>Doorgesleten steekpijpen.</p> <p>Doorgesleten gootbodem.</p> <p><b>R</b> Het zink laat wat slijtage zien.<br/> <b>G</b> Door onvoldoende afschot en het aanbrengen van een zinken expansiestuk (zakgoot noordzijde) blijft water in de goot staan. Hierdoor raakt het zink versneld aangetast.</p> <p>Door brugstuk blijft water in zakgoot staan.</p> <p><b>S</b> Het zink is doorgesleten en vertoont mechanische schade.</p> <p>Doorgesleten afvoer.</p> | <ul style="list-style-type: none"> <li>○ bij gelegenheid zinken expansiestuk vervangen in rubberen rekstuk</li> <li>○ vervangen zinken afvoeren en voorzien van slag vast onder-eind</li> </ul> |

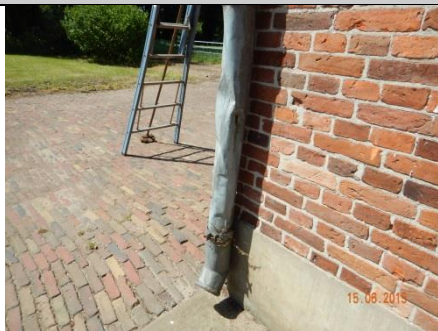
| Rubriek | | Toelichting | Hersteladvies<br>a. Boerderij |
|---|--|---|---|
| - kunststof | | <p>Ingedeupte afvoer.</p> <p><b>M</b> Het kunststof is verweerd en diverse beugels zijn doorgeroest.</p> | ○ vervangen afvoeren en beugels |

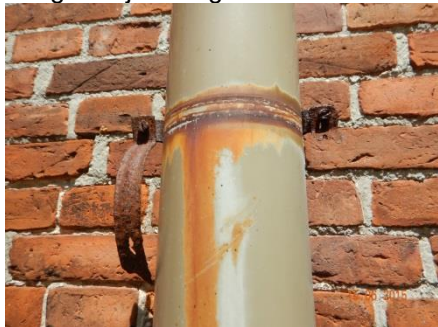
| Rubriek | | Toelichting | Hersteladvies<br>a. Boerderij |
|---|--|---|---|
| | | <p>Doorgeroeste beugel.</p> | |

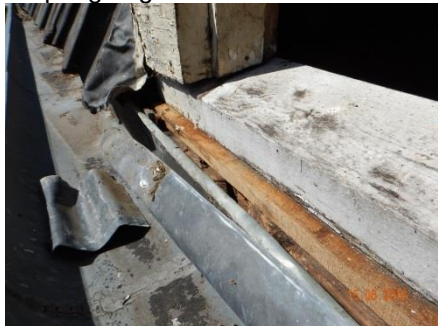
| Rubriek | | Toelichting | Hersteladvies<br>a. Boerderij |
|---|--|---|---|
| - loodwerk onderdorpel | | <p><b>S</b> Met het vervangen van de onderdorpel is het loodwerk ook vervangen. De loodslabben zijn los op de dorpel gelegd en wateren in.</p> <p>Losliggende loodslabben.</p> | ○ inkrozen en vastzetten loodslabben |

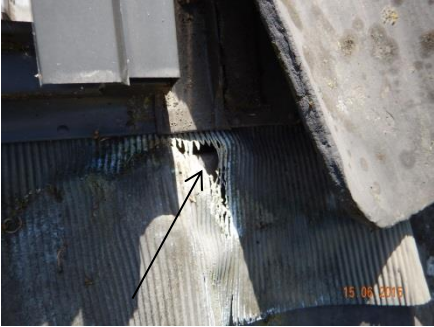
| Rubriek | | Toelichting | Hersteladvies<br>a. Boerderij |
|---|---|---|---|
| - voetlood Velux dakramen noordzijde hd01 | S | Het voetlood is doorgesleten. | ○ vervangen voetlood |
| | | Doorgesleten voetlood. | |

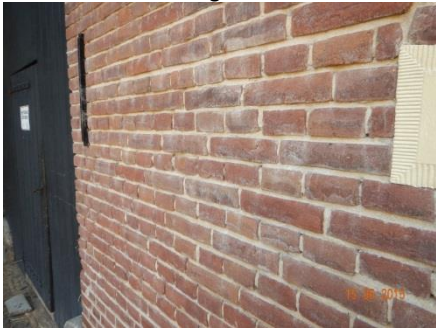
| Rubriek | | Toelichting | Hersteladvies<br>b. Koetshuis |
|---|---|---|---|
| - voegwerk algemeen | R | In de afgelopen periode is het voegwerk plaatselijk hersteld. Plaatselijk komt nog uitgesleten voegwerk voor. Dit behoeft geen direct herstel. | o plaatselijk herstel voegwerk |
| | | <br>Uitgesleten voegwerk. | |

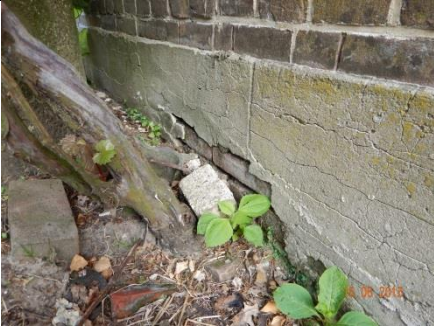
| Rubriek | | Toelichting | Hersteladvies<br>b. Koetshuis |
|---|---|---|---|
| <ul style="list-style-type: none"> <li>- pleisterlaag voormalige inrijdeuren</li> </ul> | | <p>Weggefallen pleisterwerk.</p> | |

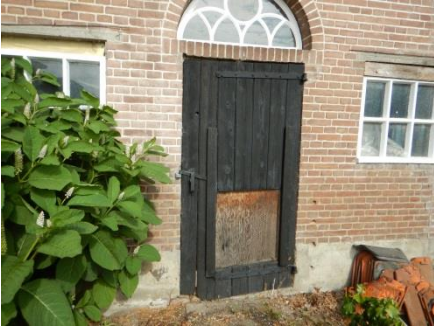
| Rubriek | | Toelichting | Hersteladvies<br>b. Koetshuis |
|---|---|---|---|
| <p><u>1.5 Deuren</u></p> <ul style="list-style-type: none"> <li>- staldeur achtergevel g03</li> </ul> | M | <p>De deur is ontzet en uitgezakt.</p> <p>Uitgezakte staldeur.</p> | <p>○ vervangen staldeur</p> |

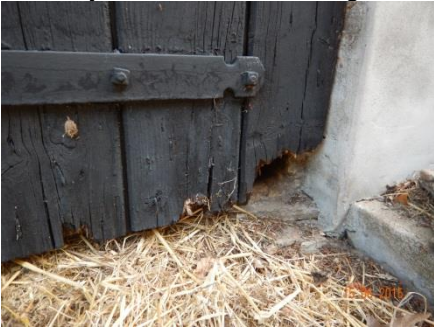
| Rubriek | | Toelichting | Hersteladvies<br>b. Koetshuis |
|---|---|---|---|
| <ul style="list-style-type: none"> <li>- overige staldeuren/kozijnen</li> </ul> | R | <p>Deze zijn van onderen wat ingerot.</p> <p>Inrotting onderzijde deur.</p> | <p>○ aanhelen ingerotte delen</p> |

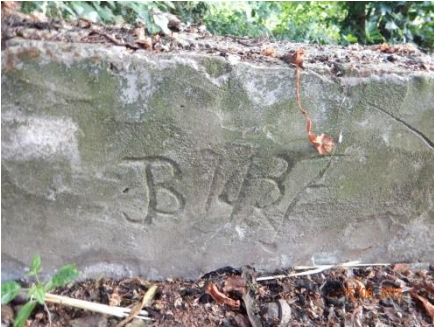
| Rubriek | | Toelichting | Hersteladvies<br>b. Koetshuis |
|---|---|---|---|
| <u>1.6 Uitpandige elementen</u><br>- mestvaalt noordzijde | R | <p>Initialen en jaartal mestvaalt.</p> | |

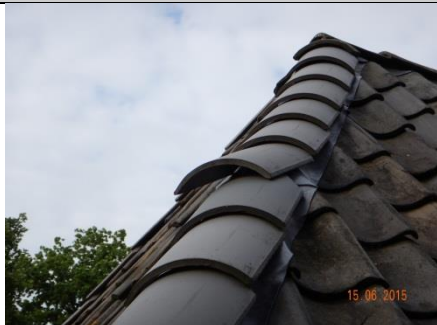
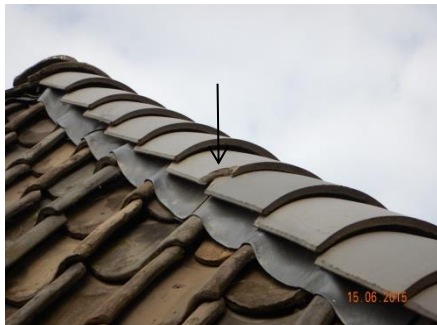
| Rubriek | | Toelichting | Hersteladvies<br>b. Koetshuis |
|---|---|---|---|
| | | <p>Scheef gewaaide hoekkepervorst.</p> <p>Door "klepperen" hoek van vorst afgebroken.</p> | |

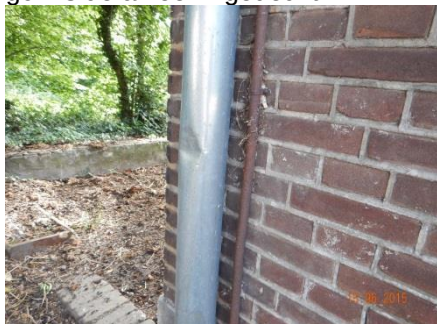
| Rubriek | | Toelichting | Hersteladvies<br>b. Koetshuis |
|---|---|---|---|
| <u>2.4 Goten en hemelwaterafvoeren</u><br><br>2.4.1 Goten<br>- zinken zakgoot<br><br>- zinken bakgoot<br><br>2.4.2 Hemelwaterafvoeren<br>- zinken afvoeren | <div>G Deze is in de afgelopen periode vervangen.</div> <div>G Deze is in de afgelopen periode vervangen.</div> <div>G Deze zijn in de afgelopen periode vervangen. Op de noordwesthoek g01 is de afvoer ingedeukt.</div> | <p>Ingedeuhte afvoer.</p> | <div>○ aanbrengen slagvaste onder-einden g01</div> |

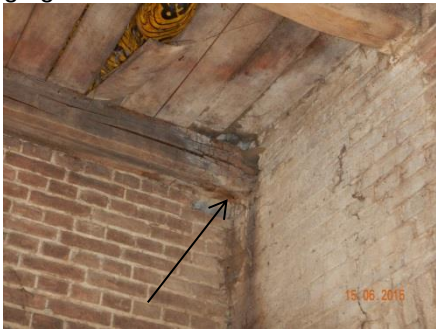
| Rubriek | | Toelichting | Hersteladvies<br>b. Koetshuis |
|---|---|---|---|
| - verdiepingsbalklaag dennen | M | Door grote overspanning doorgebogen zolderbalken.<br>Door oude lekkages verschillende door houtrot aangetaste balkopleggingen. | <ul style="list-style-type: none"> <li>o sterk doorgebogen zolderbalken verstevigen</li> <li>o ingerotte balkkoppen aanhelen</li> </ul> |
| | | Inrotting balkkop. | |

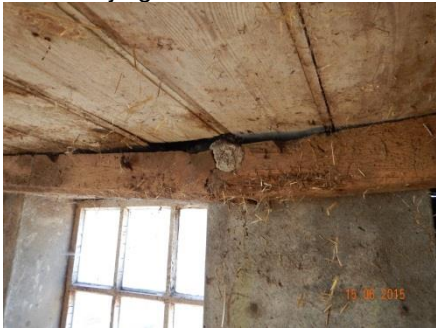
| Rubriek | | Toelichting | Hersteladvies<br>b. Koetshuis |
|---|---|---|---|
| - hilde balklaag | M | De balklaag is verwormd en enkele balken zijn gebroken. | <ul style="list-style-type: none"> <li>o bij gelegenheid vervangen balklaag</li> </ul> |
| | | Verwormde en gebroken balklaag. | |

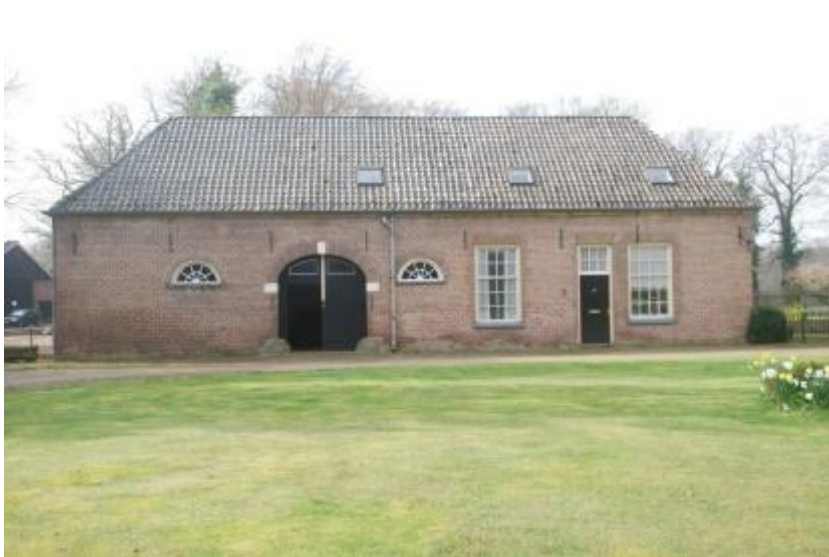
*Een overzicht van de noordgevel die we als voorgevel hebben aangenomen. Rechts een detail van de rechter onderhoek vlak boven het maaiveld. Links is het oudere werk te zien van iets grotere en rodere baksteen. Rechts de wat kleinere en gelere bakstenen waarvan de rest van vleugel 1 is opgebouwd. Dat wil zeggen de rest van de voorgevel boven ongeveer een meter en de beide zijgevels. Het nieuwe werk werd bewust met een tand in het oude gezet om een stevig verband te krijgen. Het oude werk werd daartoe teruggehakt.*

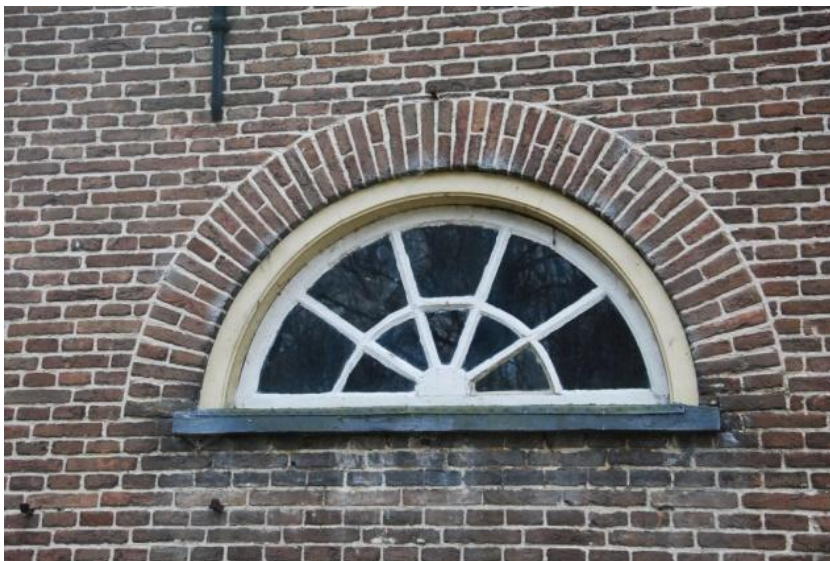
*Het enige nog aanwezige oorspronkelijk rondboog stalraam in de voorgevel uit rond 1840. Let op de haken waaraan de latten voor een klimplant waren bevestigd. Rechts het oudste schuifvenster in de voorgevel, geheel rechts op de plaats waar voordien ook een stalraam zat. Het dateert waarschijnlijk uit de jaren '20 of iets daarna.*

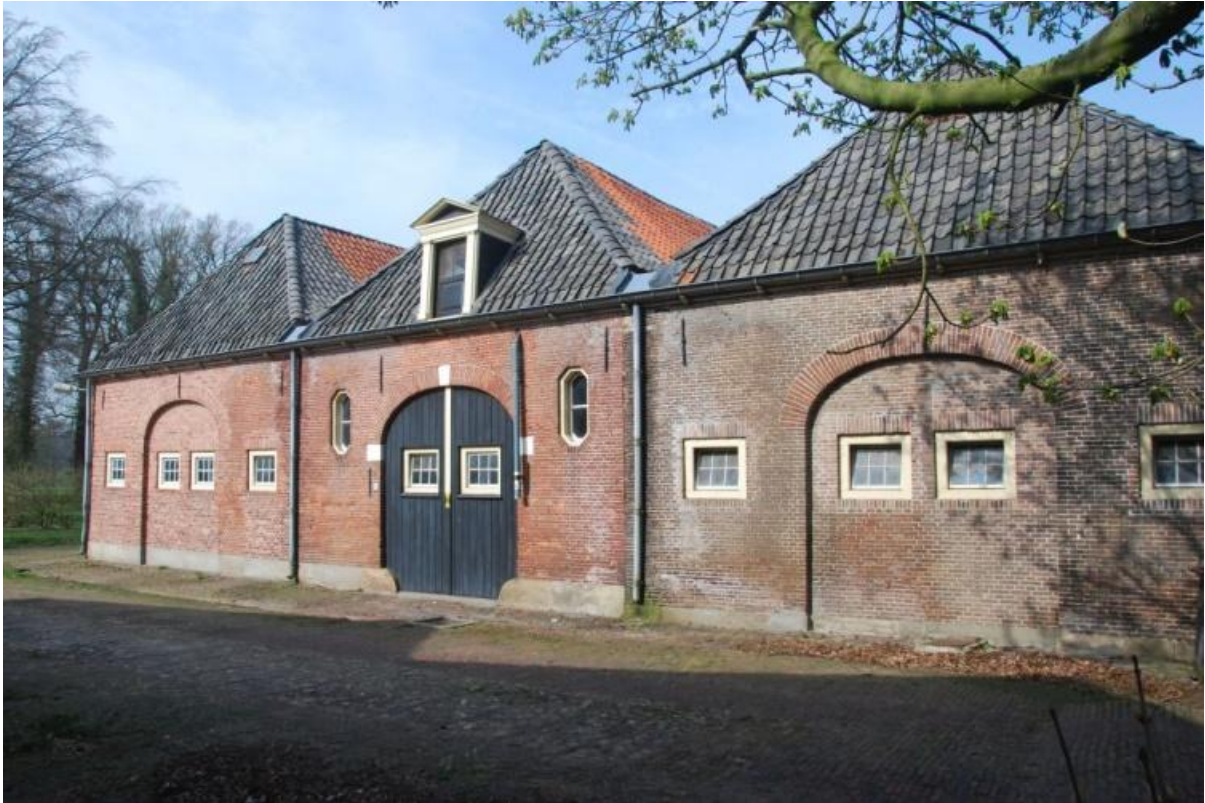
*De oostgevel van het bouwhuis, met boven een overzicht en daaronder de gevels van de vleugels 2 en 1. De naad tussen beide laat duidelijk zien dat het muurwerk van vleugel 1(rechts) is afgehakt en dat van vleugel 2 er koud tegen aan staat.*

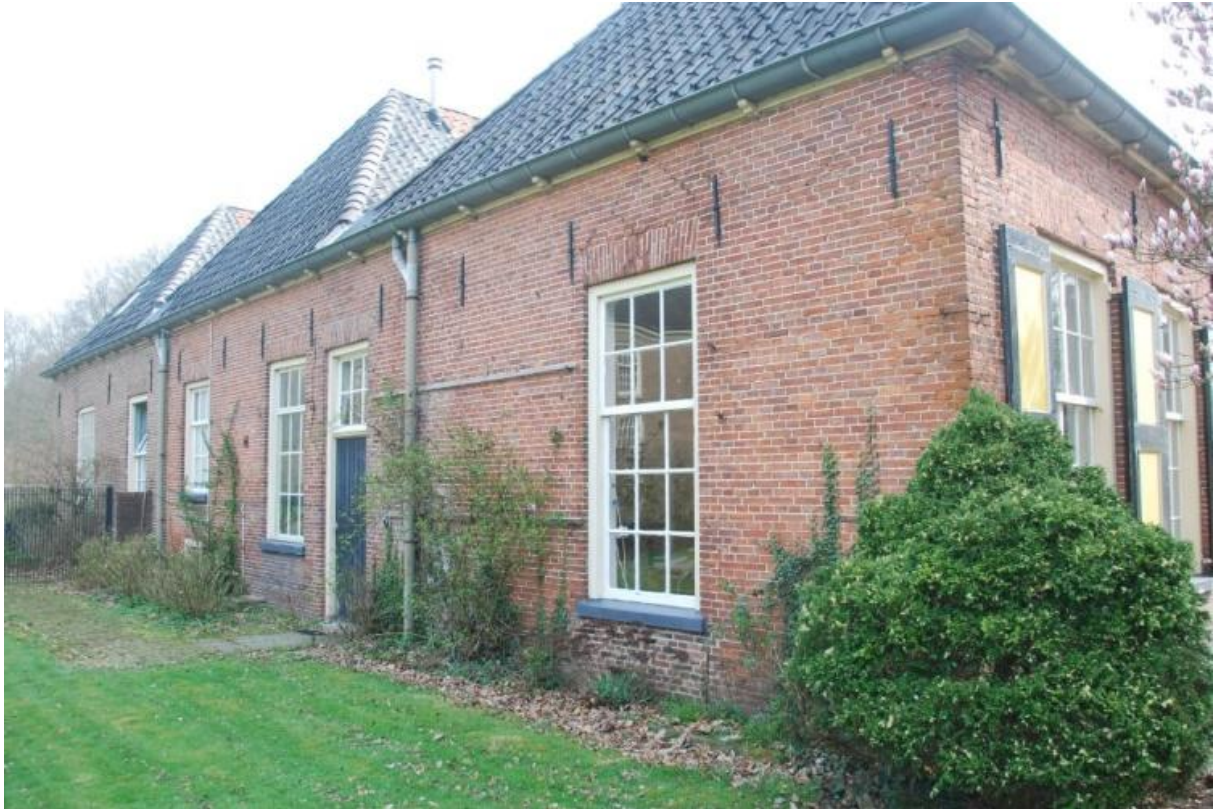
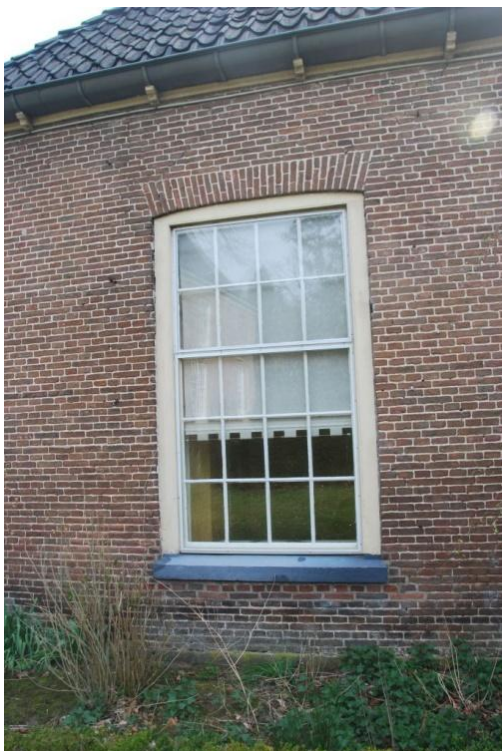
*De westgevel met onder het venster dat werd  
aangebracht met de inrichting van de woonkamer in  
vleugel 1, geheel links op de overzichtsfoto.*

Nog voor de bouw van de vleugels 2 en 3 werd er in vleugel 1 een woonkamer in de westzijde van de eerste vleugel gebouwd. Op de bestaande situatie van de bouwtekening uit 1959 is hij nog goed herkenbaar. Het was een vrijwel vierkant vertrek met een venster in de westgevel en een schouw daar

recht tegenover. Het venster is er nog en de strek erboven heeft een duidelijke porring, iets wat we verder in het bouwhuis nergens tegenkomen. De kamer was minder diep dan de nog bestaande vleugel 1. Er bleef dus nog een gang over van de genoemde buitendeur naar het koetshuis. De kamerdeur zat ook in deze gang. Naast de schouw werd buiten het vertrek een bedstee gebouwd, maar toegankelijk vanuit de nieuwe woonkamer. Goed gedateerd is deze woonkamer niet. We houden het hier maar op rond 1850. Alleen archiefbescheiden kunnen deze bouwphase aanscherpen, maar die lijken niet bewaard.

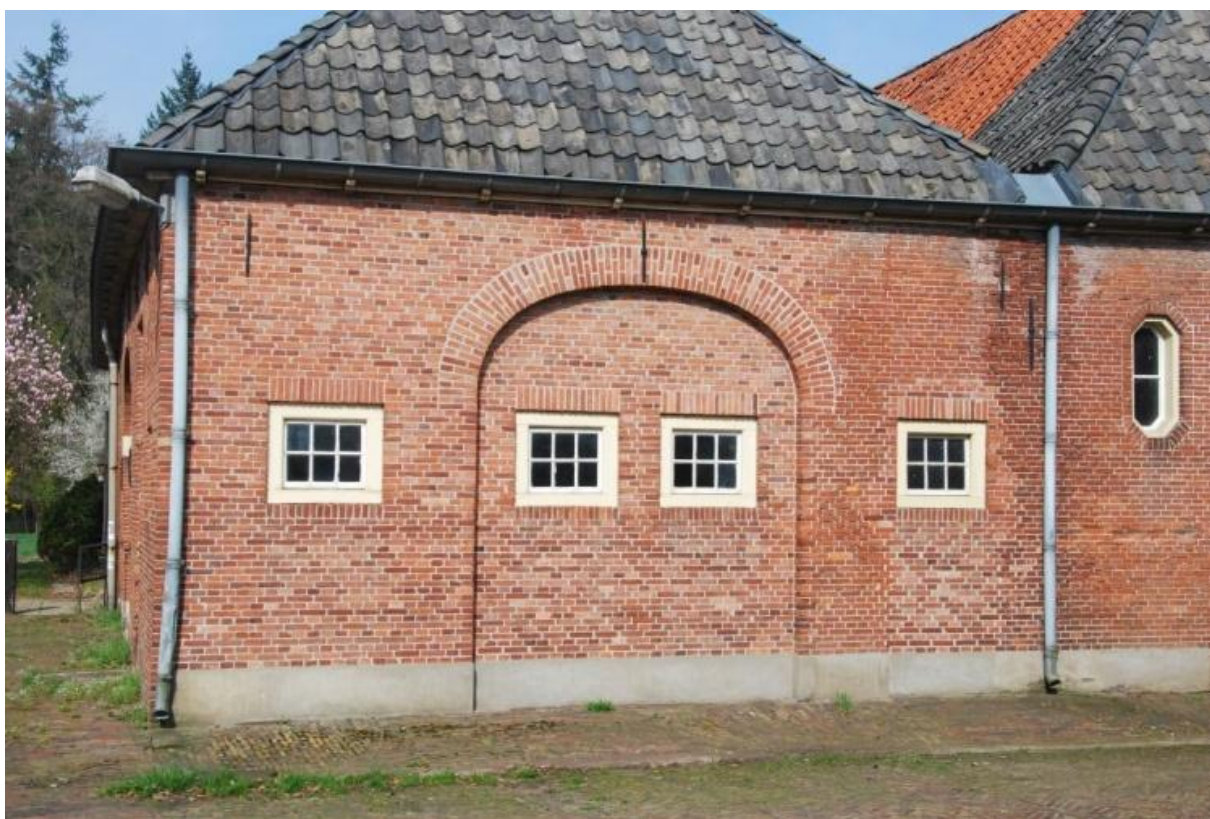
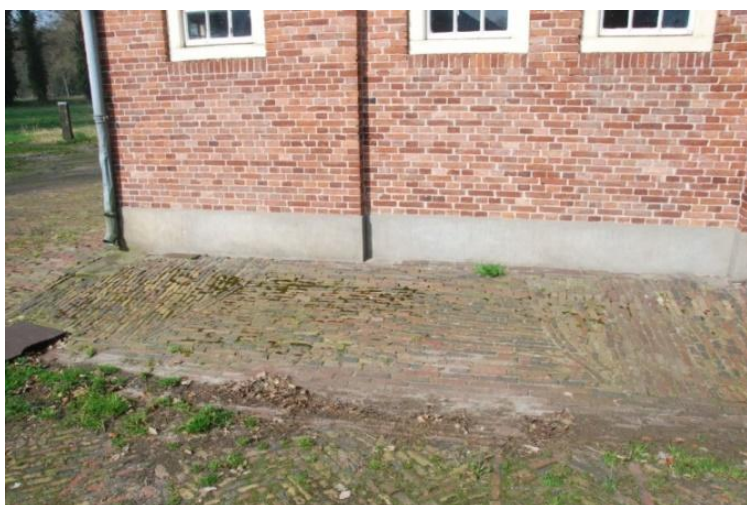
*Vleugel 3 met de in 1969  
'gereconstrueerde' inrijpoort.*

*Dat hij niet op zijn oorspronkelijke  
plaats staat blijkt uit de  
klinkerbestrating van de  
Wegdammerweg.*

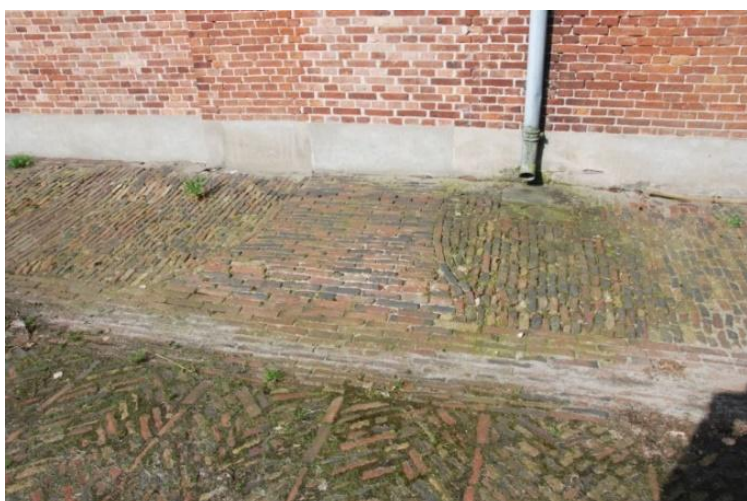
*De bestrating voor de eveneens  
verdwenen koedeur.*

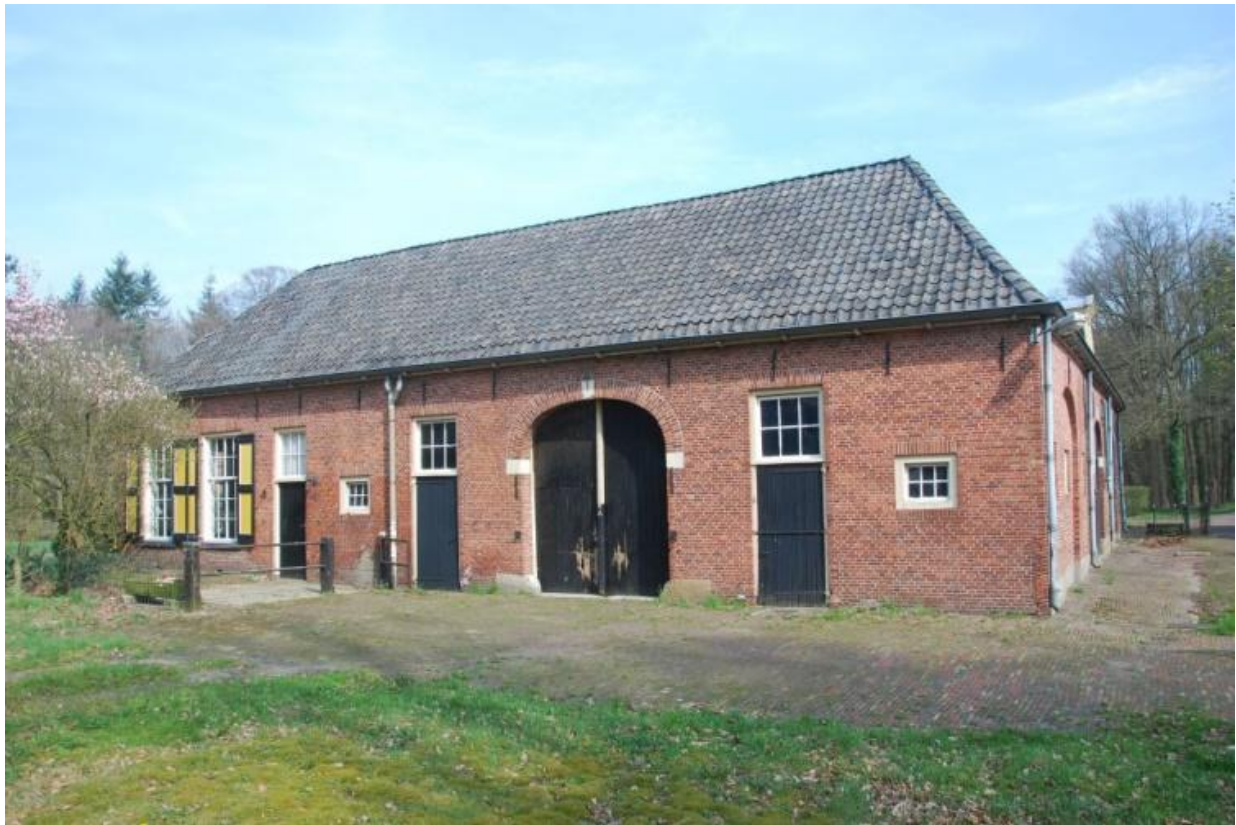
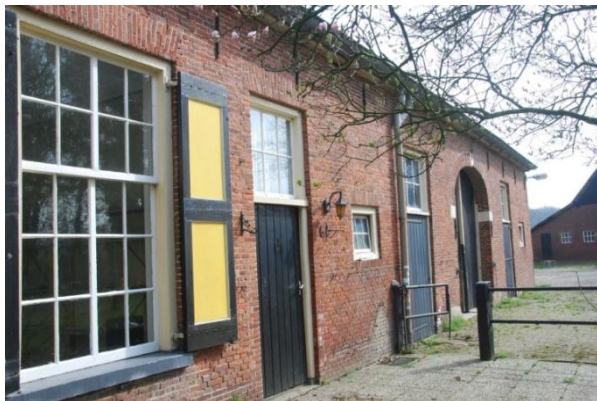
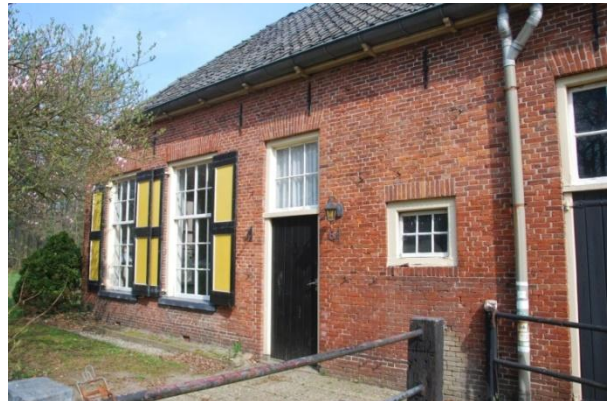
*De zuidvleugel van het bouwhuis. Vrijwel alle muurwerk dateert uit 1969. Alleen het gedeelte met de twee vensters met de luiken en rechts van de aangrenzende voordeur uit 1969 is nog oorspronkelijk. Ook de indeling van de inrijpoort en de aangrenzende deuren en stalraampjes stamt geheel uit 1969.*

*1969 – de scheidingsmuur tussen de vleugels 2 en 3 wordt gesloopt en vervangen door een stalen balk. De veestal wordt daarmee twee maal zo groot en wordt georiënteerd op de zuidgevel die, samen met de oostgevel van vleugel 3 een heel nieuwe indeling krijgt. Tussen stal en woonhuis wordt een nieuwe gang aangelegd met nieuwe voordeur in de zuidgevel.*

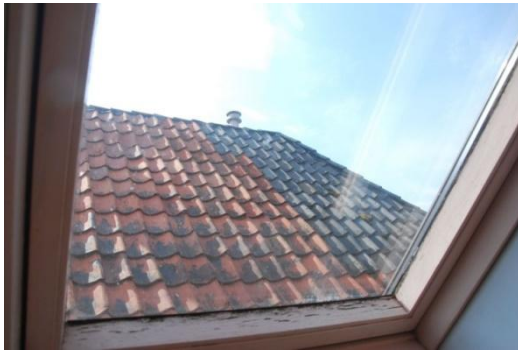
van vleugel 2 kwam een dakkapel in een classicistische vormtaal, die nog bestaat. Tussen de kappen van 2 en 3 zit nog een loopverbinding, die tussen 1 en 2 is recent weggehaald.<sup>3</sup>

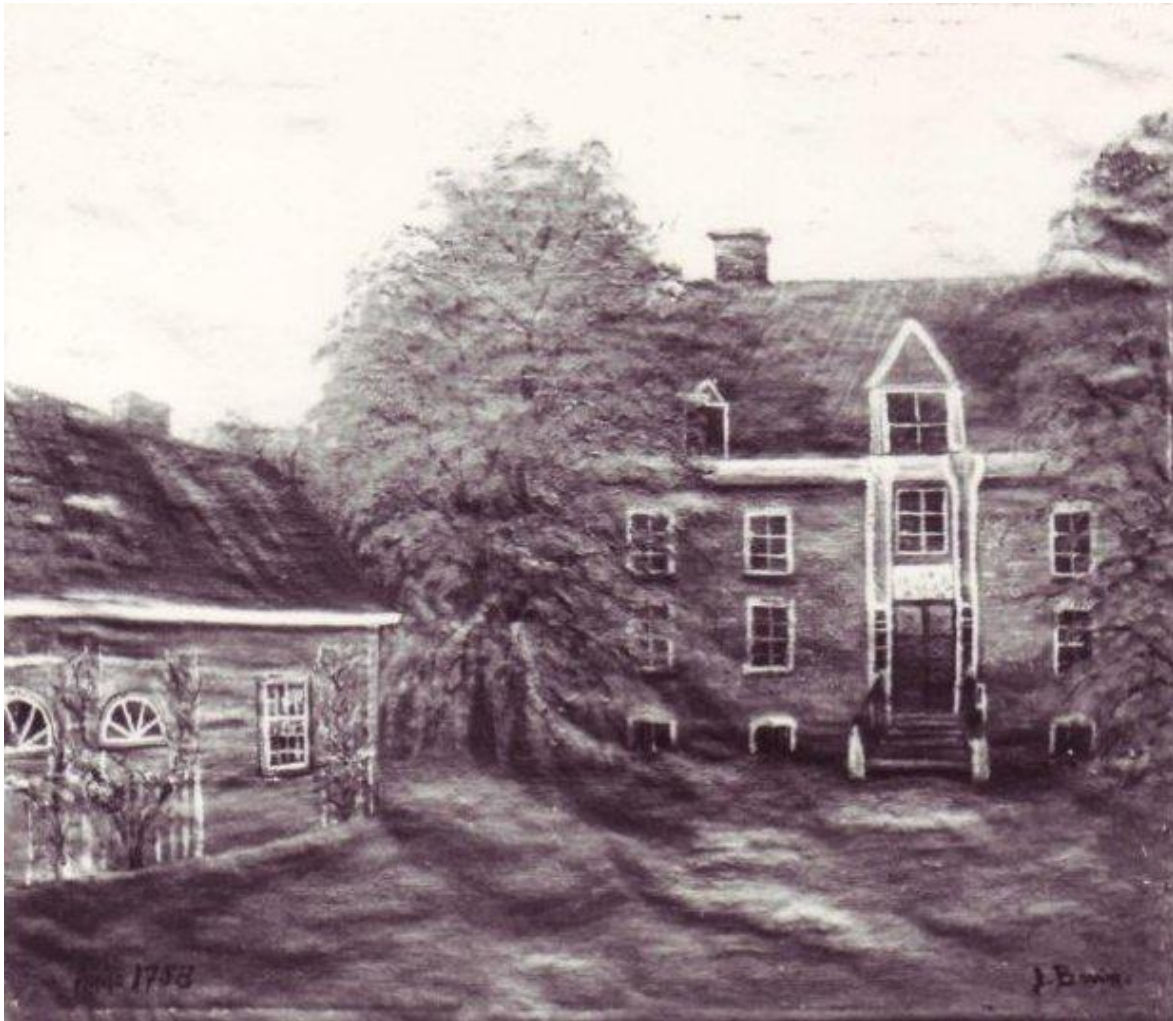
*Het bouwhuis aan het voorplein op een ongedateerd schilderijtje, waarschijnlijk ergens rond 1930. Links nog twee rondboog stalraampjes, waarvan het linker het nog bestaande en verplaatste venster is naast de inrijpoort, het rechter is oorspronkelijk, maar nu verdwenen. In de gevel is alleen het rechter nog bestaande schuifvenster aanwezig, dat werd aangebracht toen de (woon)kamer in de hoek werd gesplitst in twee vertrekken. Beeldbank Stichting Historisch Goor*

Op de bouw tekening van 1959 zijn wat latere veranderingen te zien, waarvan niet precies bekend is wanneer ze werden uitgevoerd. Het aanbrengen van nieuwe poorten in de vleugels 1 en 2 is al genoemd. De nieuwe inrijpoort in de voorgevel was waarschijnlijk aanleiding een rondboogvenster te verplaatsen naar een positie direct rechts van de nieuwe poort, waar het nog zit. Ook toen zal de oude poort aan de Wegdammerweg zijn dichtgezet met in de vulling een nieuwe deur naar de paardestal. Waarschijnlijk werd toen ook de paardestal zelf ingericht en mogelijk ook de jongveestal met de nu verdwenen scheidingsmuur daarbij. Zie de tekening uit 1959. De woonkamer in vleugel 1 werd door een tussenwandje in twee slaapkamers veranderd en in de voorgevel moest daartoe het meest rechtse schuifvenster worden aangebracht.

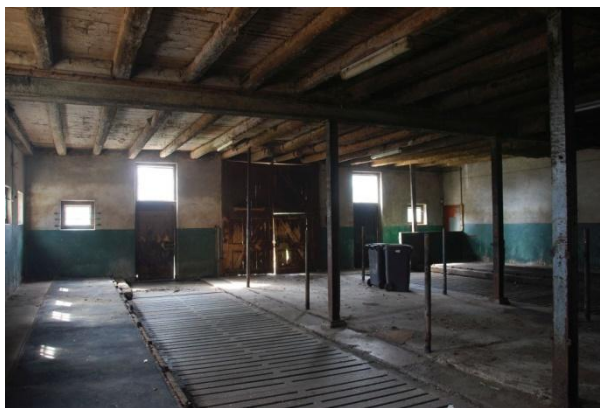
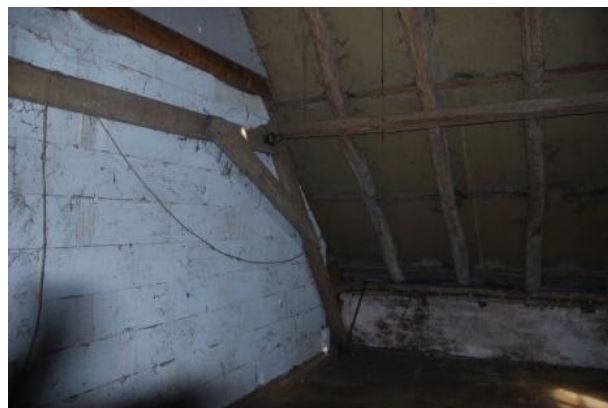
*De veestalling in vleugels 2 en 3 naar het zuiden gezien met in het midden de deel, geflankeerd door ligboxenstallen met betonnen stalroosters..*

*De kap boven vleugel 1 met links de muur uit 1993 die de woonzolder begrensd.*

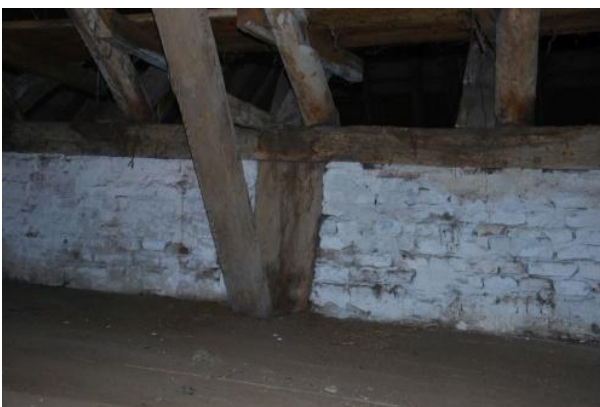
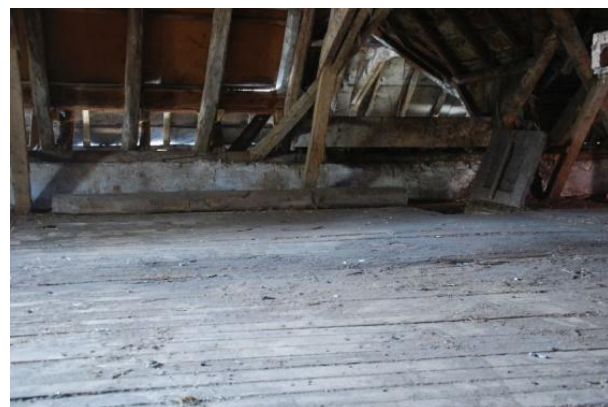
*De scheidingsmuur tussen de vleugels 1 en 2 op zolderniveau. In de muur zijn zware eiken staanders opgenomen die met een pen-en-gat verbinding in de muurplaat steken. Op lager niveau is van deze stijlen niets te zien. Mogelijk zijn het de stijlen van ankerbalkgebinten uit de houtbouwphase, die met de versterking van vleugel 1 grotendeels werden verwijderd.*

*De kap boven vleugel 2 met op de achtergrond vleugel 3.*

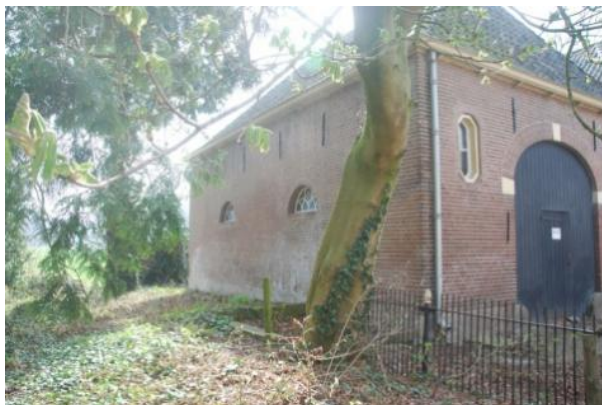
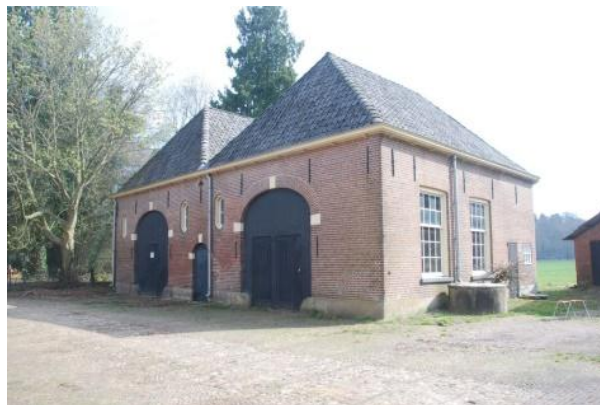
*Het koetshuis van het noordwesten en het zuidwesten.*

In de voorgevel op het westen aan de Weldammerweg zijn de twee grote inrijpoorten nog goed herkenbaar. De deuren waren opgehangen aan houten stijlen binnen die met muurankers aan het muurwerk waren verankerd. Opmerkelijk is dat deze muurankers niet zoals gebruikelijk uit twee delen bestaan, met een veer en een schieter, maar uit één geheel, net als twee van de poorten in het bouwhuis. Ze werden op een onbekend moment grotendeels dichtgemetseld, waarbij een drietal eenvoudige rechthoekige deuren uitgespaard bleven. De rechter ruimte voor de dwarsmuur werd op hetzelfde moment door een langsmuur in twee delen gesplitst. De invulling van de inrijpoorten werd gepleisterd en van een soort schijn-houten afwerking voorzien. Het zelfde gebeurde met het kleine poortje tussen beide grote poorten, dat altijd al een schijnpootje moet zijn geweest, aangezien de oorspronkelijke scheidingsmuur elke toegang onmogelijk maakte. Dit kleine poortje werd geflankeerd door twee hoekige 'bovenlichten' waaraan op een onbekend moment een derde in de linker hoek van de voorgevel werd toegevoegd. Waarschijnlijk vormde de bouw van het koetshuis aanleiding ook in het bouwhuis daar tegenover vergelijkbare vensters aan te brengen. In de linker zijgevel zijn twee oorspronkelijke gietijzeren halfronde stalraampjes opgenomen, evenals in de achtergevel. In de rechter zijgevel zitten twee oorspronkelijke schuifvensters. Het deurtje daar werd later ingehakt, evenals het deurtje in de achtergevel. Alle overige betonnen stalraampjes dateren van na de oorlog. In de onderste zone van de achtergevel is veel nieuw metselwerk opgenomen. Mogelijk waren hier oorspronkelijk mestdeurtjes aanwezig, die in later tijd werden dichtgezet.
