# Advies erfinrichting Wegdam erf en koetshuis, November 2018

**VERKENNEND EN NADER BODEMONDERZOEK**  
**conform NEN 5740, NEN 5707 en NTA 5755**  
**Wegdammerweg 4-6 - Markelo**

# Toetsing Wet natuurbescherming

**INSPECTIERAPPORT 2015**  
**Objectnummer 1171**  
**Boerderij**  
**Wegdammerweg 4**  
**7475 MH Markelo**

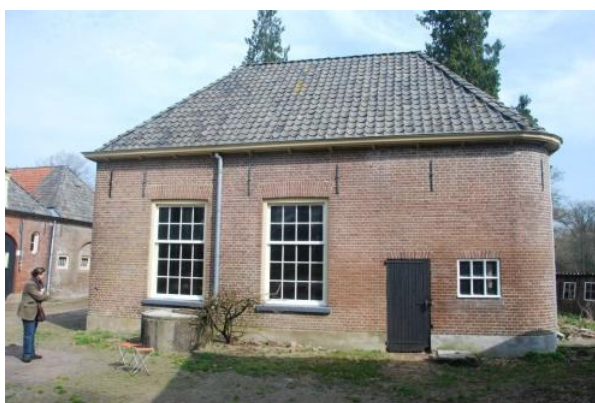
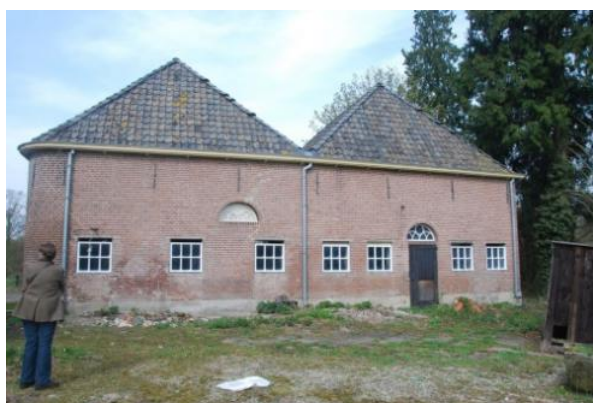
*Linker zijgevel en achtergevel.*

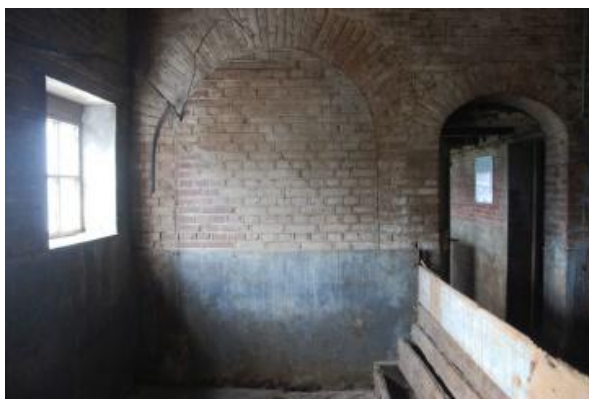
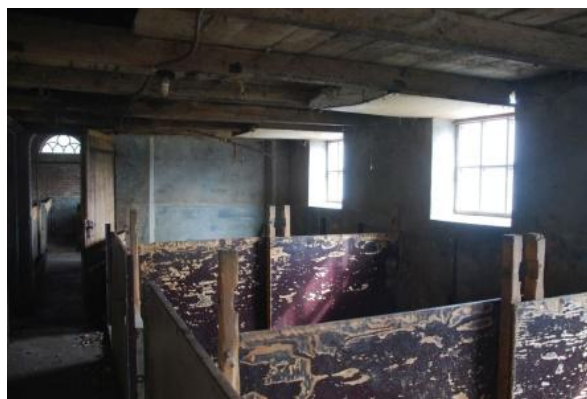
*De dubbele boog in de scheidingsmuur en een impressie van het interieur naar het noorden gezien.*

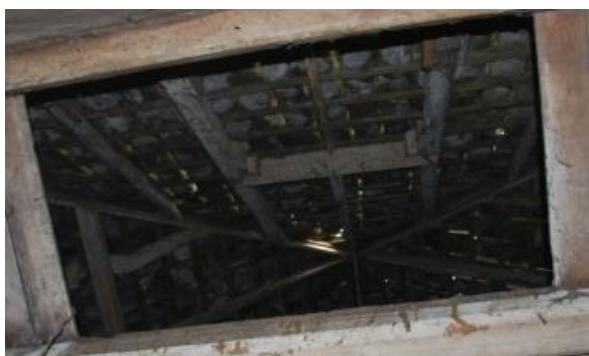
*Impressie van de kap boven het linker deel.*

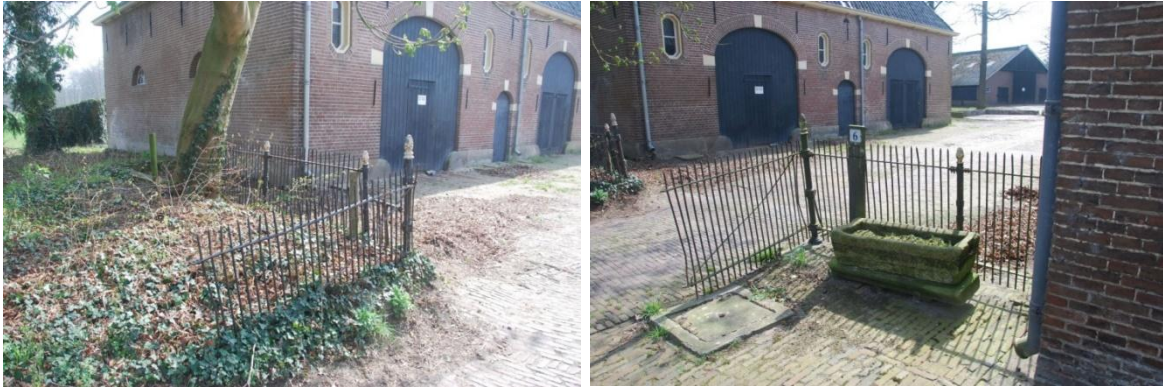
*De ijzeren hekken aan weerszijden van de Wegdammerweg.*

Na de voltooiing van het koetshuis zal het ijzeren hekwerk zijn aangebracht tussen beide gebouwen waarmee de Wegdammerweg (deels) kon worden afgesloten. Aan de westzijde van het bouwhuis bevindt zich een vergelijkbaar hek. Welk doel dit eerste hekwerk diende is niet helemaal duidelijk. Uit welke tijd de bestrating van de Wegdammerweg, die deels uit keitjes en deels uit klinkers bestaat, dateert, is eveneens niet duidelijk. Het moet na de bouw van het bouwhuis zijn geweest, ergens in het laatste kwart van de 19<sup>de</sup> eeuw.

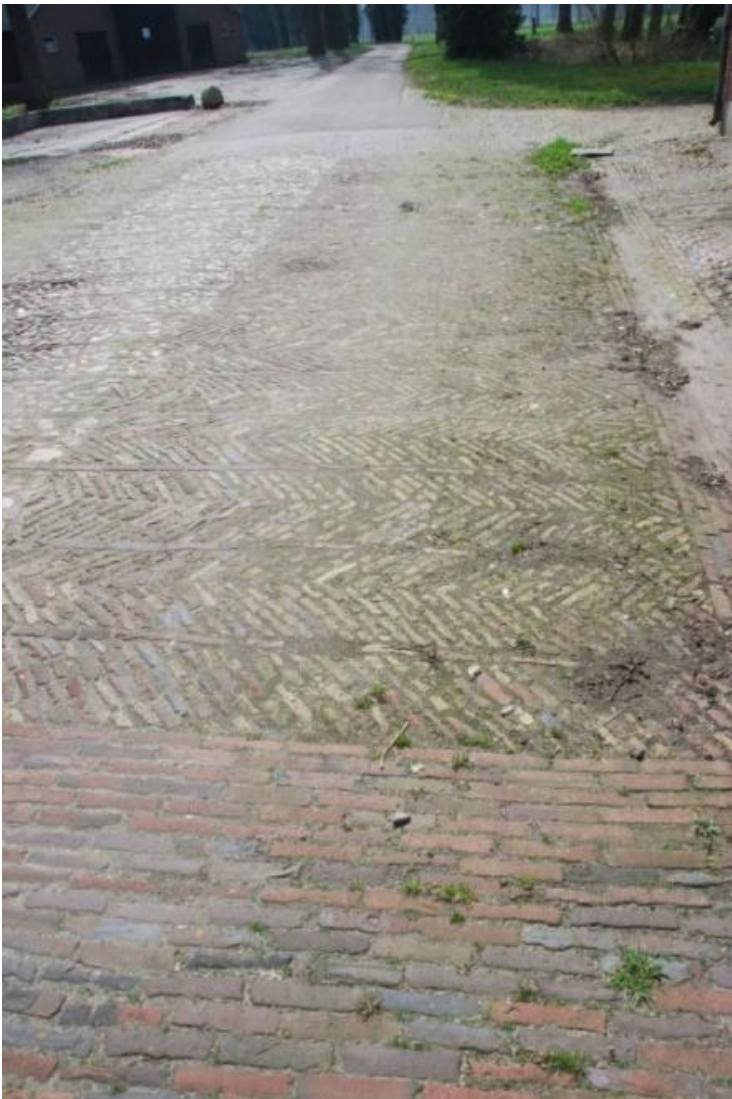
*De bestrating van de Wegdammerweg met klinkertjes in visgraatpatroon en veldkeitjes.*
