## Verkennd Bodemonderzoek

Project: 2022-324

Locatie: Kastanjestraat 33 te Bentelo

Datum: 29 september 2022

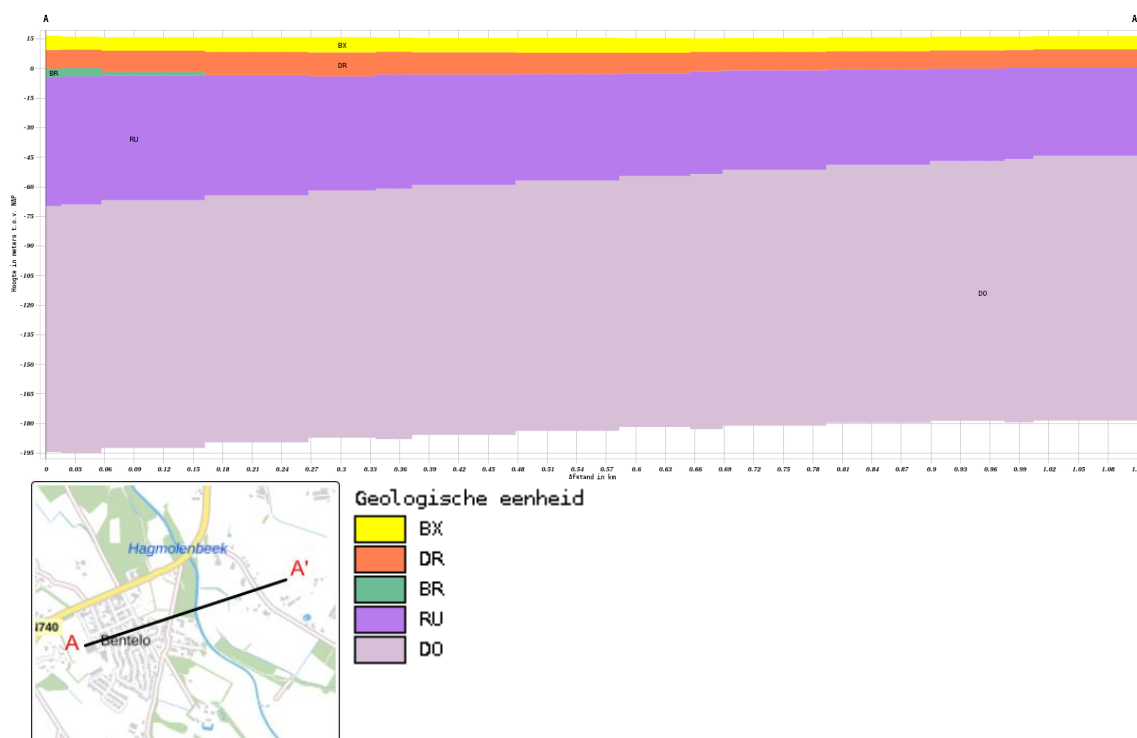
*Figuur 1 Geologisch opbouw landelijk model DGM v2.2*

De regionale geohydrologische bodemopbouw is weergegeven in onderstaande figuur.

De boorlocatie bevindt zich circa 16 meter boven NAP. De regionale grondwaterstroming is noordwestelijk.

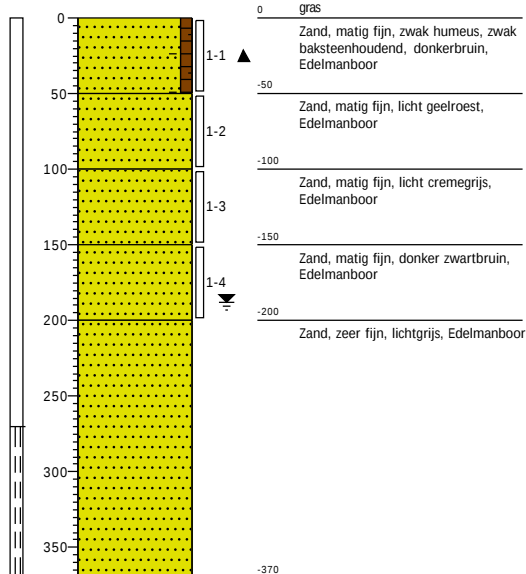
### Boring: 1

X: 243763.67  
Y: 471649.21  
Datum: 14-9-2022  
GWS: 188

| Boring/Gat | Diepte boring (m -mv) | Traject (m -mv) | Grondsoort | Waargenomen bijzonderheden |
|---|---|---|---|---|
| 1 | 3,70 | 0,00 - 0,50 | Zand | zwak baksteenhoudend |

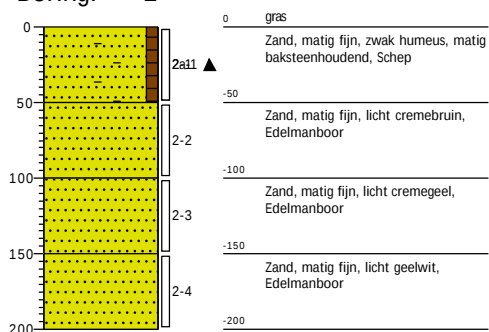
### Boring: 2

X: 243757.82  
Y: 471639.92  
Datum: 14-9-2022

| Boring/Gat | Diepte boring (m -mv) | Traject (m -mv) | Grondsoort | Waargenomen bijzonderheden |
|---|---|---|---|---|
| 2 | 2,00 | 0,00 - 0,50 | Zand | matig baksteenhoudend |

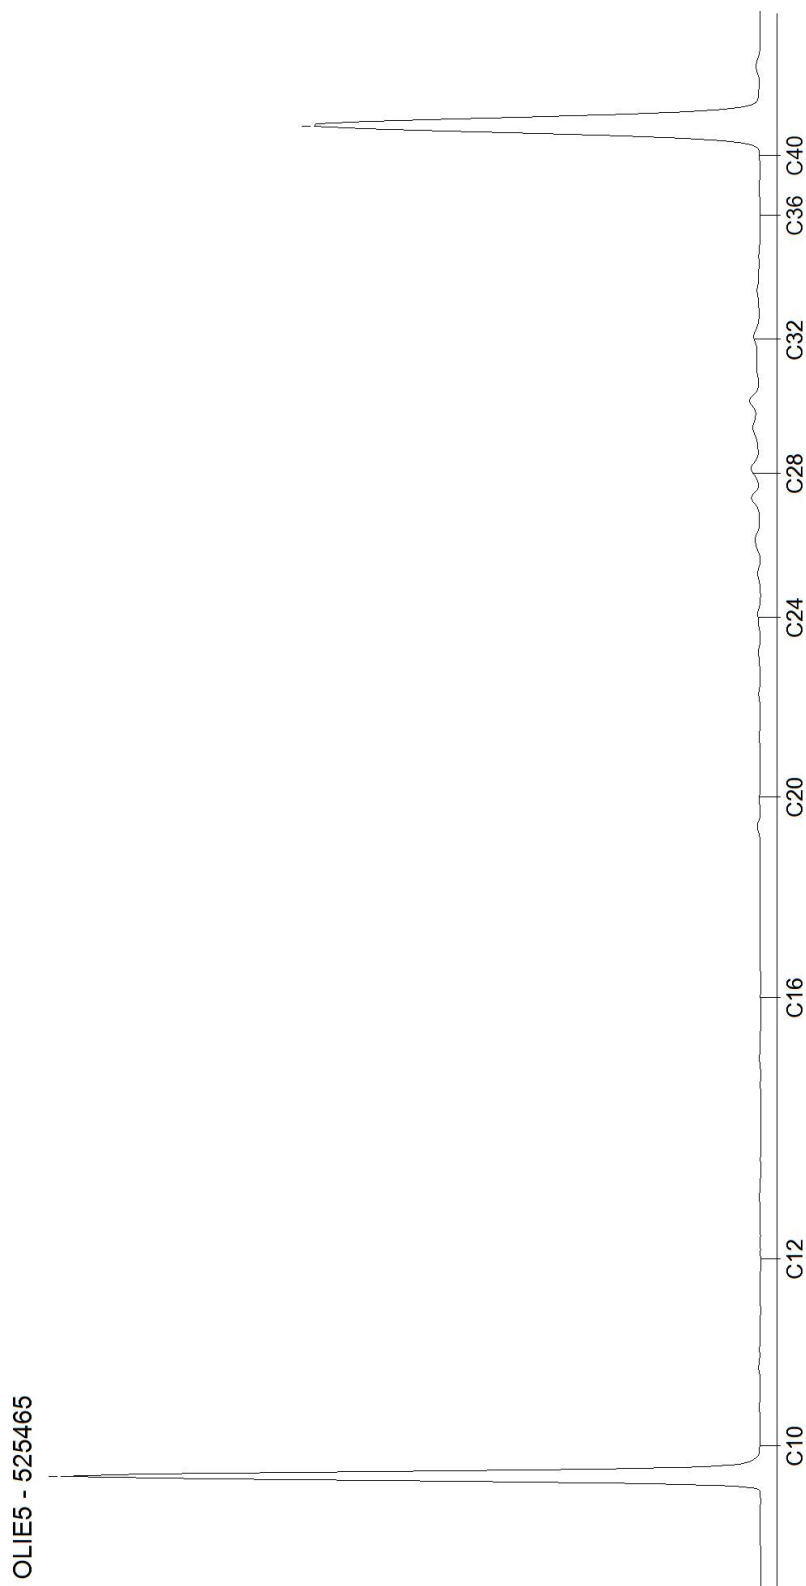
**Monster beschrijving: BM1**

CHROMATOGRAM for Order No. 1193174, Analysis No. 525465, created at 21.09.2022 10:12:27

In het bovengrondmengmonster BM1 zijn geen verhogingen aangetroffen. In het ondergrondmengmonster OM1 zijn eveneens geen verhogingen aangetroffen.

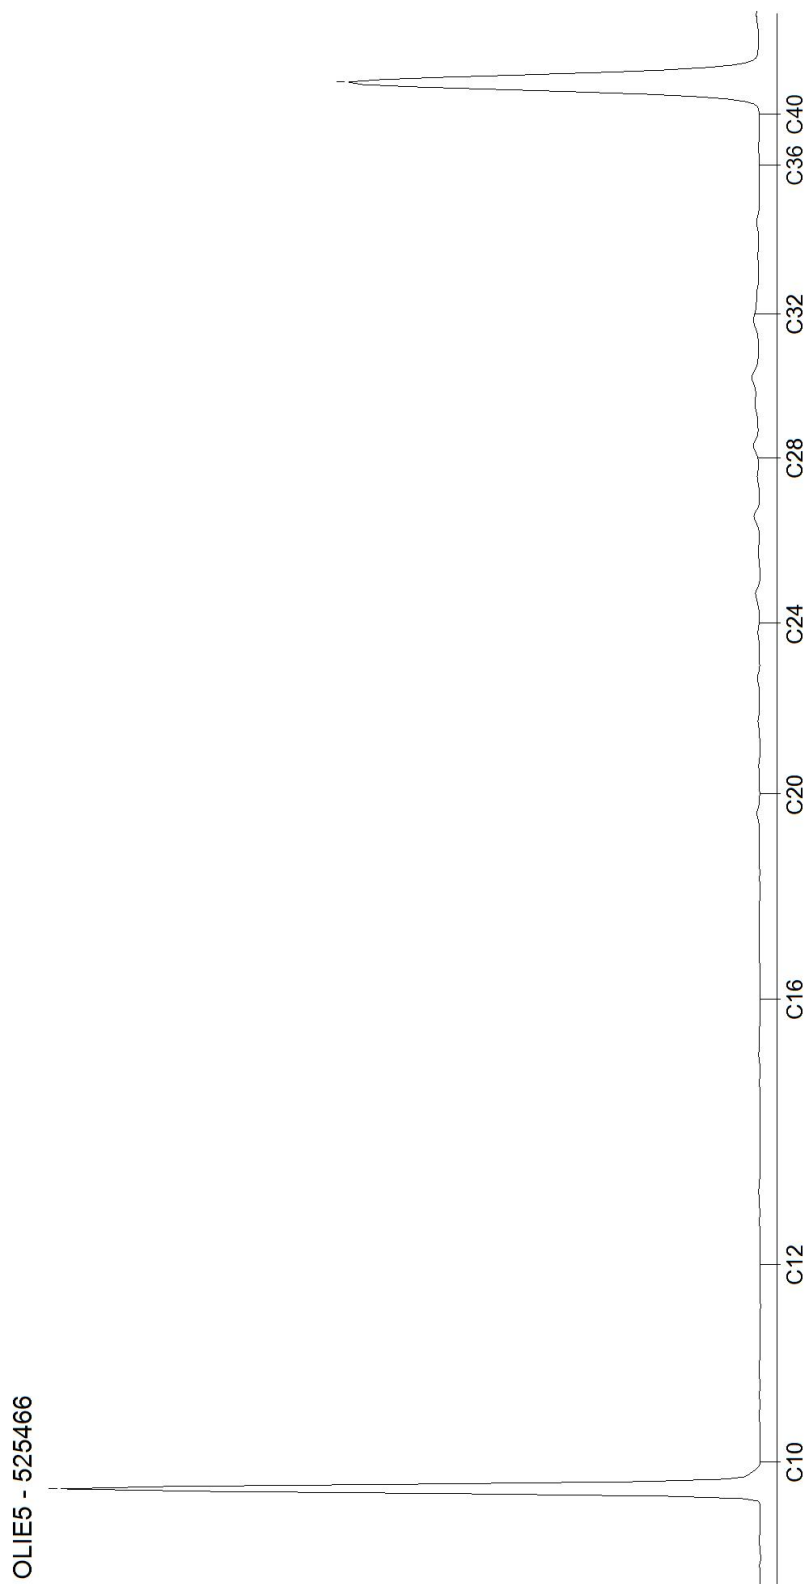
**Monster beschrijving: OM1**

CHROMATOGRAM for Order No. 1193174, Analysis No. 525466, created at 19.09.2022 05:58:13

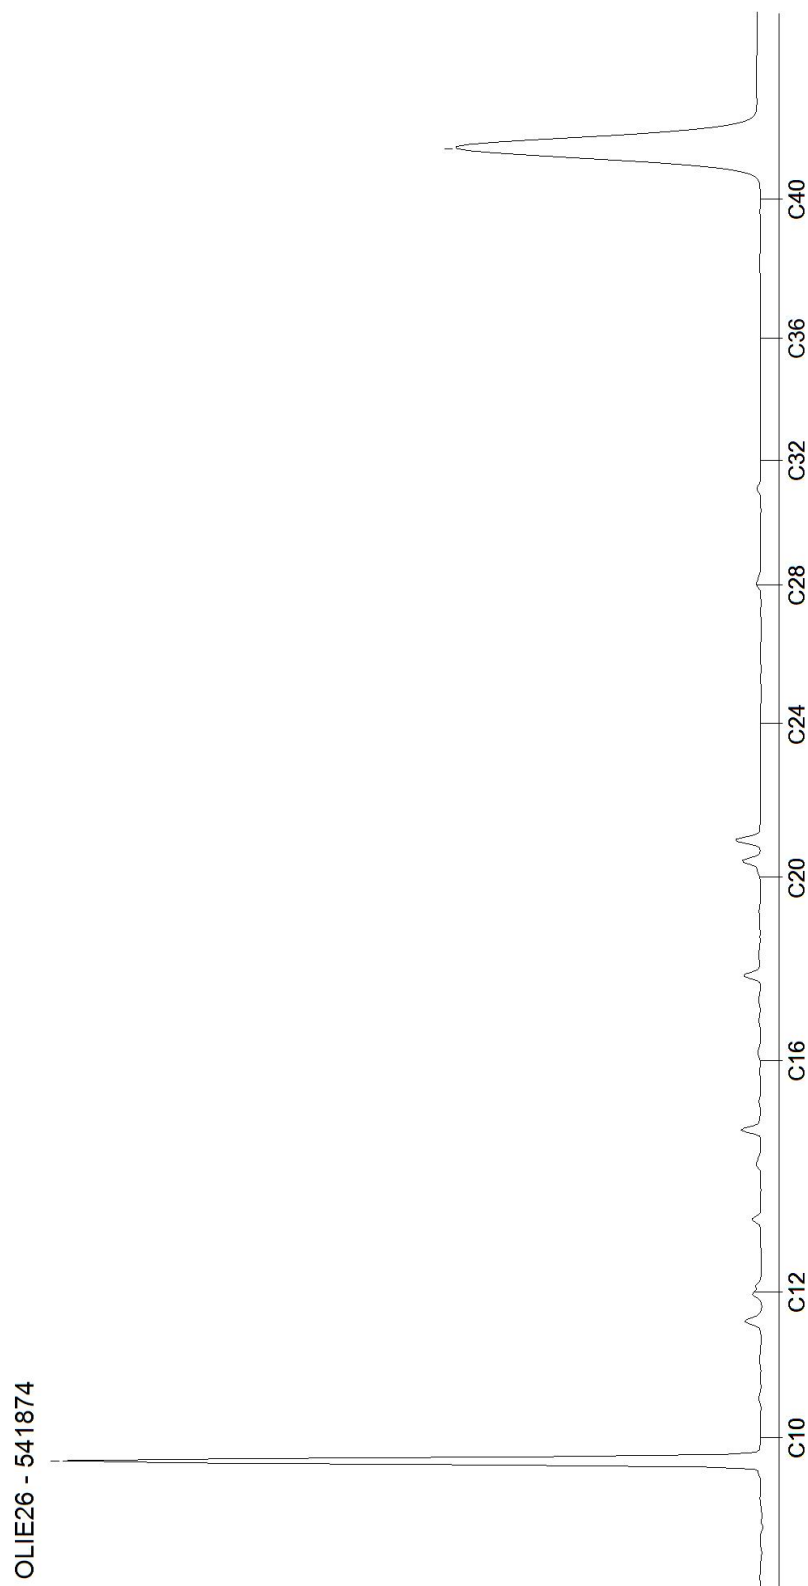
**Monster beschrijving: Pb1wm1**

CHROMATOGRAM for Order No. 1196128, Analysis No. 541874, created at 27.09.2022 11:38:25

In het grondwatermonster Pb1wm1 is een lichte verhoging barium aangetroffen.
