# Ruimtelijk kwaliteitsplan

OUDE POSTWEG NAAST NR. 9 AMBT DELDEN

**ad fontem**  
RUIMTELIJK ADVIES

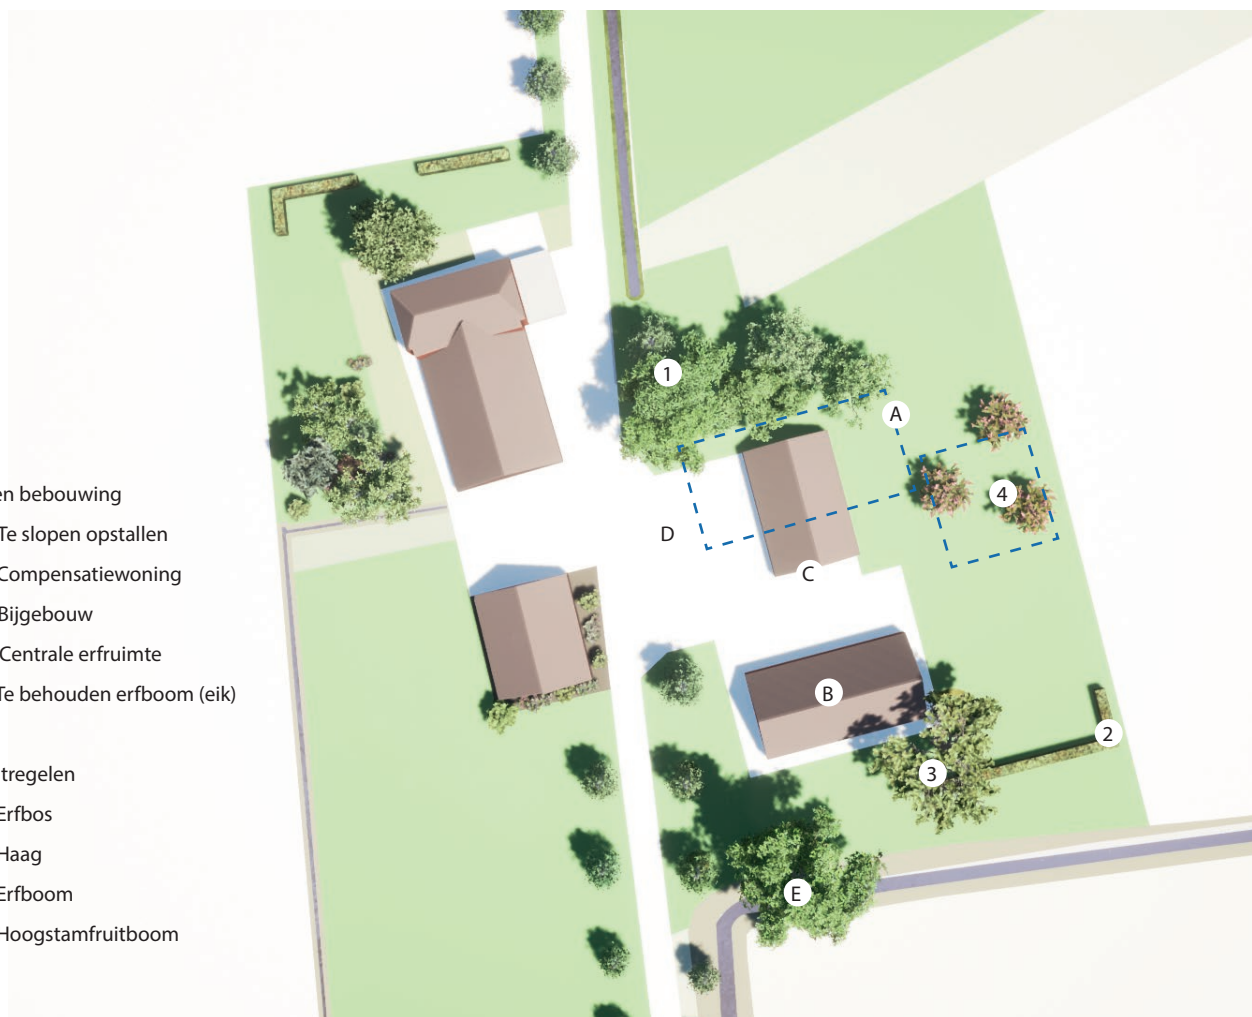
Figuur 18 Inpassingsschets

- 1 = Erfbos
- 2 = Haag
- 3 = Erfboom
- 4 = Hoogstamfruitboom

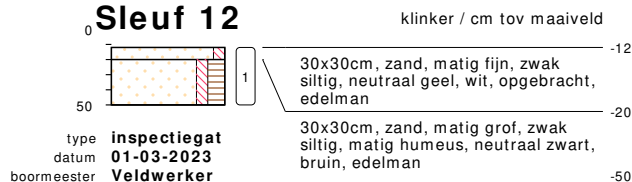
## Sleuf 12

bodemprofielen **schaal 1:50**

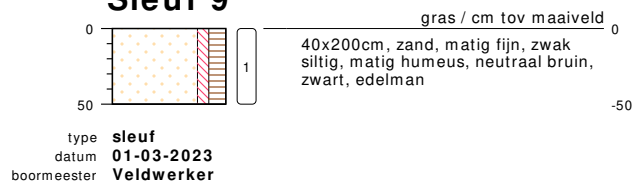
## Sleuf 9

onderzoek **Oude postweg**  
projectcode **Ao1130922**  
getekend conform **NEN 5104**

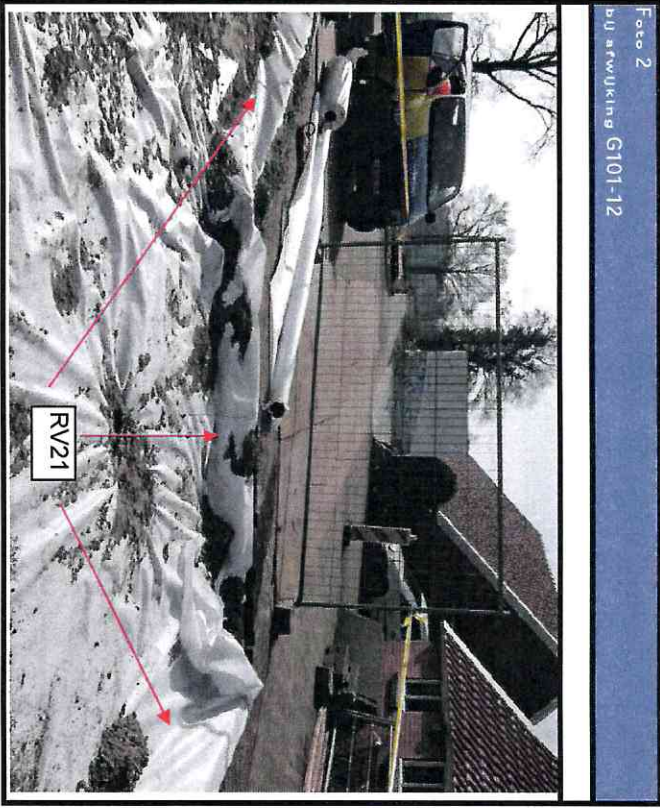
| Nummer afwijking | G225-5 |

| Bijzonderheden | Er is een rastverontreiniging achtergebleven. Op de scheiding tussen de rastverontreiniging en het schone aanvulmateriaal is een scheidingssdoek cq. folie aangebracht. |

| Gemaakte afspraken / acties | de rastverontreiniging registreren en afdekken |

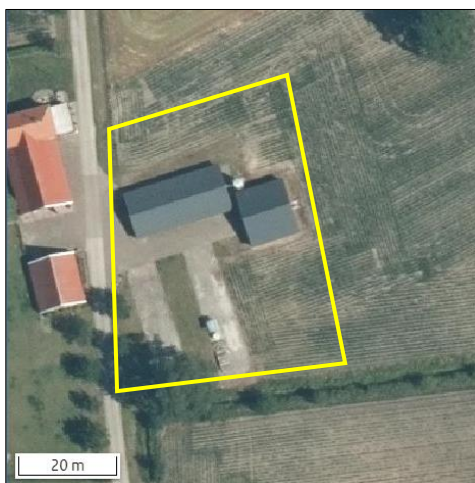
Het plangebied bestaat uit bebouwing, erfverharding, grasland en opgeslagen goederen. De te slopen gebouwen bestaan uit twee schuren welke gebouwd zijn van bakstenen, beschikken over een (holle) spouwmuur en zijn bedekt met golfplaten. In de schuren staan diverse goederen opgeslagen. Het grasland bestaat uit een intensief beheerde (maaïen en afvoeren) raaigrasvegetatie. Open water en opgaande beplanting ontbreken in het plangebied. Het plangebied wordt omgeven door verharde openbare ruimte (Oude Postweg) en agrarisch cultuurland. Op onderstaande afbeelding wordt de begrenzing van het plangebied weergegeven. Voor een verbeelding van de huidige situatie wordt verwezen naar de fotobijlage.

*Begrenzing van het plangebied; deze wordt met de gele lijn aangeduid (bron luchtfoto: ruimtelijkeplannen.nl).*

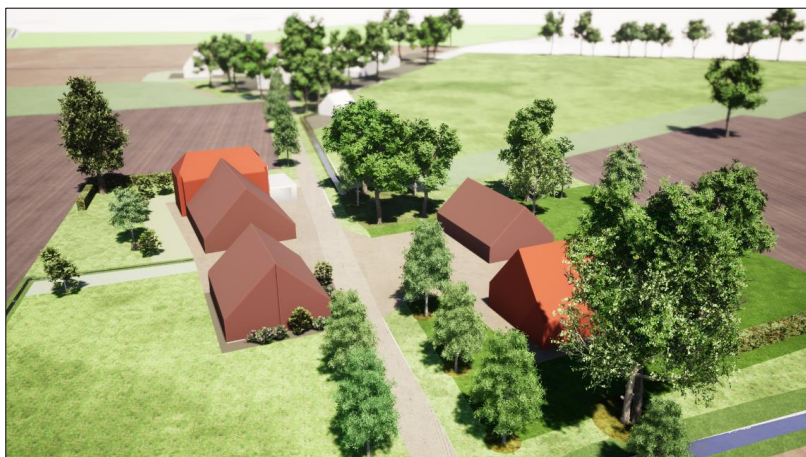
Het voornemen bestaat een woning met bijgebouw te realiseren. Om dit mogelijk te maken worden de twee aanwezige schuren gesloopt. Nadien wordt het plangebied landschappelijk ingepast met diverse beplanting. Op onderstaande afbeelding wordt een verbeelding van het wenselijke eindbeeld weergegeven.

*Verbeelding van het wenselijke eindbeeld (bron: projectontwikkelaar).*

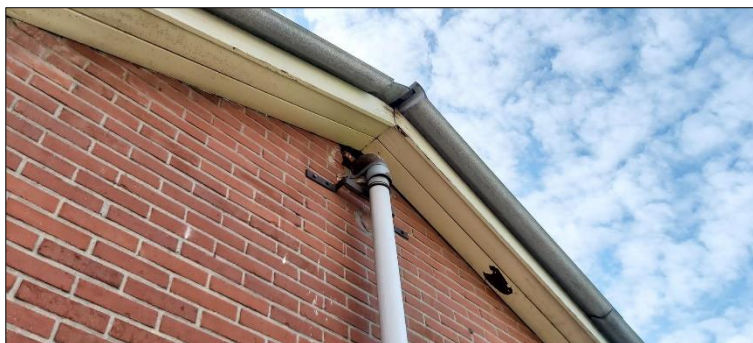
*Potentiële invliegopening van een nest- of rustplaats van steenuilen.*

Het plangebied behoort tot functioneel leefgebied van verschillende vogelsoorten. Vogels benutten het plangebied als foerageergebied en vermoedelijk nestelen er jaarlijks vogels in het plangebied. Vogels kunnen een nestlocatie bezetten in te slopen schuren. Vogels die mogelijk in het plangebied nestelen zijn merel, winterkoning, roodborst, holenduif, kauw en steenuil. Er zijn tijdens het bezoek geen huismussen in het plangebied aangetroffen en er zijn geen geschikte nestlocaties voor deze soort aanwezig in het plangebied: er is geen geschikte ruimte onder de golfplaten van de schuren aangetroffen. In één van de schuren zijn sporen (schijfsporen en braakballen) van steenuilen aangetroffen. Er zijn geen (oude) nesten van boeren- en huiszwaluwen aangetroffen in het plangebied.

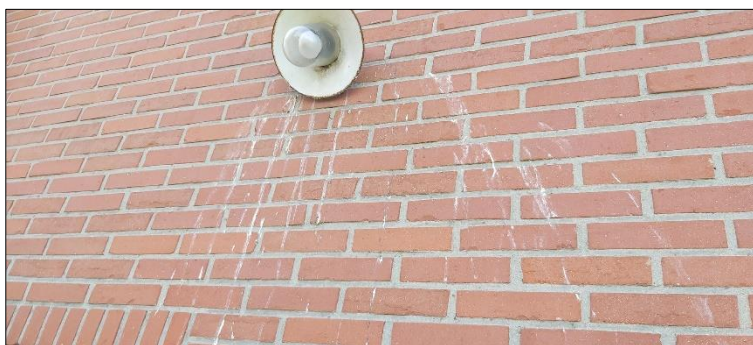
*Vermoedelijke schijfsporen van steenuilen aan de schuur.*

De nest- en rustplaatsen van steenuilen zijn jaarrond beschermd en voor het verstoren/vernieren van de verblijfplaatsen van deze soorten is een ontheffing vereist. Nader onderzoek is vereist om de functie van het plangebied voor steenuilen vast te stellen.

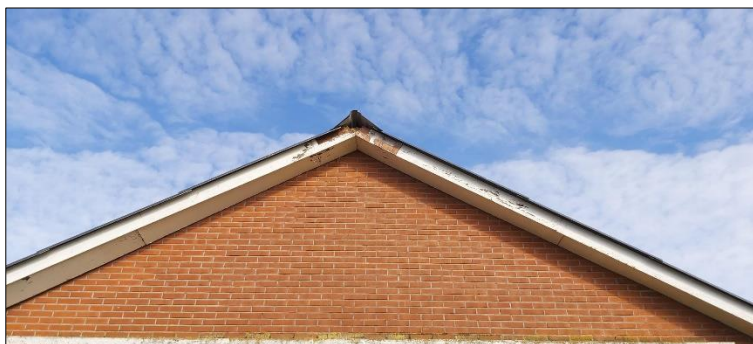
*Aangetroffen invliegopening van een bezet kauwennest.*

Door het slopen van de bebouwing tijdens de voortplantingsperiode, wordt mogelijk een vogel gedood en een bezet vogelnest verstoord, beschadigd of vernield. De betekenis van het plangebied als foerageergebied voor vogels neemt door de voorgenomen activiteiten mogelijk af.

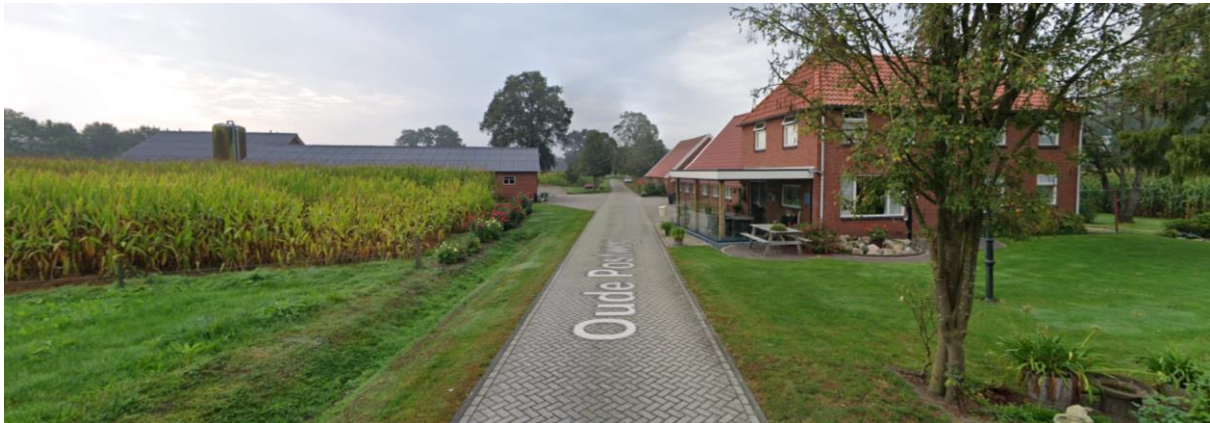
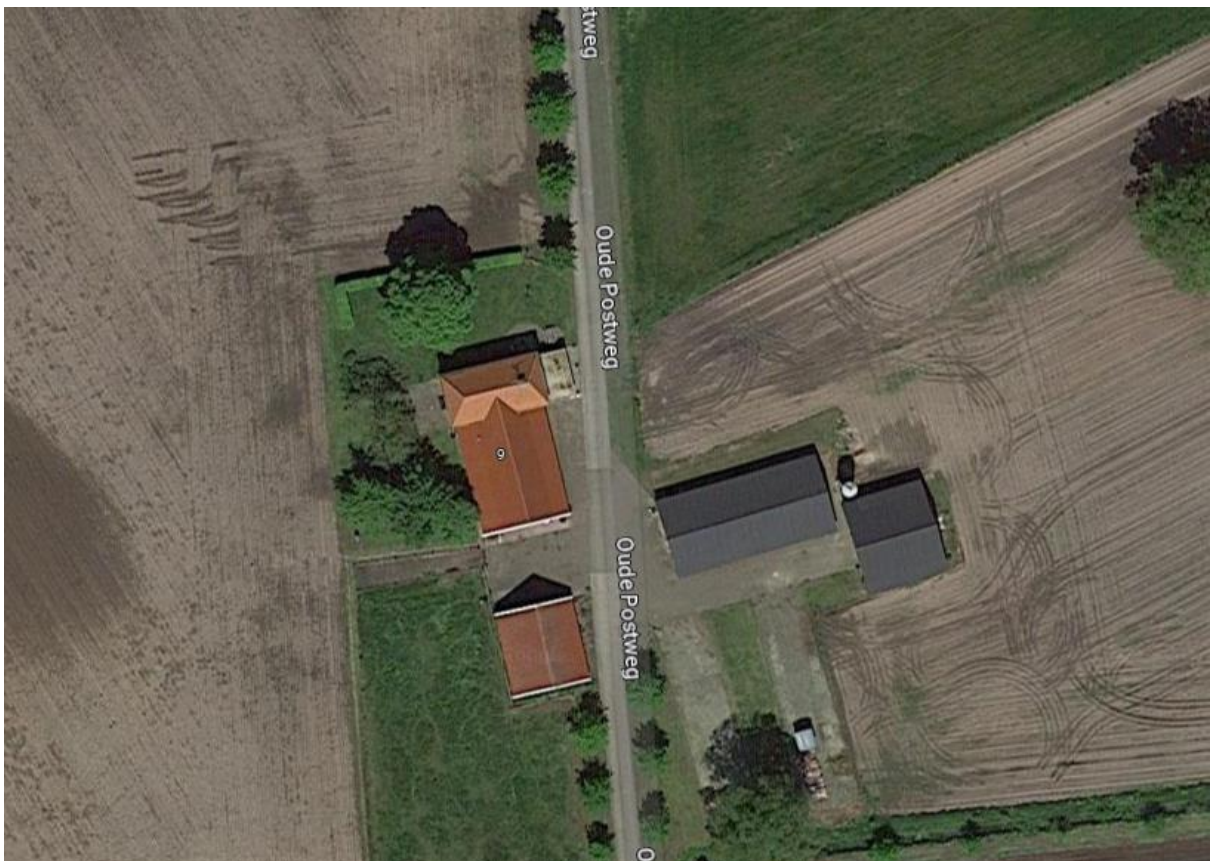
*Aanzicht en plattegrond van het plangebied.*

Het erf bestaat uit vier gebouwen. Uitgezonderd de kapschuur zijn de gebouwen dicht en niet eenvoudig toegankelijk voor steenuilen. Potentiële nestbomen ontbreken op het erf.

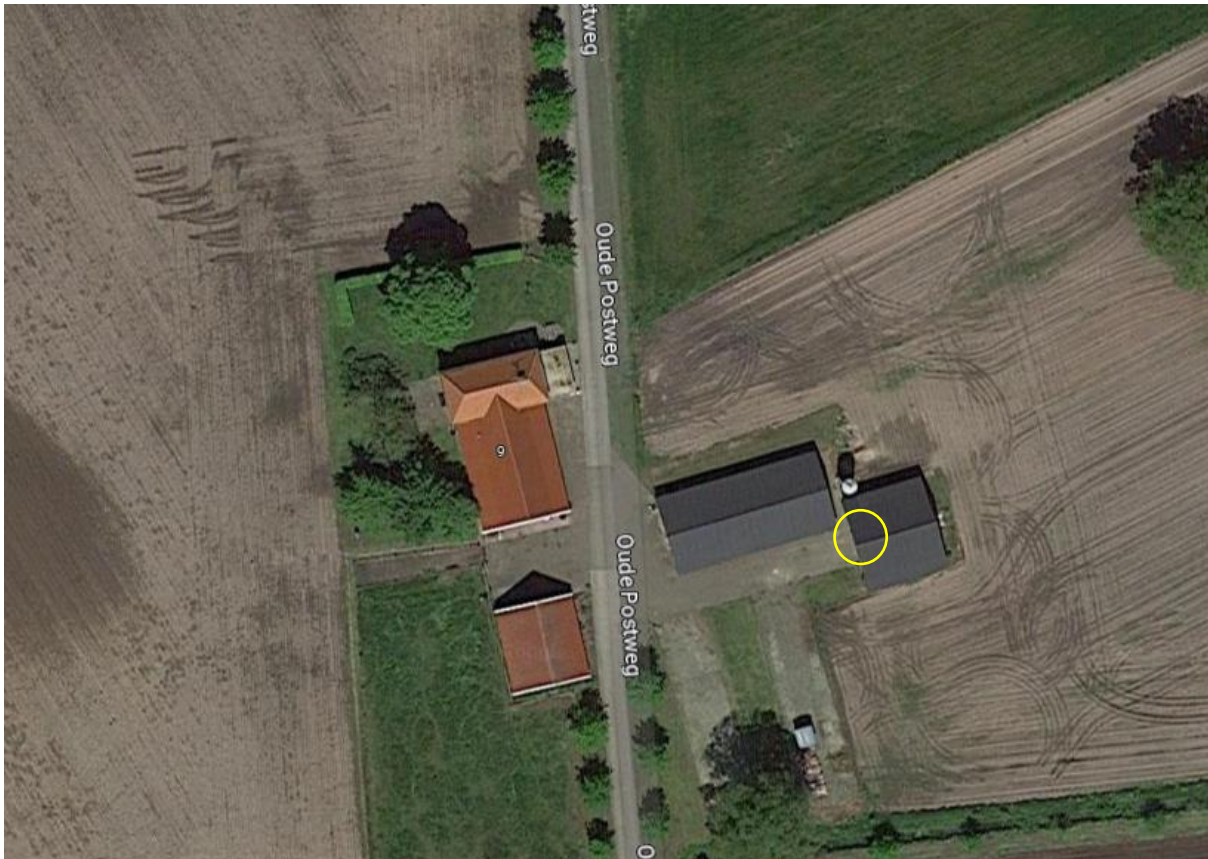
*Aanduiding van de potentiële nestplaats van steenuilen (gele cirkel).*

Het plangebied is onderzocht op 15 juni en 28 juni 2023. Tot het plangebied behoort het gehele erf Oude Postweg 9 te Ambt-Delden. Daarbij is specifiek gelet op de aanwezigheid van steenuilen op en nabij de schuur met de potentiële nestplaats.
