# Erfinrichtingsplan Deldensestraat 12 Diepenheim met toegevoegde natuur- en belevingswaarde

schetsplan verbouwing schuur tot woonhuis  
Deldense straat 10-12 Diepenheim

# Bouwtechnisch inspectierapport 717.12

**Bijgebouw  
Deldensestraat 12  
7478 PG Diepenheim**

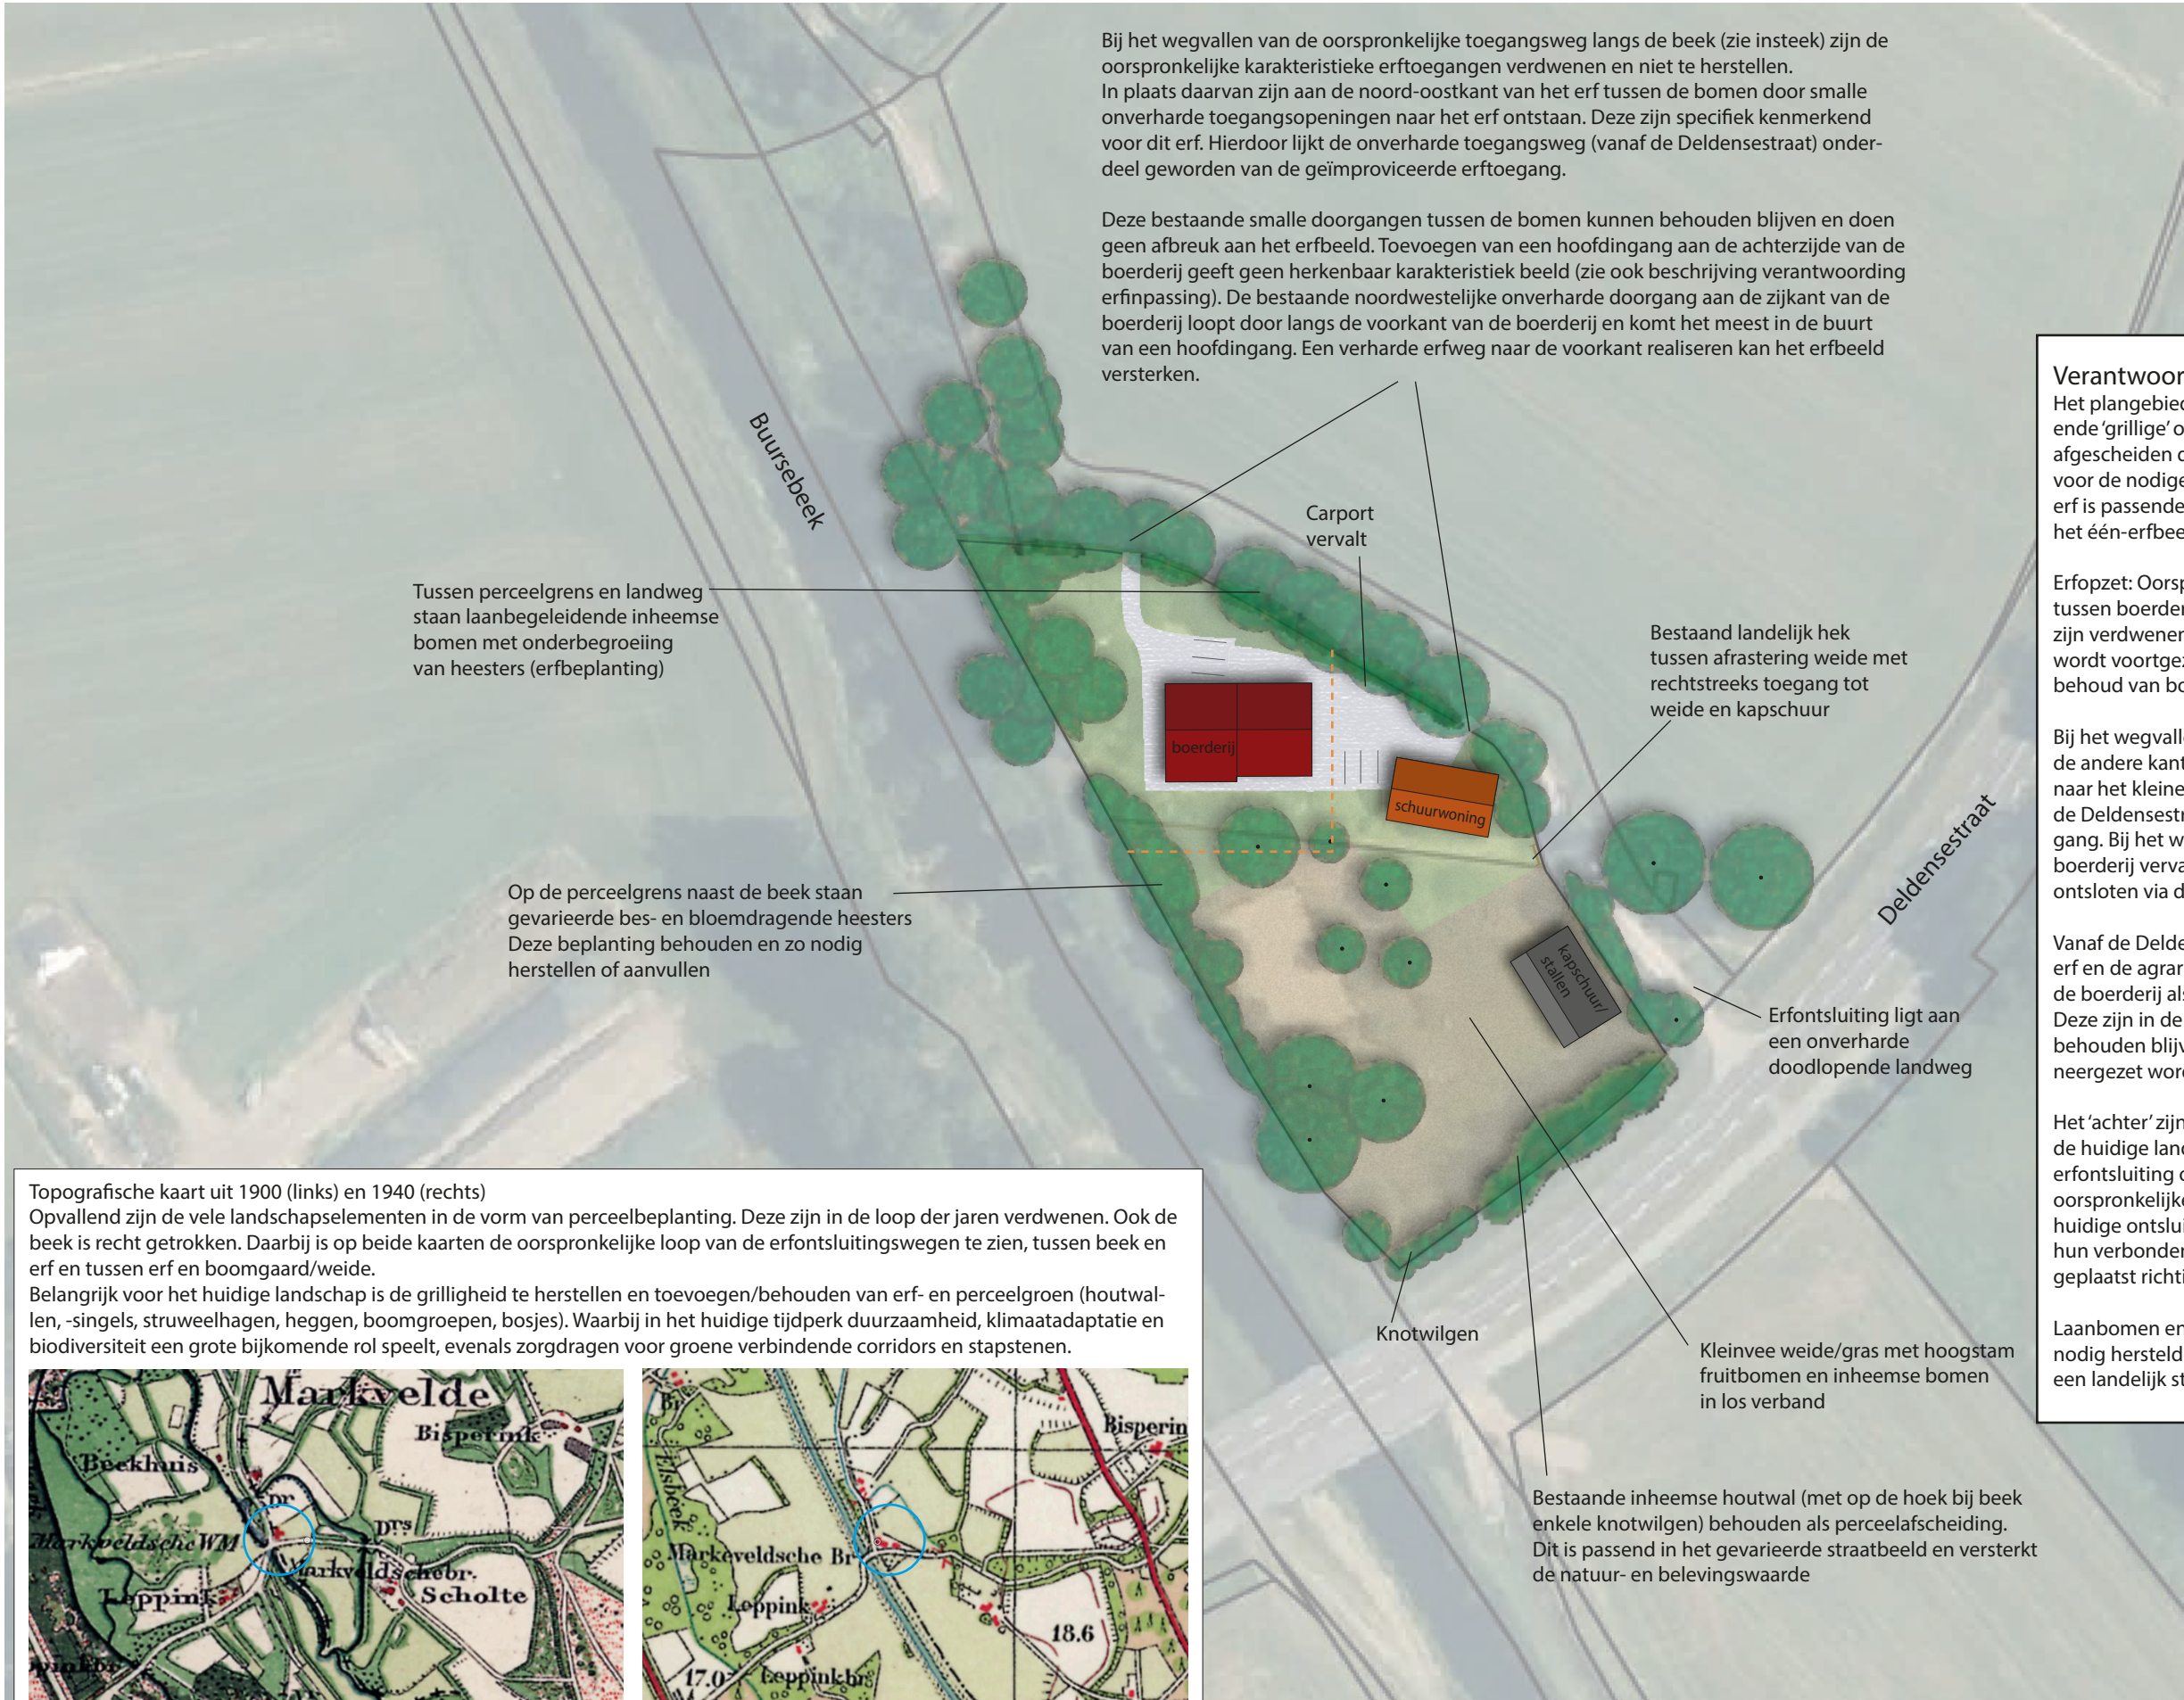
**Verantwoording erfinpassing:**  
Het plangebied ligt in het kampenlandschap, waar de erven een kenmerkende 'grillige' opzet hebben. Het betreffende kavel ligt aan een drukke weg, afgescheiden door inheems perceelgroen. Deze gevarieerde houtwal zorgt voor de nodige geluidsdemping en privacy vanaf de weg. Rondom het totale erf is passende gevarieerde inheemse beplanting toegepast. Deze zorgt voor het één-erfbeeld en verbindt boerderij, schuren, boomgaard en weide.

Erfopzet: Oorspronkelijk liep er een landweg tussen gebouwen en beek en tussen boerderij en weide/ boomgaard (zie insteek). Deze erfontsluitingen zijn vertwenen en de boomgaard is bij het 'voor' getrokken. Deze functie wordt voortgezet in het huidige beeld door gebruik als kleinveeweide en behoud van boomgaard.

Bij het wegvallen van oorspronkelijke toegangsweg langs de beek zijn er aan de andere kant van het erf tussen de bomen door (onverharde) doorgangen naar het kleine erf ontstaan. Hierdoor is de onverharde toegangsweg (vanaf de Deldensestraat) onderdeel geworden van de geïmproviseerde erftoegang. Bij het wegvallen van de toegangsweg is ook de hoofdeentree naar de boerderij vervallen en worden boerderij en erf nu van de zijkant/achterkant ontsloten via deze doorgangen tussen de bomenrij/houtsingel.

Vanaf de Deldensestraat loopt haaks een slingerend landweggetje tussen het erf en de agrarische gronden door. Vanaf dit landweggetje is het erf zowel bij de boerderij als bij de schuren te bereiken via een onverharde erftoegang. Deze zijn in de nieuwe situatie voldoende als erfontsluiting en kunnen behouden blijven. De bestaande perceelbeplanting kan eventueel steviger neergezet worden.

Het 'achter' zijn de schuren die oostelijk gericht zijn op het agrarische land en de huidige landweg/ontsluiting. Een nieuwe schuur, gesitueerd langs deze erfontsluiting op het achtererf is hierdoor passend en respecteert zowel het oorspronkelijke erf als de latere erfopzet. De parallel ten opzichte van de huidige ontsluitingsweg geplaatste boerderij en schuur laat ook duidelijk hun verbondenheid zien. Karakteristiek is de woning met voortuin loodrecht geplaatst richting erftoegang (ooit noordwest) met daarachter de schuren.

Laanbomen en erf- en perceelbeplanting blijven behouden en worden waar nodig hersteld ten gunste van natuur- en belevingswaarde. Het erf blijft een landelijk straatbeeld behouden.

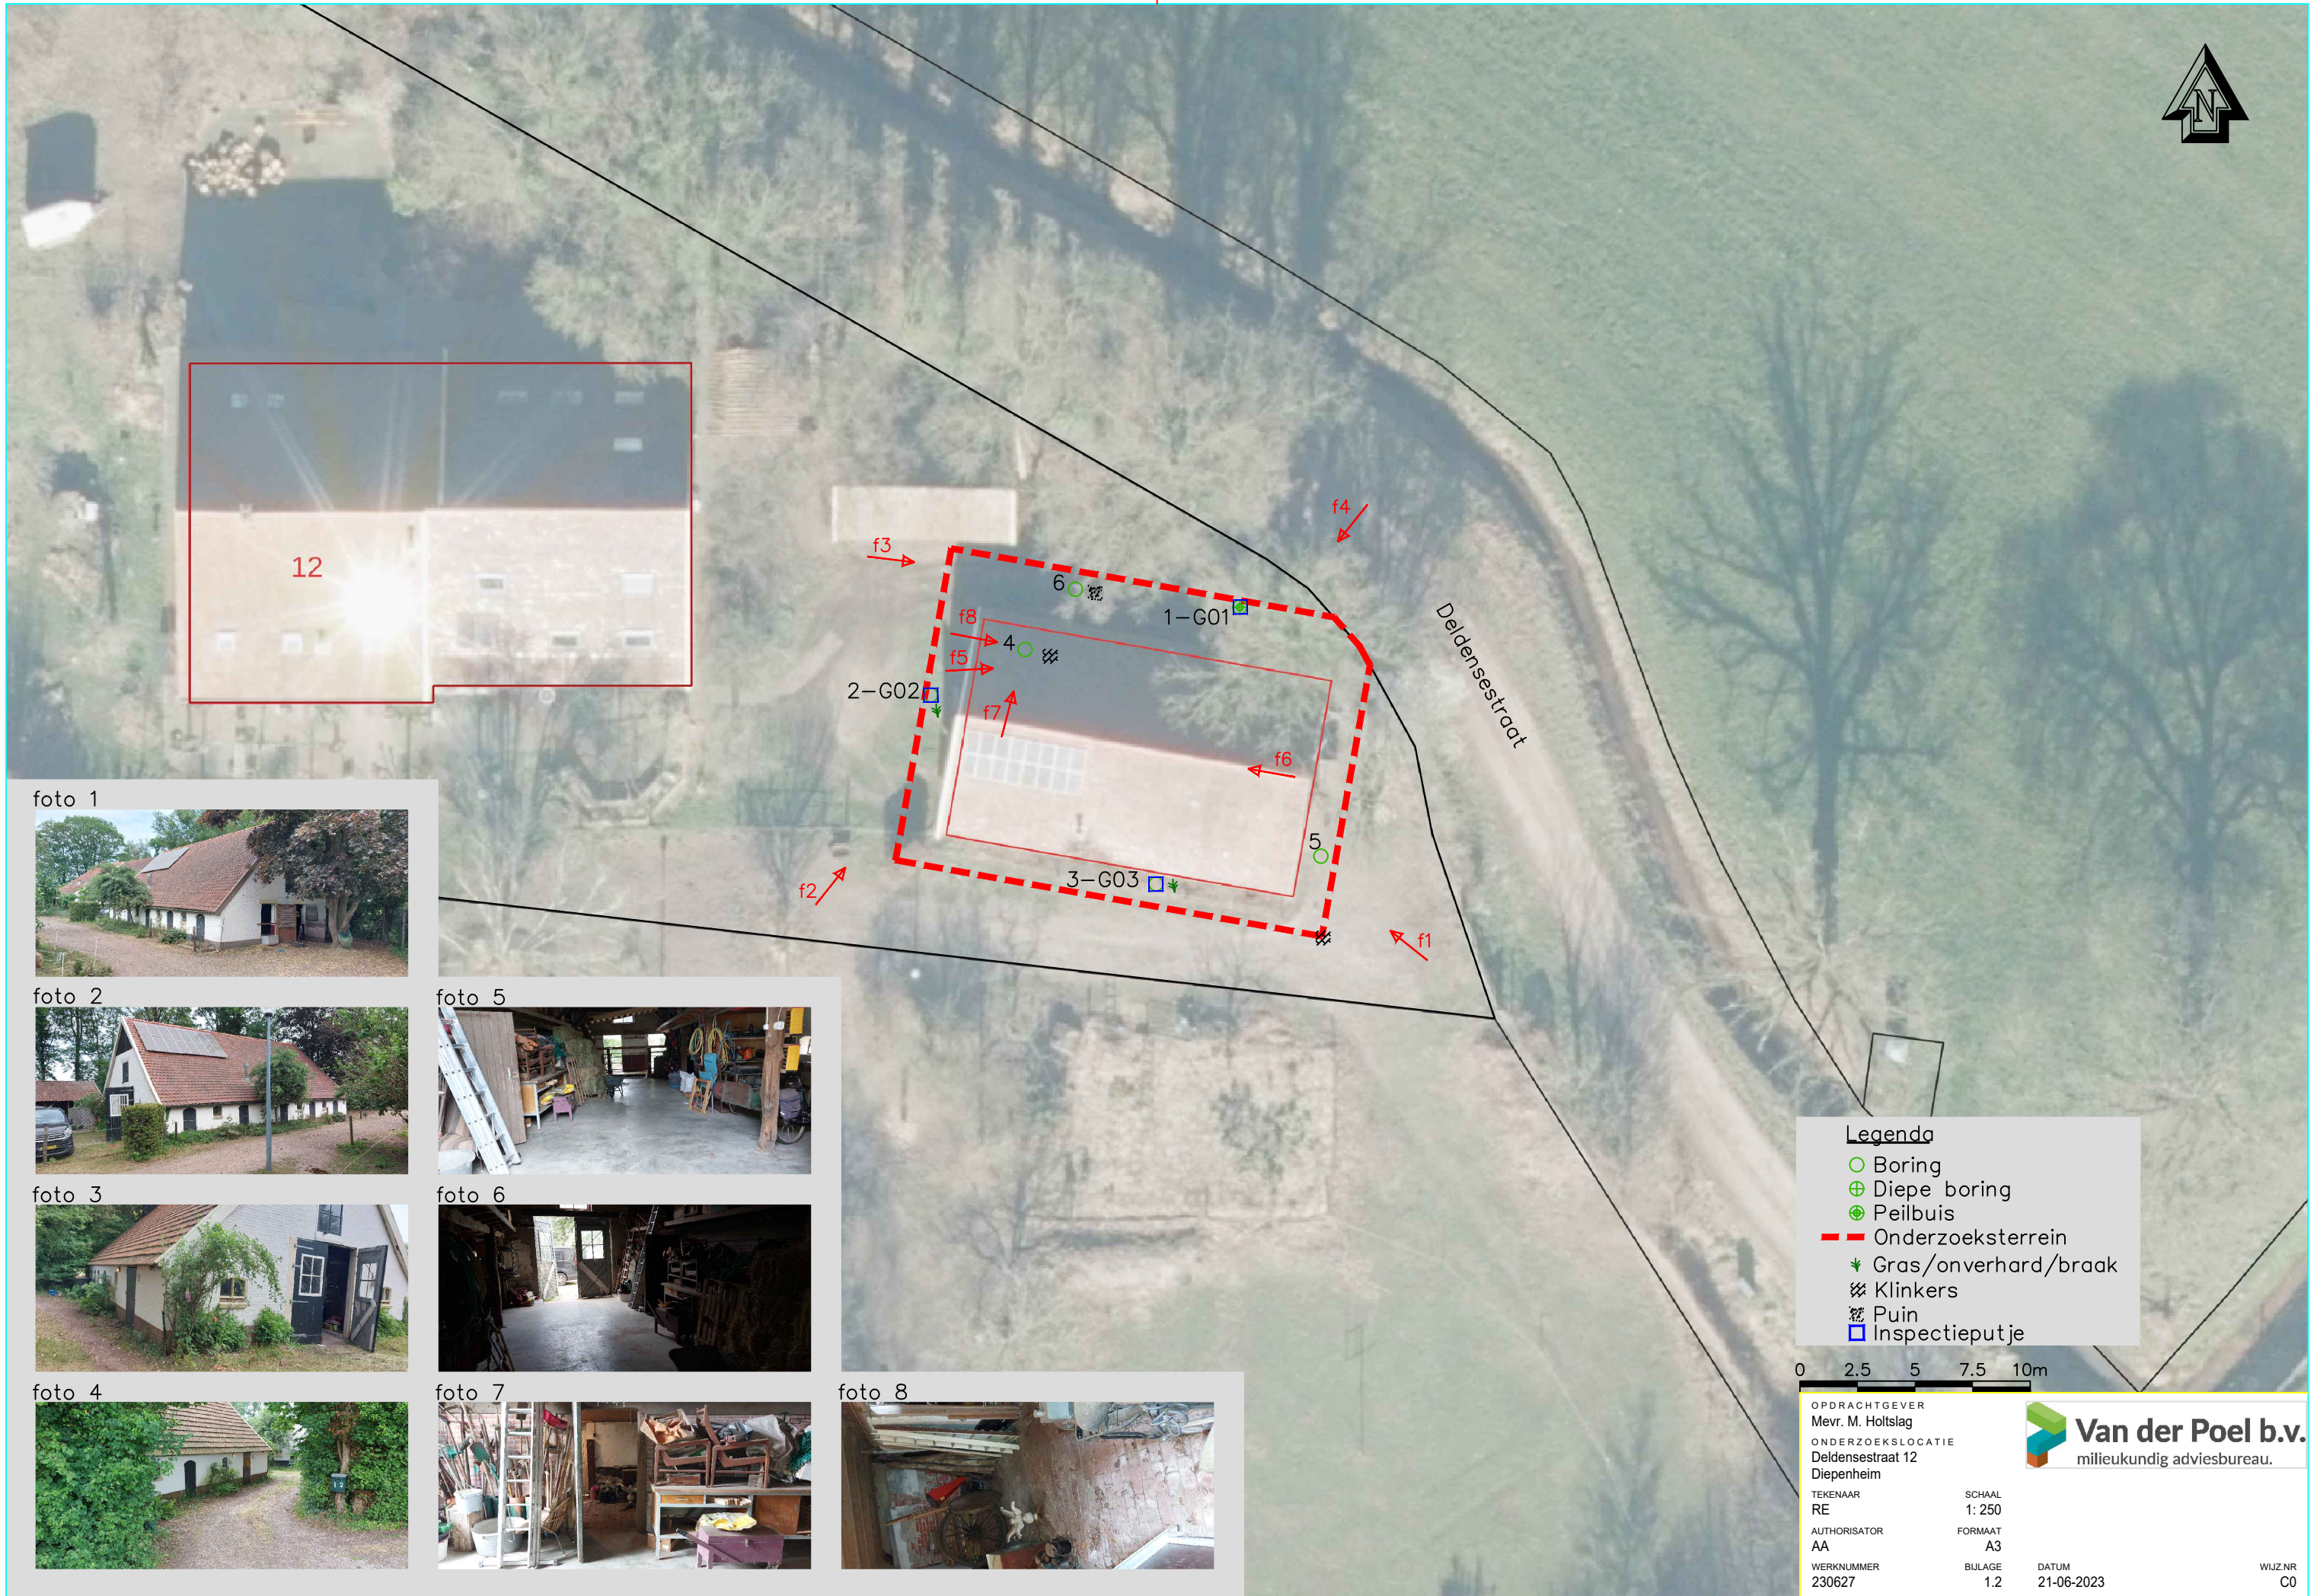
- Boring
- ⊕ Diepe boring
- ⊕ Peilbuis
- - - Onderzoeksterrein
- Gras/onverhard/braak
- ⊘ Klinkers
- ⊘ Puin
- Inspectieputje

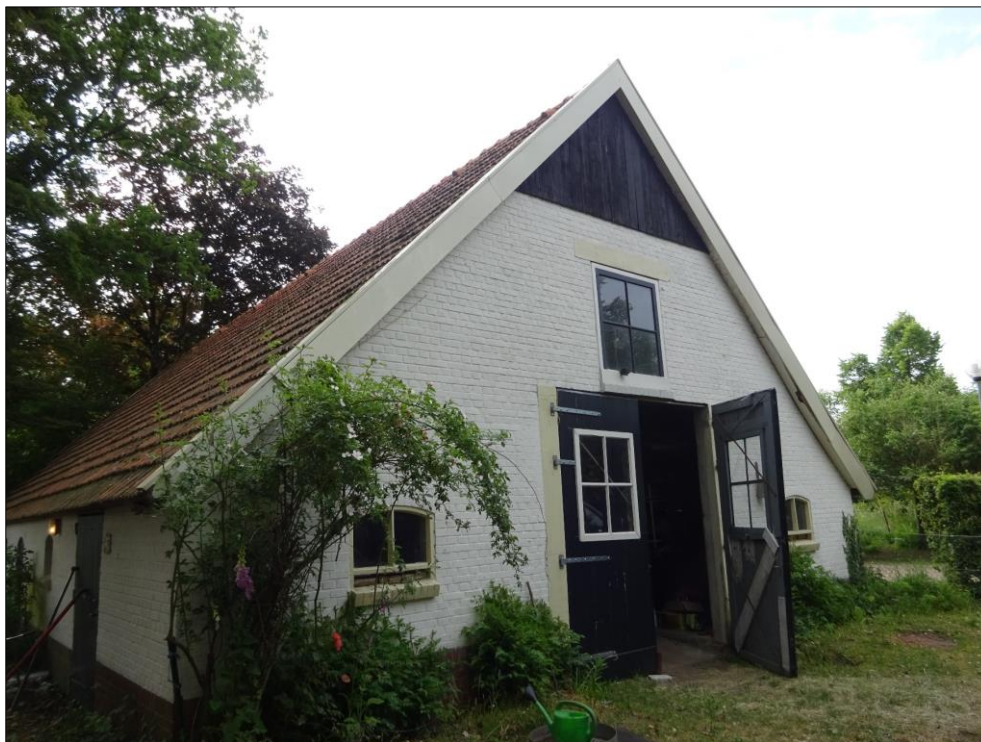
Figuur 1.2 Te renoveren schöppe gezien vanaf noordwestzijde.

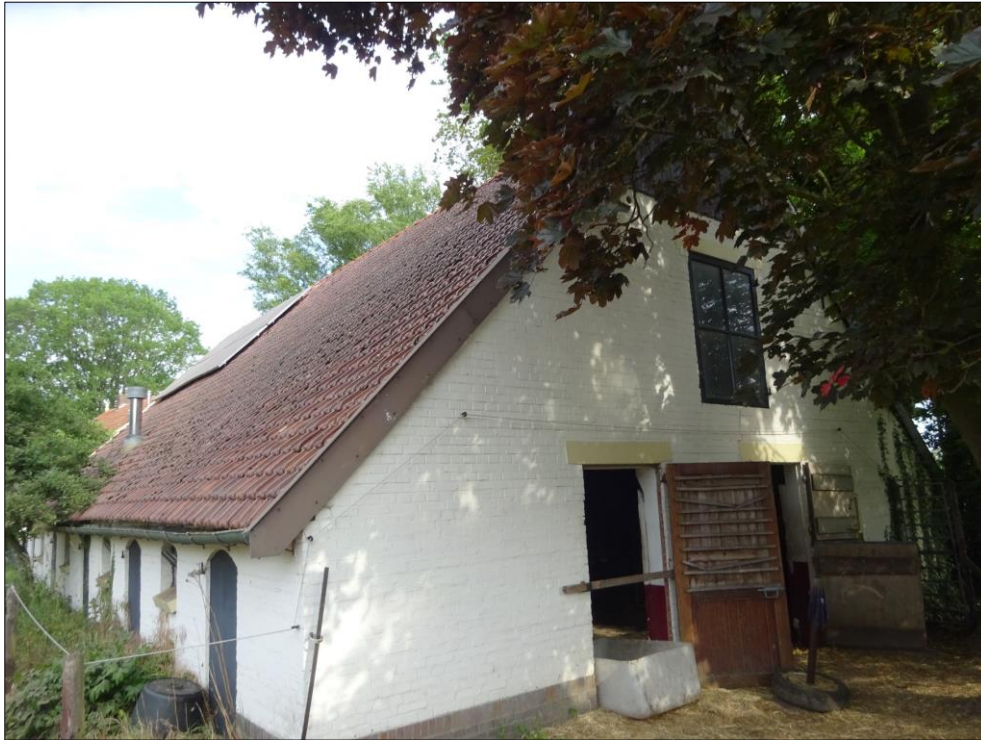
**Figuur 1.3** Te renoveren schöppe gezien vanaf zuidoostzijde.

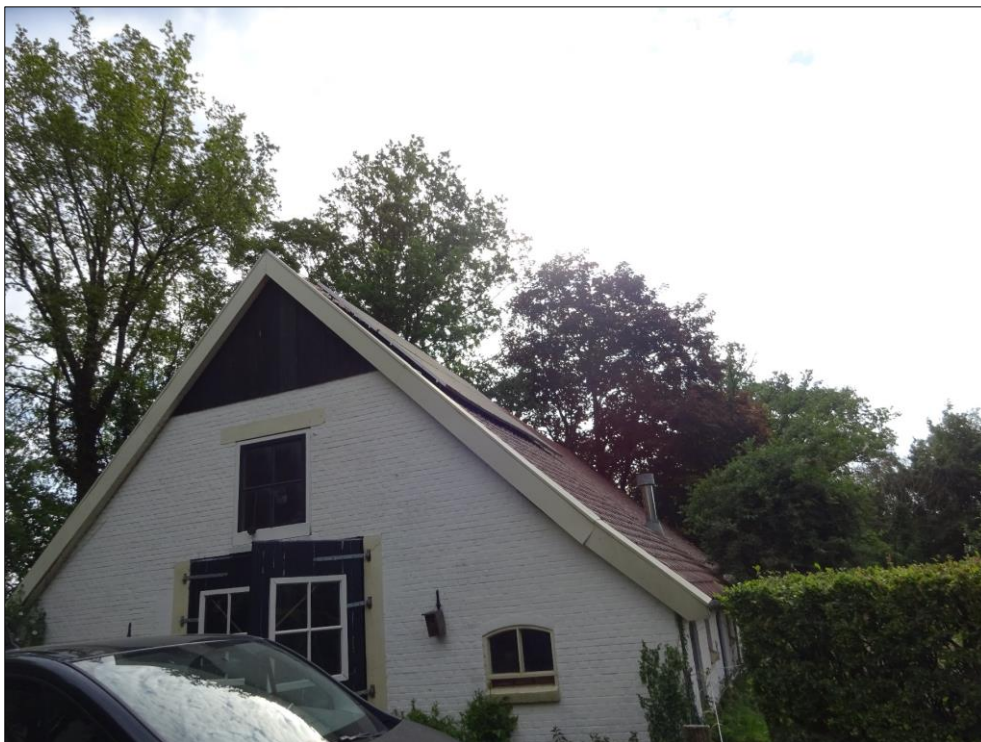
**Figuur 1.4** Te renoveren schöppe gezien vanaf zuidwestzijde.

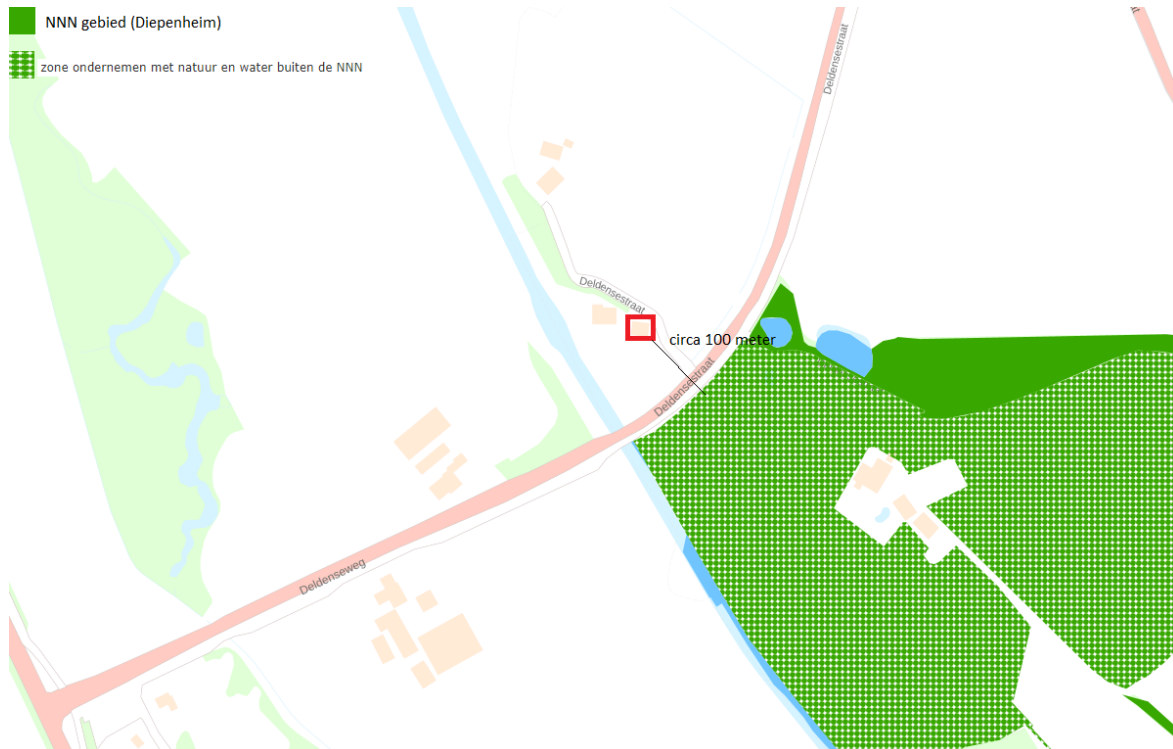
**Figuur 3.2 Ligging plangebied (rode omlijnd) ten opzichte van het NNN (groen) (Bron: Provincie Overijssel).**

Gezien de aard en omvang van de voorgenomen ontwikkeling, is geen sprake van aantasting van wezenlijke waarden en kenmerken van het NNN. Daarnaast hanteert de provincie Overijssel ook geen externe werking ten aanzien van het NNN. Vervolgstappen ten aanzien van het NNN zijn niet aan de orde.

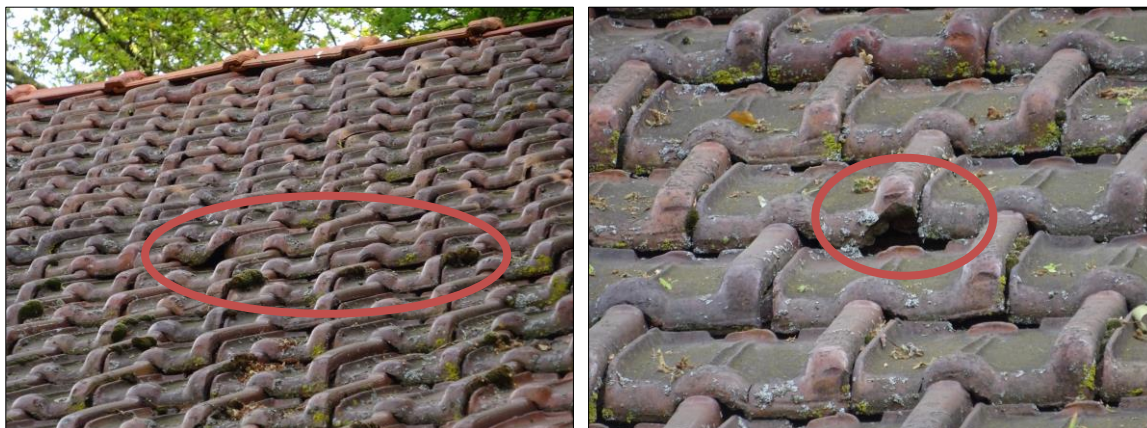
**Figuur 4.1 Toegangsmogelijkheden bij het dak tot potentiële nestlocaties voor huismus (rood omlijnd).**

Binnen het gebouw zijn geen nesten van vogels met jaarrond beschermde nesten waargenomen, zoals boerenwaluwnesten. Het plangebied bestaat uit een gebouw met zadeldak bedekt met kruispannen. Dit type dak wordt veelal gebruikt door vogels met jaarrond beschermde nesten, zoals huismus en gierwaluw.

De huismus is een uitgesproken standvogel die meestal dichtbij de broedlocatie aanwezig blijft. De huismus komt veelal voor in landelijk gebied met menselijke activiteit. Het voorkeurshabitat bevindt zich op plekken waar menselijke bebouwing wordt afgewisseld met veel groenvoorzieningen. De geschikte habitat van de huismus bestaat uit een combinatie van factoren, waaronder plekken voor nestgelegenheid, voedsel, dekking (groenvoorzieningen) en plekken voor stofbaden en drinkwater (Vogelbescherming, 2023). Tijdens de veldinspectie zijn geen huismussen waargenomen. Binnen het plangebied is echter wel geschikt habitat aanwezig voor huismus. Het dak van het gebouw is toegankelijk en geschikt voor huismus, aangezien enkele dakpannen niet strak op elkaar liggen en openingen aanwezig zijn die toegang bieden tot potentiële nestlocaties van huismus (zie figuur 4.1). Daarnaast is er ook ruimte onder de nokpannen. Indien bij de voorgenomen werkzaamheden deze toegangsmogelijkheden worden dichtgezet door het strak leggen van dakpannen, kan dit leiden tot een overtreding op de verbodsbepalingen van de Wet natuurbescherming ten aanzien van huismus. Nader onderzoek is dan noodzakelijk om te bepalen of nestlocaties van huismus aanwezig of afwezig zijn.

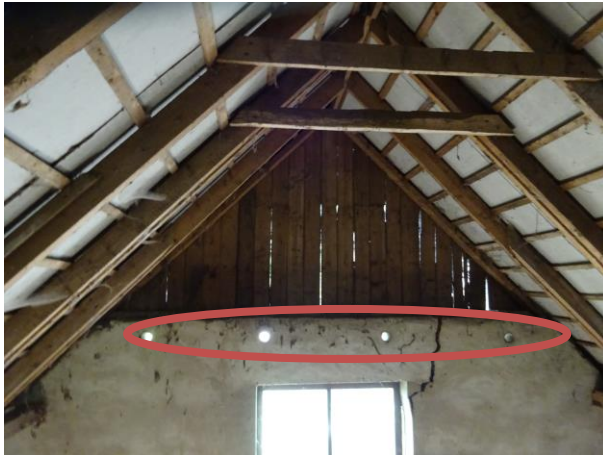
Figuur 4.2 Potentiële broedlocaties voor winterkoning (rood omlijnd).

Binnen en in de directe omgeving van het plangebied kunnen vogels, zoals winterkoning in de gevelkokers (zie figuur 4.2) en opgaand groen tot broeden komen. De opdrachtgever heeft wel aangegeven dat de luchtkokers in de gevels in gebruik worden genomen als broedlocaties voor winterkoning. Tijdens het veldbezoek is een zingende tjiftjaf waargenomen in omringende bomen. Aangezien het om één individu gaat is er geen aanuiding dat het nest indicierend gedrag betreft. Voor alle inheemse vogelsoorten geldt een verbod op handelingen die soorten, nesten, eieren of vaste rust-of verblijfplaatsen beschadigen. Tijdens het broedseizoen zijn alle in gebruik zijnde nesten van vogels beschermd. Indien werkzaamheden plaatsvinden binnen het broedseizoen, kan dit leiden tot verstoring op aanwezige broedgevallen. Tijdens het veldbezoek zijn echter geen vogels met nest indicierend gedrag waargenomen binnen de werksferen van het plangebied. Bij de voorgenomen werkzaamheden worden zodoende geen negatieve effecten verwacht op in gebruik zijnde nesten van vogels. Indien werkzaamheden uitgesteld worden tot het broedseizoen van 2024 kunnen nieuwe nesten gebouwd zijn. Wanneer de werkzaamheden starten in het broedseizoen van vogels in het jaar 2024 is aanvullende nestencheck dan noodzakelijk om te bepalen of er verstoring kan plaatsvinden op in gebruik zijnde nesten van vogels. Ook kan ervoor worden gekozen de werkzaamheden voor het broedseizoen op te starten en continue door te werken, zodat vogels buiten de invloedssfeer van de werkzaamheden geschikte broedgelegenheid zullen zoeken.

Wanneer de werkzaamheden in het broedseizoen worden opgestart en de locaties niet van tevoren dicht gezet kunnen worden, moet de locatie voorafgaand aan de werkzaamheden worden vrijgegeven door een ervaren ecooloog (broedvogelcheck). Indien bij de controle in gebruik zijnde nesten van vogels, of in aanbouw zijnde nesten worden aangetroffen moet een zorgvuldige werkwijze worden bepaald of dienen de werkzaamheden worden uitgesteld tot het nest niet meer in gebruik is.

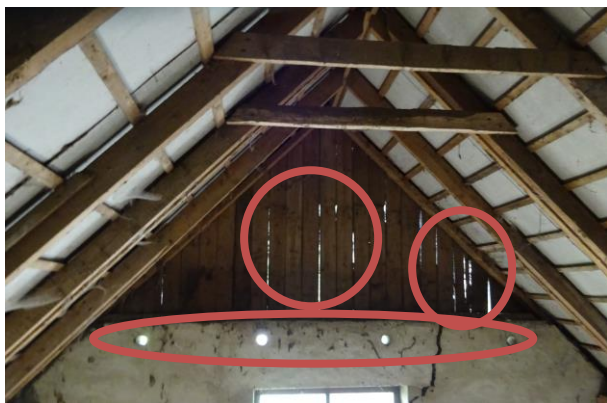
**Figuur 4.3** Toegangsmogelijkheden voor vleermuizen tot potentiële vaste rust- en verblijfplaatsen van onder andere gewone grootoorvleermuis.

Tijdens het veldbezoek bleek dat diverse openingen bij de dakpannen, gevels en betimmering aanwezig zijn. De openingen bieden toegang tot de dakruimte en houten hanenbalken in de nok. Dit zijn geschikte locaties voor onder andere gewone dwergvleermuis en gewone grootoorvleermuis om als vaste rust- en verblijfplaats te fungeren.

Door de voorgenen ontwikkeling kunnen deze mogelijk aanwezige verblijfplaatsen aangetast en/of verstoord worden. Nader soortgericht onderzoek is noodzakelijk om eventuele verblijfplaatsen vast te stellen dan wel te kunnen uitsluiten.

- Binnen het plangebied kan niet worden uitgesloten dat vaste rust- en verblijfplaatsen van vleermuizen aanwezig zijn tussen houten balken en het dakgedeelte. Nader onderzoek naar vleermuizen is noodzakelijk om te bepalen of vervolgstappen nodig zijn.

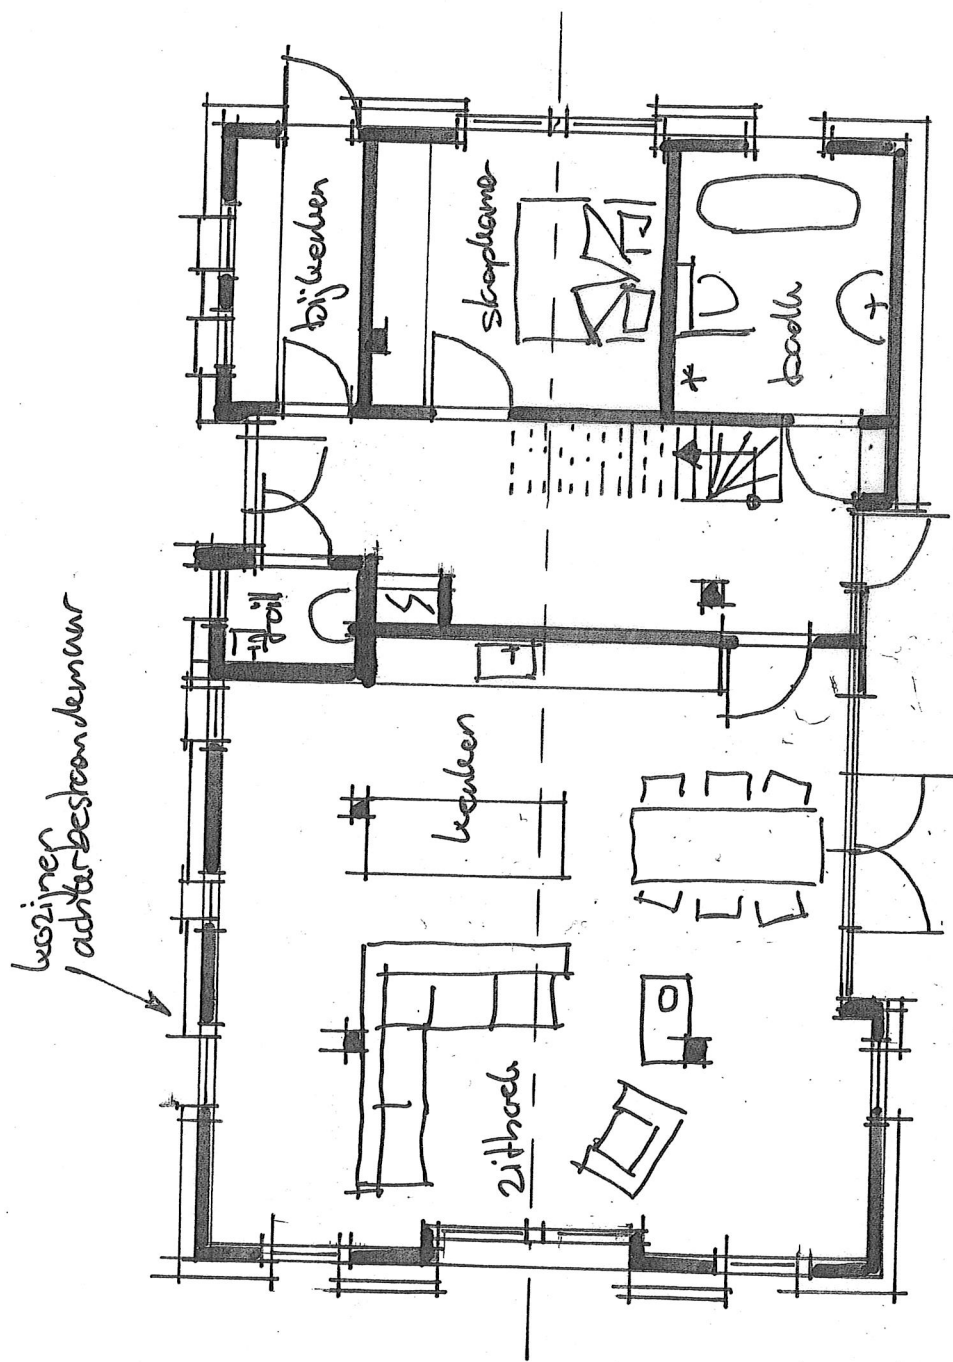
plattegrond begane grond schaal 1:100 datum 14-12-2022

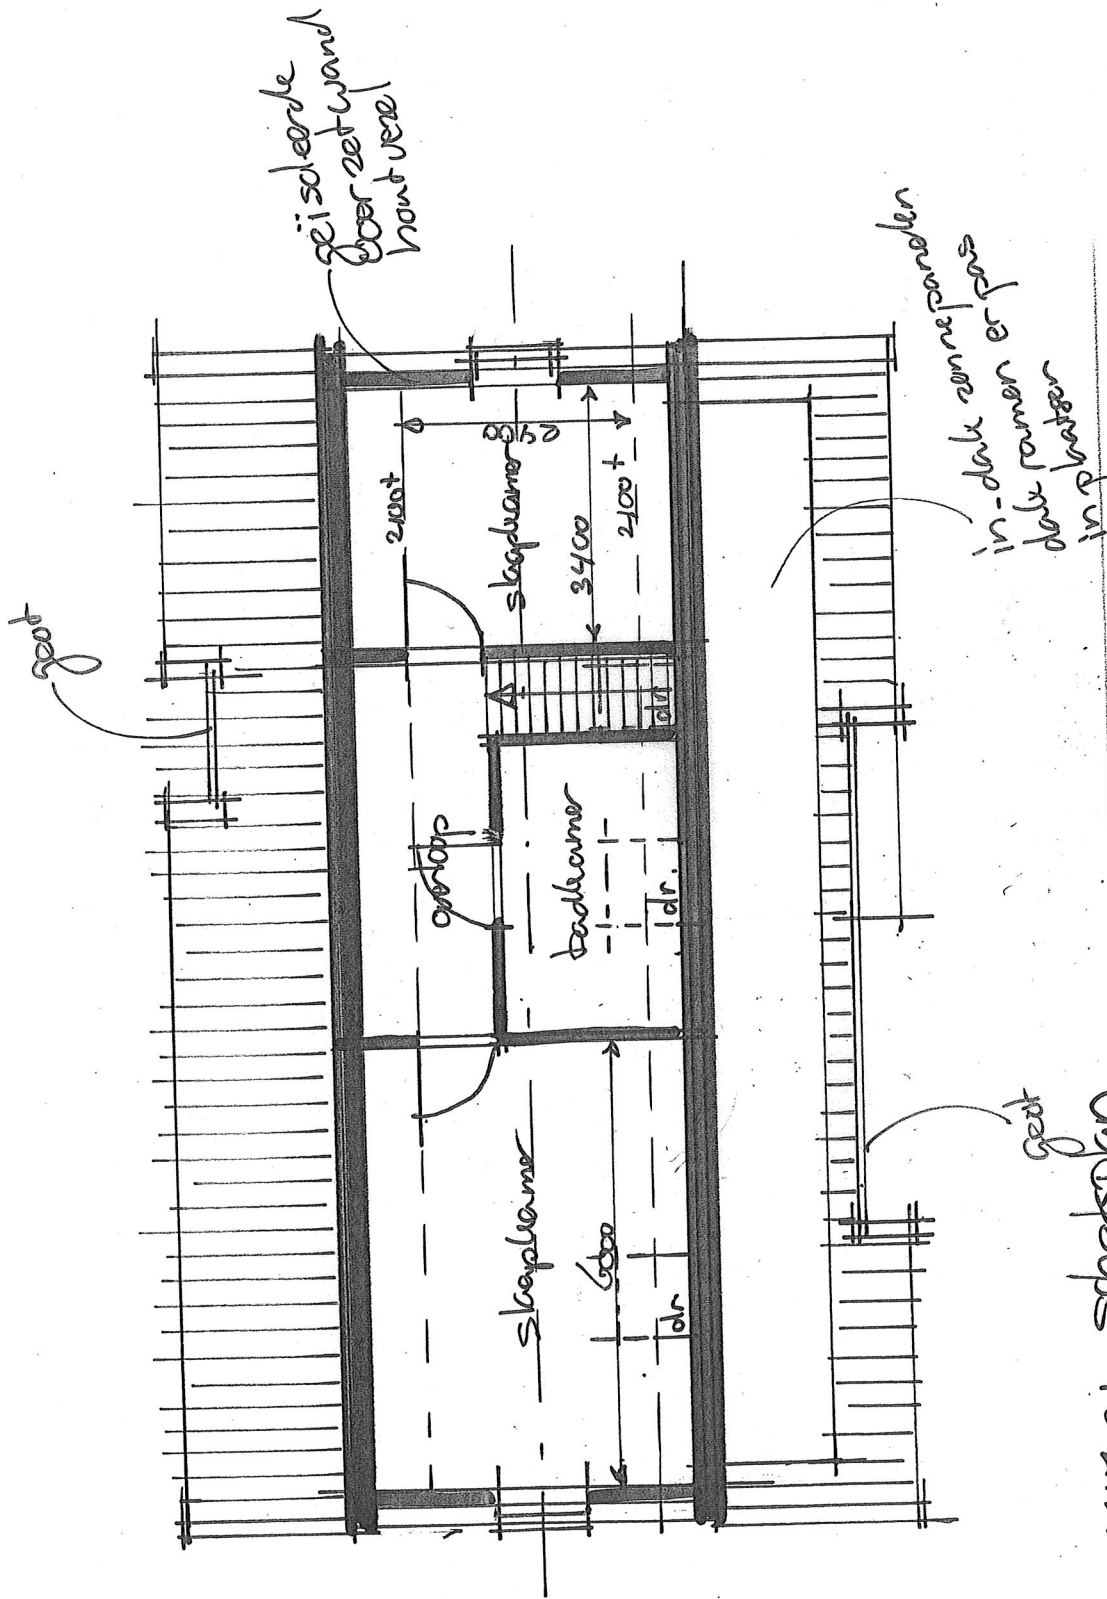
plattegrond verdieping school 1100 datum 14-12-2022

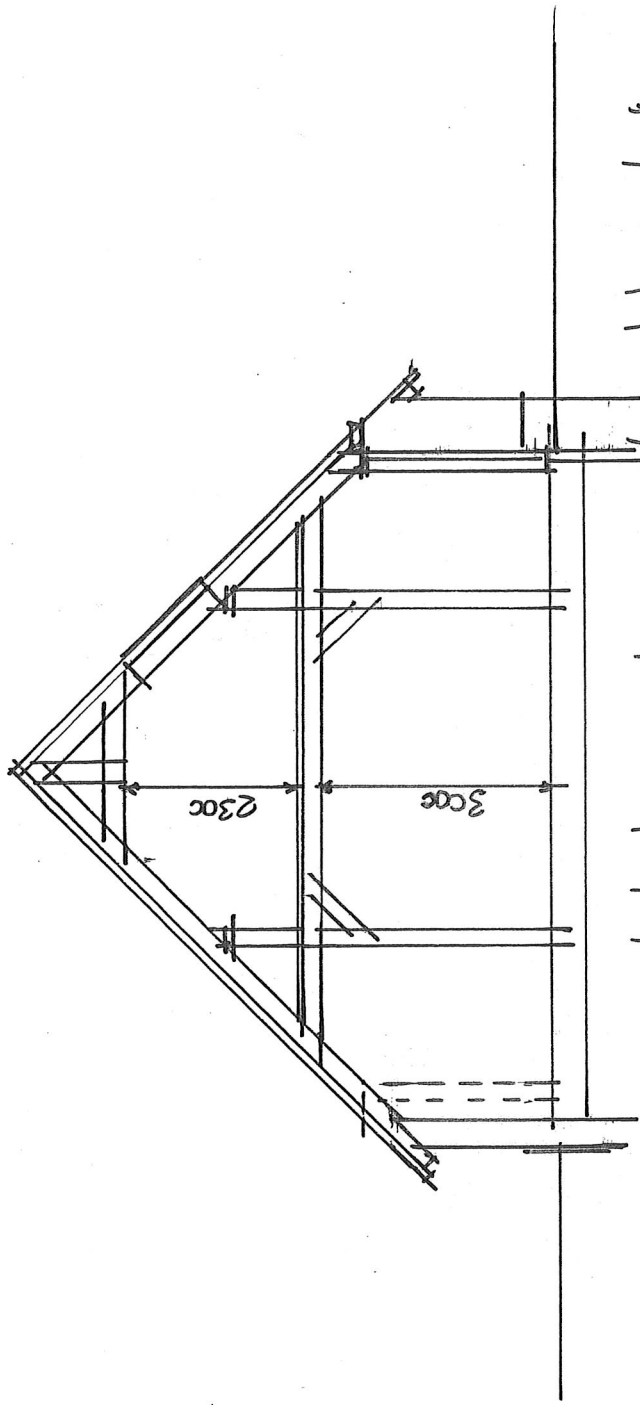
717.21 schetsplan verbouwing schuur tot woonhuis  
Doorsnede schaal 1:100 datum 14-12-2022

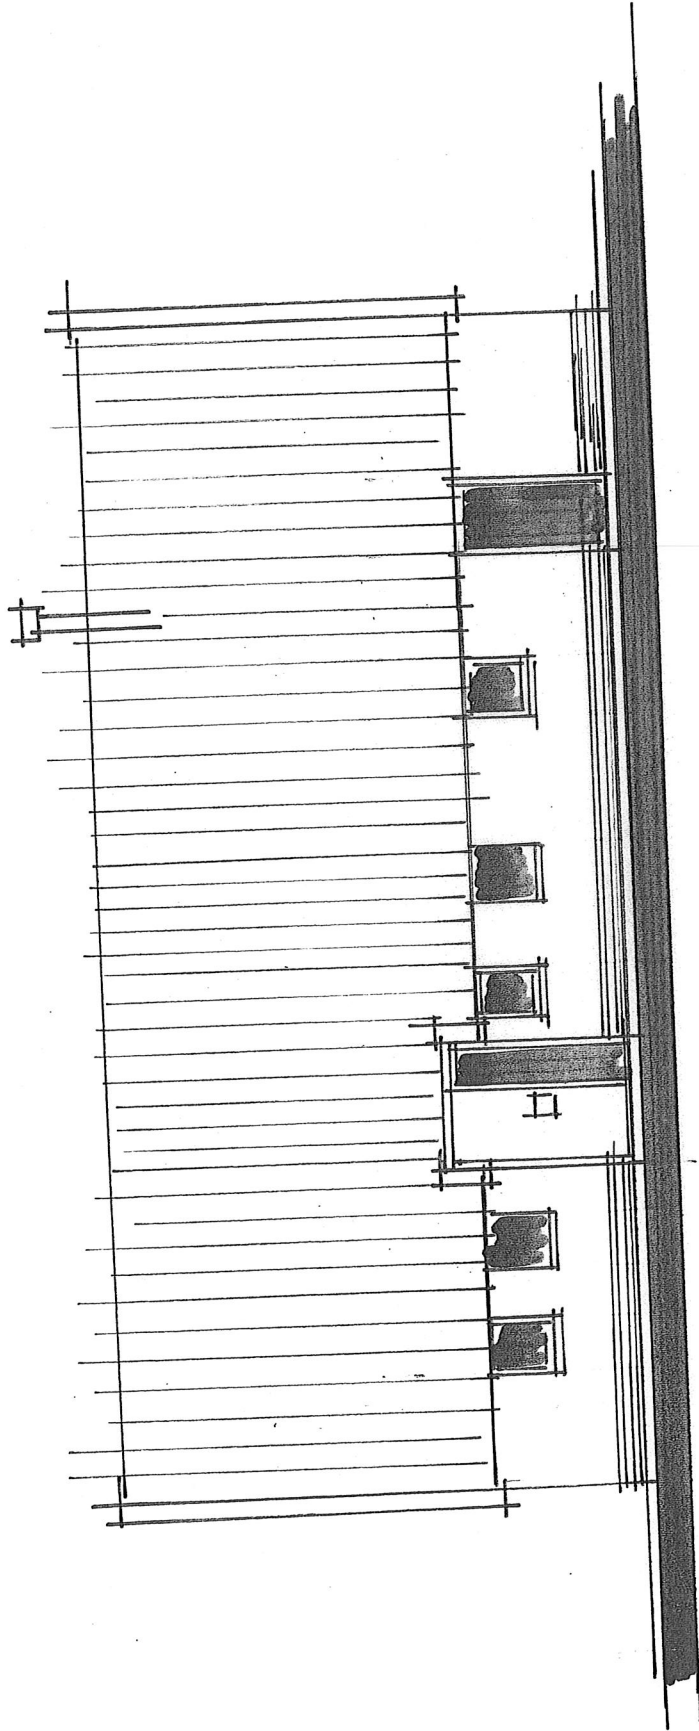
717.21 Schetsplan  
voor gevel Noord school 1:100 datum 14-12-2022

Bestaan de metselwerk herstellen  
Nieuwe loop islaten aan binnenzijde metselwerk  
Verrijn hant achter bestaande gevel

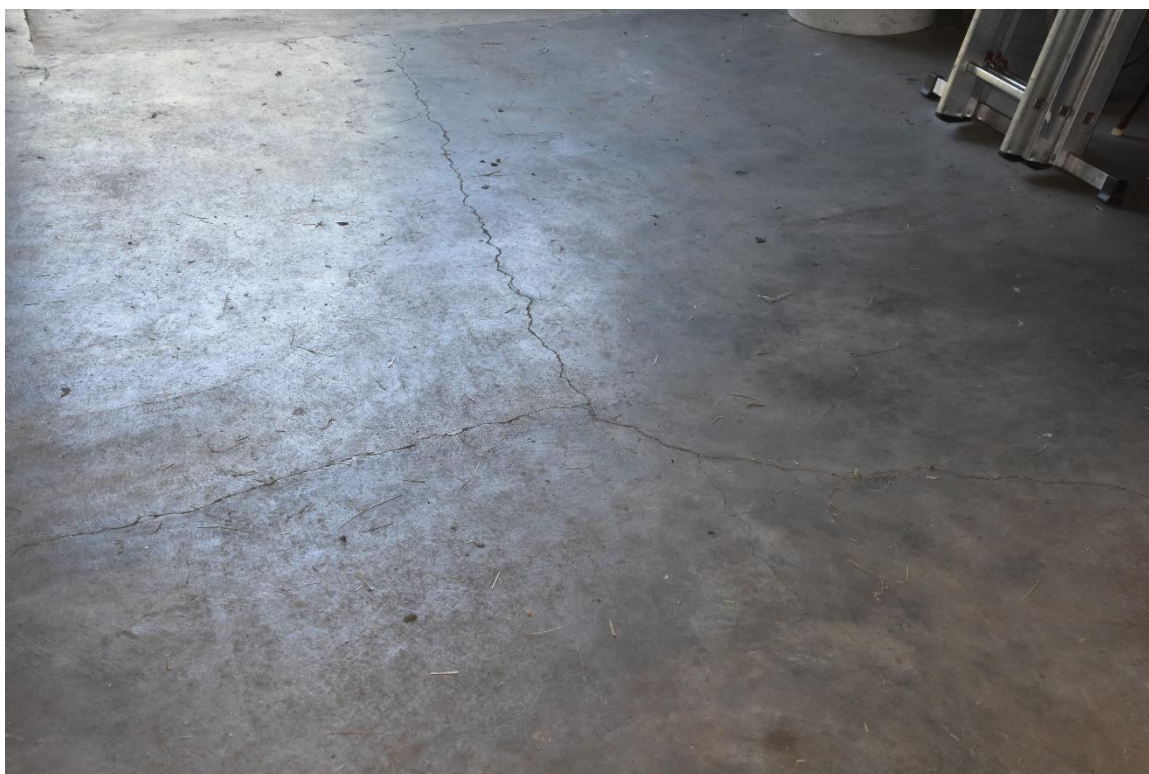
## Betonvloer

De op zand gestorte vloer is prima geschikt voor de huidige functie. Er zit de te verwachten scheurvorming in die geen probleem veroorzaakt in het huidige gebruik. Het is een vloer die later is aangebracht en niet hoort bij de karakteristieke eigenschappen. Er is geen isolatie aangebracht.

Voor het toekomstige plan zal deze vloer verwijderd worden en vervangen worden door een geïsoleerde vloer.

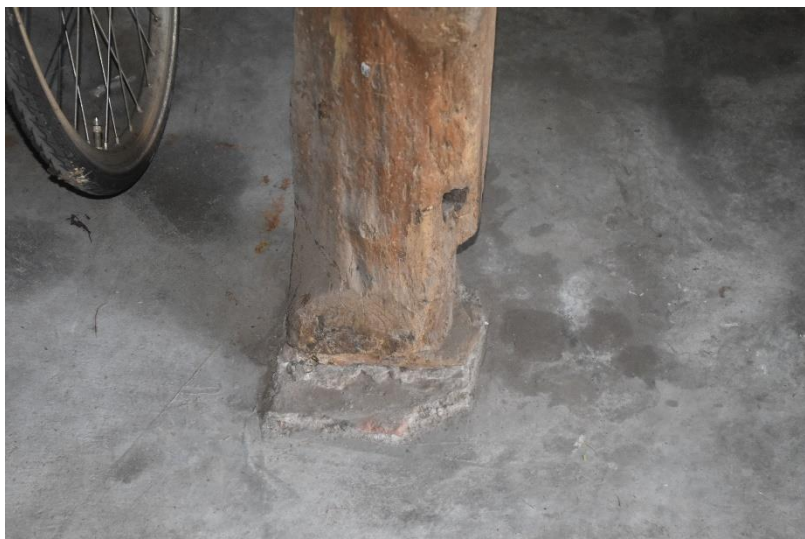
In de schuur is niet meer te zien hoe de gebinten structuur gedragen wordt maar aannemelijk is dat hier gemetselde poeren onder zitten.

De betonvloer sluit deze nu op. De stijlen van de gebinten staan op een neut.
