# Erfinrichtingsplan Deldensestraat 12 Diepenheim met toegevoegde natuur- en belevingswaarde

schetsplan verbouwing schuur tot woonhuis  
Deldense straat 10-12 Diepenheim

# Bouwtechnisch inspectierapport 717.12

**Bijgebouw  
Deldensestraat 12  
7478 PG Diepenheim**

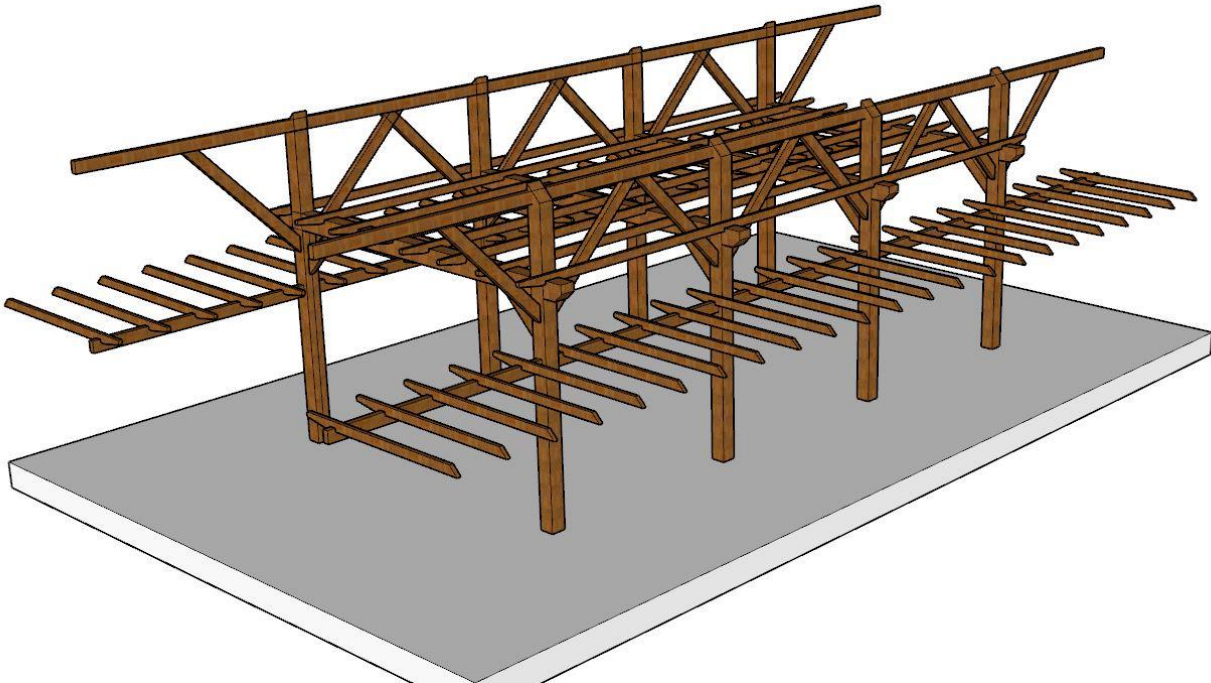
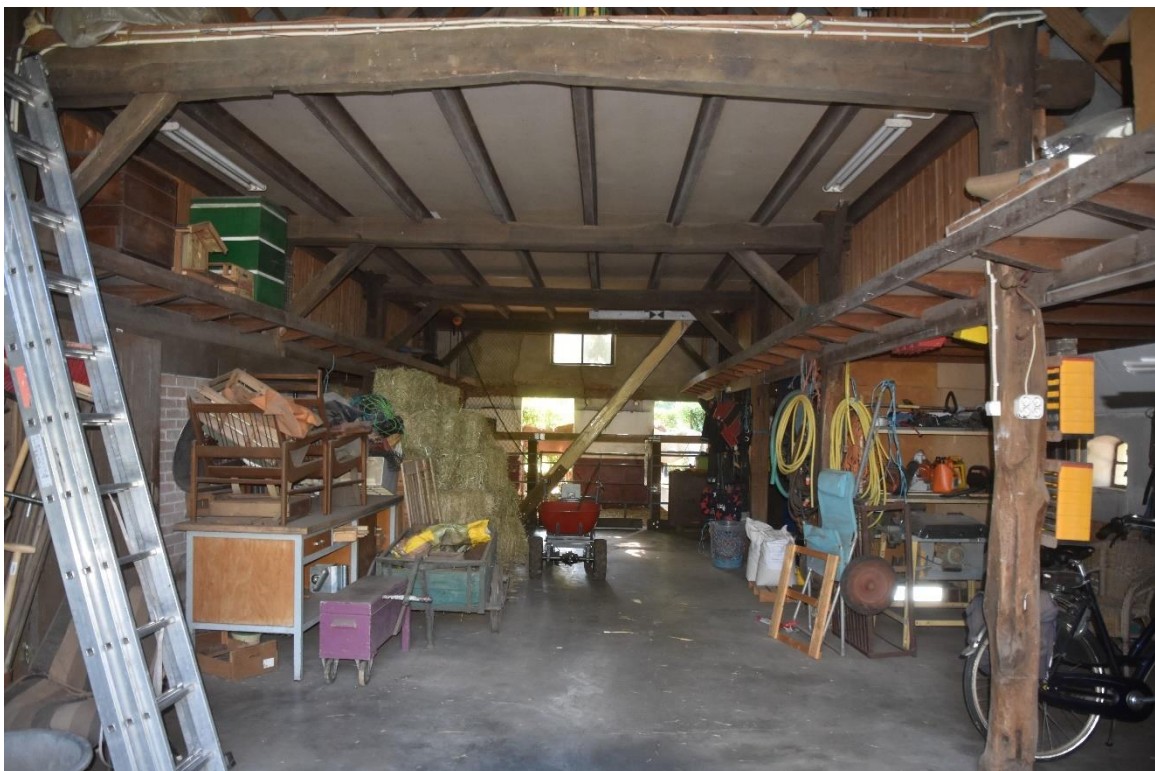
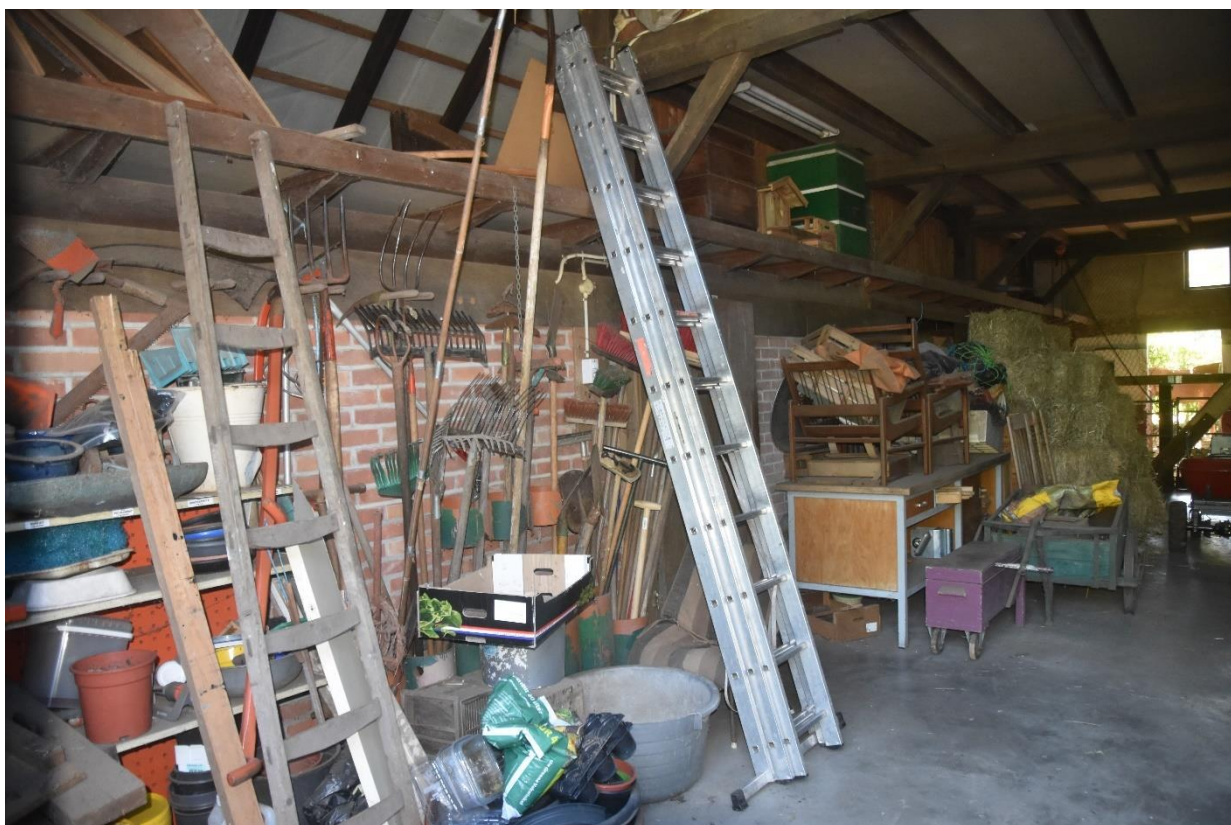
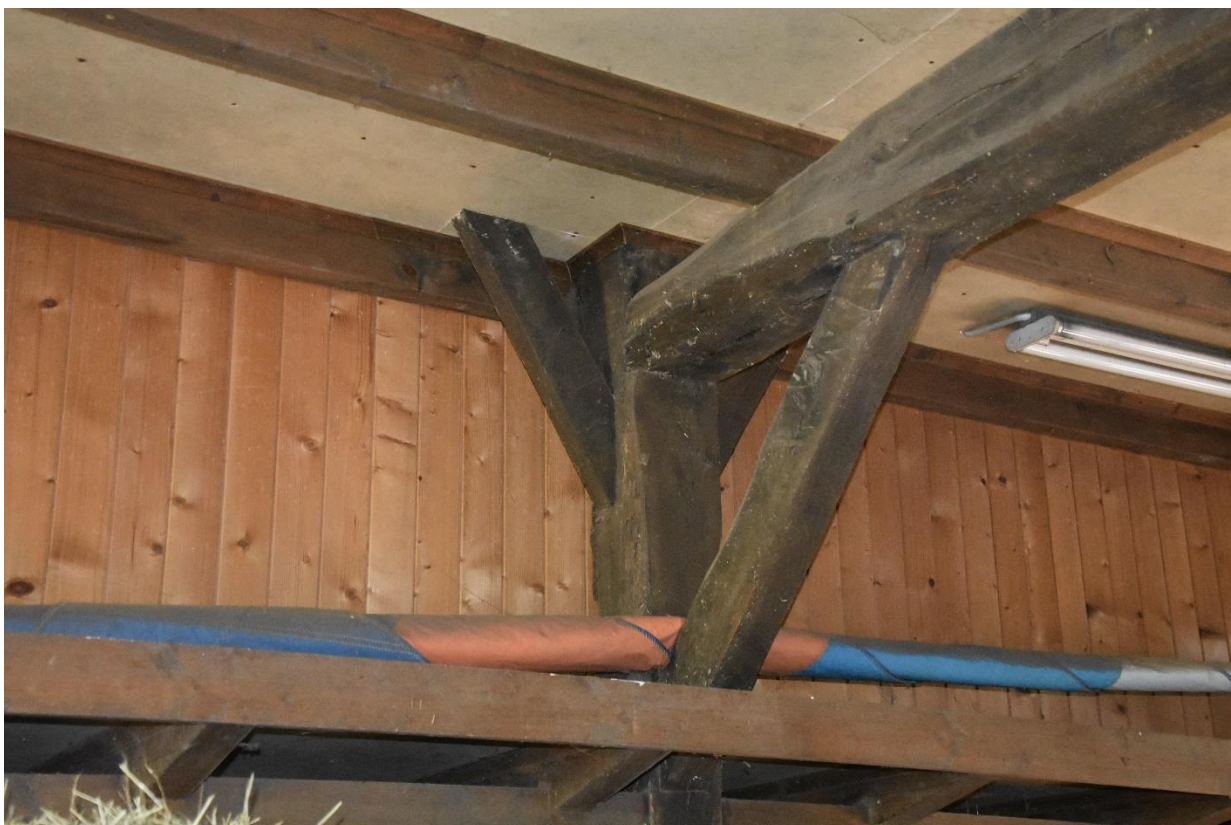
De gebinten structuur is reeds opgenomen en in 3D uitgetekend. Deze structuur vormt de basis voor het herstel van de schuur naar een voor bewoning geschikt bouwwerk met daarin de karakteristieke waarden gehandhaafd. De huidige kwaliteit blijft zo veel mogelijk gehandhaafd. Er zullen delen hersteld moeten worden. dit zal zo veel mogelijk gebeuren met bestaand hout. Bij een opname blijkt dat de ingreep minimaal hoeft te zijn.

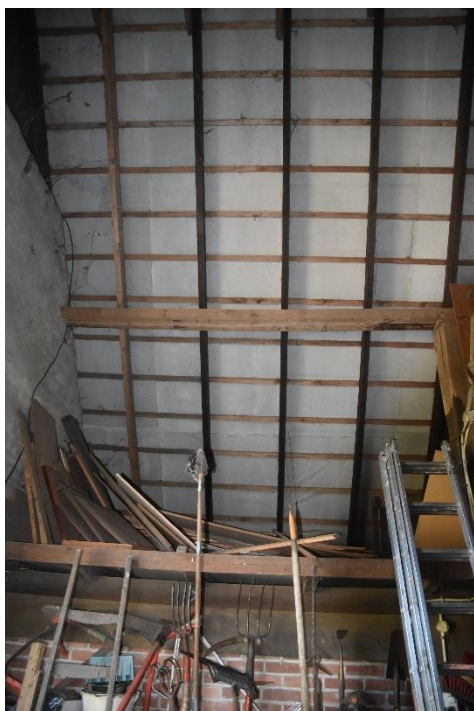
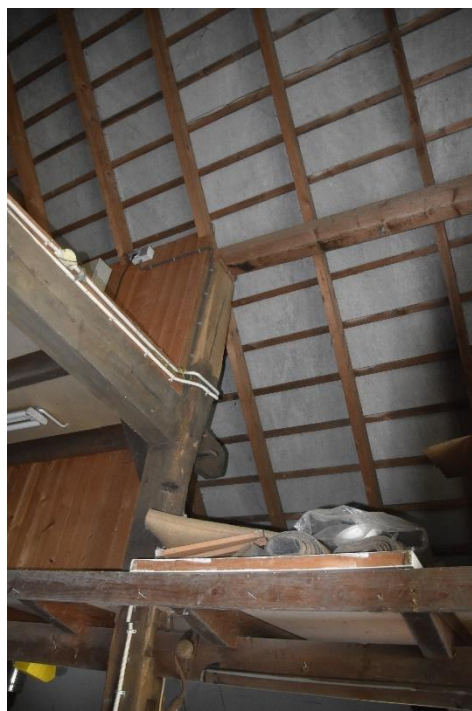
### Het dak

De sporen structuur is in een goede staat.  
Het dak is beschoten met vermoedelijk asbesthoudende platen.

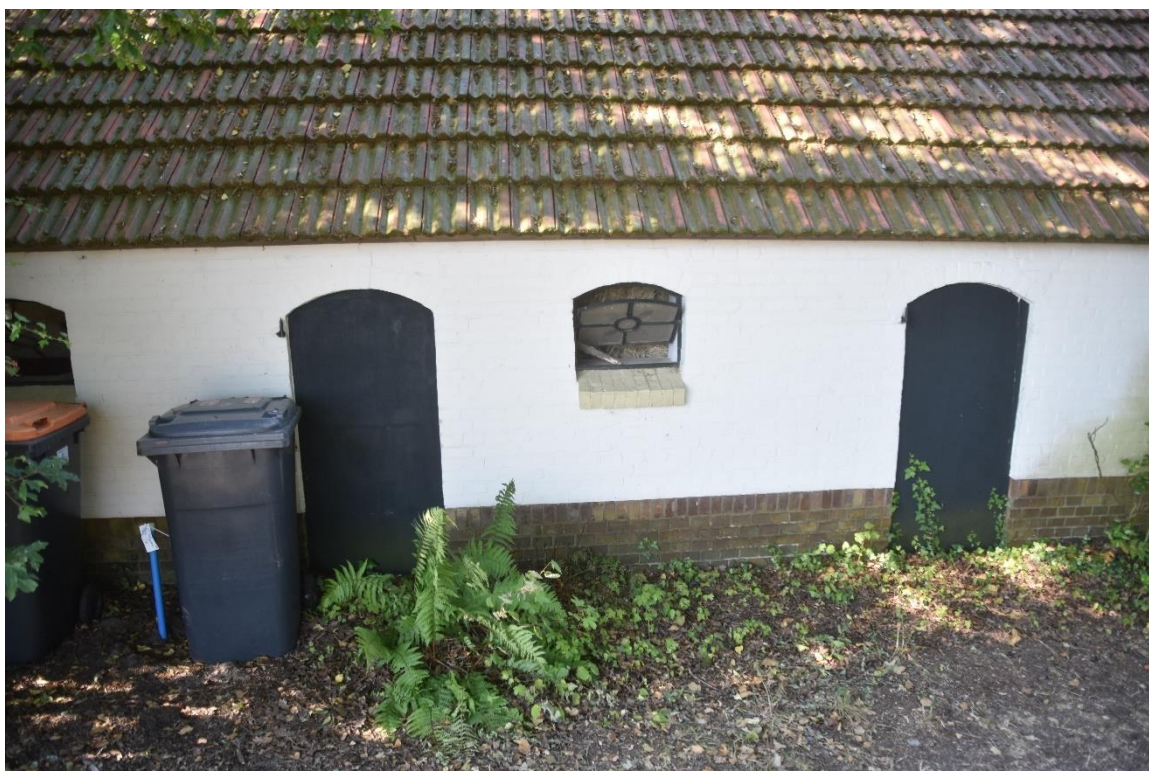
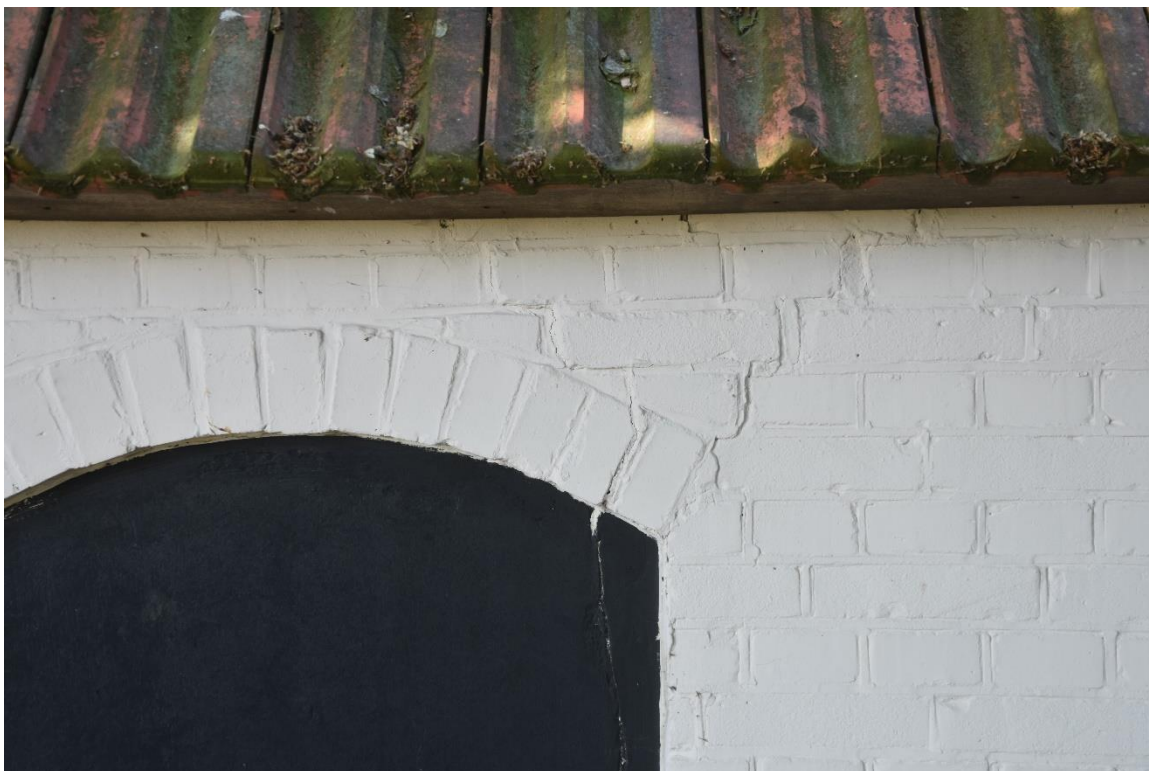
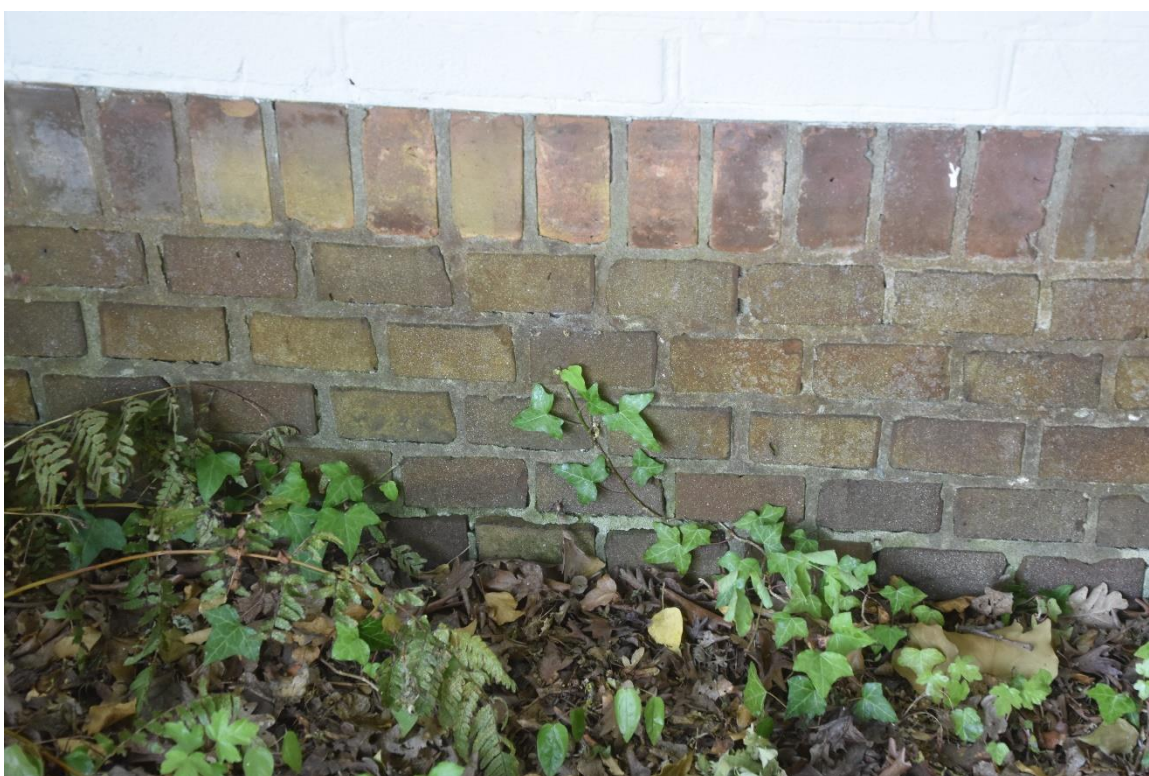
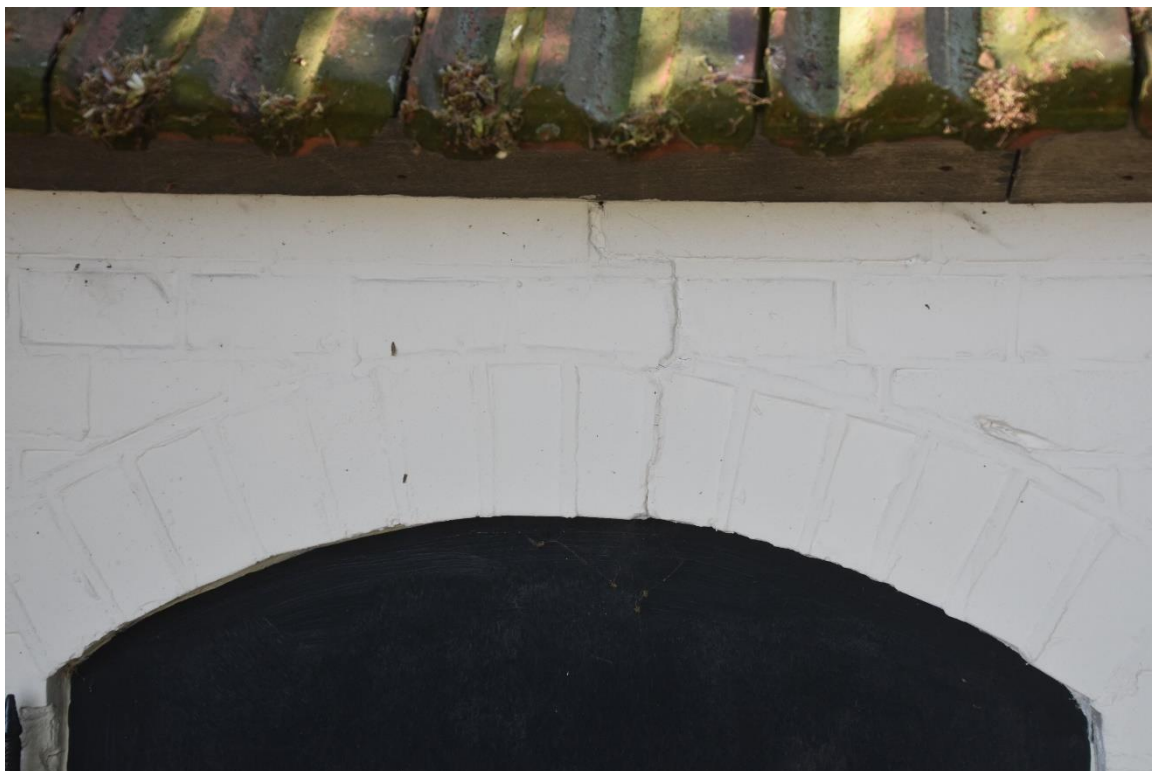
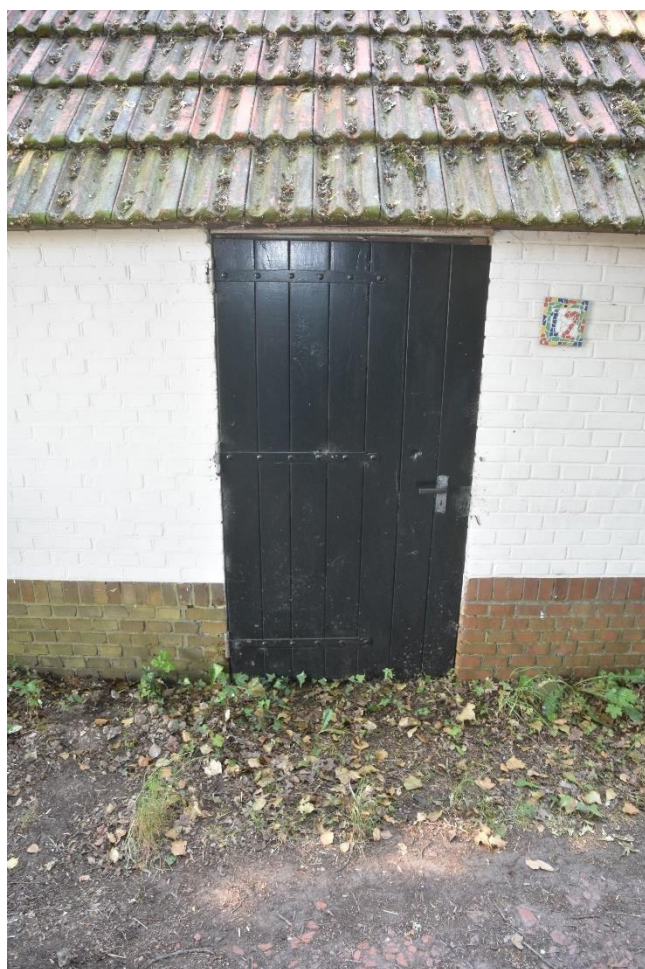
### Metselwerk

De langshevels zijn in een goede staat.

Niet onderzocht is hoe de fundering opgebouwd is.

Vermoedelijk is dit een gemetselde fundering. Bij het herstel van de schuur zal dit nader onderzocht worden en zal het metselwerk waar nodig hersteld worden.

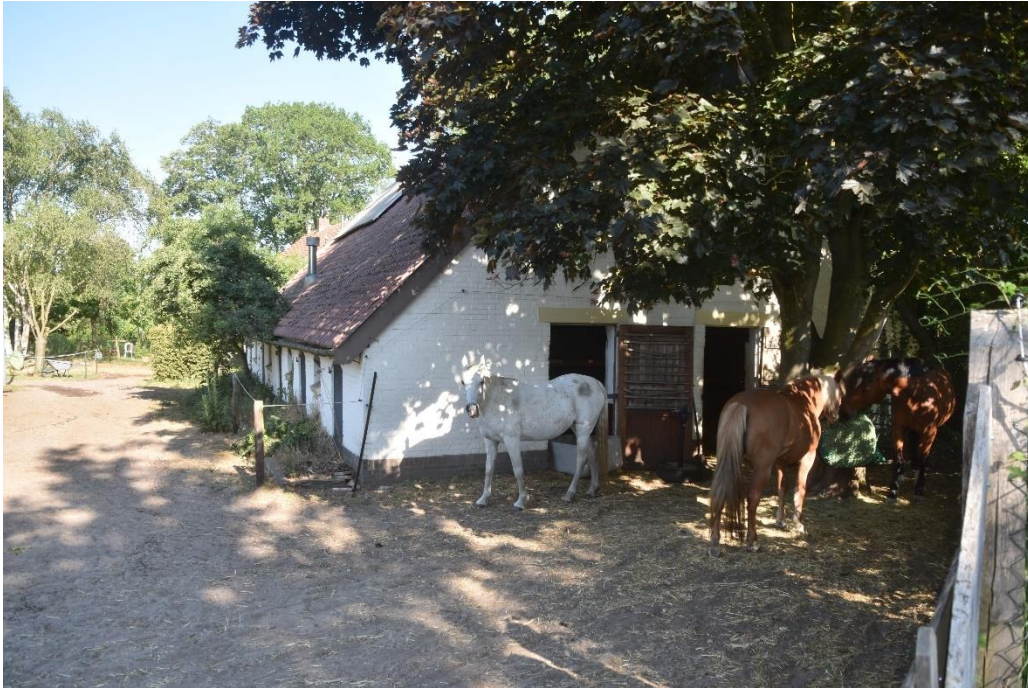
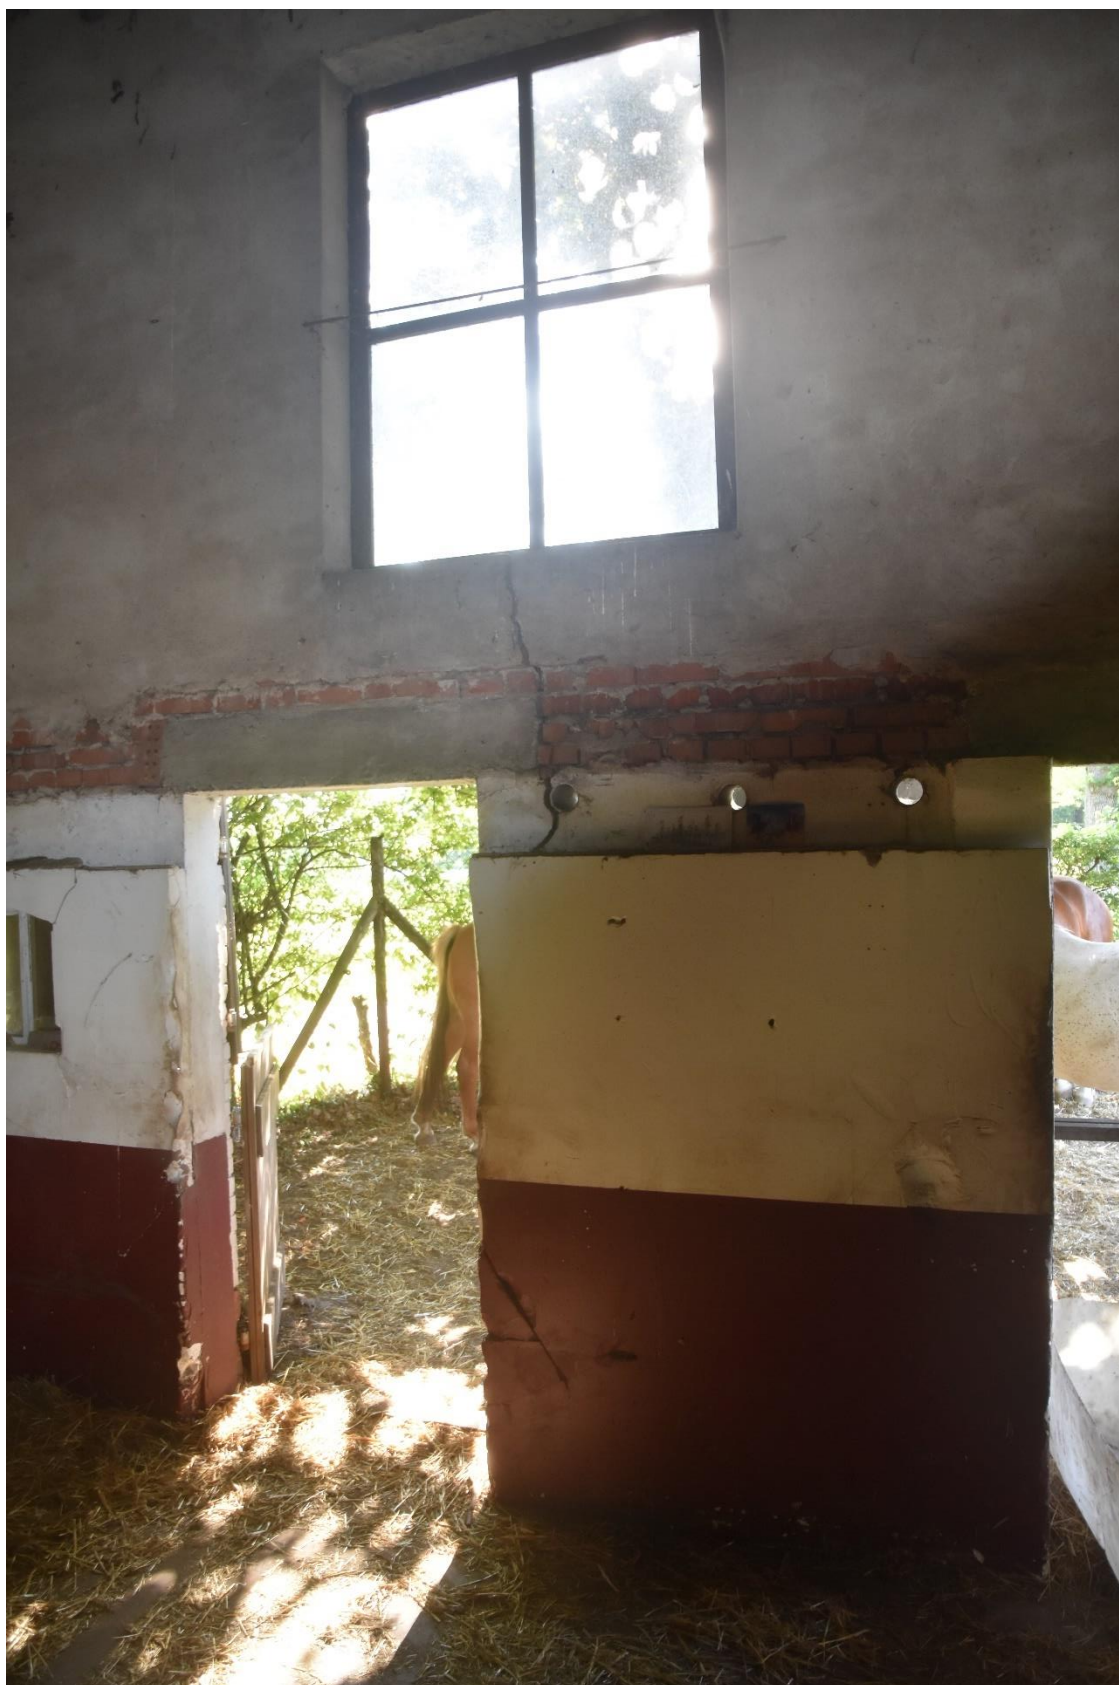
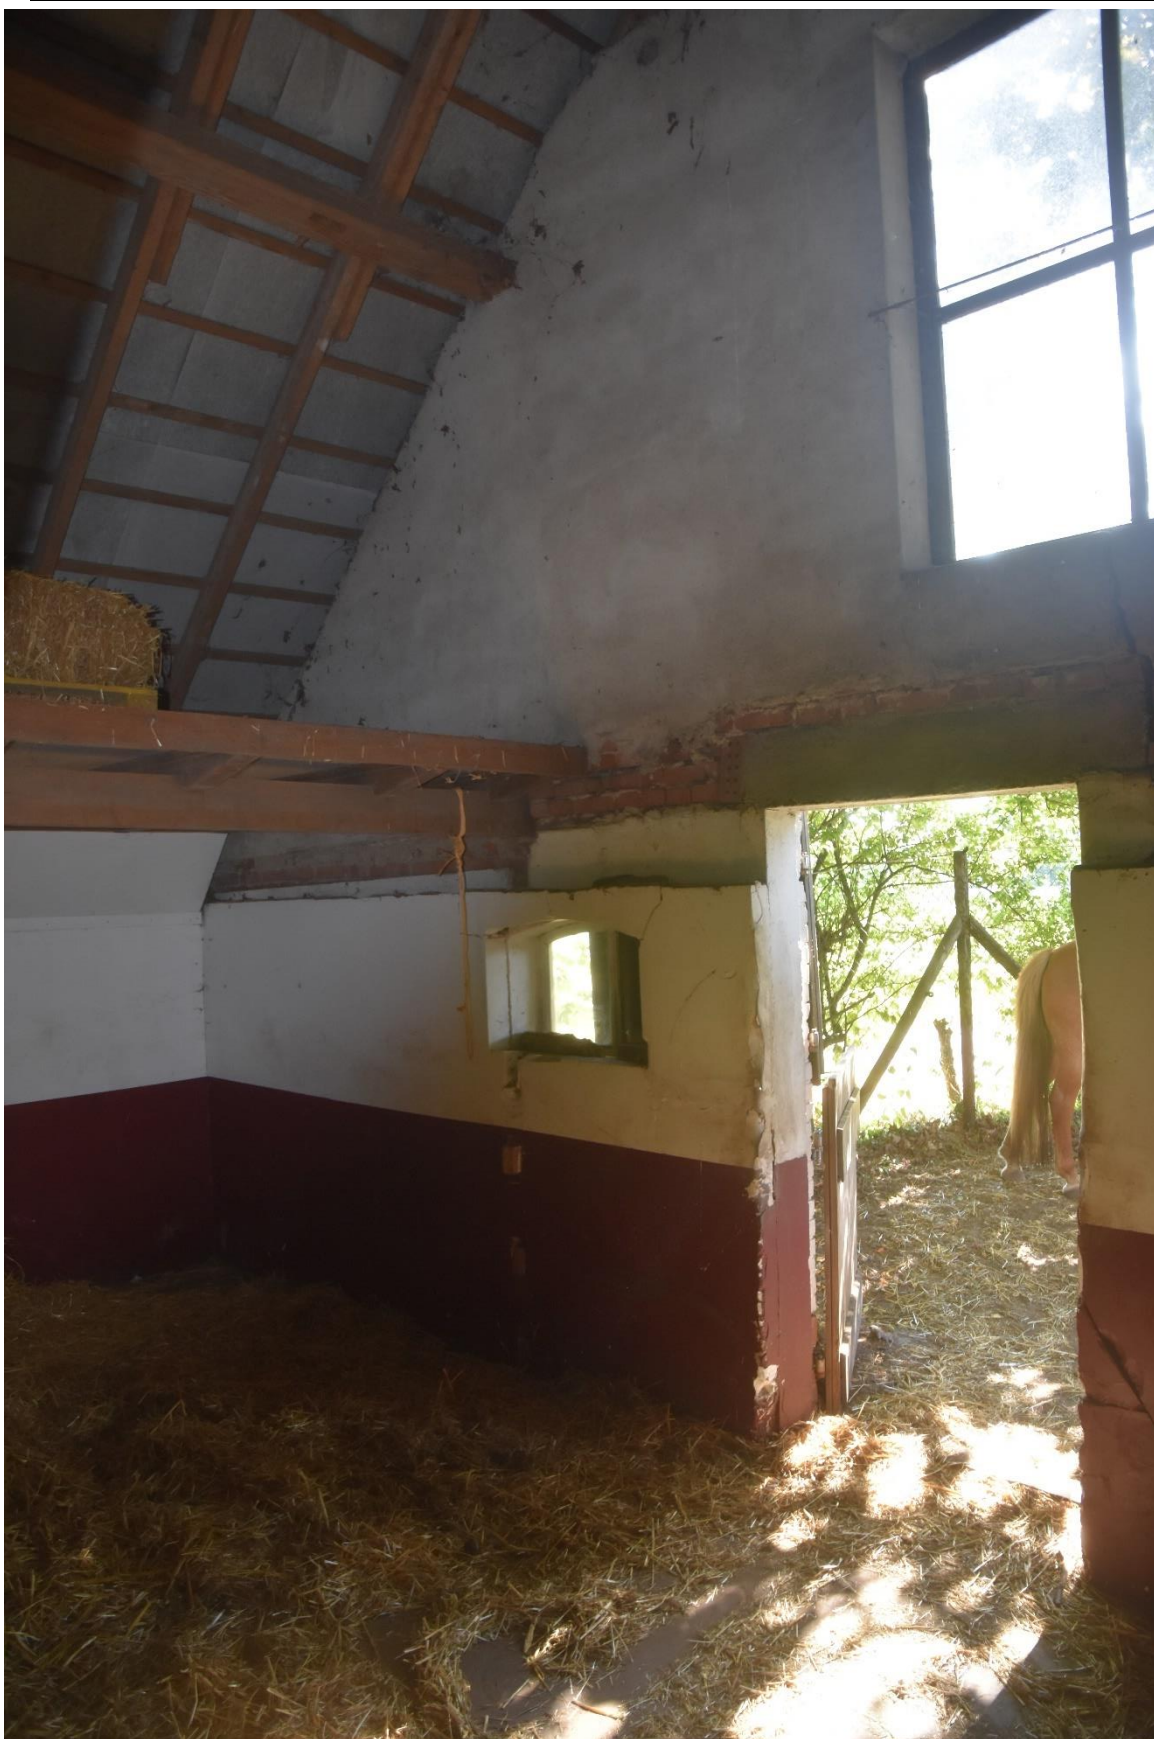
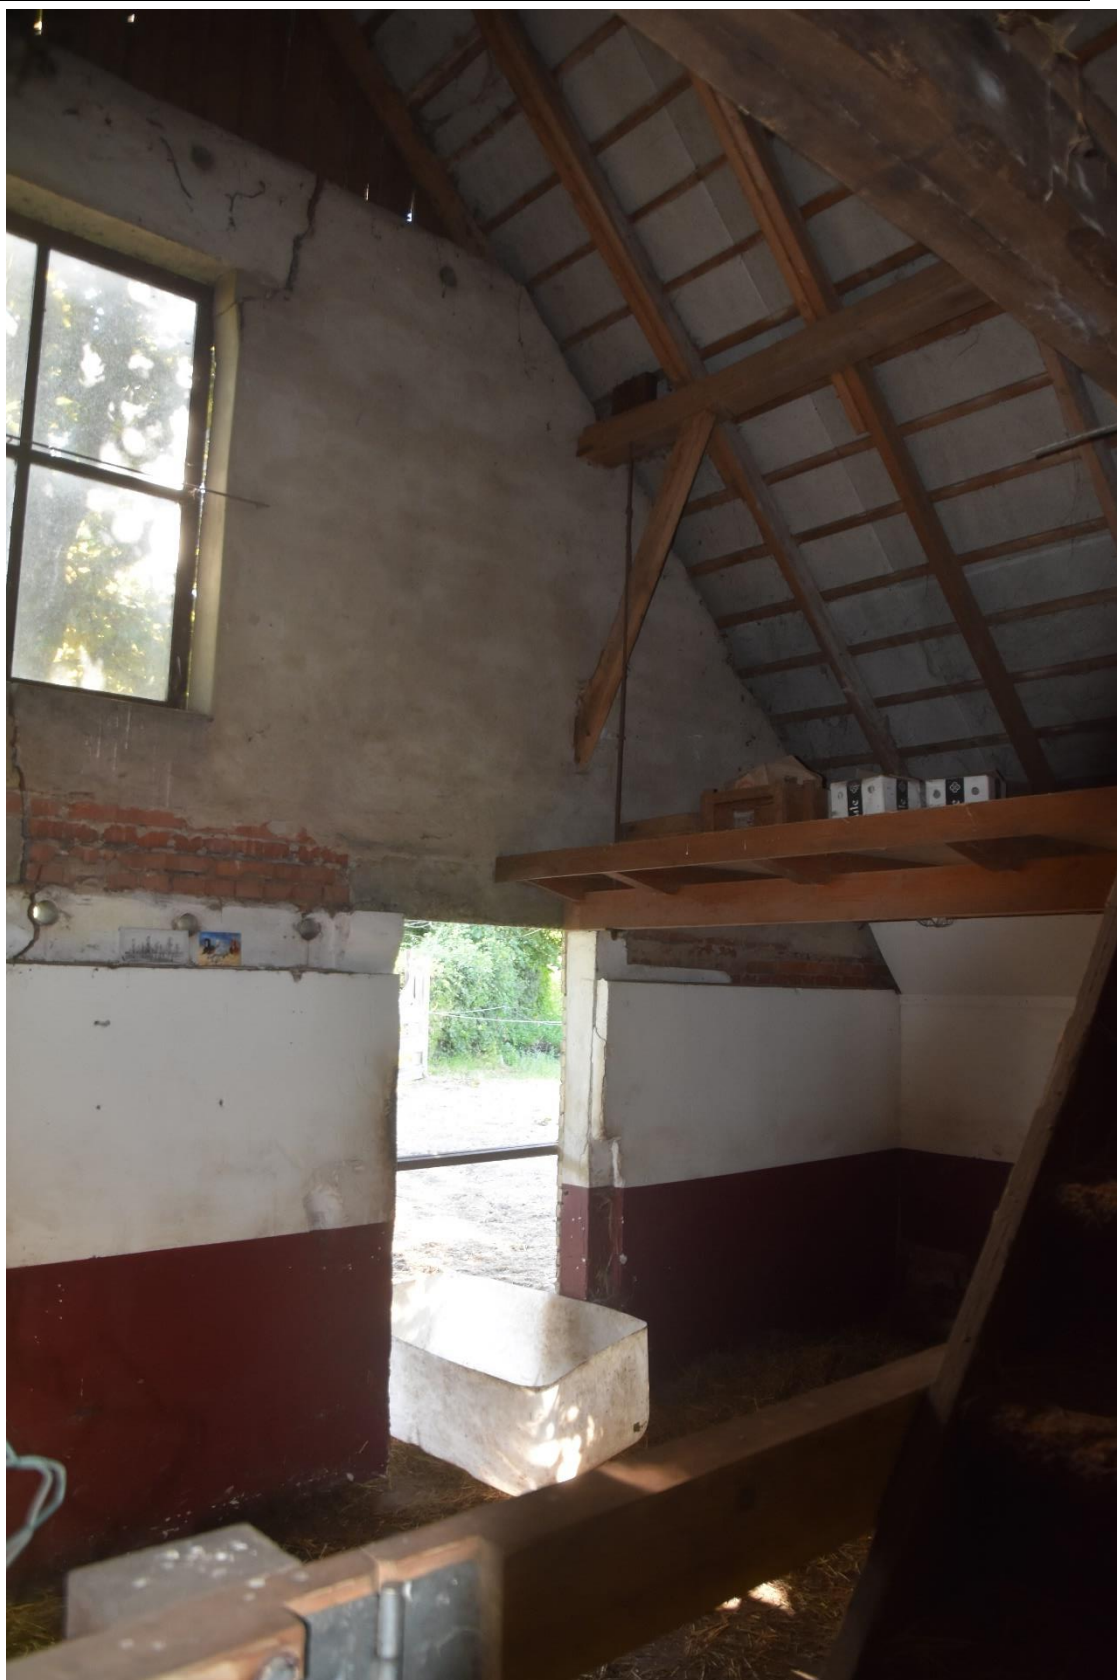
Het metselwerk van de linker zijgevel zal voor een groot deel hersteld moeten worden. Door gevelopeningen is er nagenoeg geen verband in het midden van de gevel. Ook speelt de boom die dicht op de gevel staat een belangrijke rol. Indien mogelijk wordt de boom gespaard maar vermoedelijk zal deze verwijderd moeten worden om de constructie van het pand te beschermen en het gebouw ruimte te geven om te ademen.

Onderzocht moet worden welke verf gebruikt is om de gevel wit te maken. Op het moment van de opname is dit niet vast gesteld. Indien het een dampdichte laag is dan zou deze bij voorkeur verwijderd moeten worden en vervangen moeten worden door een dampopen verf systeem.

**Deze gevel zal bij de verbouwing dus veel aandacht vragen om te herstellen.**

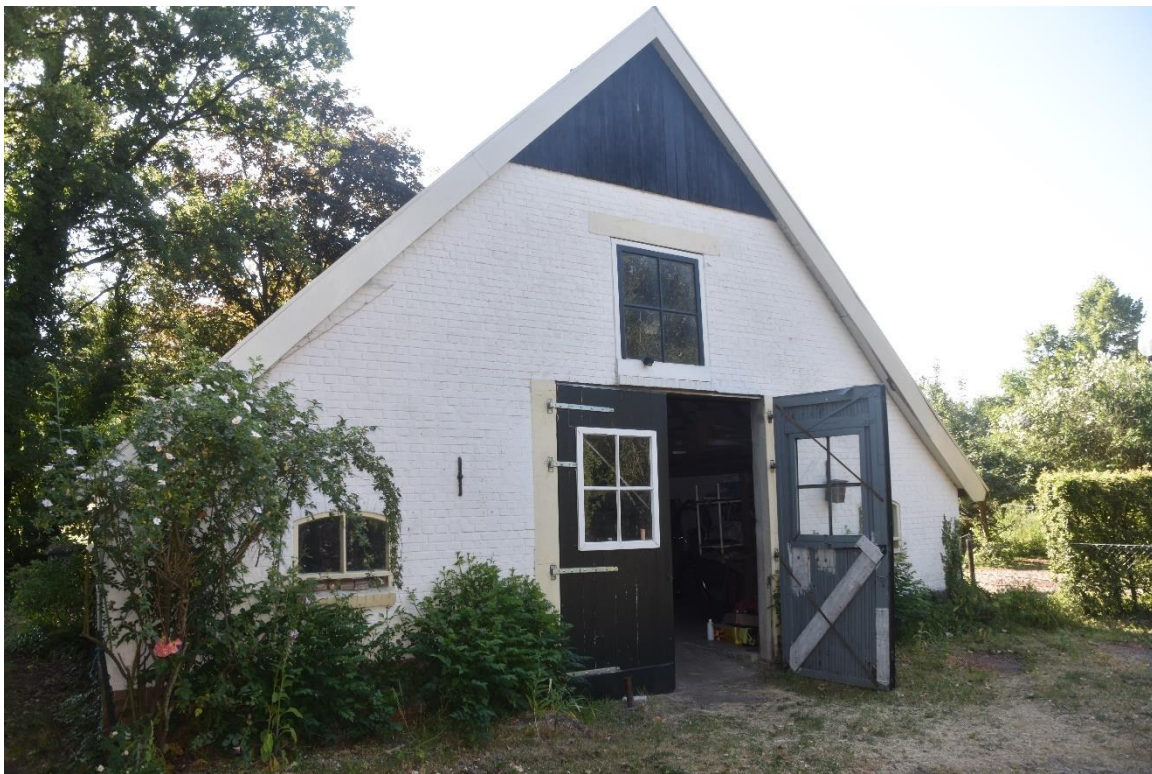
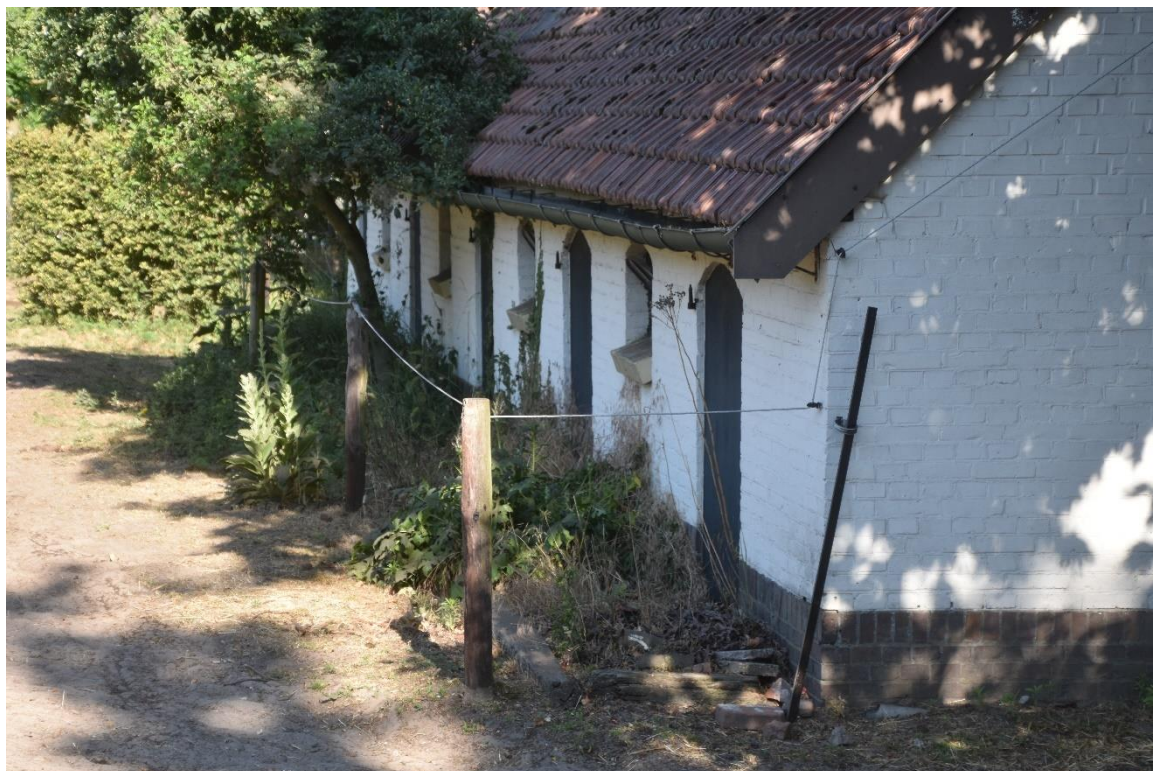
### De rechter zijgevel

Deze gevel is in een redelijke staat.

Voor het karakteristieke karakter zal bij de verbouwing veel aandacht zijn voor het herstellen van de originele details die passen bij een schuur uit de tijd waarin deze gebouwd is. Door de vele aanpassingen aan de gevelopeningen is een deel verloren gegaan dat hersteld zal worden.

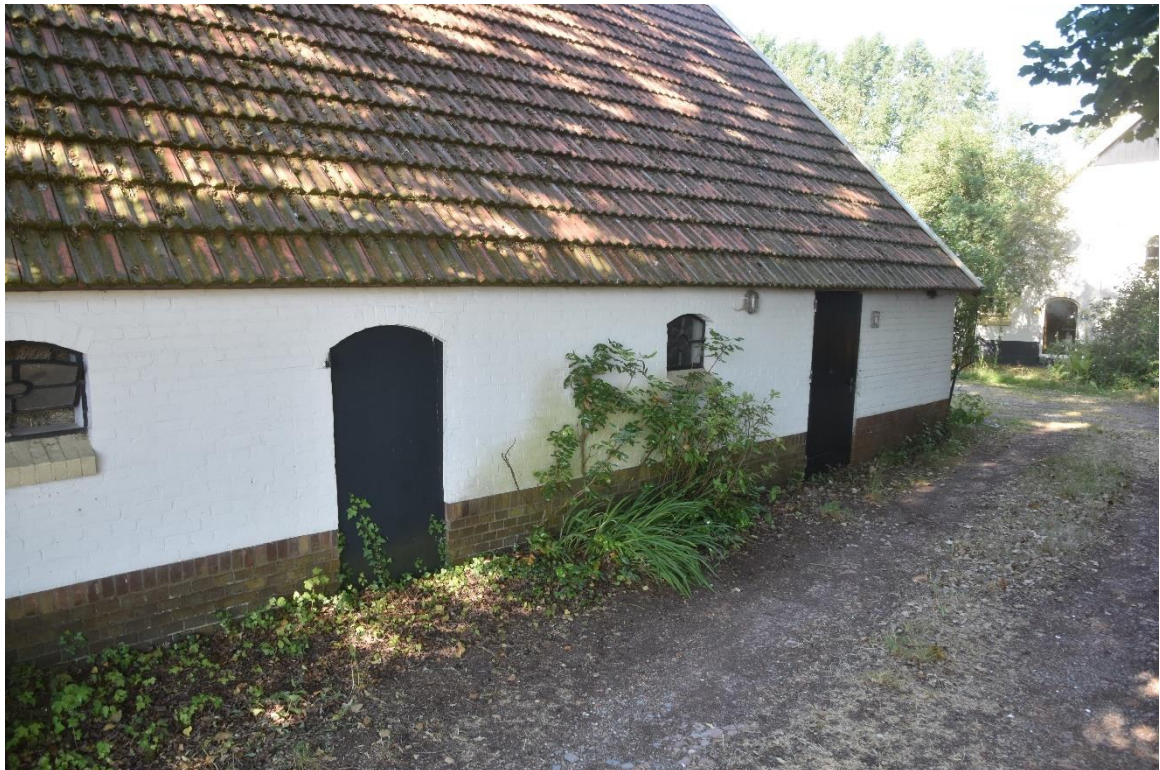
### **Dakbedekking**

De keramische pannen zijn in een goede staat en kunnen na een schoonmaak en controle op breuk hergebruikt worden.

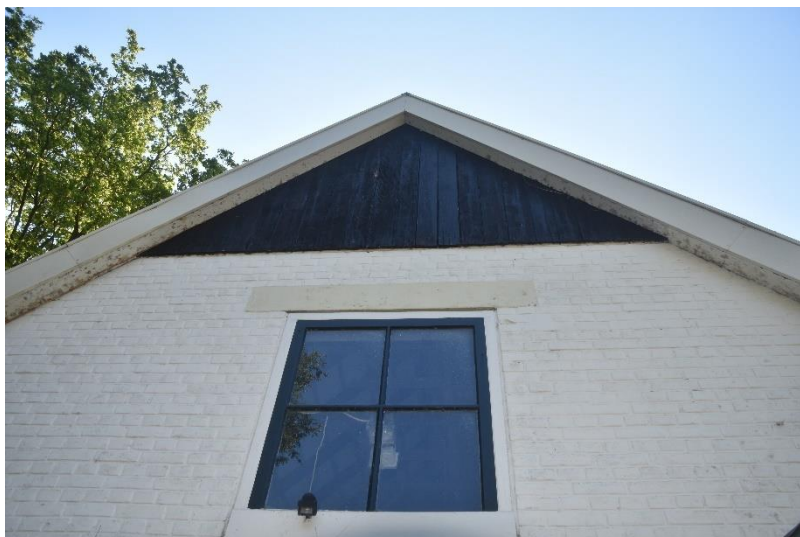
### **Windveren en boeien**

De windveren en boeidelen zullen vernieuwd worden.

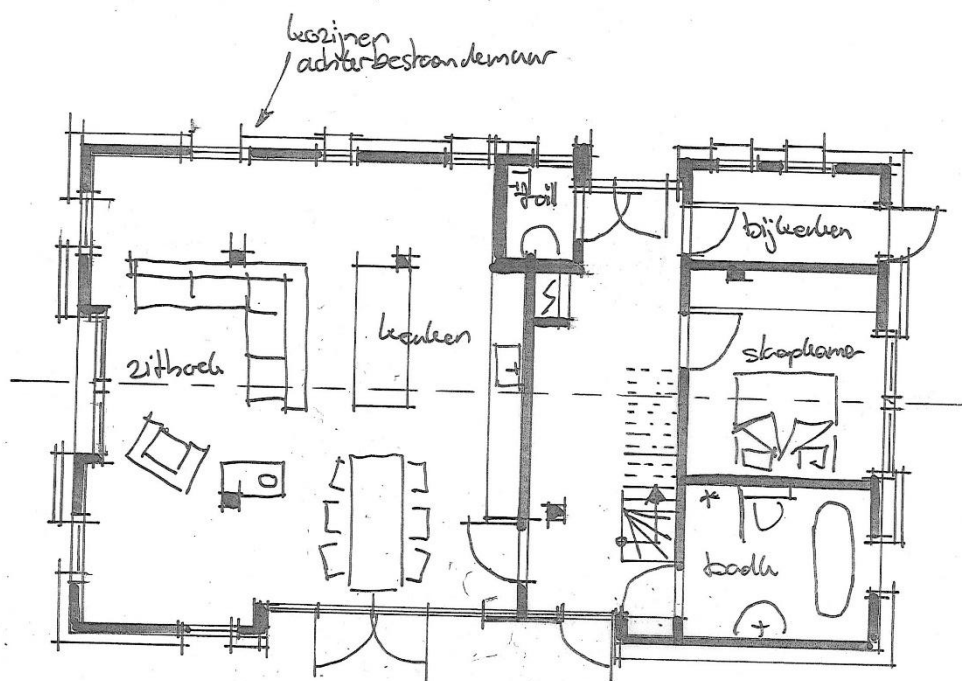
717.21 schetsplan  
plattegrond begane grond schaal 1:200 datum 14-12-2022

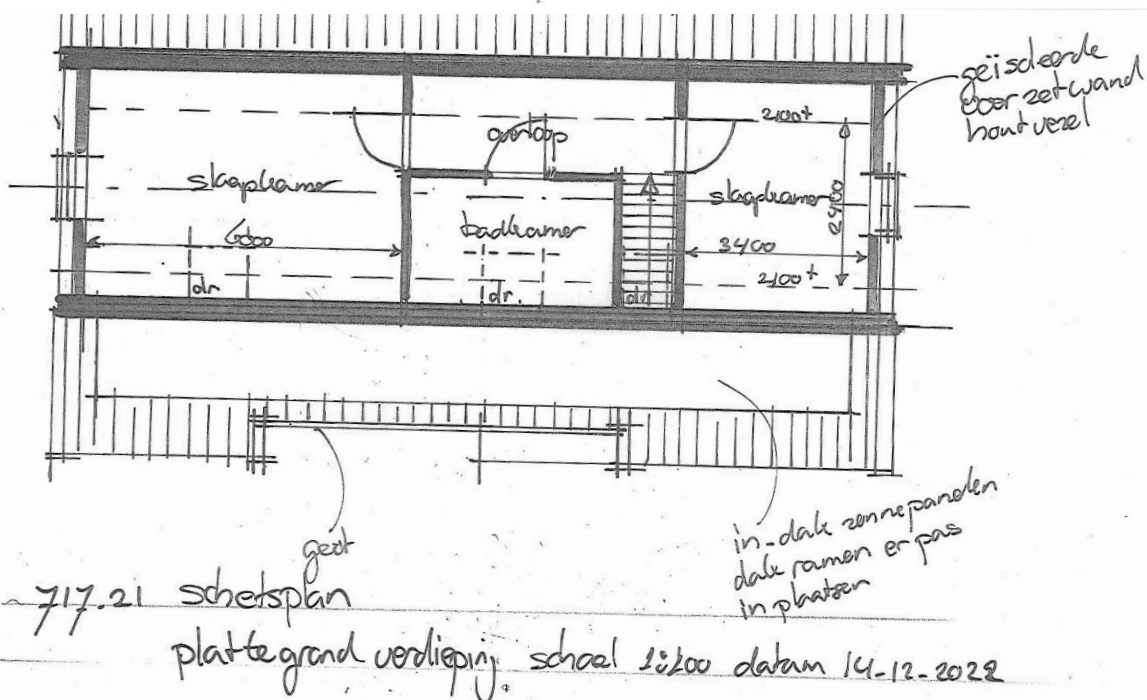
717.21 schetsplan  
plattegrond verdieping schaal 1:200 datum 14-12-2022

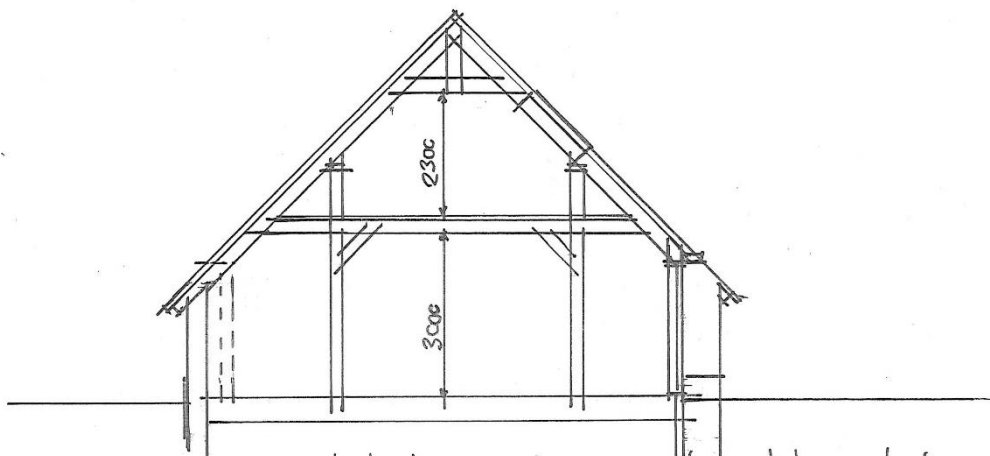
717.21 schetsplan verbouwing schuur tot woonhuis  
Doorsnede schaal 1:100 datum 14-12-2022

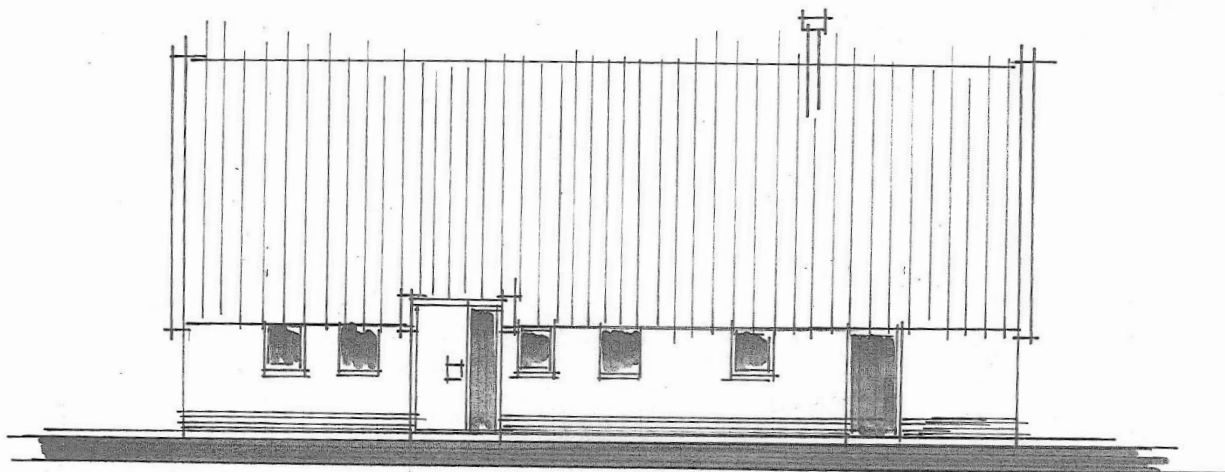
717.21 Schetsplan  
voorgevel Noord schaal 1:100 datum 14-12-2022  
Bestaande metselwerk herstellen  
nieuwe laag isolatie aan binnenzijde metselwerk  
kerijn hout achter bestaande gevel

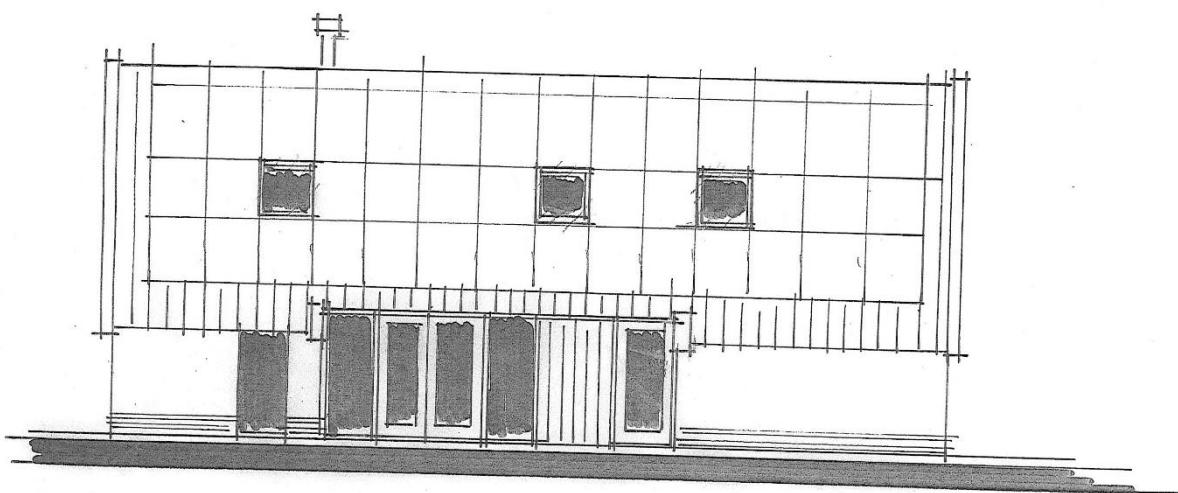
717.21 schetsplan  
Achtergevel Zuid schaal 1:100 datum 14-12-2022
