# Ruimtelijk kwaliteitsplan

Dieckertsweg 4 Ambt Delden

**RAPPORT VERKENNEND  
(ASBEST)BODEMONDERZOEK  
conform NEN5740 en NEN5707  
Dieckertsweg 4 - Ambt Delden**

# Rapport Verkennend (Asbest)Bodemonderzoek conform NEN5740 en NEN5707 Dieckertsweg 4 - Ambt Delden

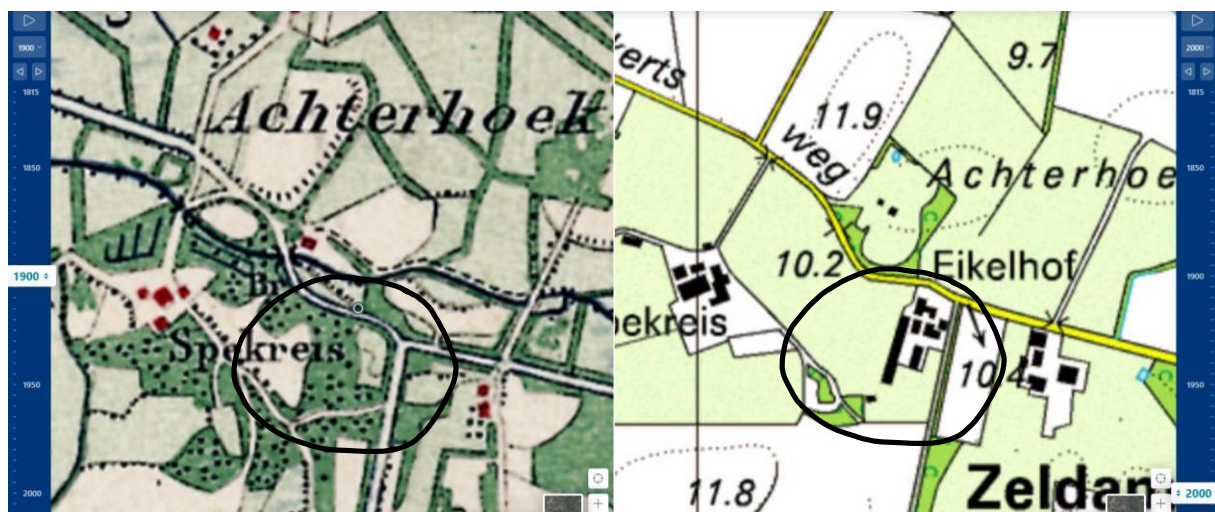
Bron: topotijdreis

De kaart van 1900 laat goed zien dat het kampenlandschap goed zichtbaar is in het plangebied en omstreken. Percelen waren klein en vrij wel allemaal omzoomd met houtwallen of singels. Na 1935 zie je de verandering zichtbaar worden en zijn er al veel landschapselementen verdwenen. Percelen zijn nog wel opgedeeld maar daar komt met de jaren ook verandering in. In 2000 zie goed dat de percelen die waren opgedeeld nu allemaal zijn samengevoegd. De laatste landschapselementen moesten ook wijken voor de grootschaliger landbouw.

Anno 2023 is er weinig veranderd ten opzichte van de kaart van 2000. De percelen zijn te klein voor de huidige landbouwmachines. Houtwallen verdwijnen, sloten worden gedempt, rasters worden verwijderd en percelen worden groter.

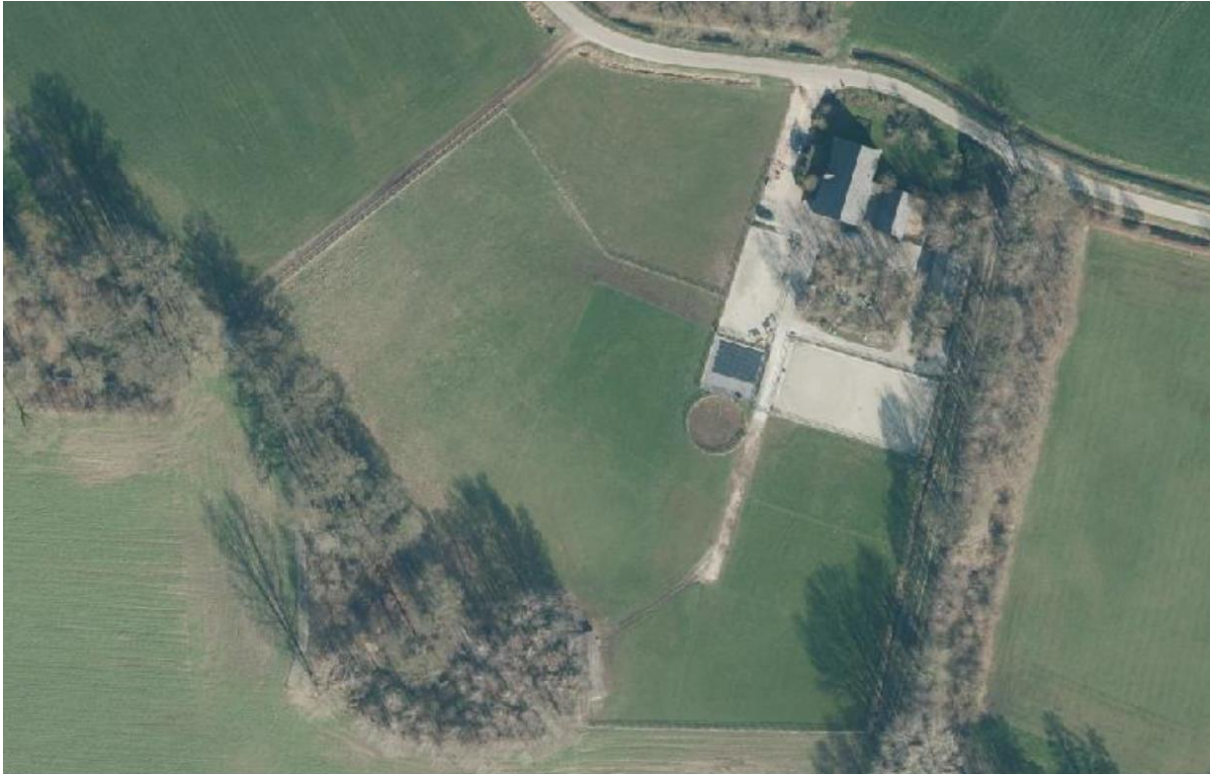
*Huidige situatie bron: atlas van Overijssel*

Het erf is gelegen aan de Dieckertsweg 4 te Ambt Delden. Je bereikt dit erf via een oprit met aan de linkerzijde de oude boerderij. Op het erf zijn veel diverse bomen en struweel te vinden. Als je verder kijkt in het omheinde landschap vind je een bestaand bos en bomenrij met struweel als onderbegroeiing. De eigenaar wil graag op de huidige locatie van de “grootste paardenbak” een nieuwe woning en bijgebouw bouwen.

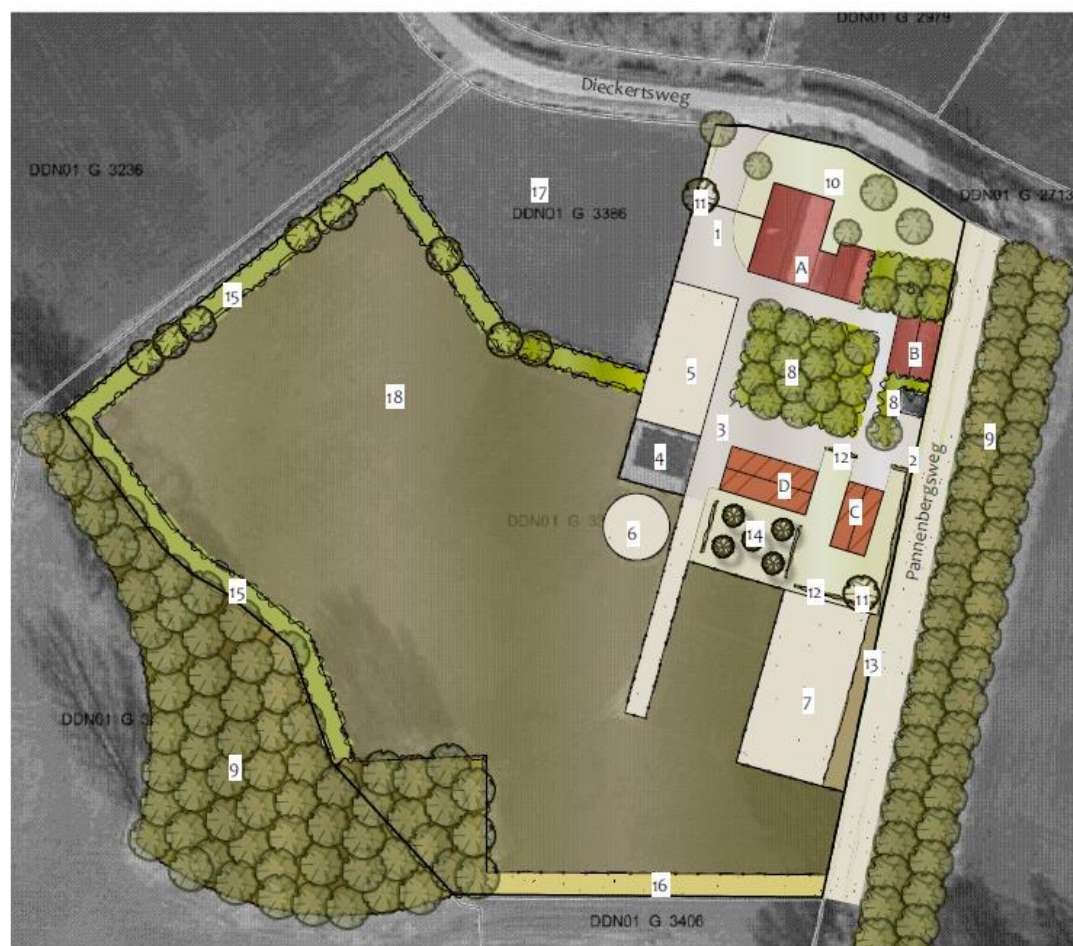
Tekeningnummer: LP\_2

- A Bestaande woning
  - B Bestaande opstalling
  - C Nieuw te bouwen woning
  - D Nieuw te bouwen opstalling
- 
- 1: Bestaande oprit
  - 2: Nieuw te realiseren oprit
  - 3: Bestaande verharding/halfverharding
  - 4: Bestaand zonnepanelenveld
  - 5: Paardenbak
  - 6: Longerbak
  - 7: Nieuw te realiseren paardenbak
  - 8: Bestaand plantsoen/struweel
  - 9: Bestaand bos/bomenrij
  - 10: Prive tuin
  - 11: Nieuw te planten solitaire bomen
  - 12: Nieuw te planten gemengde hagen
  - 13: Nieuw te planten struweel/haag
  - 14: Nieuw te planten fruitboomgaard met hagen
  - 15: Nieuw te planten struweel met solitaire bomen
  - 16: Te realiseren akkerrand
  - 17: Perceel geen eigendom
  - 18: Bestaande weiland
- Erfgrens  
→ Raster

- Aanplant van gemengd haagplantsoen bestaande uit de onderstaande soorten:
  - Crataegus monogyna (eenstijlige meidoorn) 80-100 (30%)
  - Prunus spinosa (sleedoorn) 80-100 (30%)
  - Rhamnus frangula (vuilboom) 80-100 (25%)
  - Carpinus betulus (haagbeuk) 80-100 (10%)
  - Rosa canina (hondsroos) 80-100 (5%)
- Aanplant hoogstamfruitbomen (5 st)
  - Malus Rode van Boskoop hoogstam
  - Malus Notarisappel hoogstam
  - Pyrus c. Winterrietpeer hoogstam
  - Pyrus c. Doyenne du comice hoogstam
  - Prunus dubbele boerenwitte hoogstam
- Aanplant solitaire bomen ( 2 st)
  - Tilia cordata (kleinbladige linde) 10-12

- Aanplant houtwal met solitaire bomen
  - Quercus robur (zomereik) 10-12 (5st)
  - Alnus glutinosa (zwarte els) 10-12 (3st)
  - Crataegus monogyna (eenstijlige meidoorn) 80-100 (20%)
  - Prunus spinosa (sleedoorn) 80-100 (10%)
  - Alnus glutinosa (zwarte els) 80-100 (10%)
  - Quercus robur (zomereik) 80-100 (5%)
  - Corylus avellana (hazelaar) 80-100 (10%)
  - Sorbus aucuparia (lijsterbes) 80-100 (10%)
  - Prunus padus (inlandse vogelkers) 80-100 (15%)
  - Viburnum opulus (Gelderse roos) 80-100 (10%)
  - Sambucus racemosa (vlierbes) 80-100 (5%)
  - Acer campestre (veldesdoorn) 80-100 (5%)

*Zie erfinrichtingsplan voor exacte locatie.*
