Ons kenmerk : 220000/B01  
Betreft : briefrapport bodemonderzoek Enkelaarsweg 9 in Markelo  
Behandeld door : de heer G.D.F. (Gerben) Klein Teeselink

Projectnaam:  
Verkennd bodemonderzoek  
Enkelaarsweg 9 Markelo

Titel:  
Situatietekening met onderzoekspunten

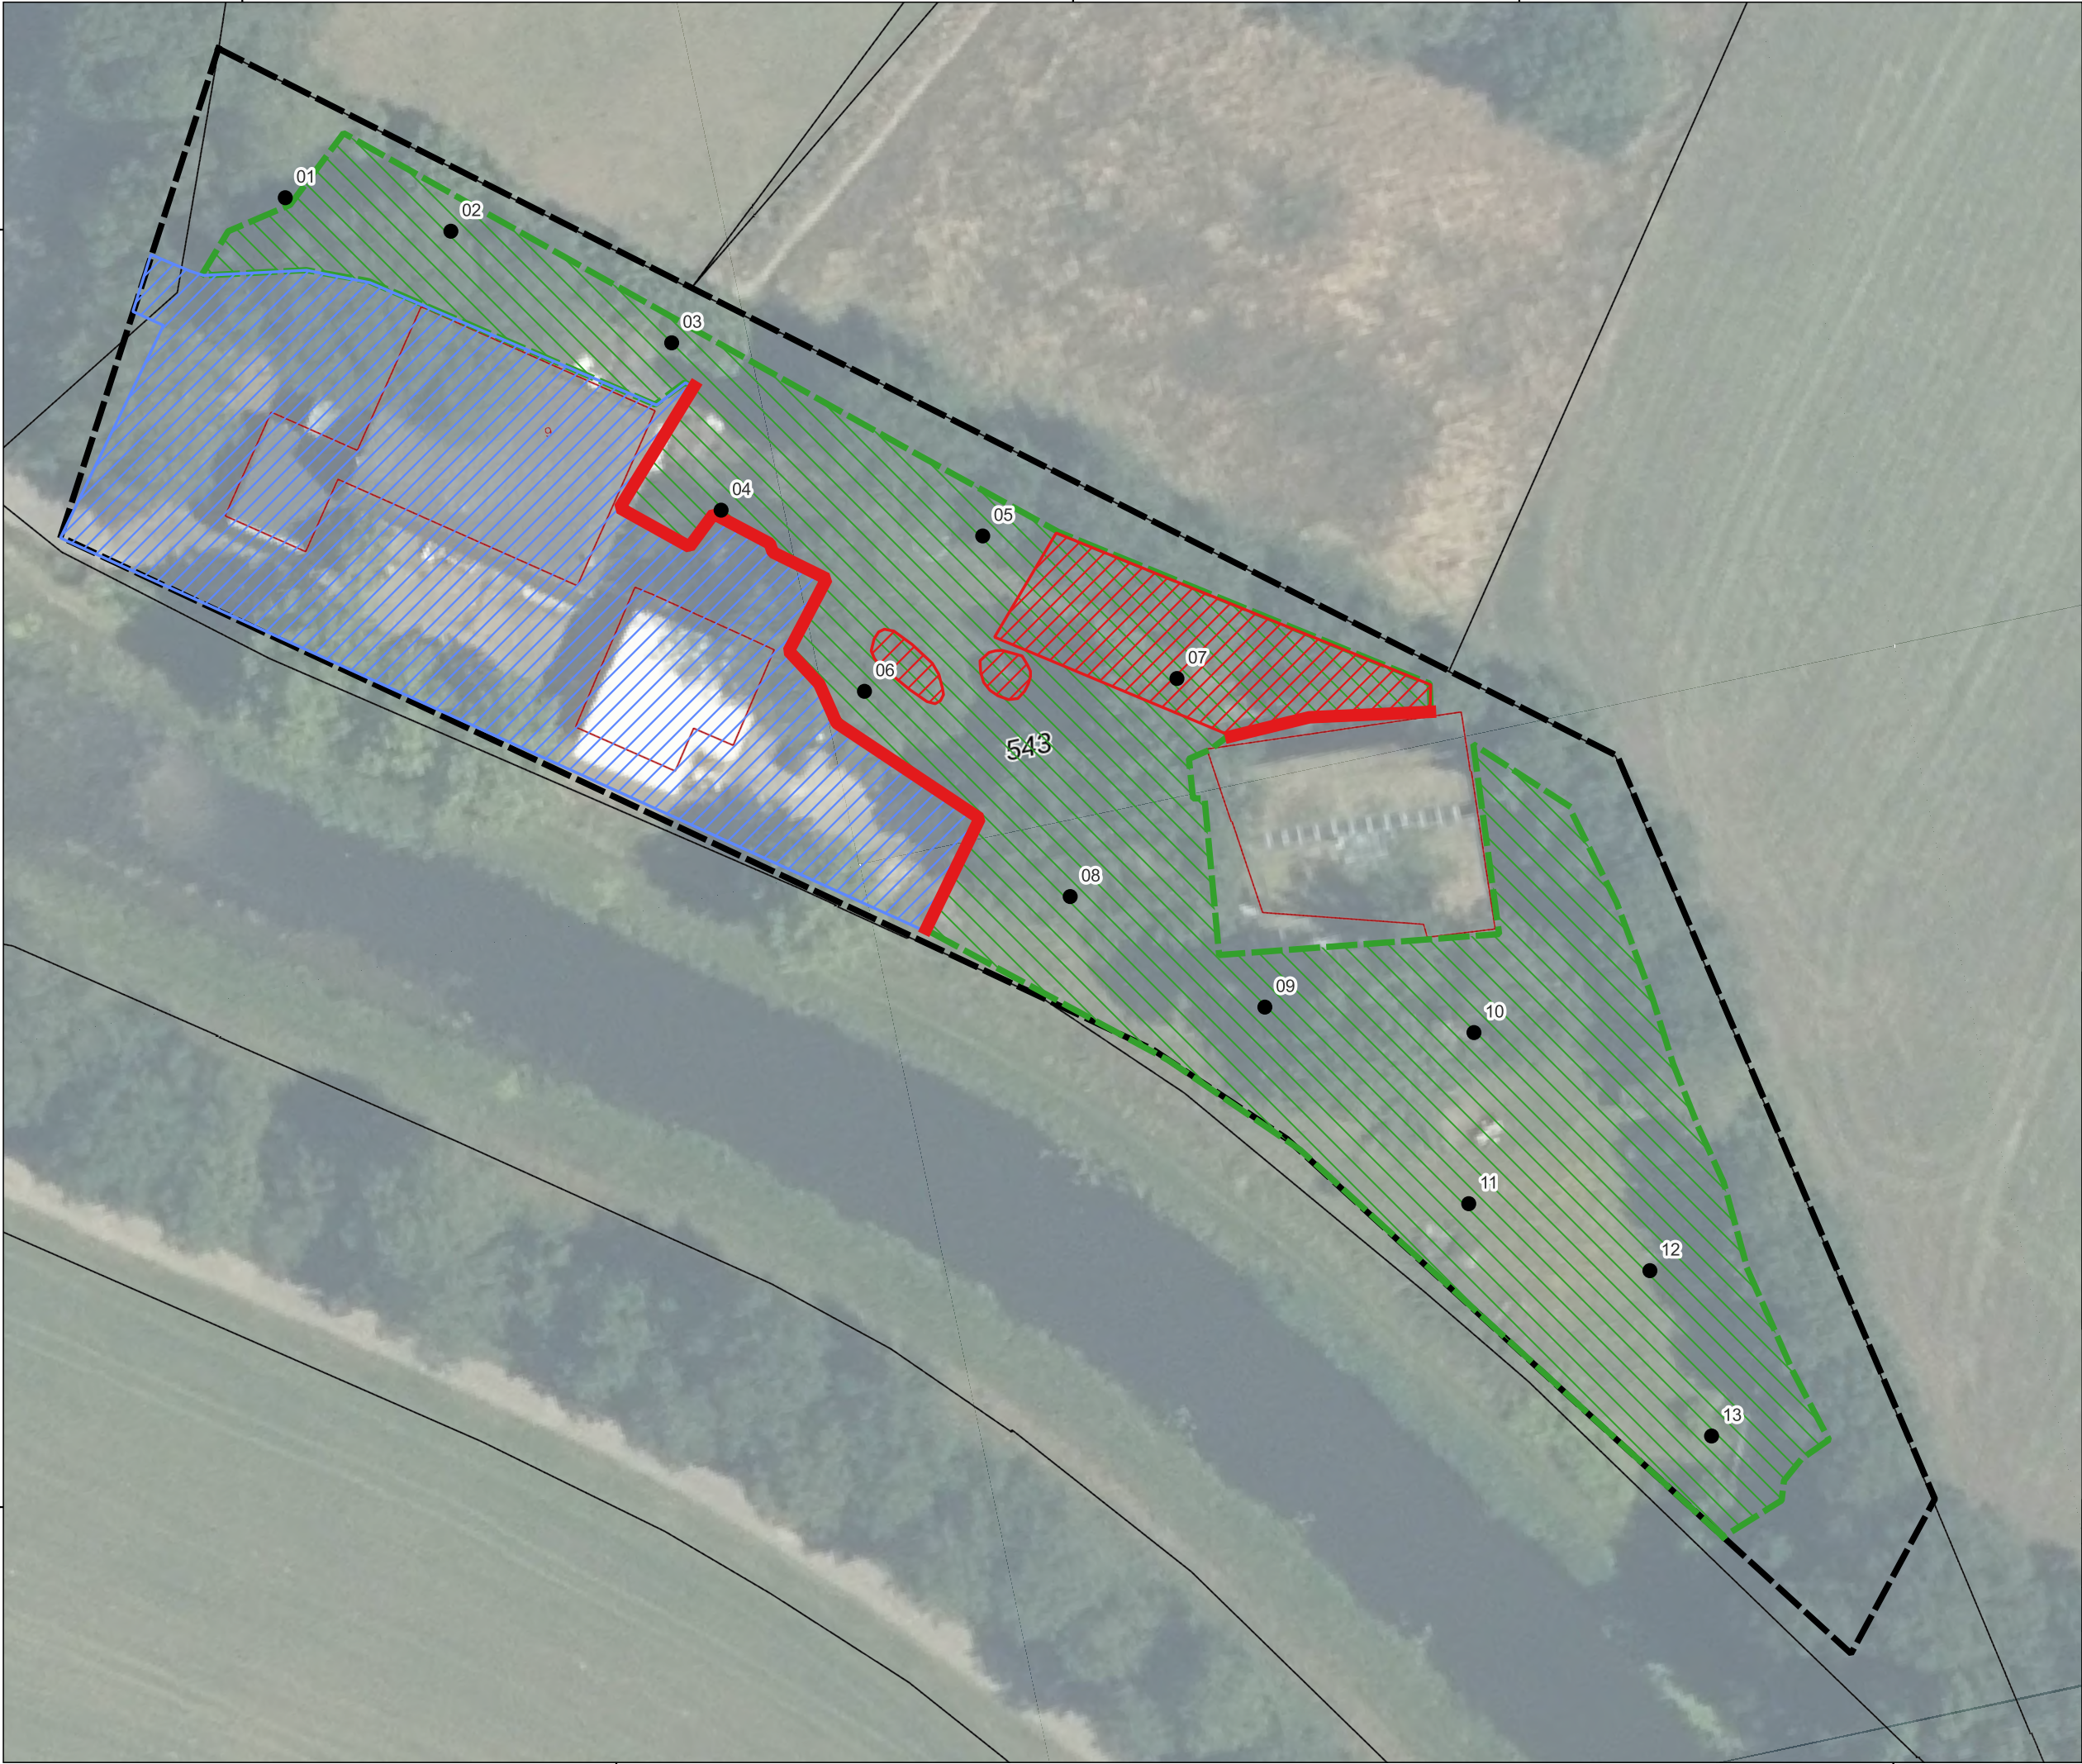
De situering van de uitgevoerde ontgravingen en vastgestelde restverontreinigingen zijn weergegeven op de tekening in bijlage 1. Zoals blijkt zijn op een groot deel van de onderzoekslocatie ontgravingswerkzaamheden uitgevoerd. Uit het voorgenomde evaluatieverslag blijkt dat de ontgravingen zijn aangevuld met grond en aanvulzand dat is geclassificeerd als achtergrondwaarde (altijd toepasbaar) en dat geen asbest bevat.

Ruimtelijk verspreid zijn op het onverharde terrein dertien boringen verricht. De posities van de boringen (01 t/m 13) zijn aangegeven op de tekening in bijlage 1.

Het is bekend dat op het terrein enkele restverontreinigingen met asbest aanwezig zijn die in de huidige situatie geen blootstellingrisico vormen. Deze restverontreinigingen zijn op meerdere posities gesitueerd: ter plaatse van (met asfalt) verhard terrein, in de ondergrond en ter plaatse van het wortelgestel van een boom. Ter plaatse van deze restverontreinigingen kunnen niet zondermeer graafwerkzaamheden worden uitgevoerd: de verhardingen en signaleringsdoeken dienen intact te worden gelaten. Voor herinrichting van het terrein en/of voor het opheffen van de gebruiksbeperingen wordt geadviseerd deze restverontreinigingen (op termijn) zoveel mogelijk te verwijderen.
