## Verkennend bodemonderzoek

### Lindelaan 4 te Diepenheim

*Diepenheim, sectie B, nr. 3081*

BO722DI02

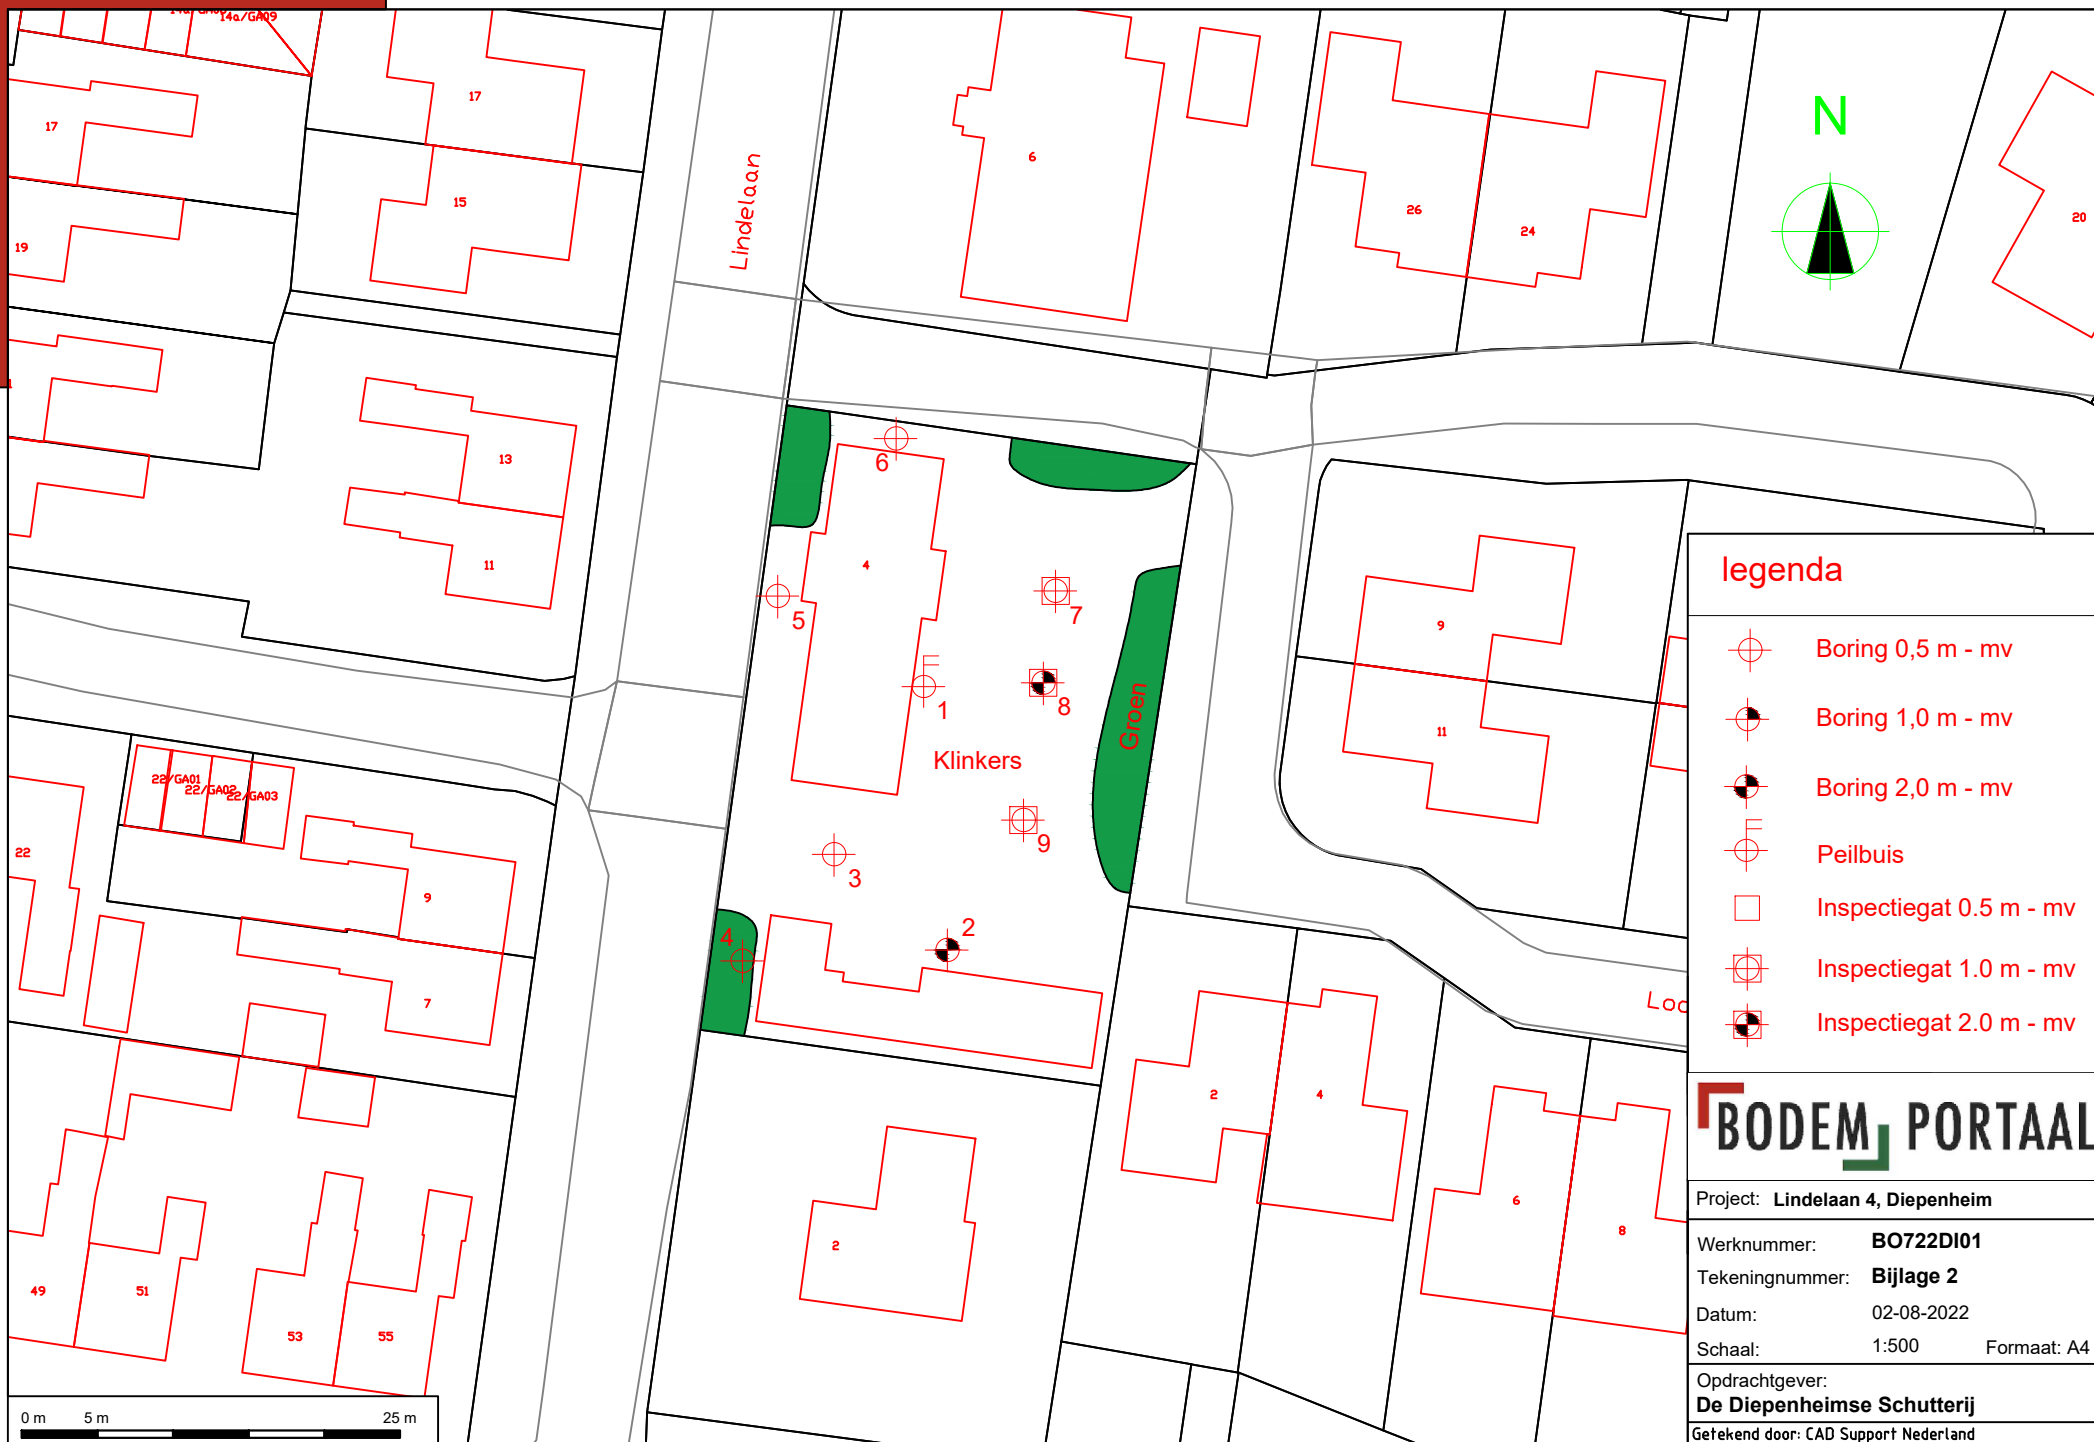
## BIJLAGE 2: OVERZICHT LOCATIE MET MONSTERPUNTEN

De locaties van de boringen en de peilbuis staan weergegeven in bijlage 2. Het opgeboorde materiaal is beoordeeld op textuur, kleur en zintuiglijk waarneembare verontreinigingen. De gegevens van de monsterpunten zijn verwerkt tot boorprofielen, die zijn opgenomen als bijlage 3. De globale bodemopbouw en de relevante zintuiglijke waarnemingen zijn beschreven in paragraaf 4.1.
