## **Verkennd bodemonderzoek Ruimersdijk 74 te Diepenheim**

**9 december 2020**

**Kenmerk** R001-1278873BDJ-V01-rrt-NL

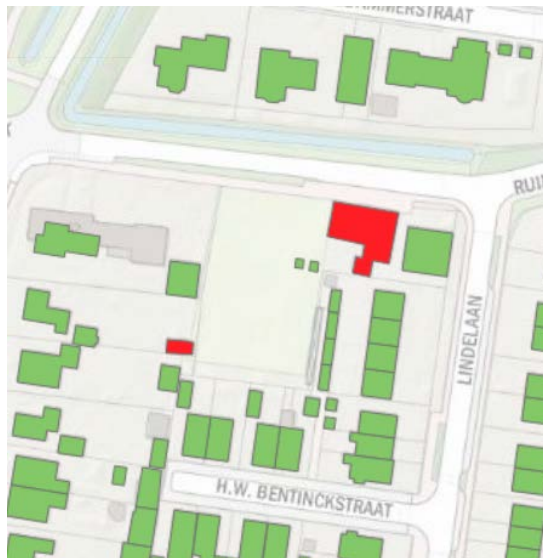
Figuur 2.1 Onderzoekslocatie met asbestverdachte daken in rood

In figuur 2.1 zijn de asbestverdachte daken rondom de locatie weergegeven. Het woonhuis aan de Ruimersdijk 74 en de schuur op het perceel van de Doctor C.A.J. Quantstraat 66 zijn (deels) voorzien van asbestverdachte daken. Aan de Doctor C.A.J. Quantstraat is in 2011 een asbestonderzoek uitgevoerd (zie paragraaf 2.6).
