VERKENNEND EN NADER BODEMONDERZOEK  
NEN 5740 EN NEN 5707  
Hengevelderstraat 29-37 in Goor

**Rapportnummer:** 208379-10/R01

**Datum:** 17 april 2018

**Projectomschrijving:** Verkennend en nader bodemonderzoek NEN 5740 en NEN 5707  
Hengevelderstraat 29-37 in Goor

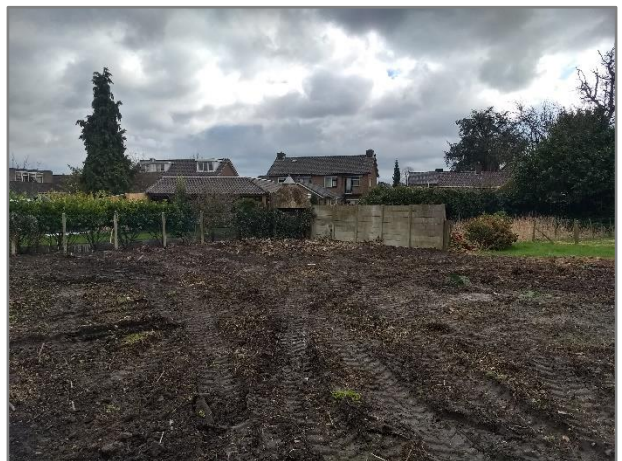
**Foto 4: Noordoostelijke hoek**

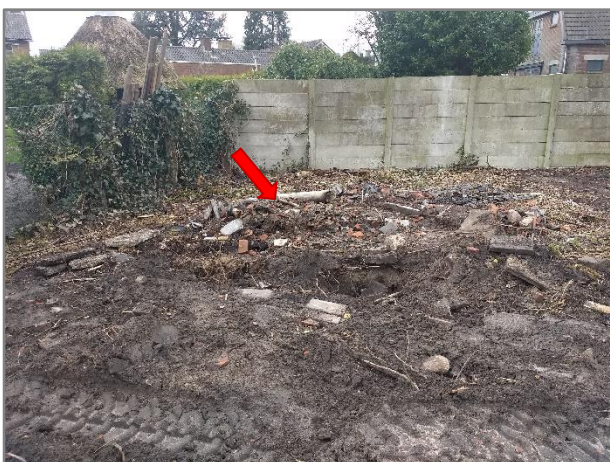
Op het maaiveld nabij de noordoostelijke hoek van de locatie is asbestverdacht materiaal op het maaiveld aanwezig (zie foto's in bijlage 7). Het materiaal is, voor zover visueel waargenomen en hanteerbaar, middels handpicking verzameld en verpakt als materiaalverzamelmonster (circa 1 kg). Het gebied waar het materiaal is aangetroffen bevindt zich binnen de grens van de ruimtelijke eenheid (RE) welke is aangegeven op de tekening opgenomen als bijlage 2. Het nader onderzoek naar asbest heeft betrekking op dat gedeelte van de onderzoekslocatie. Opgemerkt wordt dat daarnaast nog een asbestverdachte standleiding op het maaiveld is achtergebleven (deze is vanwege de omvang niet meegenomen).

**Foto 5: Materiaal op het maaiveld noordoostelijke hoek (asbestverdachte standleiding)**

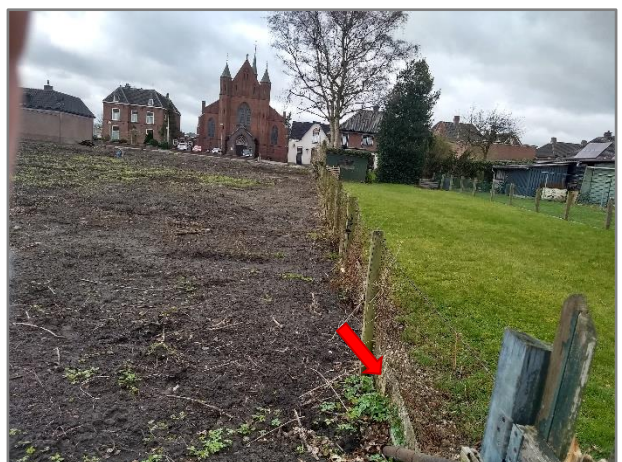
Opgemerkt wordt dat nabij de noordelijke perceelsgrens (langs het perceel Hengevelderstraat 27) een afscheiding met asbestverdachte platen aanwezig zijn. Deze zijn verticaal en deels in de bodem geplaatst (zie foto bijlage 7).

**Foto 6: Noordwestelijke hoek (asbestverdachte platen op perceelsgrens)**
