## Verkennd Bodemonderzoek

Project: 2021-382

Locatie: Goorsestraat 13 te Hengevelde

Datum: 16 februari 2022

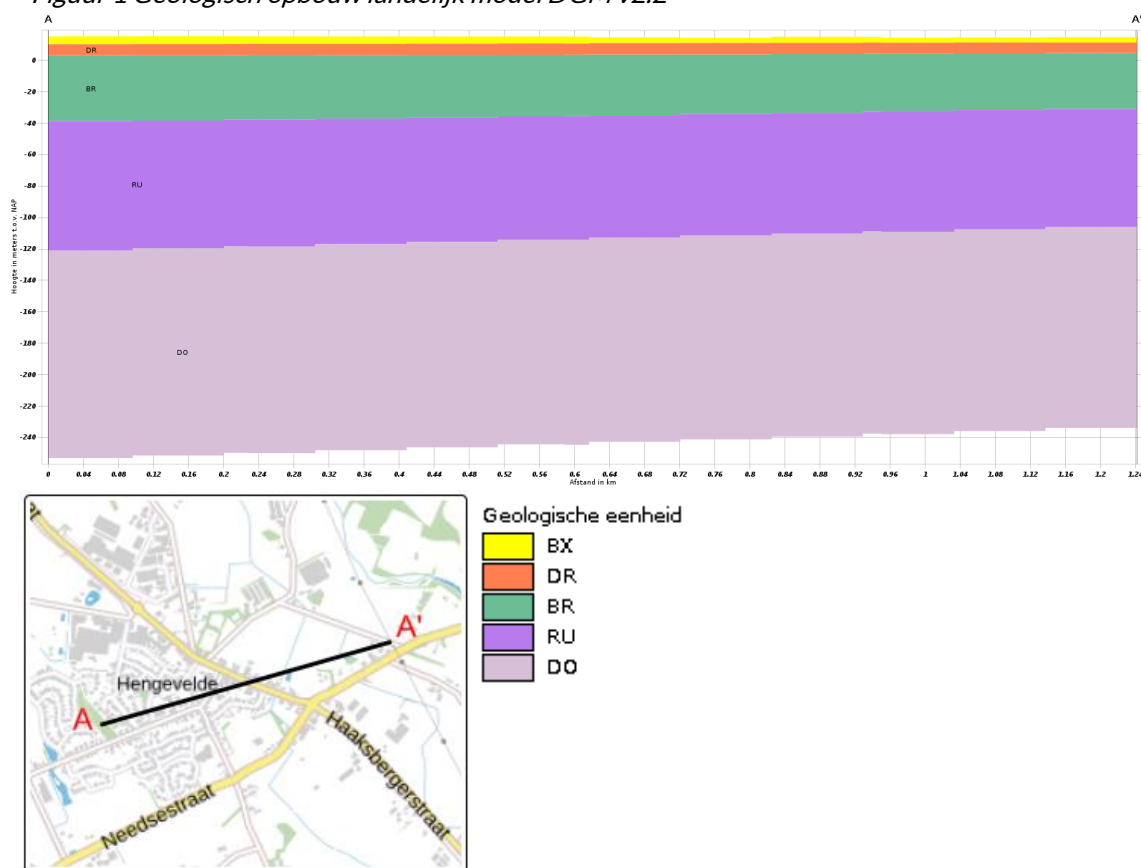
*Figuur 1 Geologisch opbouw landelijk model DGM v2.2*

De regionale geohydrologische bodemopbouw is weergegeven in onderstaande figuur.

De boorlocatie bevindt zich circa 15 meter boven NAP. De regionale grondwaterstroming is noordwestelijk.

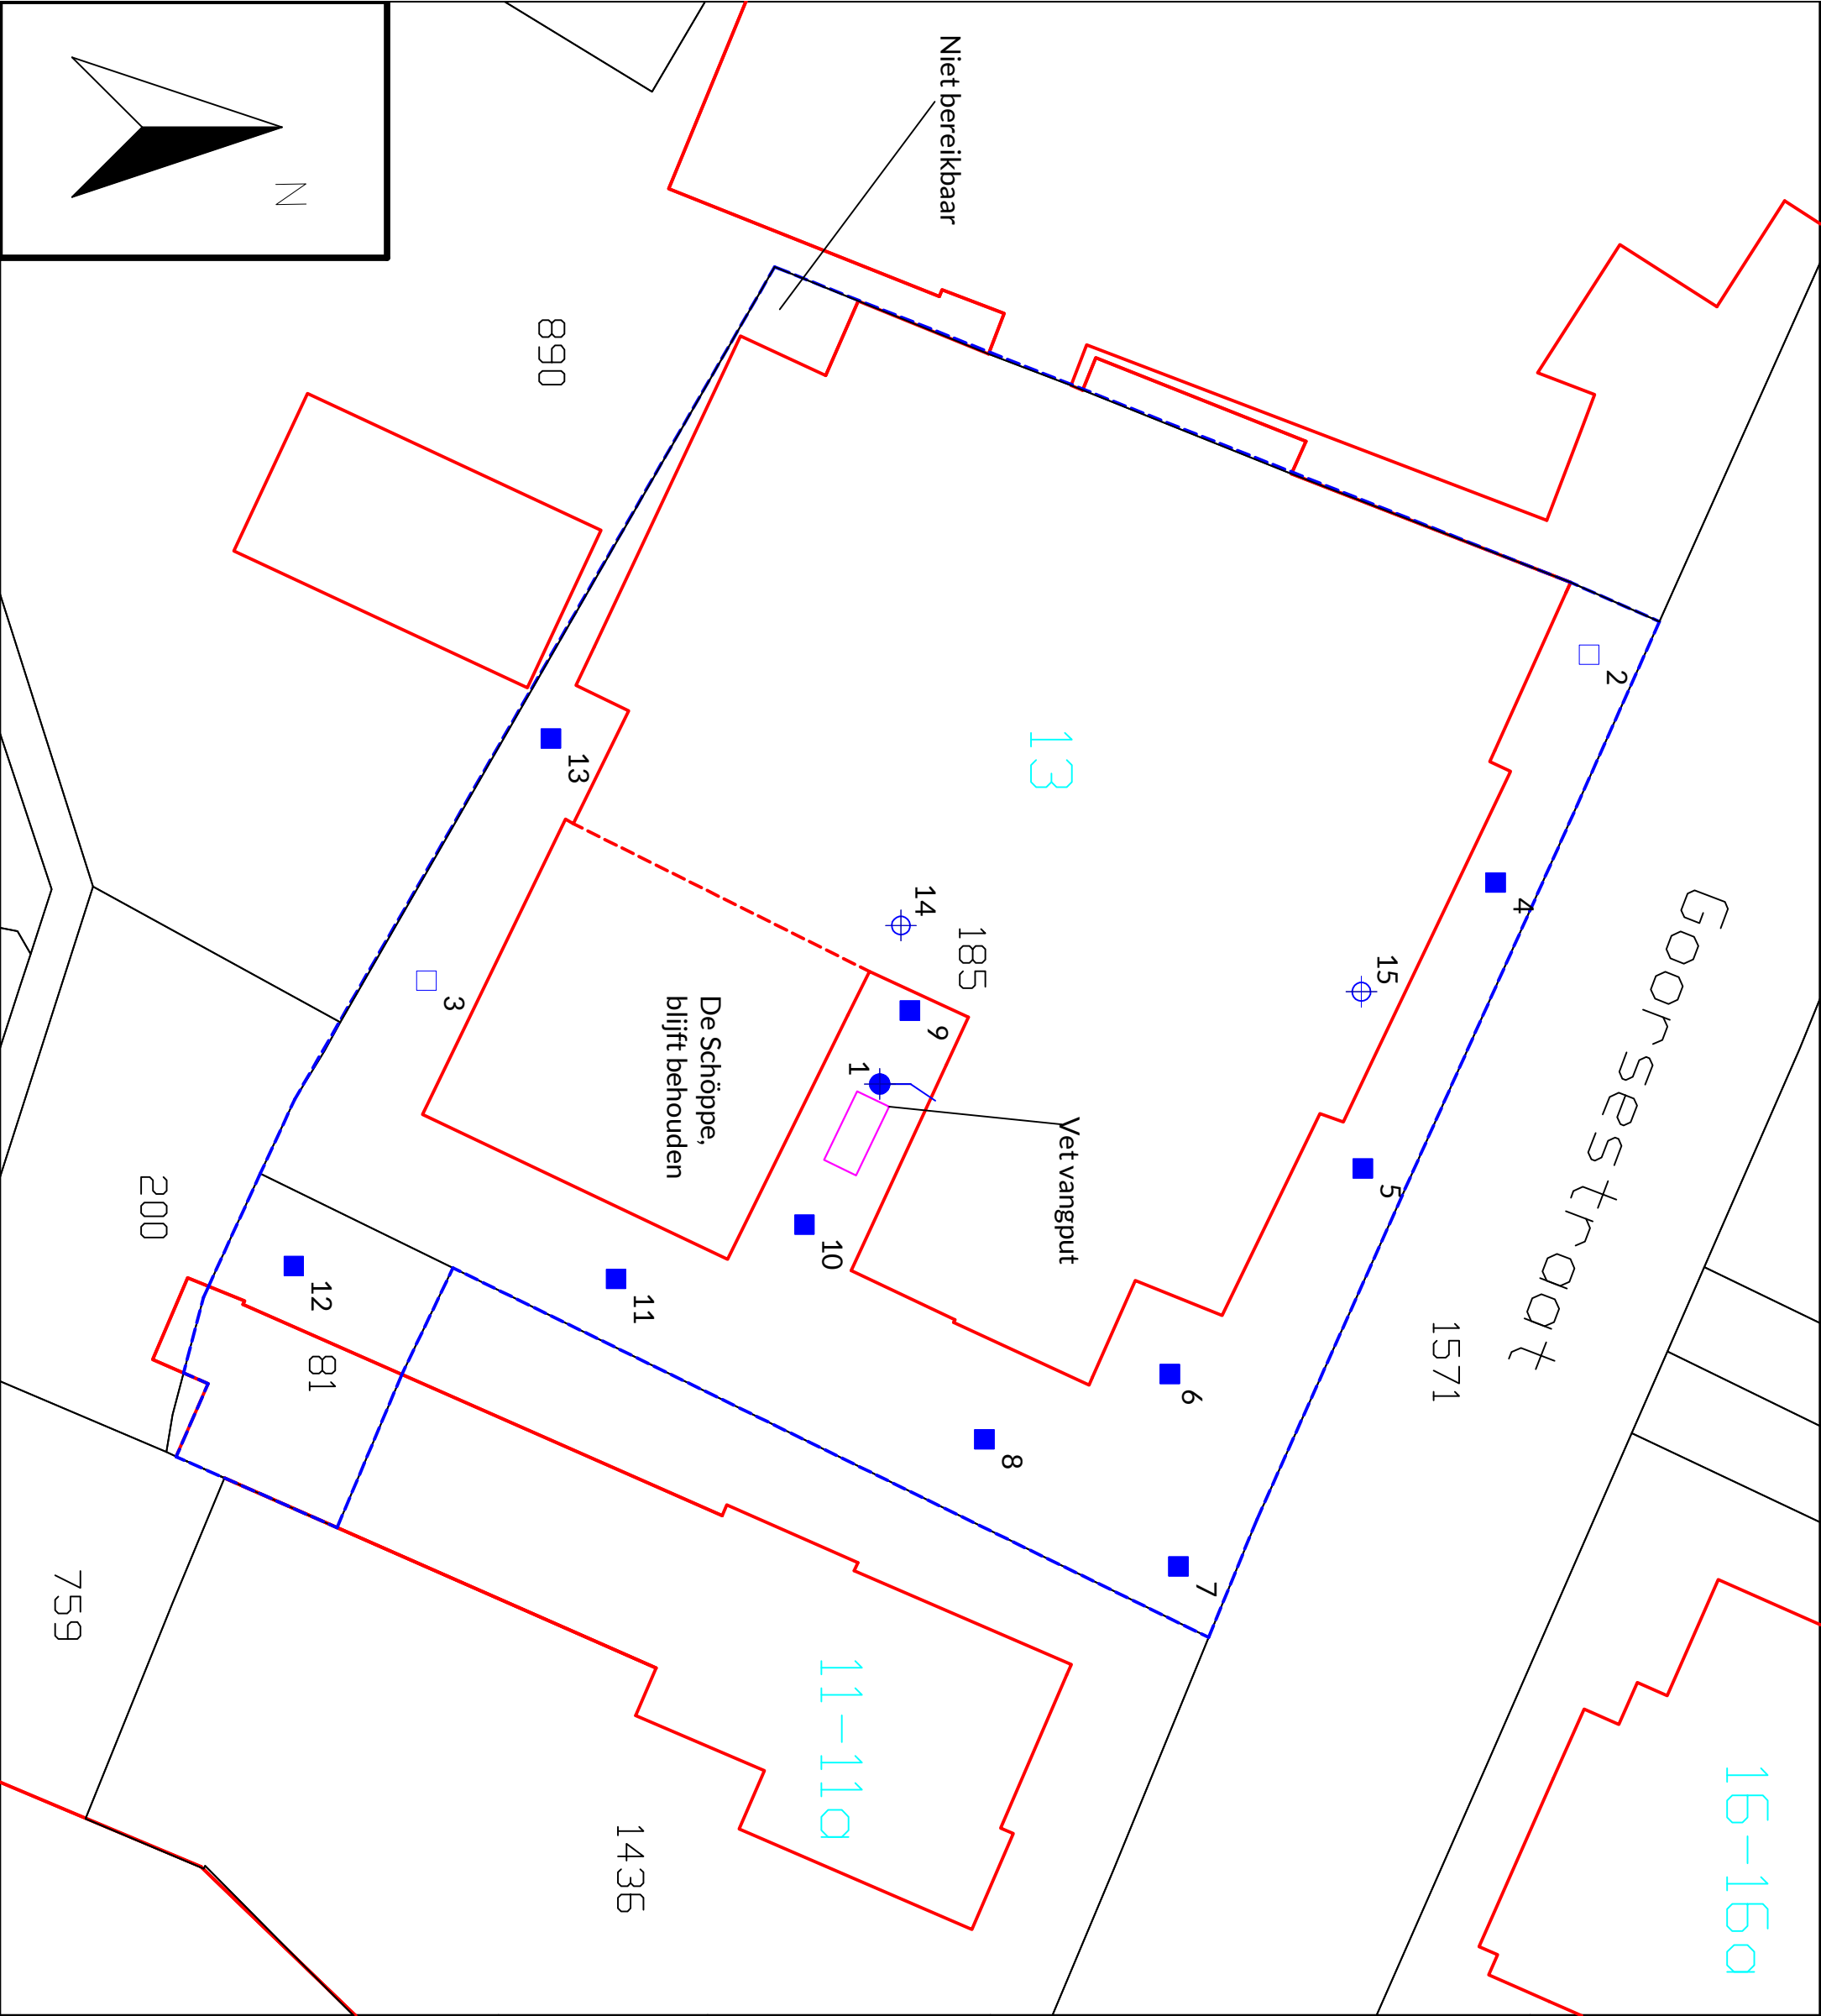
Overzichtstekening boorpunten

De veldwerkzaamheden zijn uitgevoerd op 2 februari 2022 (plaatsing peilbuis en monsternamen grond), en 10 februari 2022 (monsternamen grondwater). De positie van de boorlocaties zijn weergegeven in bijlage III.

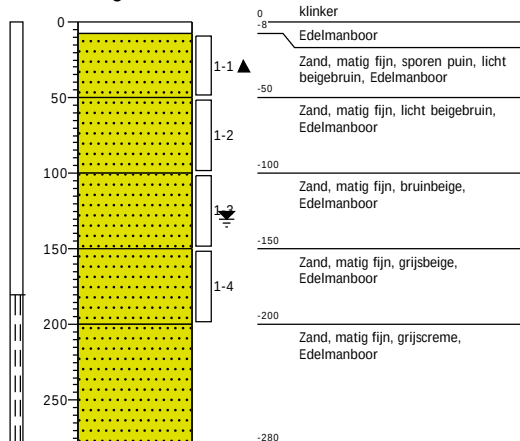
### Boring: 1

| Boring/Gat | Diepte boring (m -mv) | Traject (m -mv) | Grondsoort | Waargenomen bijzonderheden |
|---|---|---|---|---|
| 1 | 2,80 | 0,08 - 0,50 | Zand | sporen puin |

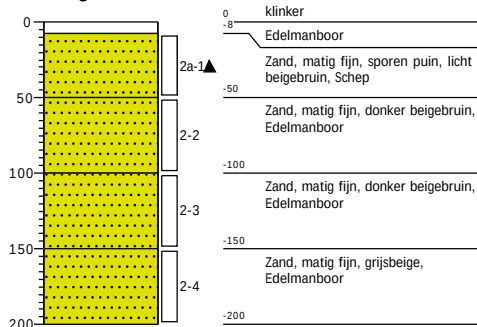
### Boring: 2

| Boring/Gat | Diepte boring (m -mv) | Traject (m -mv) | Grondsoort | Waargenomen bijzonderheden |
|---|---|---|---|---|
| 2 | 2,00 | 0,08 - 0,50 | Zand | sporen puin |

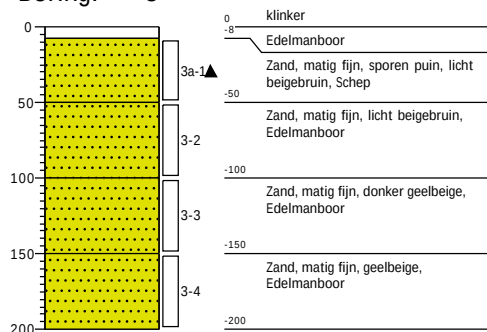
### Boring: 3

| Boring/Gat | Diepte boring (m -mv) | Traject (m -mv) | Grondsoort | Waargenomen bijzonderheden |
|---|---|---|---|---|
| 3 | 2,00 | 0,08 - 0,50 | Zand | sporen puin |

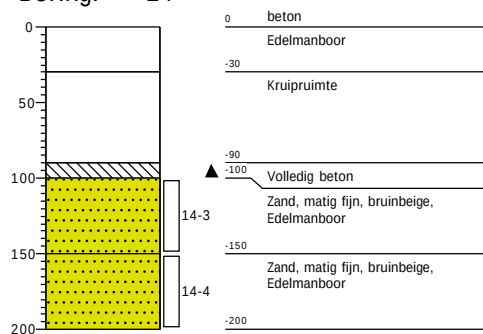
## Boring: 14

| Boring/Gat | Diepte boring (m -mv) | Traject (m -mv) | Grondsoort | Waargenomen bijzonderheden |
|---|---|---|---|---|
| 14 | 2,00 | 0,30 - 1,00 | | kruipruimte |

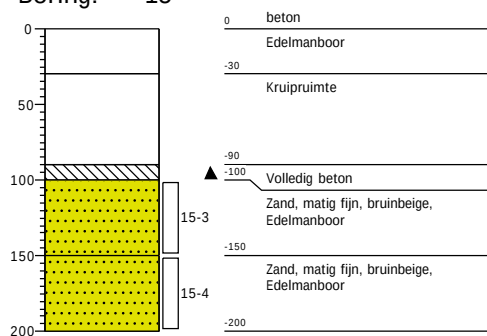
## Boring: 15

| Boring/Gat | Diepte boring (m -mv) | Traject (m -mv) | Grondsoort | Waargenomen bijzonderheden |
|---|---|---|---|---|
| 15 | 2,00 | 0,30 - 1,00 | | kruipruimte |

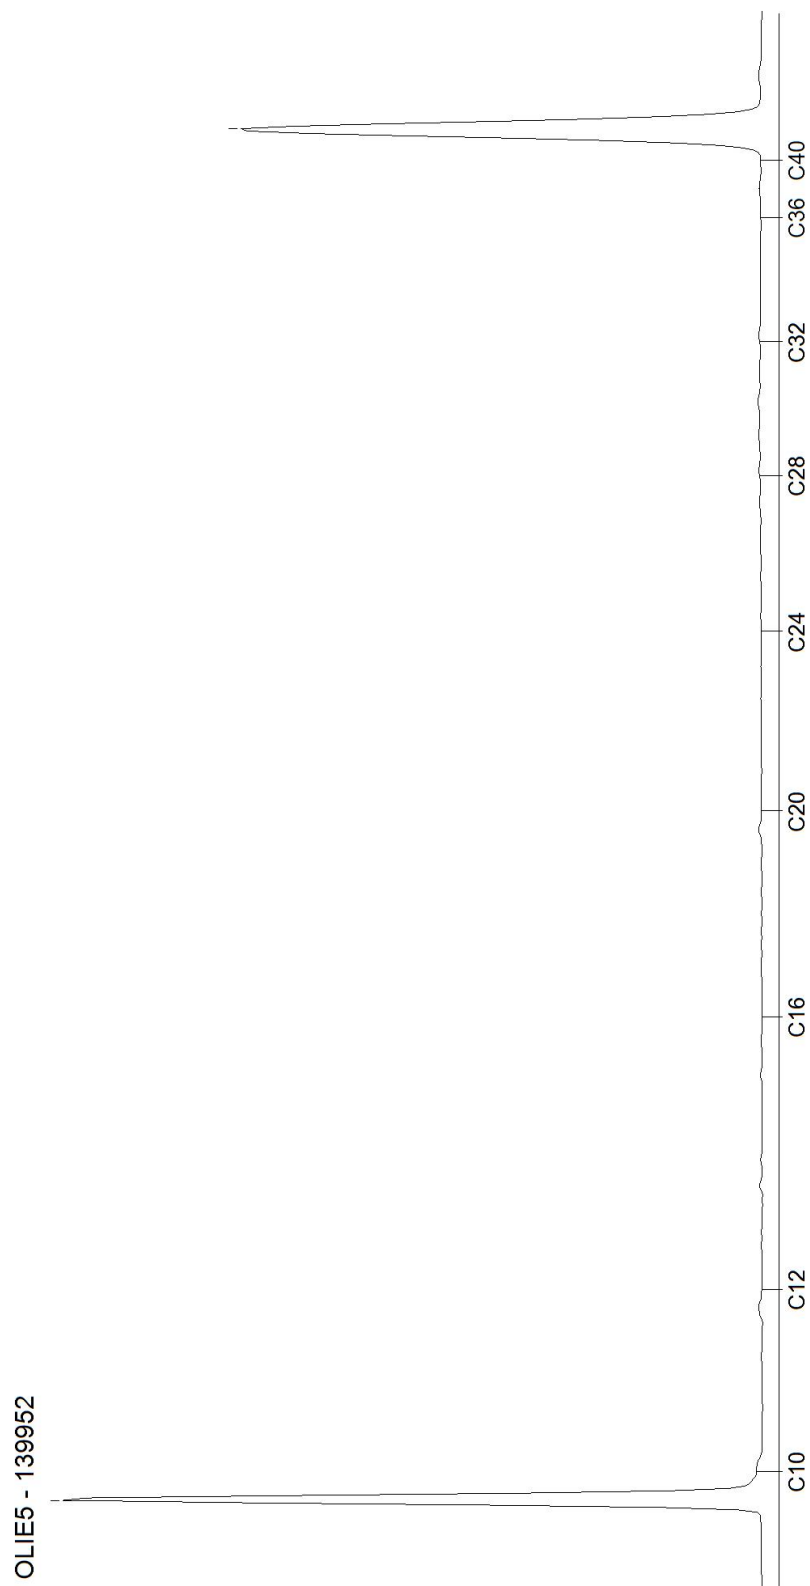
**Monster beschrijving: BM1**

CHROMATOGRAM for Order No. 1124822, Analysis No. 139952, created at 10.02.2022 13:04:31

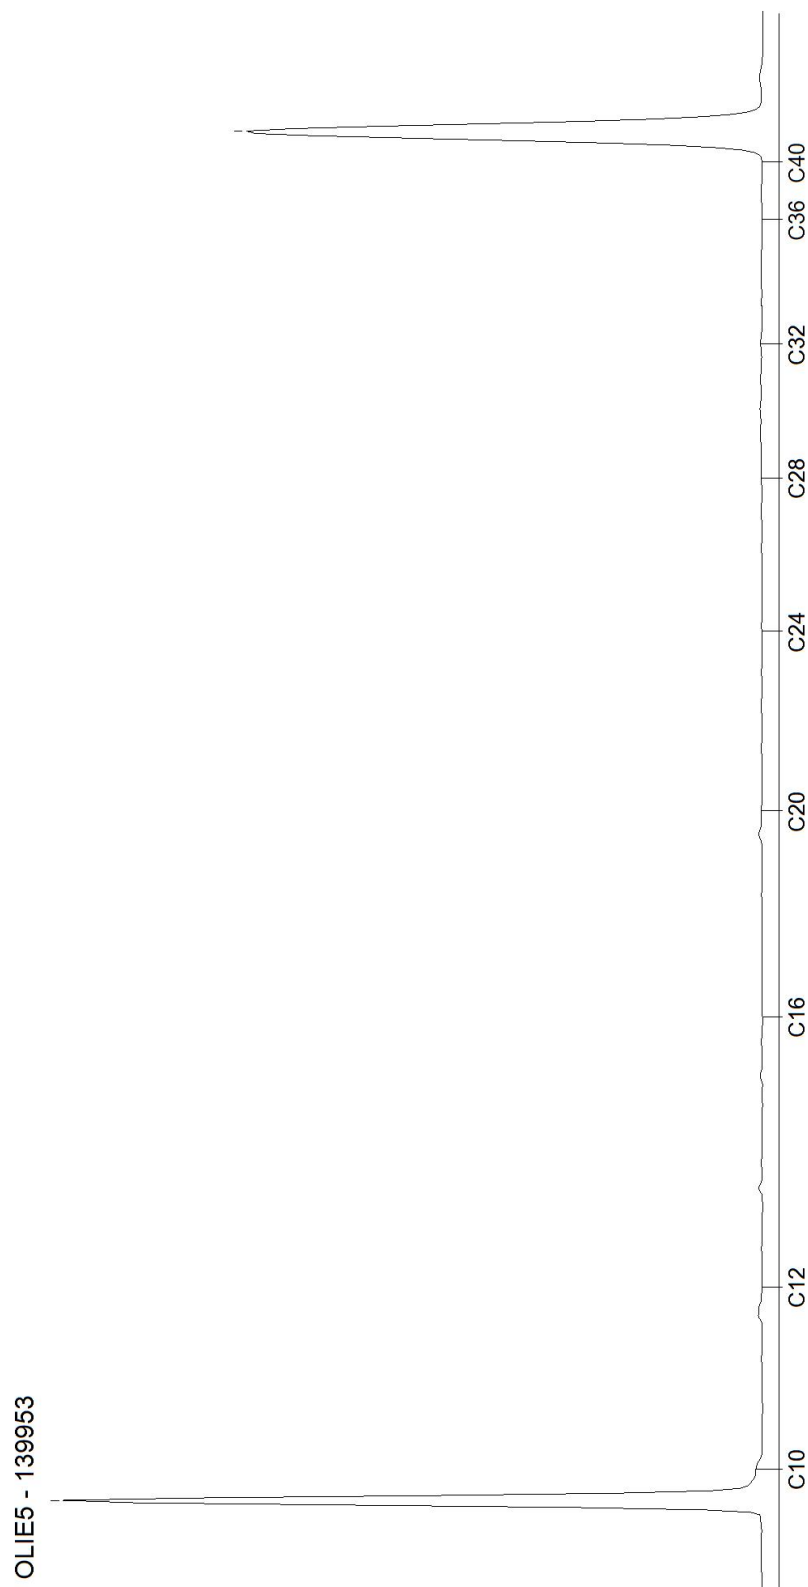
**Monster beschrijving: BM2**

CHROMATOGRAM for Order No. 1124822, Analysis No. 139953, created at 10.02.2022 13:04:31

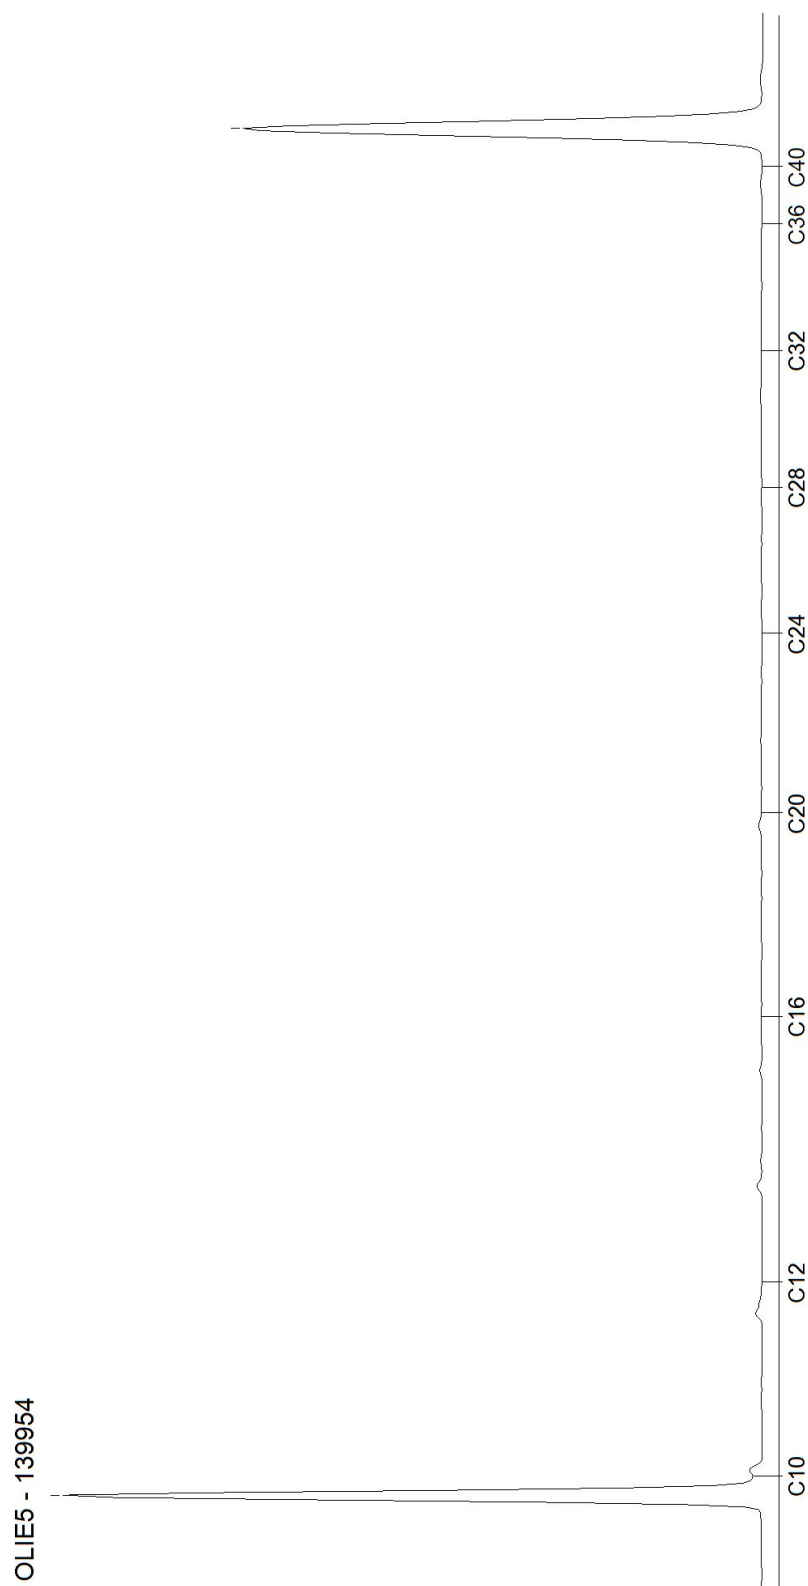
**Monster beschrijving: OM1**

CHROMATOGRAM for Order No. 1124822, Analysis No. 139954, created at 11.02.2022 10:45:33

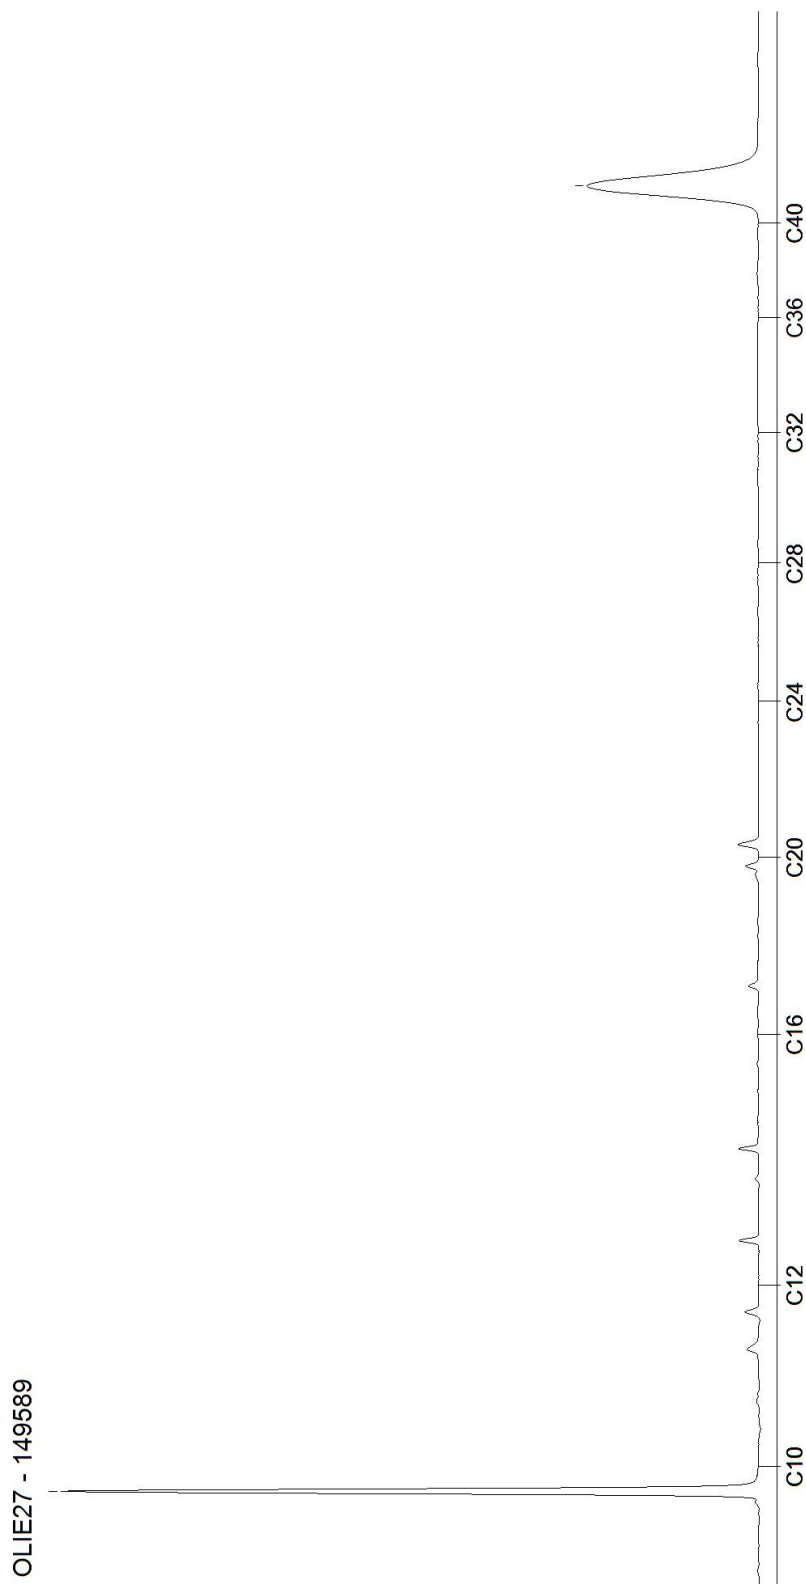
**Monster beschrijving: Pb1wm1**

| Monster | Traject (m-mv) | Samenstelling | Verhogingen |
|---|---|---|---|
| Pb1wm1 | 1,80 - 2,80 | Pb1 | Tetrachlooretheen (Per)* |

CHROMATOGRAM for Order No. 1126660, Analysis No. 149589, created at 15.02.2022 08:47:04
