**Verkennend bodem- en  
asbestonderzoek Langestraat 74  
te Delden**

**30 oktober 2012**

| <b>Projectnummer</b> | 1212067 |

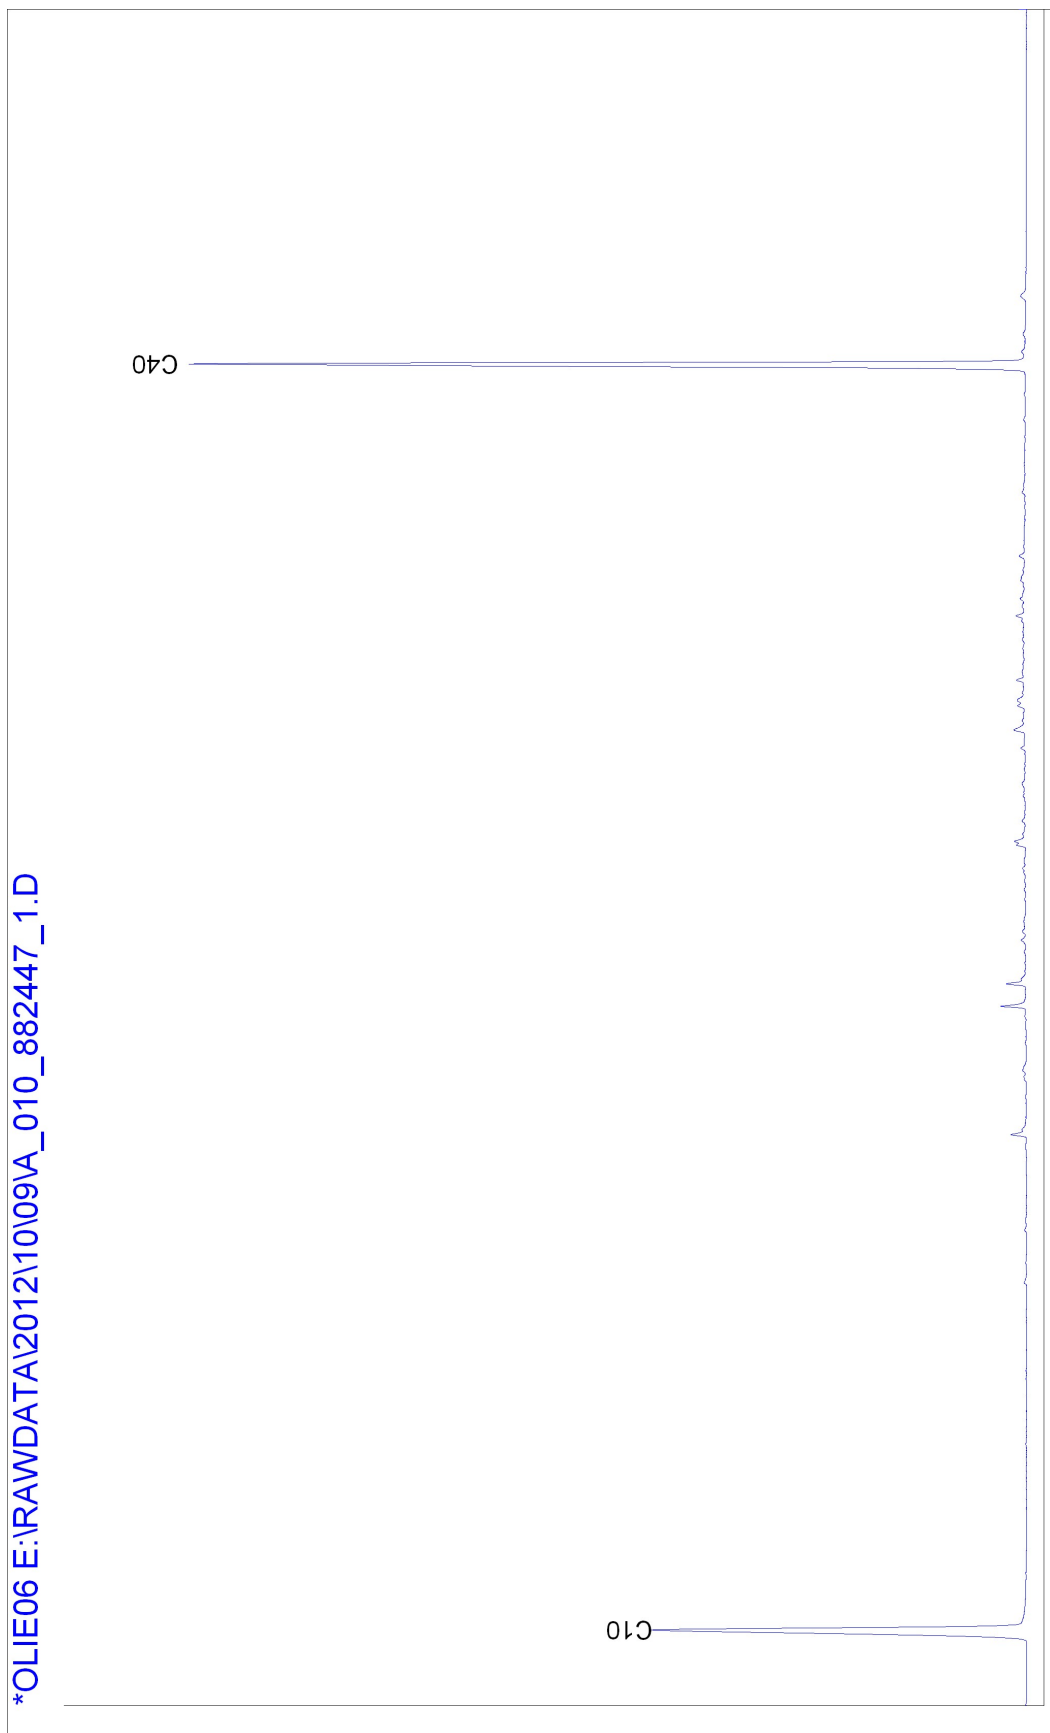
Chromatogram for Order No. 333235, Analysis No. 882447, created at 10.10.2012 06:50:10

**Monsteromschrijving: 2 (0-0.5) + 8 (0-0.5) + 13 (0-0.5) + 16 (0-0.5) + 17 (0-0.5) + 25 (0-0.5) + 26 (0-0.5)**

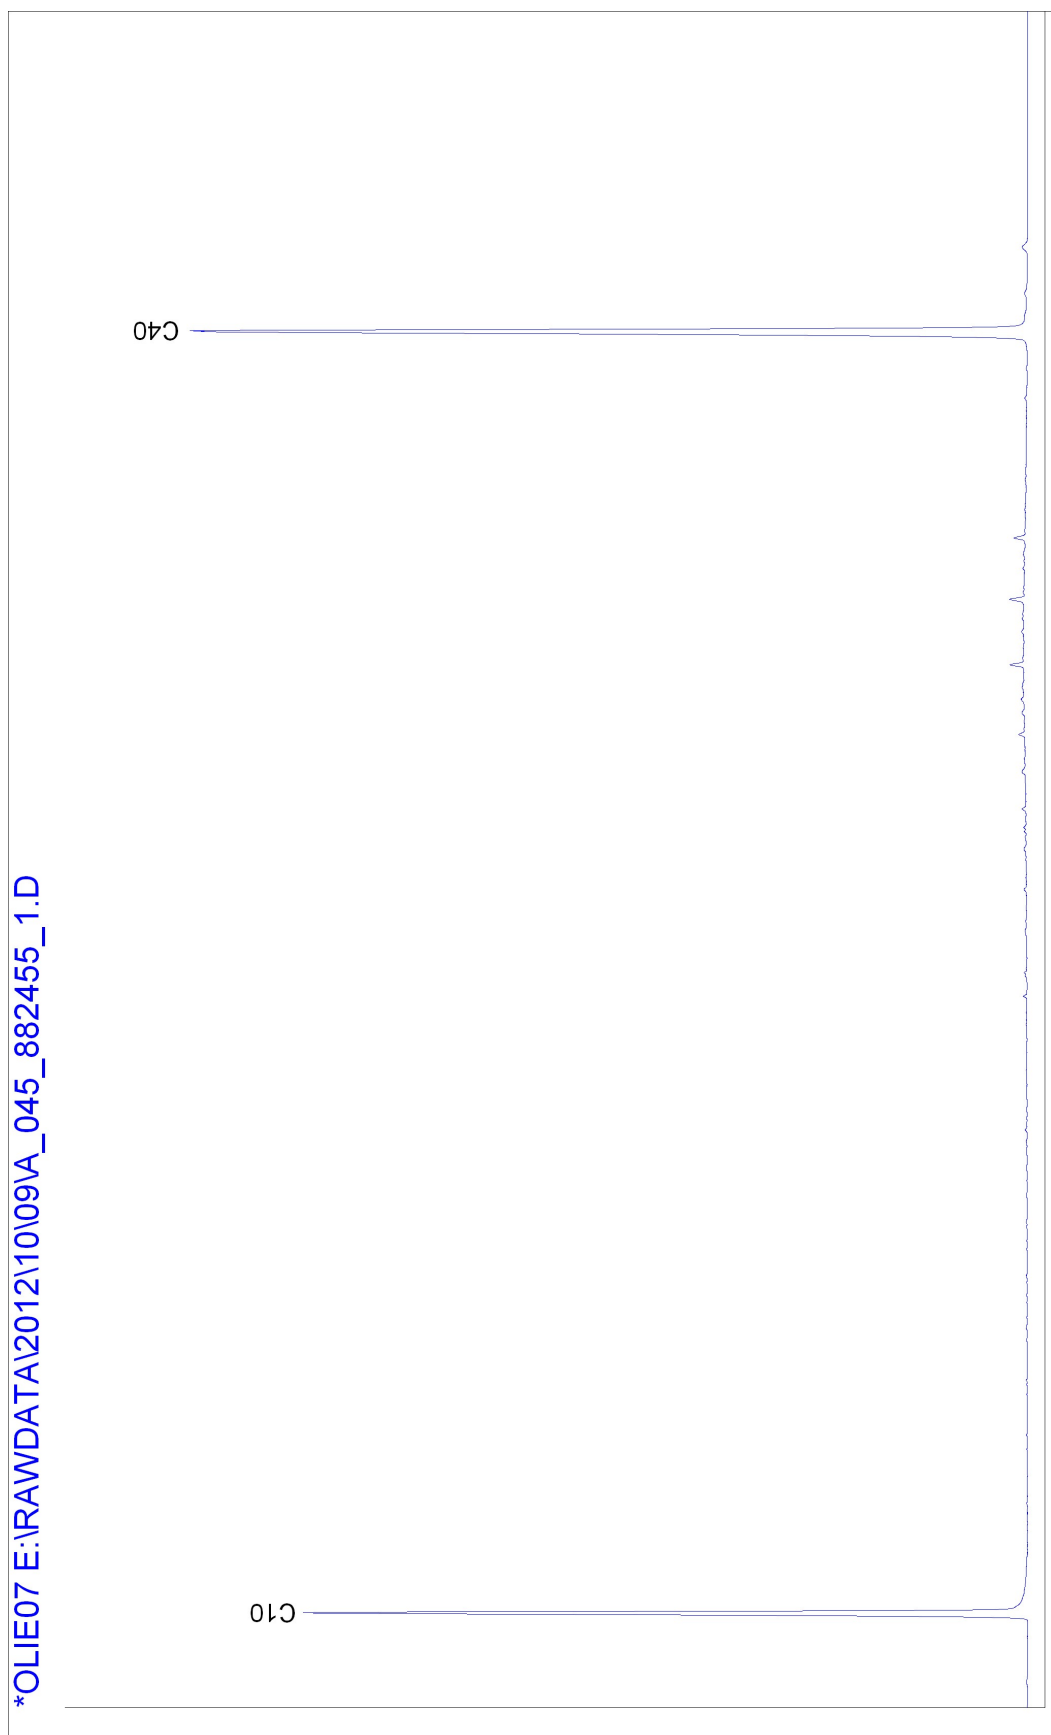
Chromatogram for Order No. 333235, Analysis No. 882455, created at 10.10.2012 07:40:40

**Monsteromschrijving: 5 (0.5-1)**

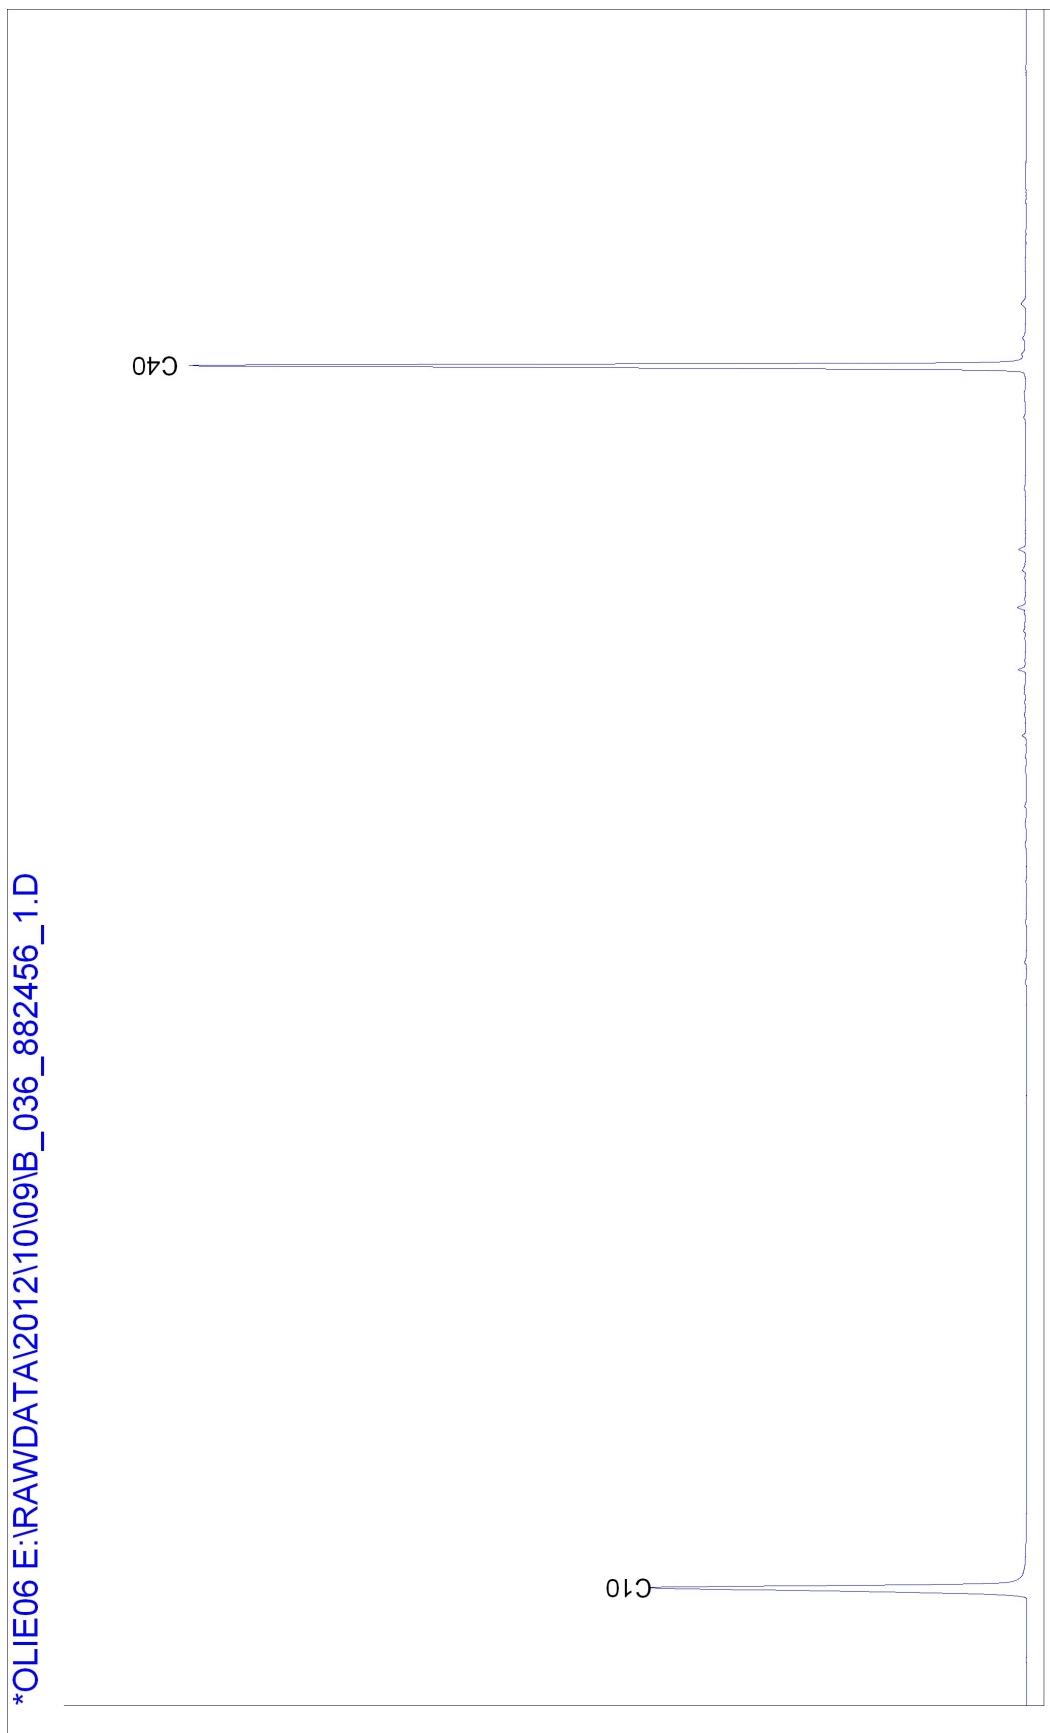
Chromatogram for Order No. 333235, Analysis No. 882456, created at 10.10.2012 07:10:37

**Monsteromschrijving: 4 (0.6-1) + 4 (1-1.5) + 5 (1-1.5) + 6 (0.6-1) + 6 (1-1.4) + 7 (0.6-1) + 7 (1-1.4) + 8 (0.5-1) + 8 (1-1.4)**
