**RAPPORT VERKENNEND  
(ASBEST)BODEMONDERZOEK  
conform NEN5740 en NEN5707  
Molenstraat 24 - Delden**

*Locatie:*  
Molenstraat 24  
7491 BG Delden

Projectcode: 21033716

Rapportagedatum: 11 juni 2021

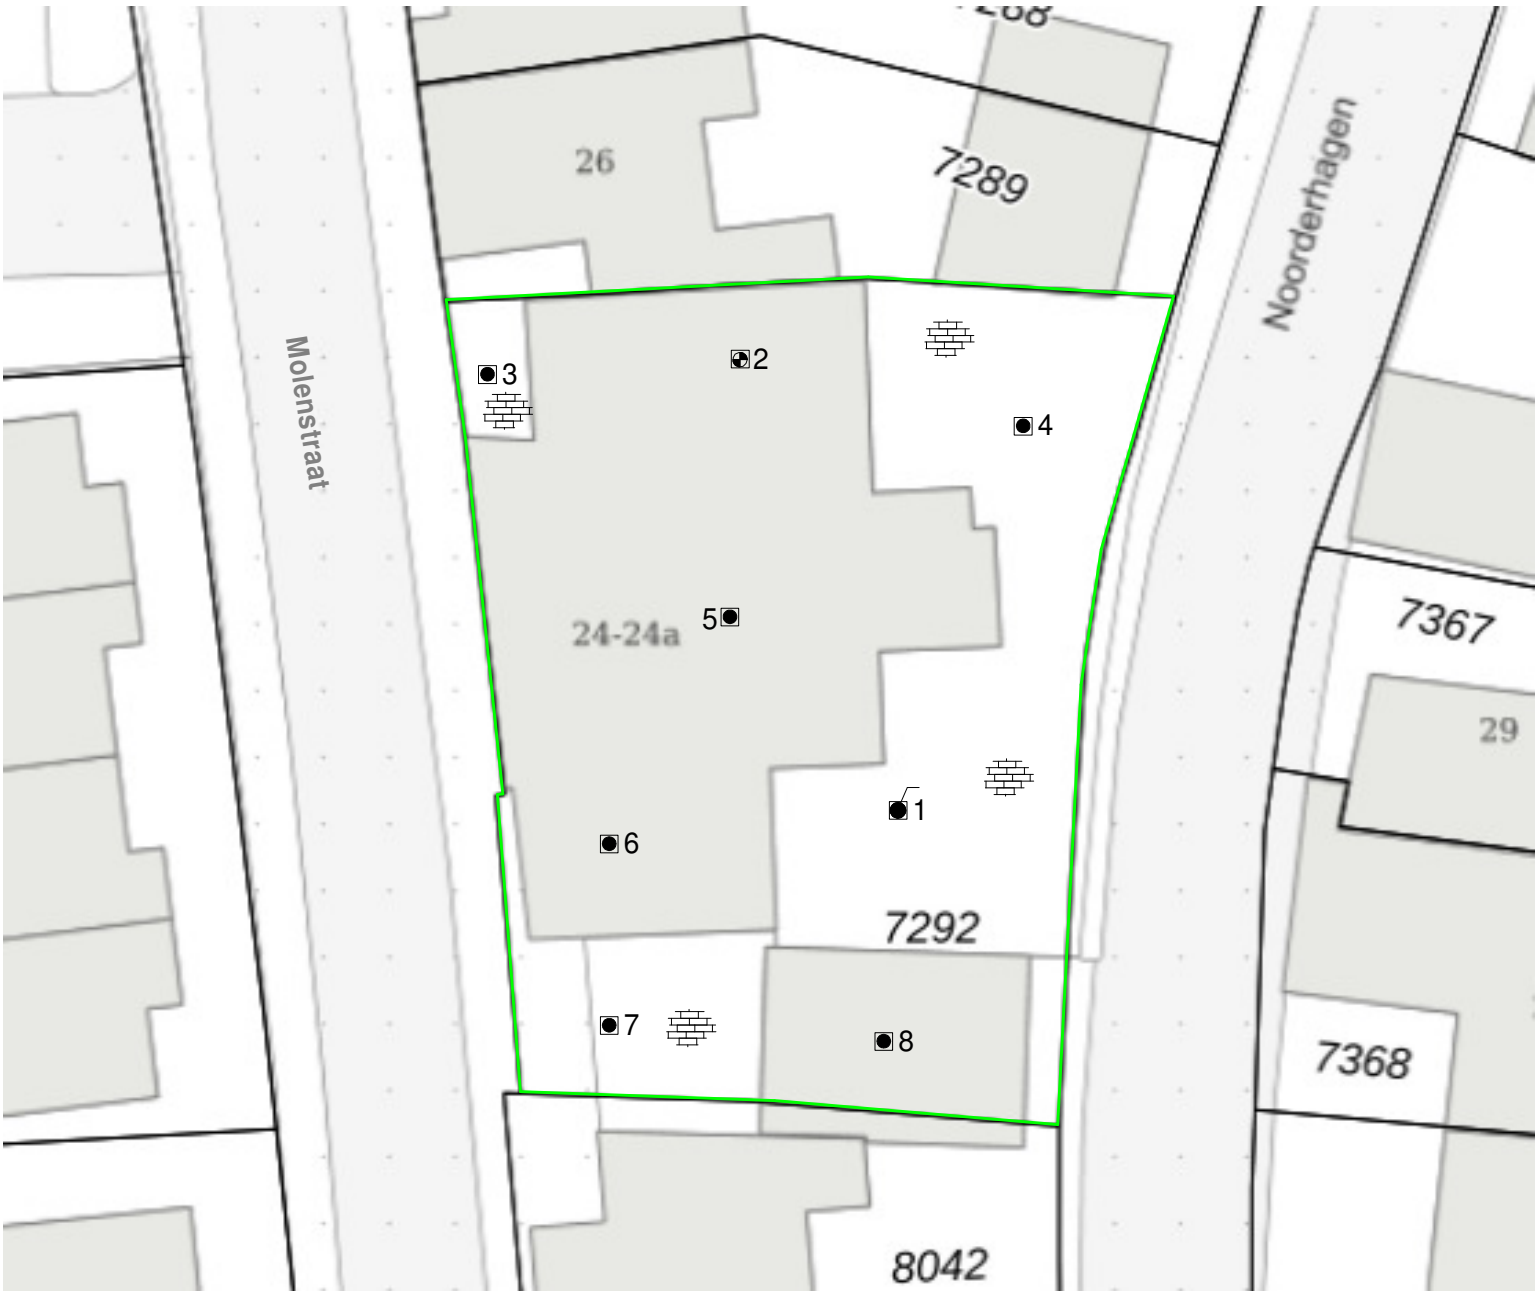
Verkennend bodemonderzoek

De situering van de monsterpunten is weergegeven op de situatieschets van bijlage I. Tijdens de boorwerkzaamheden is de bodemopbouw beschreven en is de grond zintuiglijk beoordeeld op eventuele aanwezigheid van verontreinigingen. De boorbeschrijvingen zijn weergegeven in bijlage II.

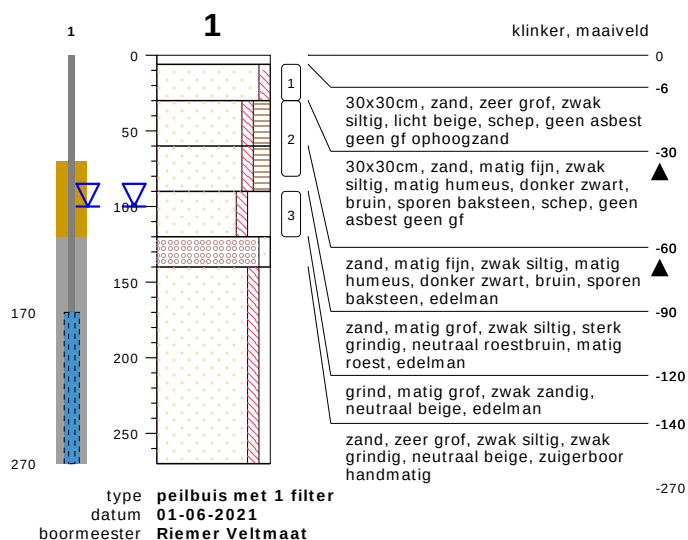
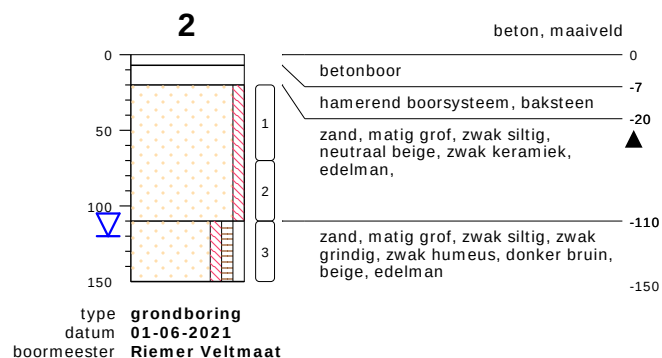
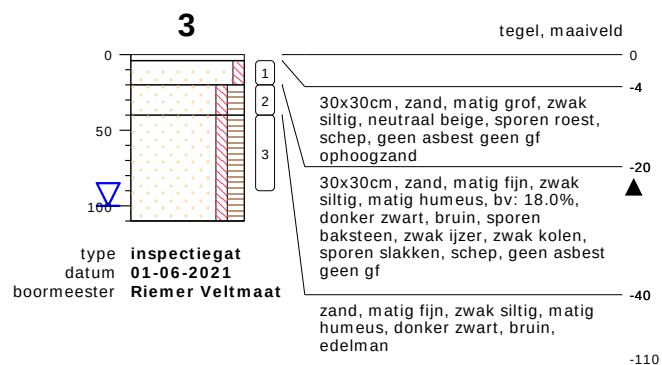
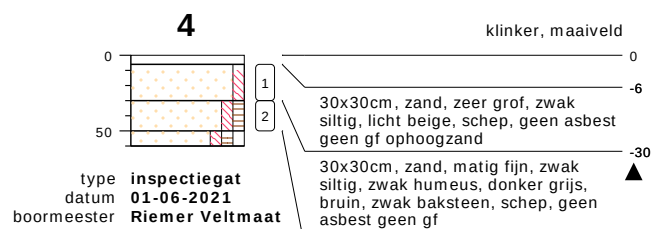
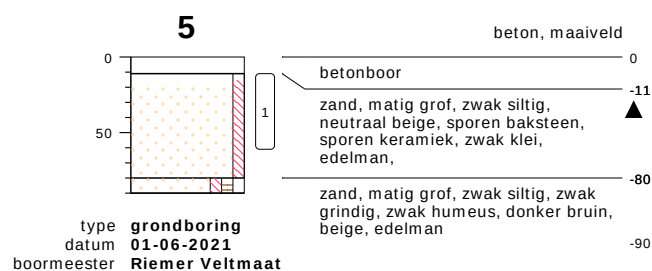
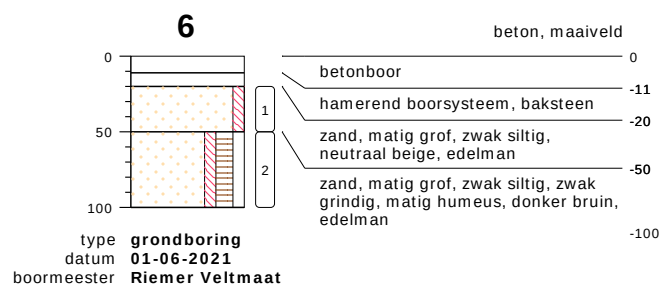
Bijlage II  
Boorstaten

De bodemopbouw ter plaatse van de onderzoekslocatie bestaat globaal uit matig fijn tot zeer grof zand. In de boven- en ondergrond zijn roesthoudende lagen aangetroffen. Er zijn plaatselijk bodemvreemde materialen waargenomen. Deze zijn in tabel 2 weergegeven. Door de veldwerkers zijn visueel geen asbestverdachte materialen in de bodem en in de baksteen-fundatie waargenomen.

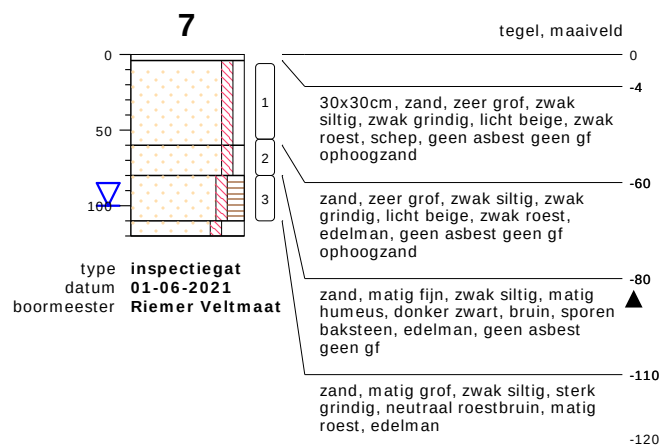
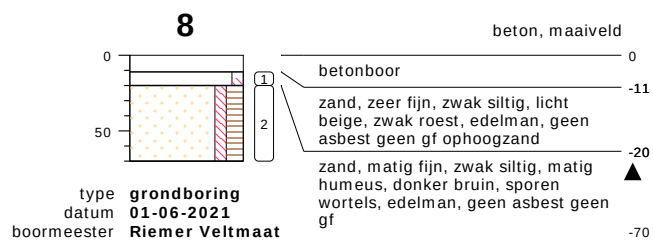
## bodemprofielen schaal 1:50

onderzoek **Molenstraat 24-24a - Delden**  
 projectcode **21033716**  
 getekend conform **NEN 5104**
