## Dalwagen 80 te Dodewaard

Milieuhygiënisch vooronderzoek  
Verkenkend milieukundig bodemonderzoek

Kenmerk : A2572-06/PBE/rap1  
Datum : 7 november 2022

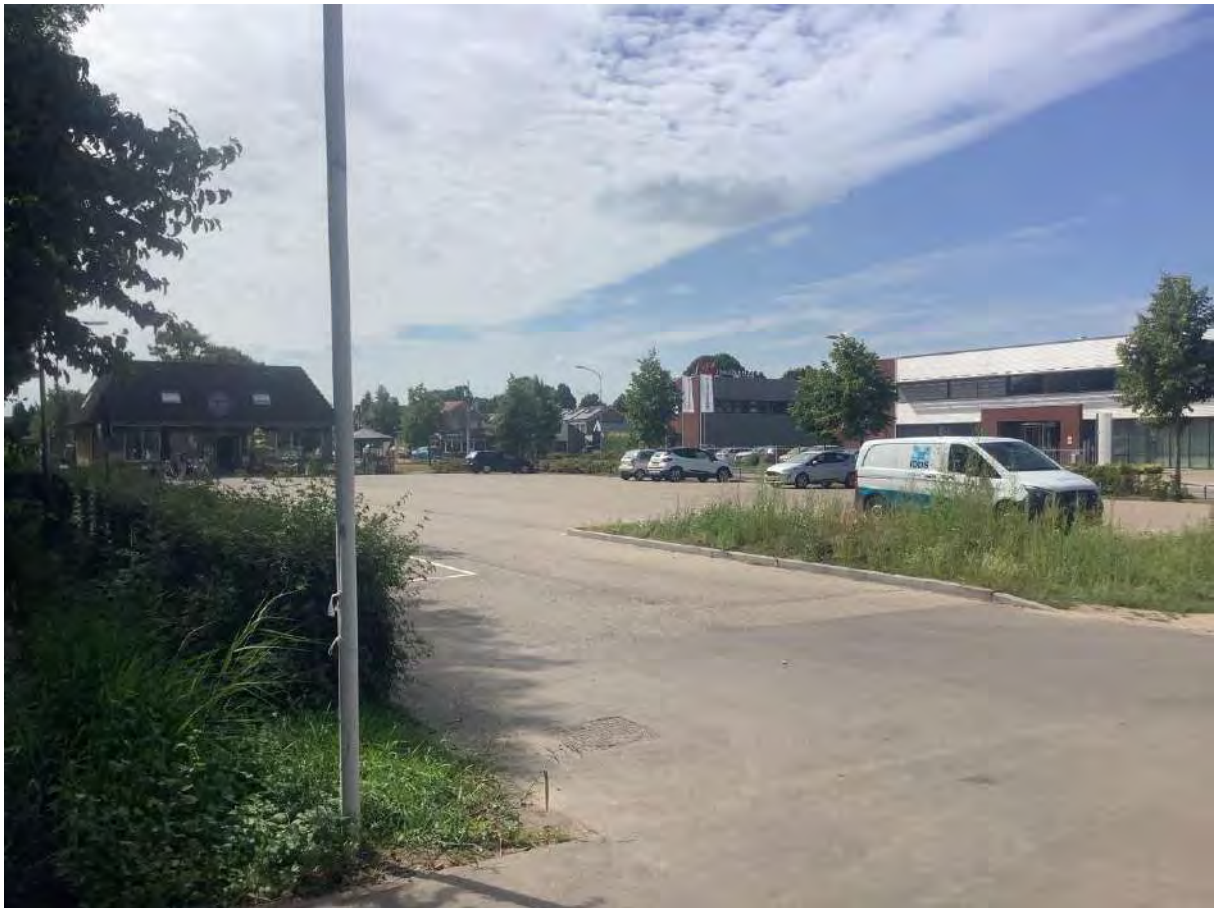
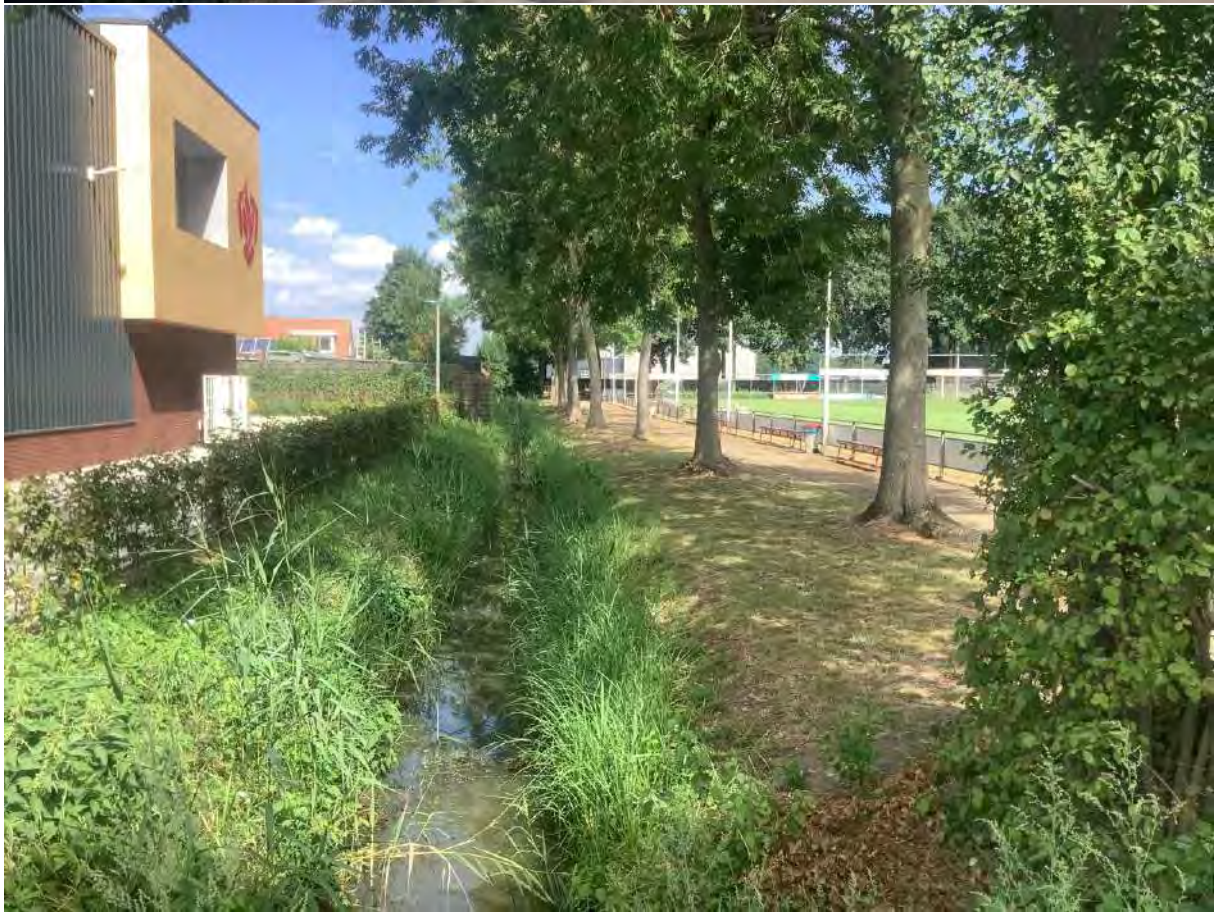
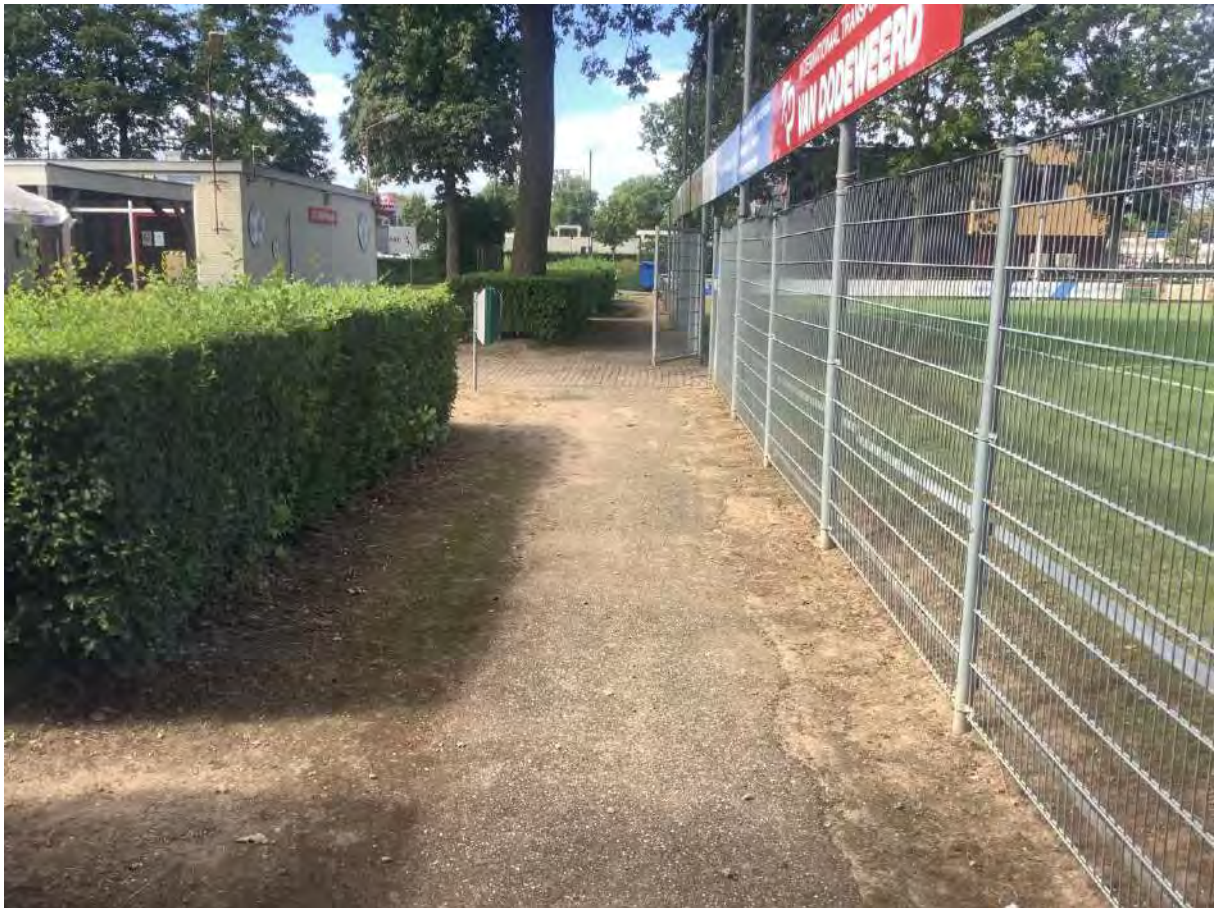
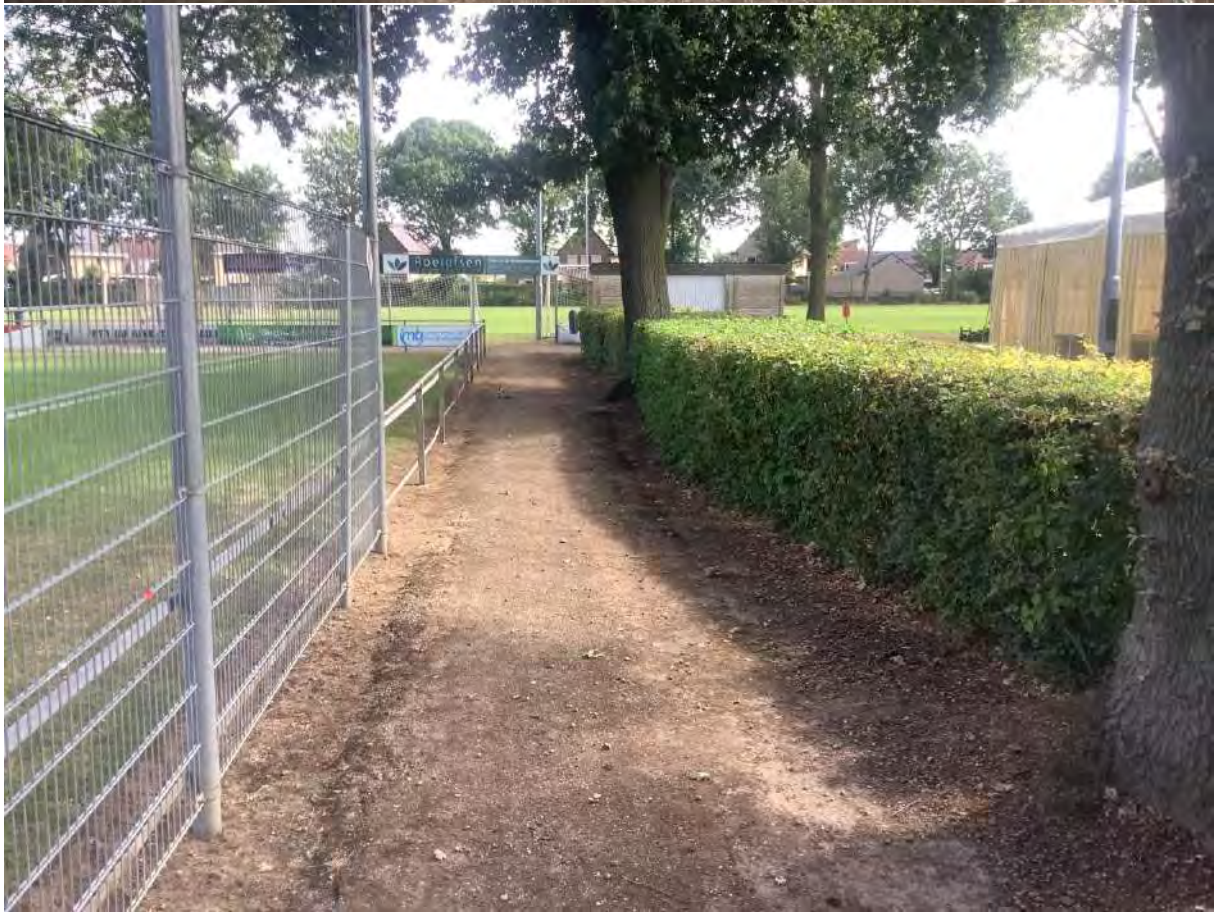
**BIJLAGE 2.2**  
Fotoreportage

De terreinverkenning is op 22 augustus 2022 uitgevoerd. Op basis van de terreinverkenning blijkt geen sprake te zijn van aanvullende bijzonderheden en hebben zich geen wijzigingen voorgedaan ten opzichte van de reeds verkregen gegevens.

Ter illustratie is in bijlage 2 een fotoreportage opgenomen.
