**HISTORISCH BODEMONDERZOEK  
HOOFDSTRAAT 6, 8, 8A, 10 & TORENSTRAAT 5  
TE KESTEREN**

***Definitief***

LOCATIE: HOOFDSTRAAT 6, 8, 8A, 10 EN TORENSTRAAT 5 IN KESTEREN

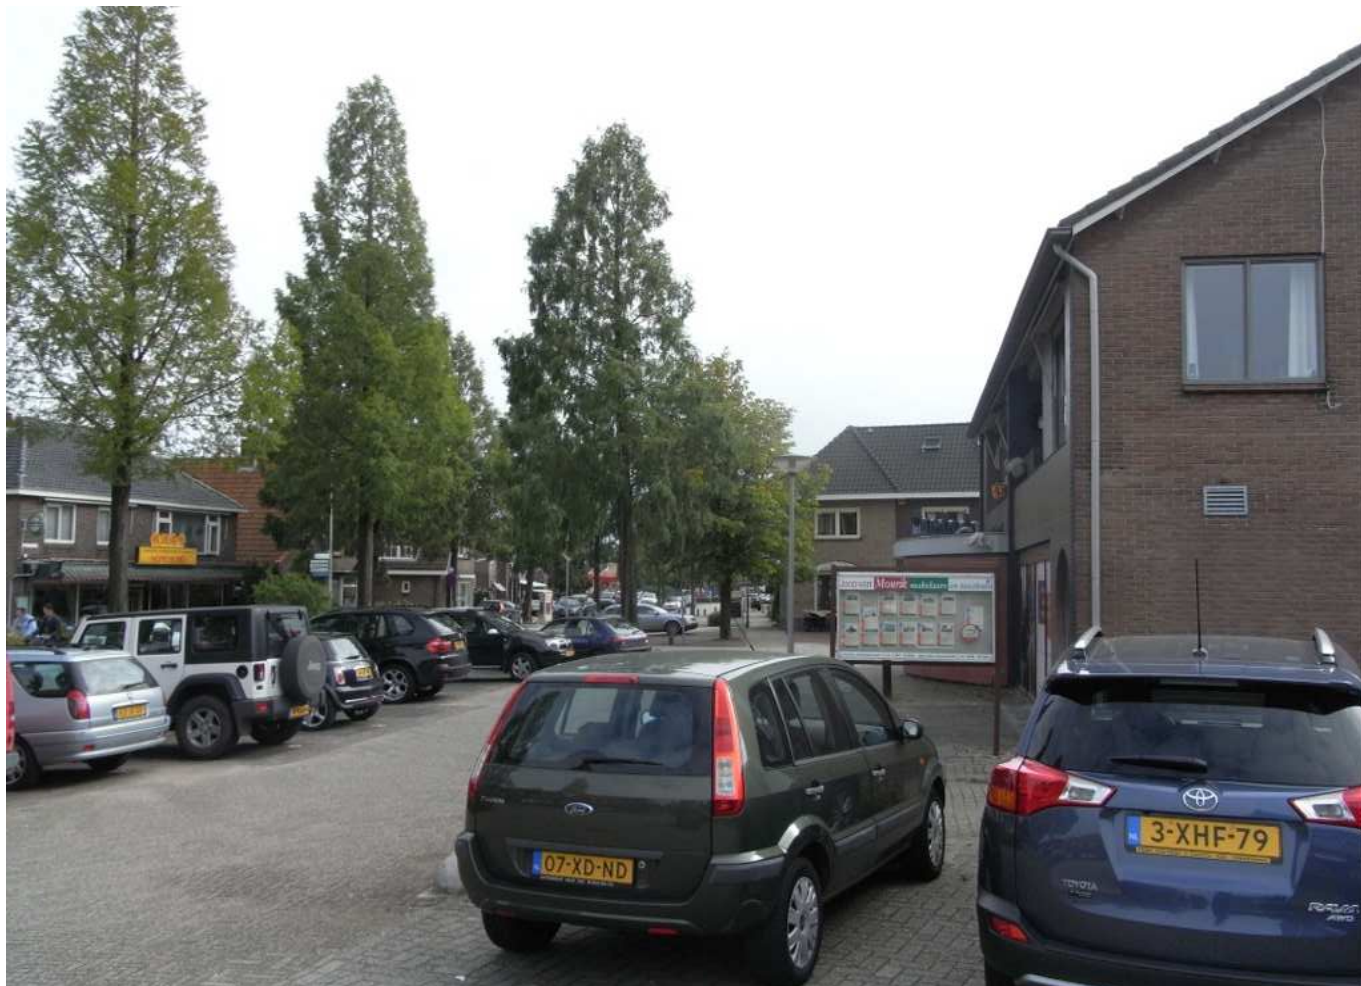
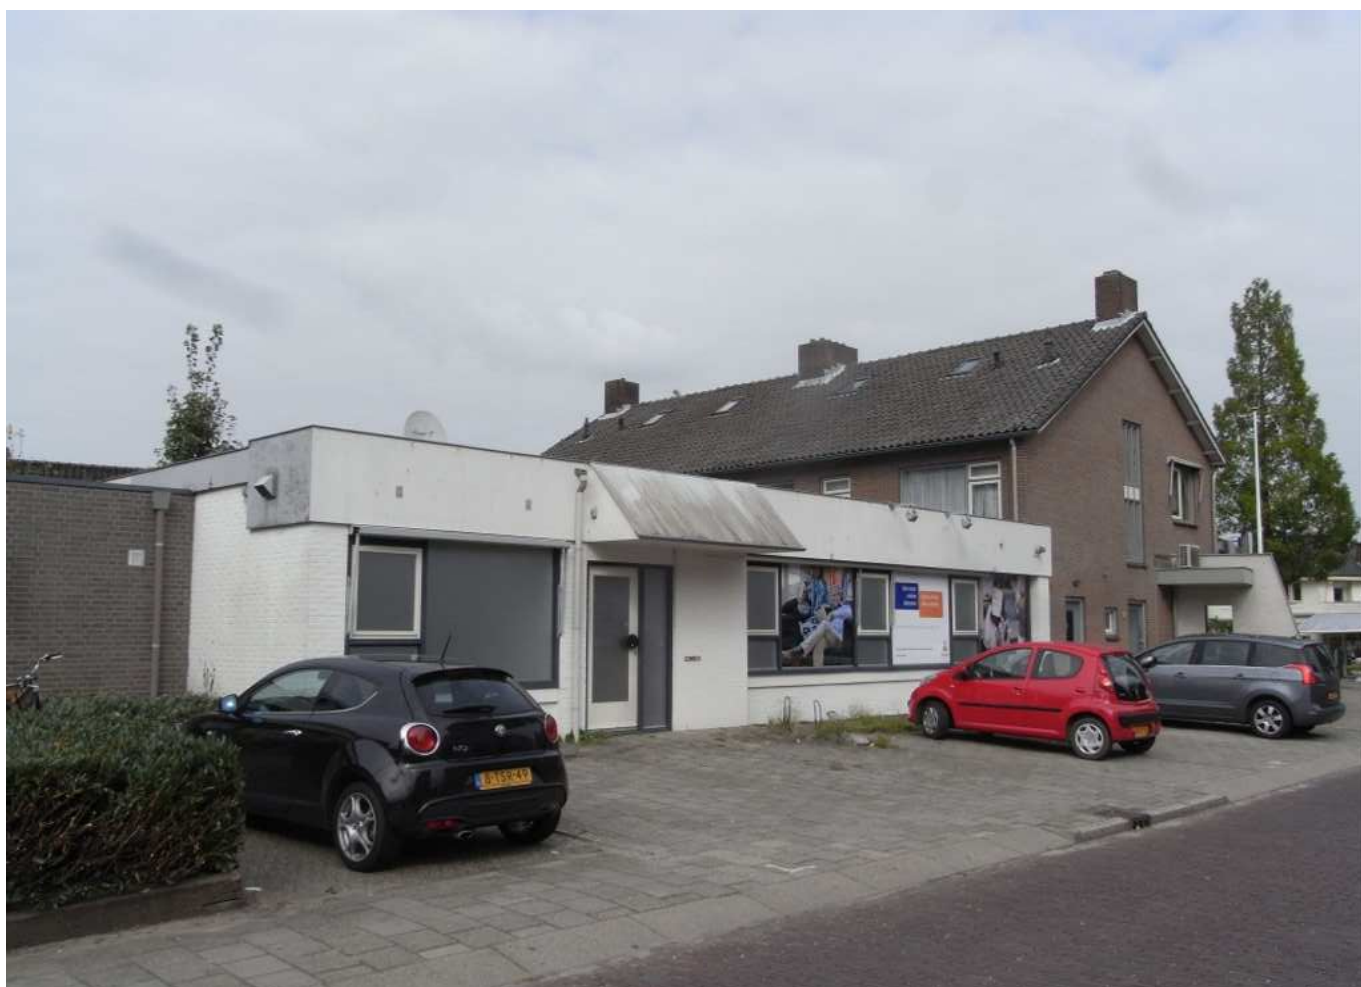
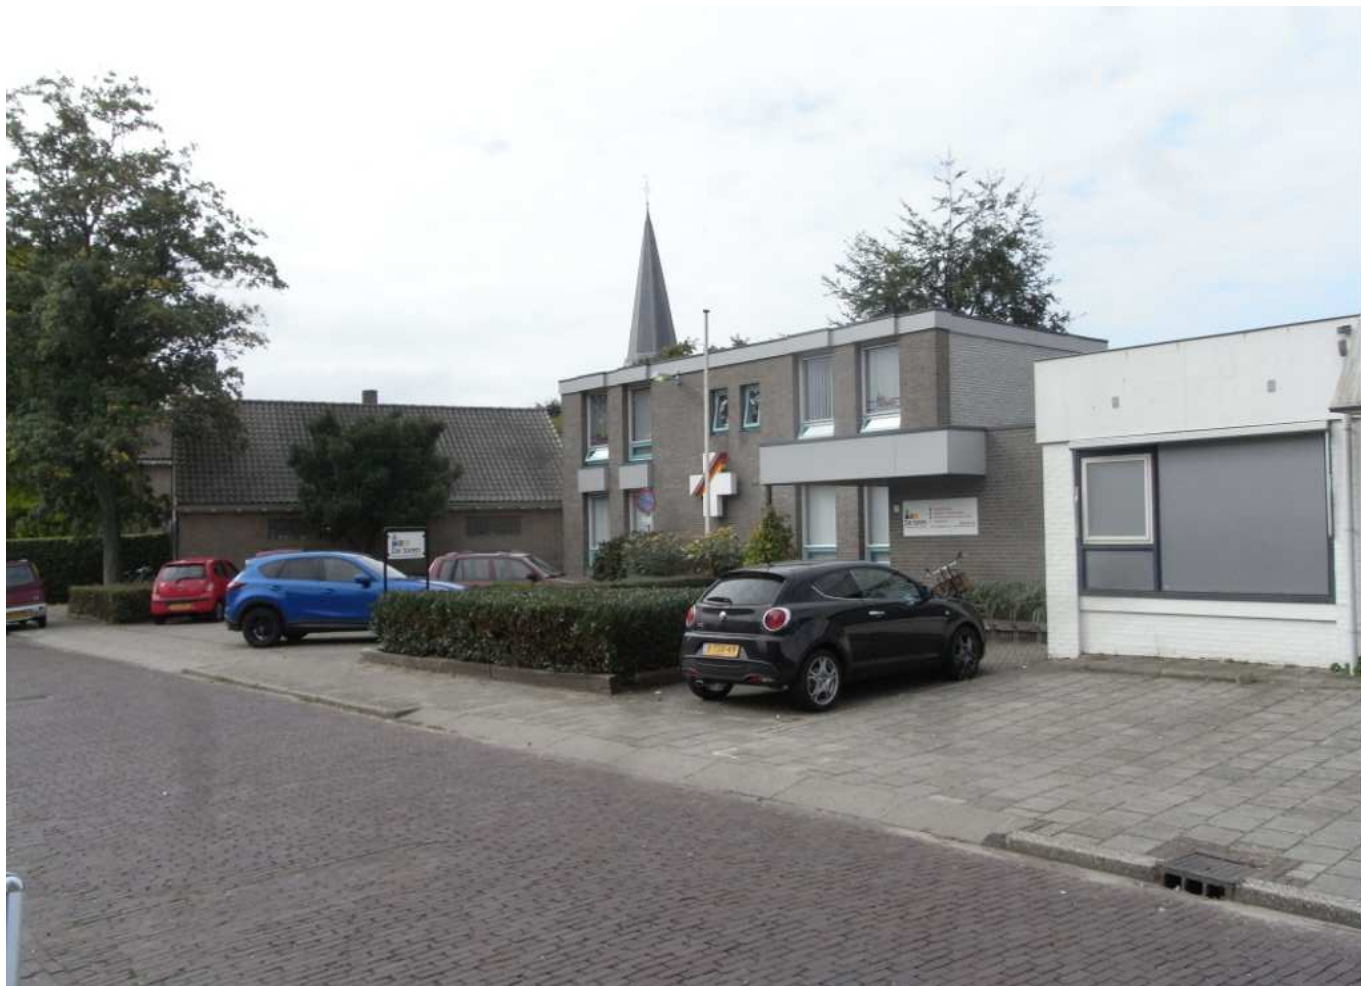
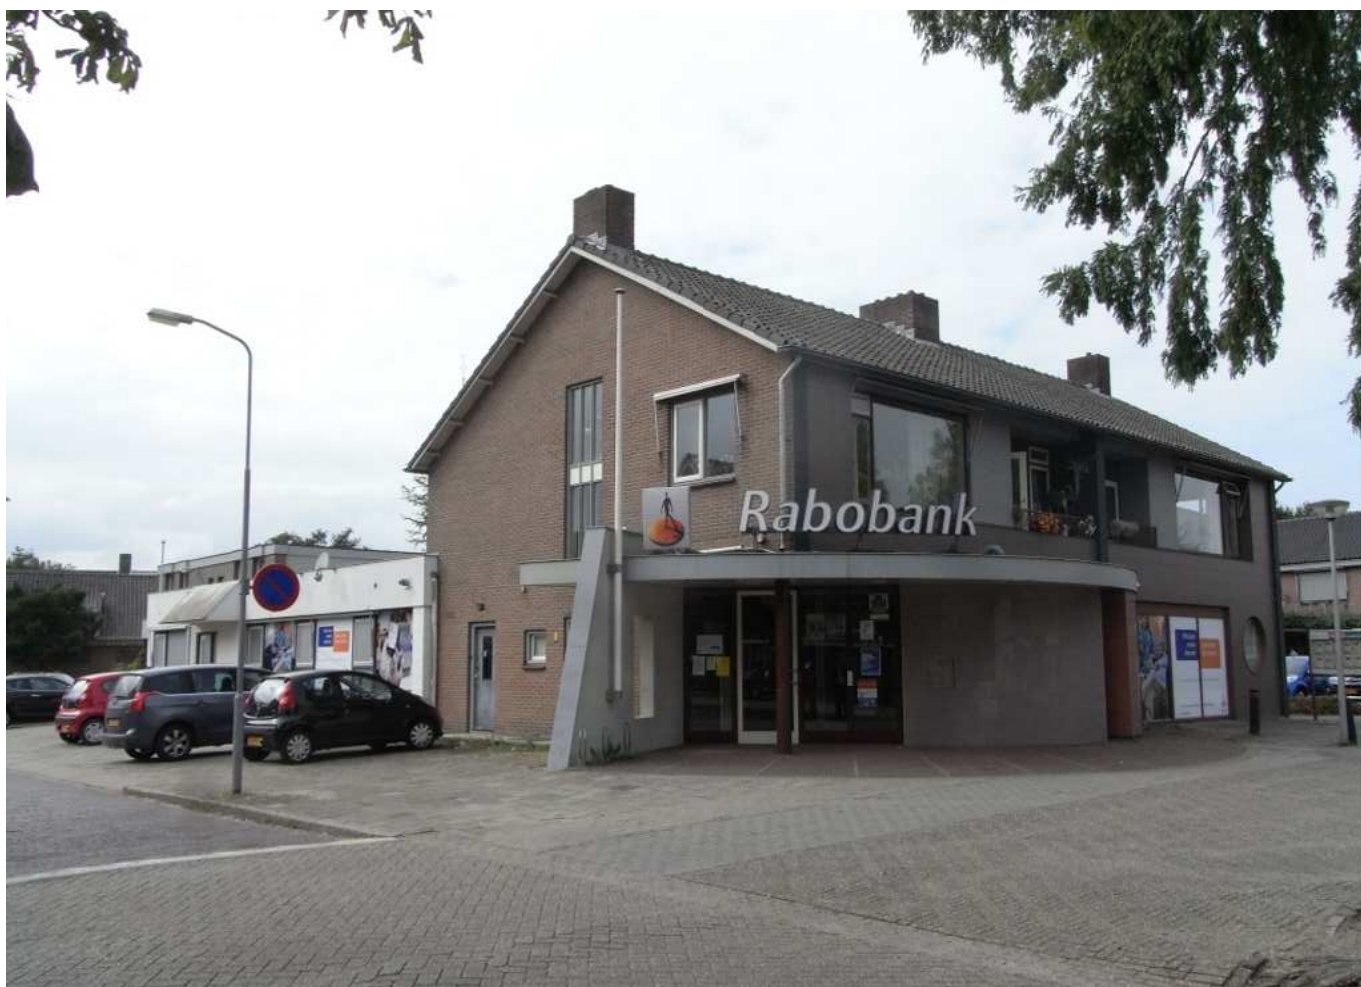
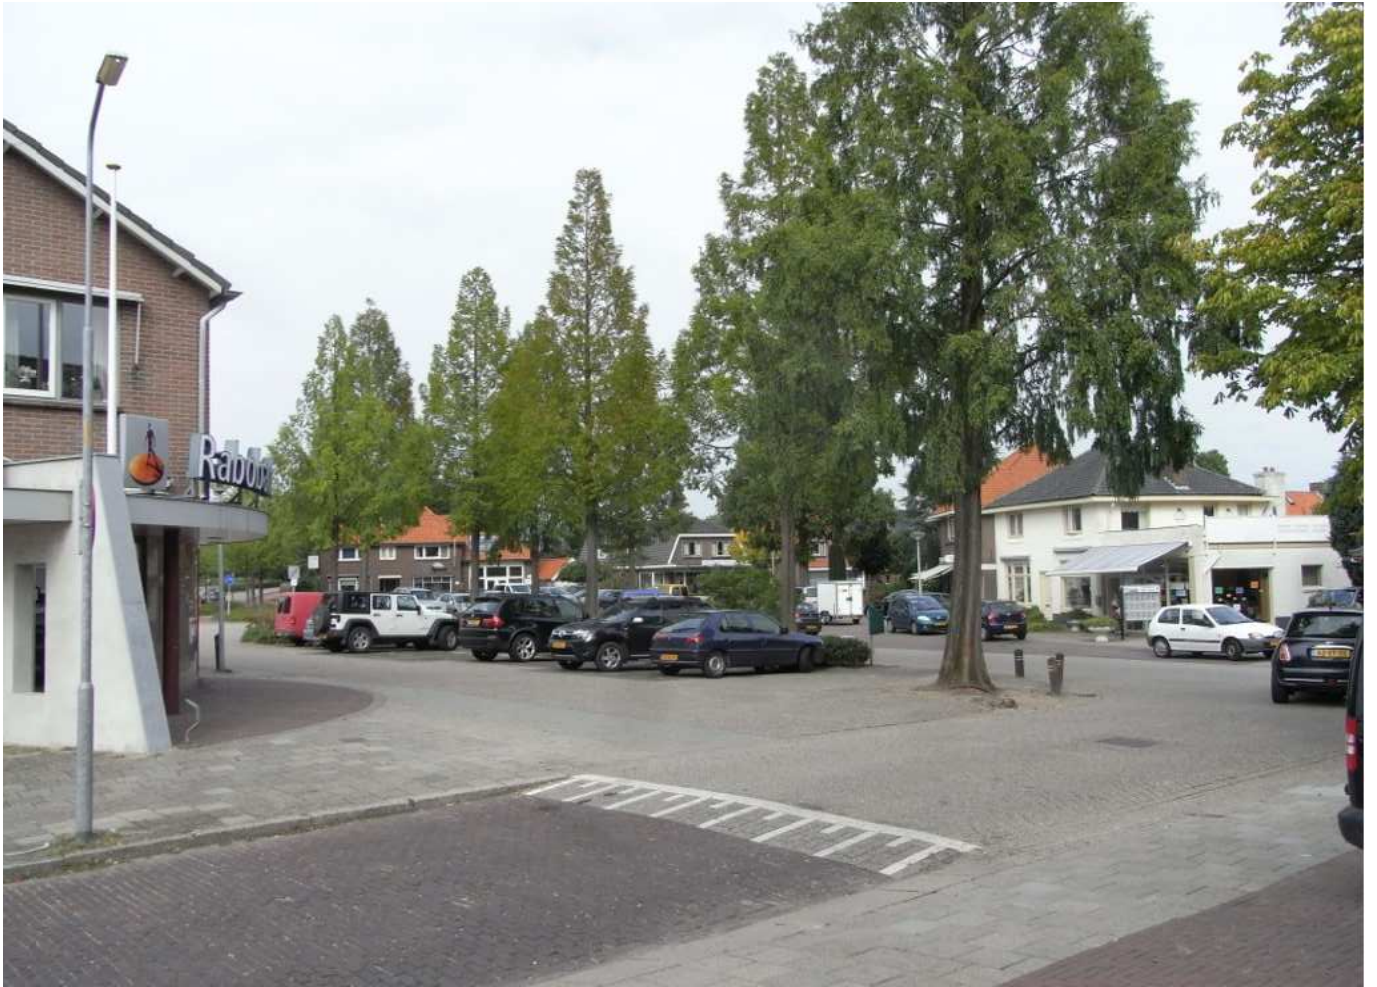
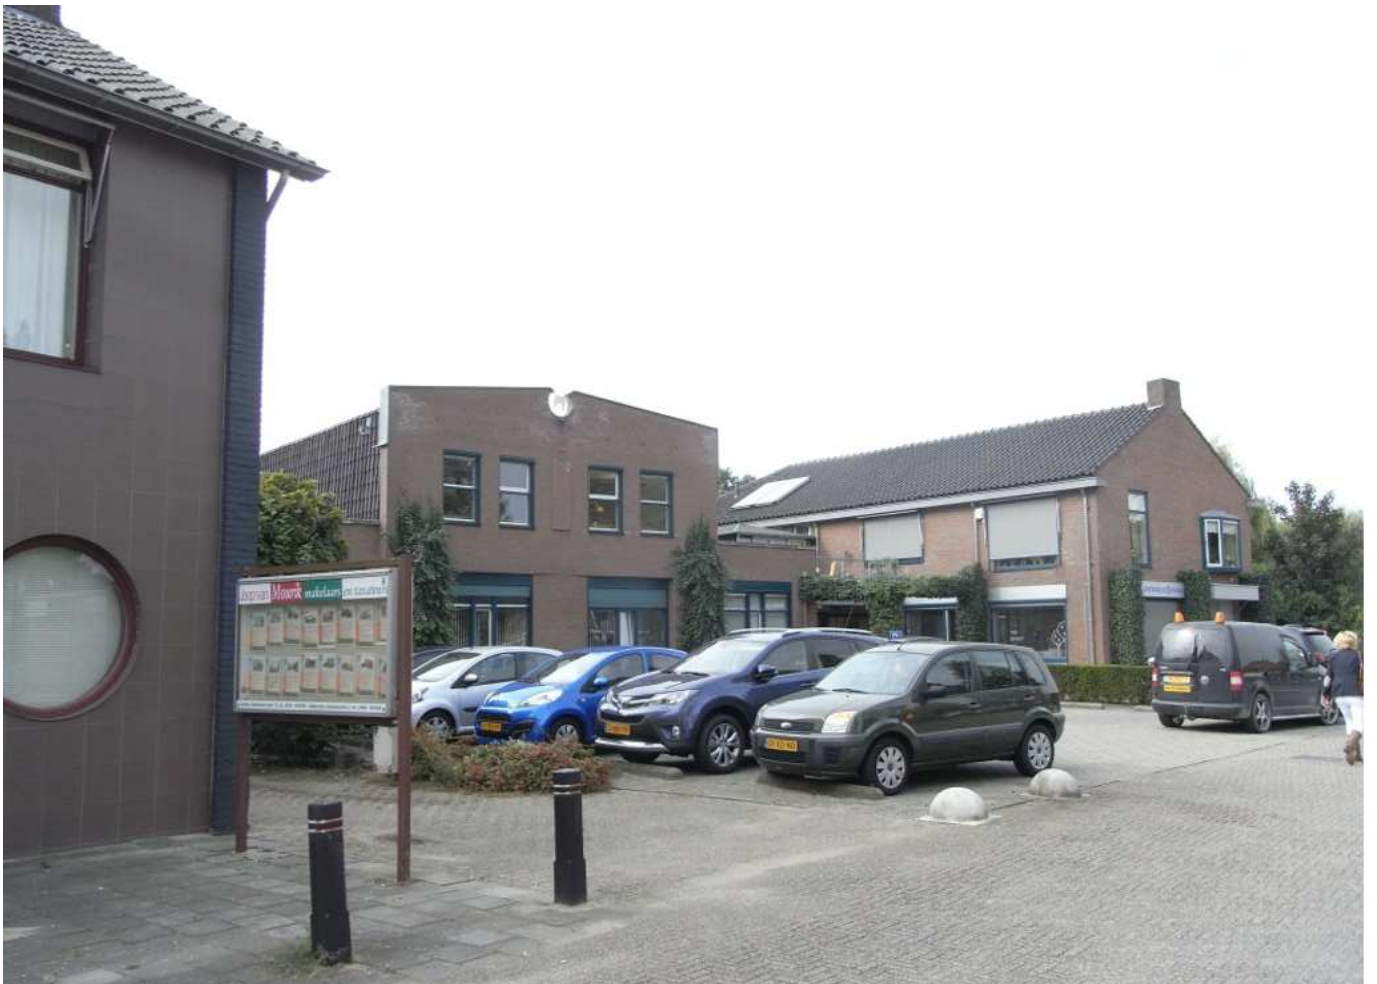
3. Locatie foto's

| 1. De onderzoekslocatie betreft een:<br>Hoofdstraat 8 en Torenstraat 5: Kantoorgebouw<br><br>Hoofdstraat 6 en 10: Woning | | | | | |
|---|---|---|---|---|---|
| 13. | Algemene indruk van de locatie:<br>Centrum locatie van dorp. Overzichtelijke en redelijk verzorgde locatie. | | | | |
| 14. | Verharding op de locatie (bijv. tegels/klinkers/asfalt/deels onverhard/betonplaten etc.)<br>Rondom gehele complex: betonklinker bestrating. | | | | |
