# Nedereindsestraat 1 Kesteren

**Verkennd bodemonderzoek**

*Projectnaam* Nedereindsestraat I Kesteren  
*Titel* Verkennend bodemonderzoek  
*Projectnummer* 78560

*Kenmerk* R01-78560-OKO  
*Status* Definitief  
*Versienummer* I  
*Datum* 27 juli 2022

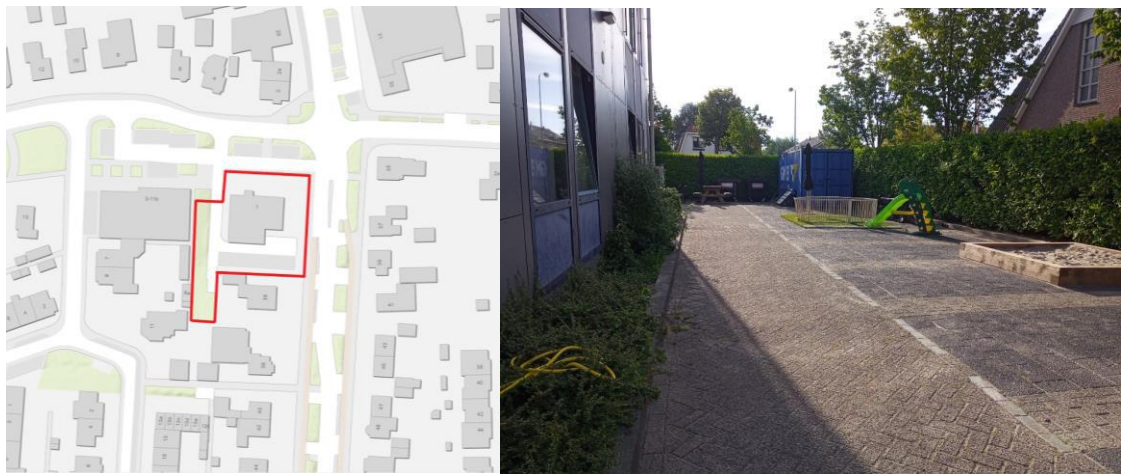
Figuur 2.1: Onderzoekslocatie

De onderzoekslocatie bevindt zich ter plaatse van de Nedereindsestraat 1 te Kesteren. Het betreft het perceel dat kadastraal bekend staat als gemeente Kesteren, sectie E, nummer 1927. Op de locatie bevindt zich een voormalig politiebureau dat nu in gebruik is als opvanglocatie. Hier omheen bevindt zich groen en met klinkers verharde parkeervakken.

In onderstaande figuur 2.1 is de onderzoekslocatie aangegeven. Daarnaast is een overzichtsfoto van de onderzoekslocatie opgenomen.

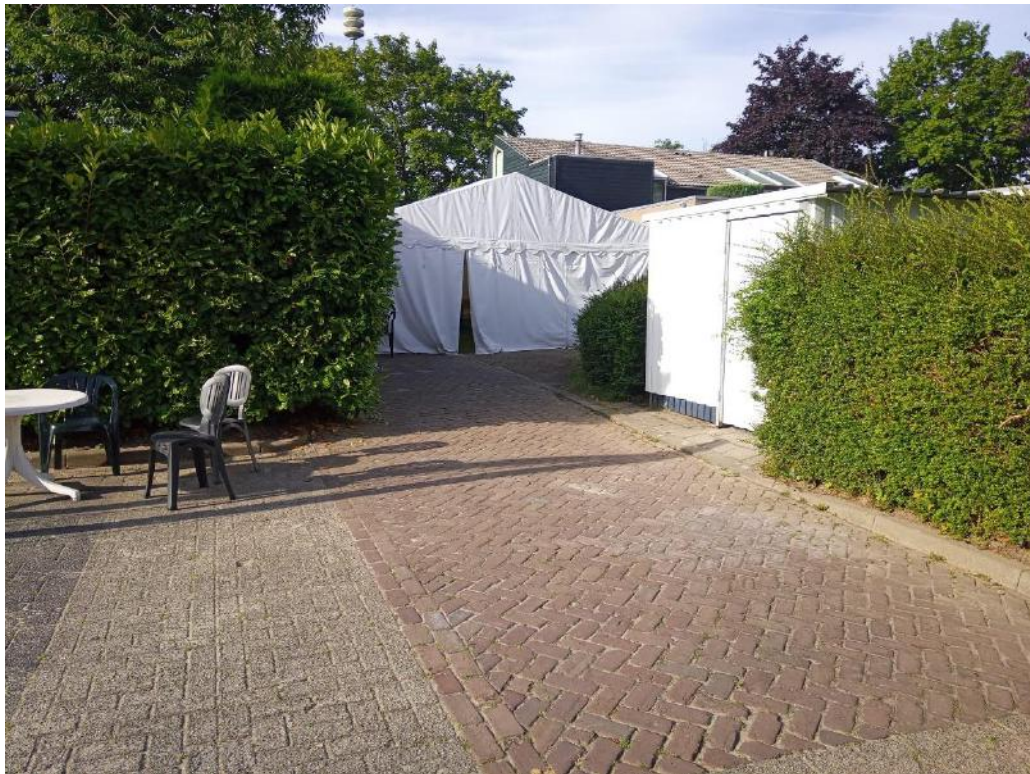
Foto 1

In het zuiden van de locatie is een tent opgesteld als speelruimte voor kinderen (bijlage 4 foto 1). In de tent is een kunstgras mat aangebracht. Derhalve kon op deze locatie geen boring geplaatst worden. Verder bevinden zich op de locatie: speeltuinen, tafels, stoelen, een container van GMB, en een houten schuurtje. De locatie is overwegend verhard met klinkers.
