# Cultuurhistorische waardestelling

Erf en boerderij 'Groenendaal', Nedereindsestraat 29 te Kesteren

Datum: 16 april 2018

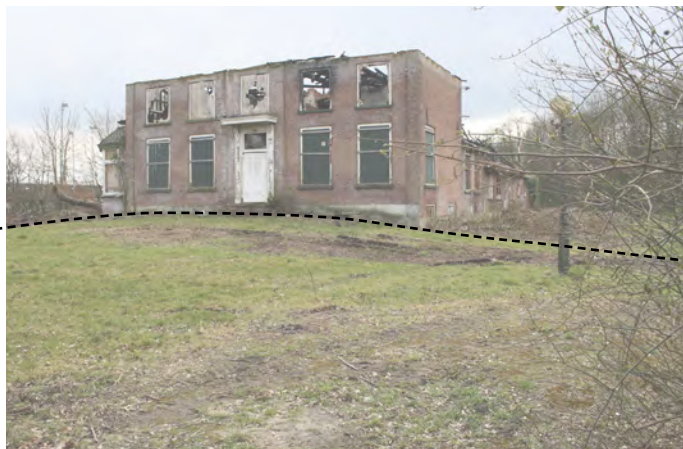
De boerderij is gebouwd op een terp, een kunstmatig verhoogd maaiveld dat bescherming bood tegen hoog water. Op het terrein is verder nog een klassieke lantaarnpaal aanwezig en restanten van verharding.

Karakteristiek terp met een gemiddelde hoogte van 90 tot 140 cm.

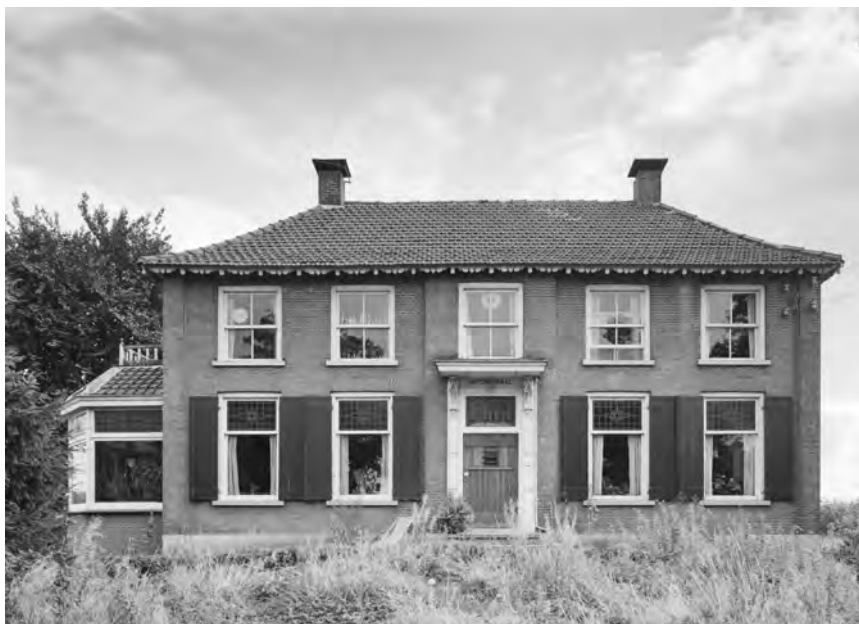
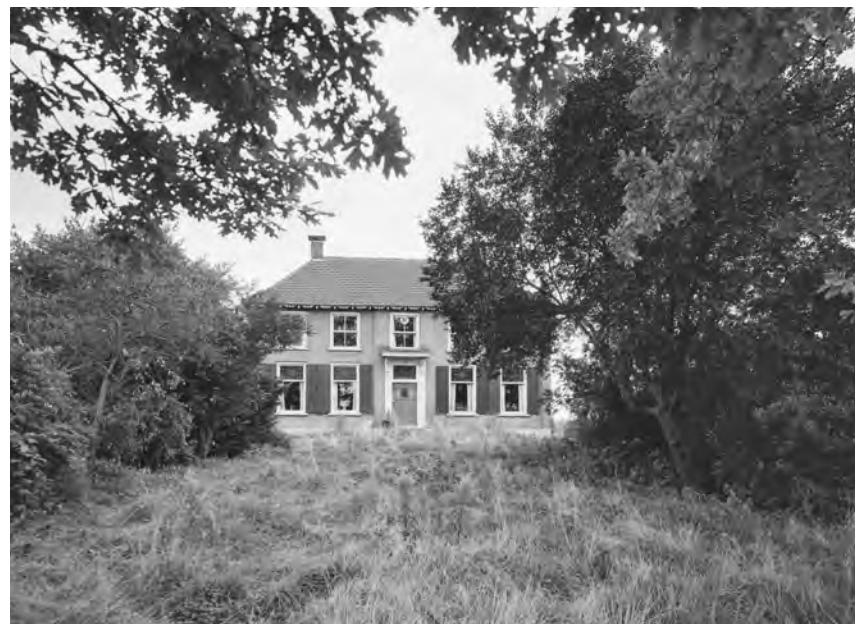
De voorgevel was symmetrisch met vijf vensterassen. Centraal een middenrisaliet en twee hoek-risalieten. Een prominente ingangspartij met ter weerszijden daarvan twee vensters, compleet met luiken en oorspronkelijk hang- en sluitwerk (luiken, duimen, espagnoletten, inbraakbeveiliging en raamgrepen). Op de verdieping vijf vierruitsvensters. De ingangspartij heeft een hardstenen stoep en een versierde kader met een afdak op grote houten, gesneden consoles.

*Boerderij 'Groenendaal', voorgevel 1972 (foto: Wal, A.J. van der, Beeldbank RCE).*

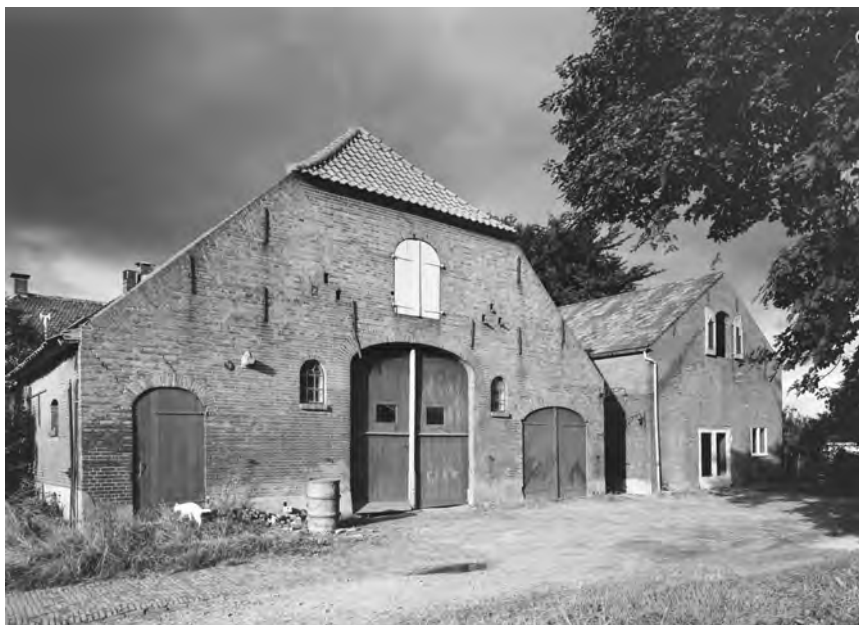
Het achterhuis was traditioneel voor de Betuwe en was gedekt van rode Verberde Oud-Hollandse pannen met een wolfseind aan de achterzijde. Hier was geen Betuws overstekend dakschild. De plaats van de gevelopeningen in de ach-

Op de verdieping een hooiluik. Nu nog te herkennen aan de rollaag van de onderdorpel in het metselwerk. Uit de oude foto's bleek dat er in de achtergevel uitvliegopeningen waren voor duiven.

*Boerderij 'Groenendaal', achtergevel 1972 (foto: Wal, A.J. van der, Beeldbank RCE).*

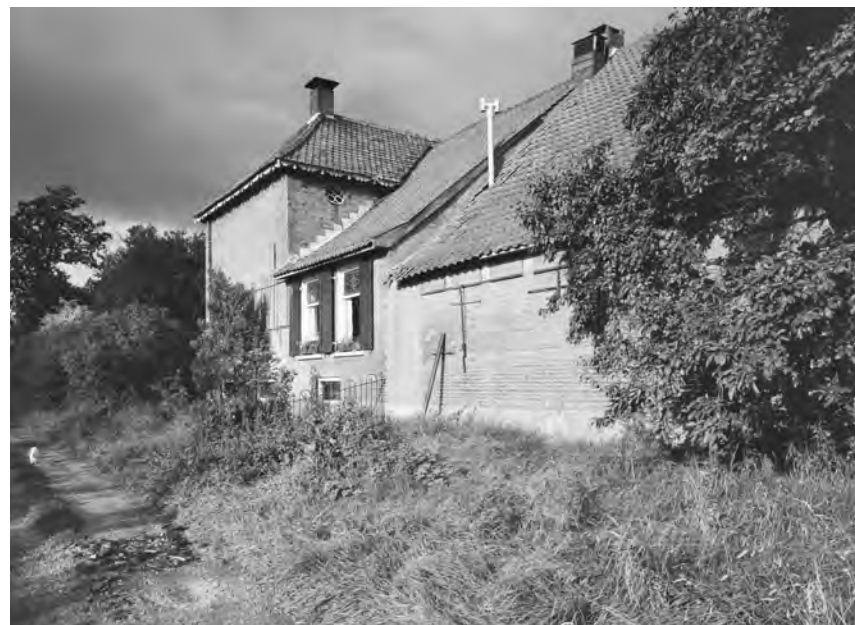
*Boerderij 'Groenendaal', westgevel 1972 (foto: Wal, A.J. van der, Beeldbank RCE).*

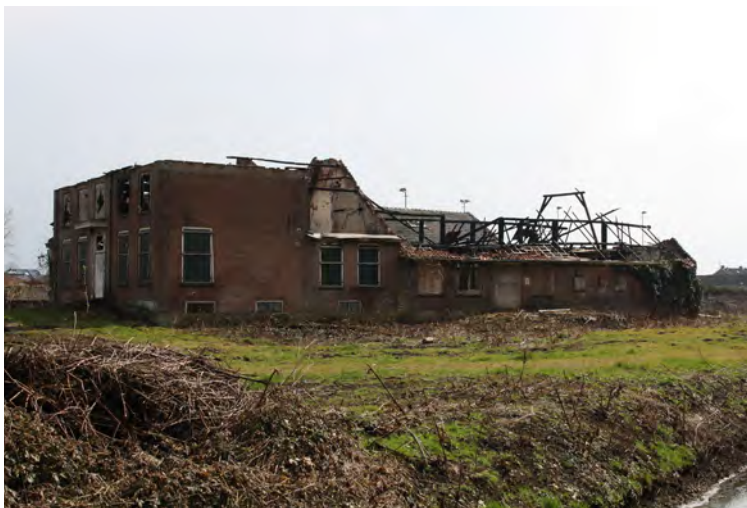
Het gevelgedeelte van het voorhuis is voorzien van een enkel raam op de begane grond en twee keldervensters, de rest van de muur is blind. Het midden-

Foto 1: Overzicht westgevel boerderij

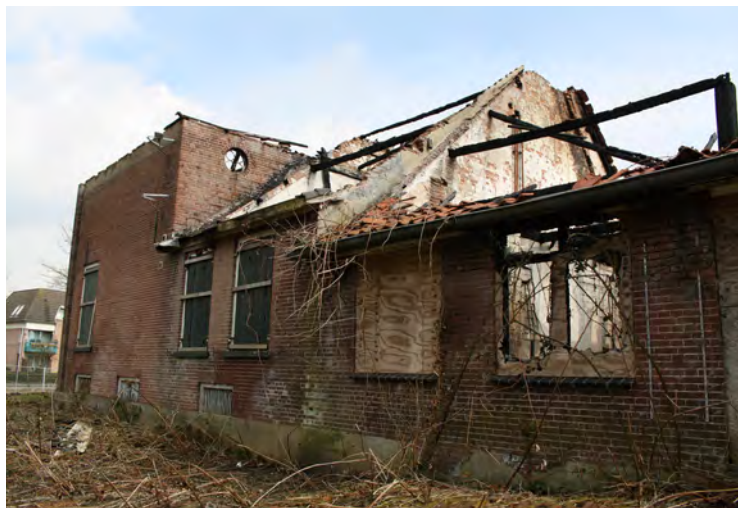
huis is voorzien van twee ramen op de begane grond en een keldervenster. Op de foto van streetview uit 2016 (is te zien dat oorspronkelijk op de 1e verdieping een dakkapel aanwezig was (deze is nu verwoest).

Foto 2: Westgevel boerderij (voorhuis en middenhuis)

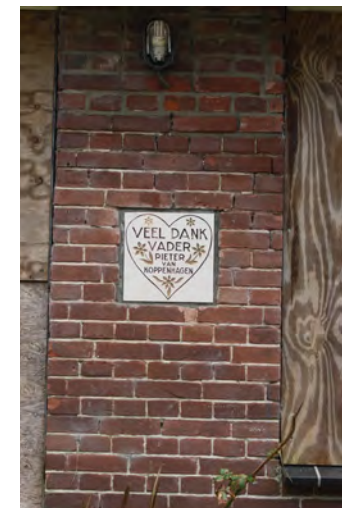
Foto 3a: Detail gedenksteen in westgevel

- Hergebruik oude bouwmaterialen op het nieuwe erf: behoud van het hekwerk, overzetten van de gevelsteen in de nieuwbouw, herplaatsen van de ingangspartij met stoep.

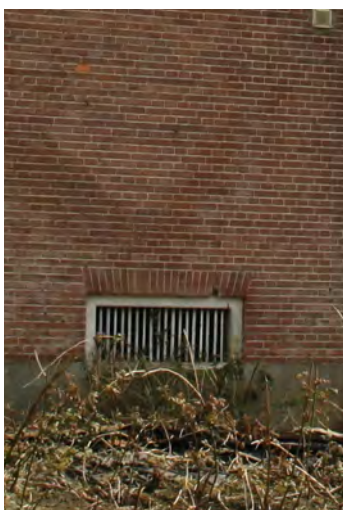
Foto 3b: Keldervenster voorhuis

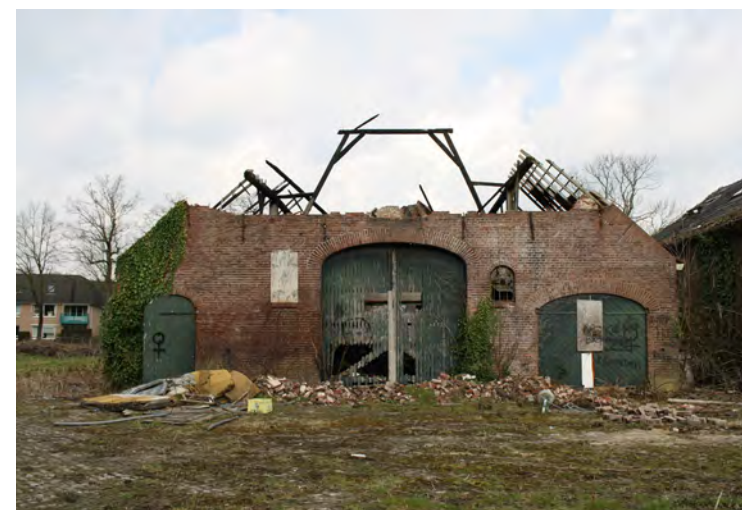
Het midden- en achterhuis is voorzien van een schilddak. De zuidgevel (achtergevel van het achterhuis) is a-symmetrisch ingedeeld. De indeling is typerend voor de streek, namelijk voorzien van drie deuren. Een hooi- of deeldeur in het midden, links een mestdeur en rechts een dubbele deur.

Aan weerszijden van de hooideur zat een klein (staand) stalraam, hiervan is er nog een aanwezig – rechts van de deur.

Foto 5: Zuidgevel (achtergevel) boerderij

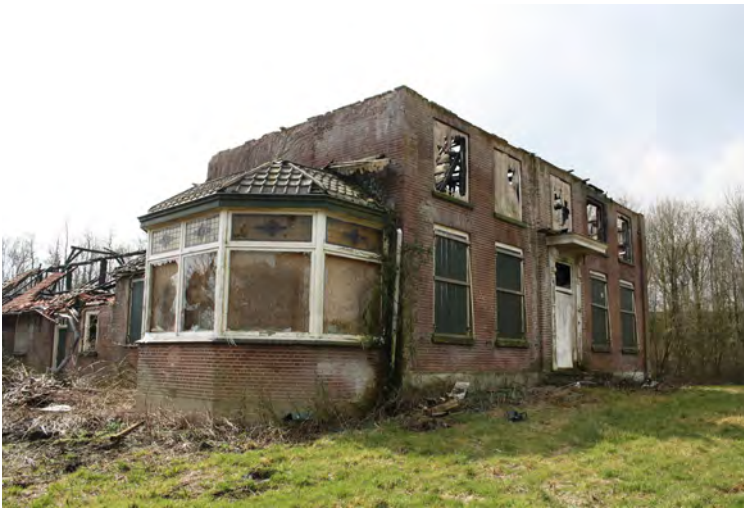
Het voorhuis heeft een schilddak. De noordgevel (voorgevel) is volledig symmetrisch en gemetseld in een roodbruine baksteen, zoals de gehele boerderij. Het voorhuis is tweelaags en blokvormig. In het midden van de gevel is de voordeur (opening nog aanwezig; voordeur is verwoest) gelegen in een middenrisaliet met ornamenten en kroonlijst (onder een afdak). De ramen zijn voorzien van donkergroene luiken (benedenverdieping, 1e verdieping is verwoest).

Foto 6: Noordgevel (voorgevel) en oostgevel met statige erker

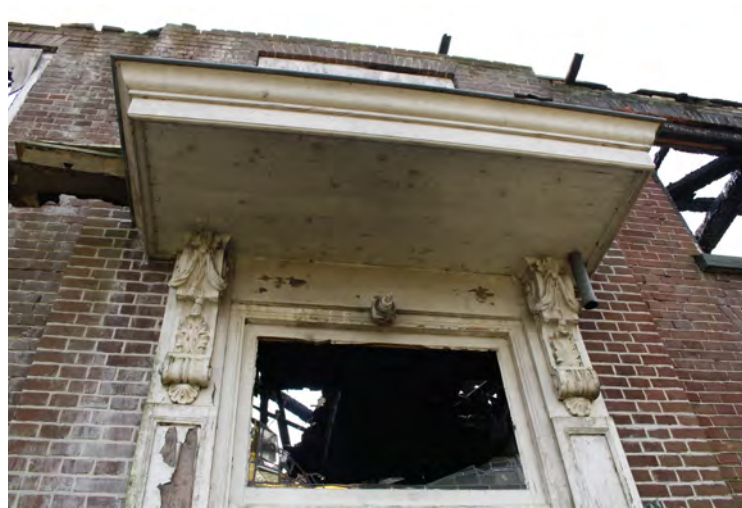
Foto 7: Detail voordeur noordgevel (voorgevel)

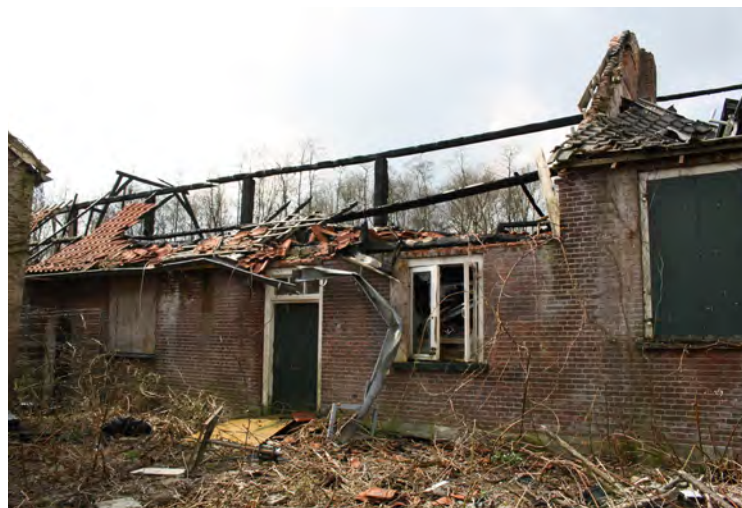
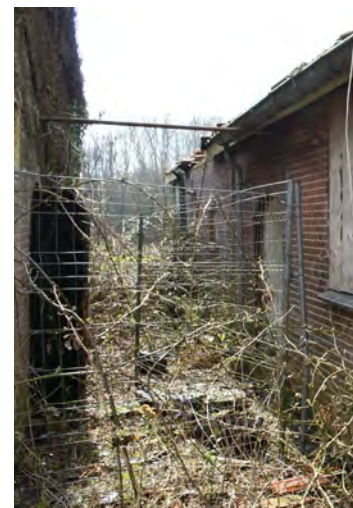
Het gevelgedeelte van het voorhuis is hier voorzien van een riante erker met glas-in-lood-ramen. De gevelindeling van het middenhuis is voorzien van twee vensters met luiken (identiek aan voorhuis, maar een slag kleiner) en een kelder-venster. Het stalgedeelte heeft drie vensters, een deuropening en drie (kleine stalramen). De deuren en vensters zijn afgetimmerd vanwege brandschade.

Foto 10: Oostgevel boerderij

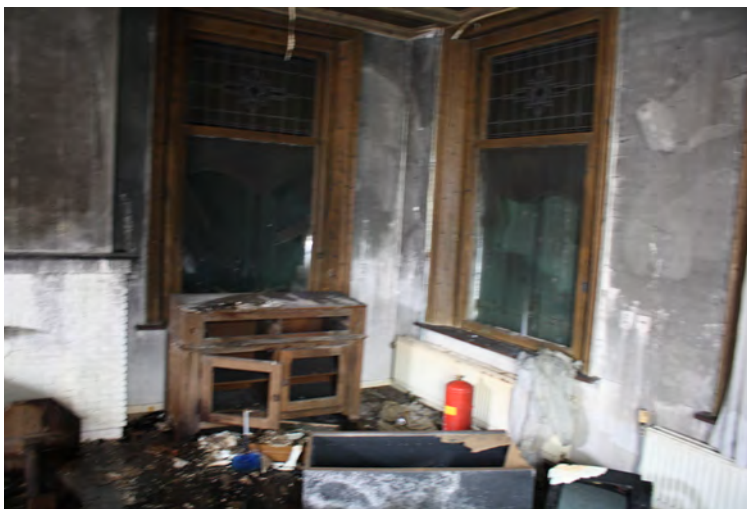
Het voorhuis wordt in tweeën gedeeld door een middengang. De voorkamer aan de oostzijde is uitgebouwd met een riante erker. Beide voorkamers zijn voorzien van een schoorsteenmantels, in de westelijke kamer een gemetselde schoorsteenmantel. De middengang is voorzien van een toog, t.h.v. de overgang naar het middenhuis. De voordeur was voorzien van glas-in-lood in het bovenlicht (nu beschadigd).

Foto 12: Westelijke kamer voorhuis met glas in lood.

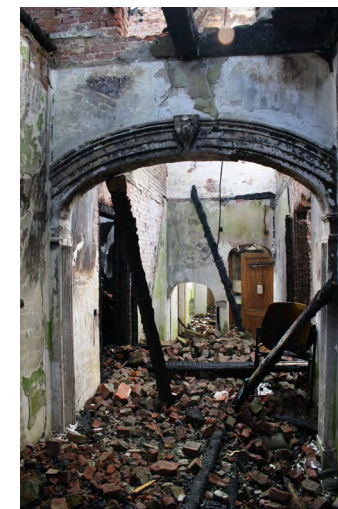
Opvallende elementen in het interieur zijn de centrale middengang met marmeren tegels op de vloer en de overgang tussen voorhuis en middenhuis die is vormgegeven als een korfboog met gecanneleerde pilasters en een geornamenteerde sluitsteen.

Foto 14: Detail toog middengang

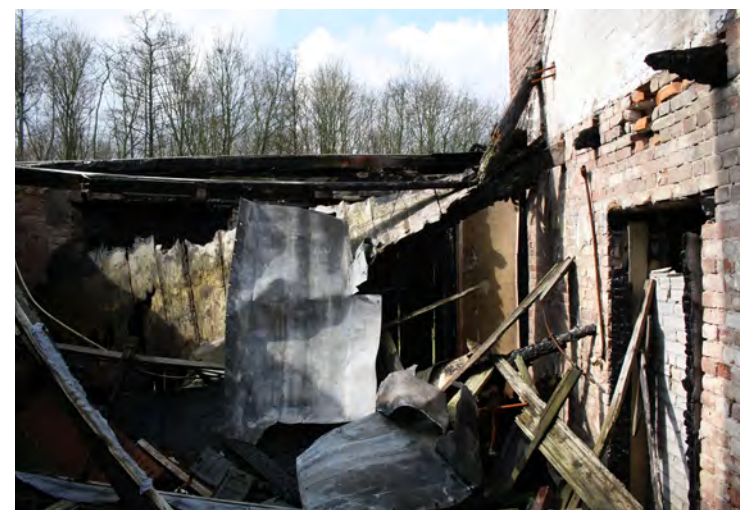
Het middenhuis staat met de middengang in verbinding met het voor- en achterhuis. Aan weerszijden bevindt zich een kamer. Ook hier is de 1e verdieping en kap verwoest.

Foto 17: Middenhuis (restanten)

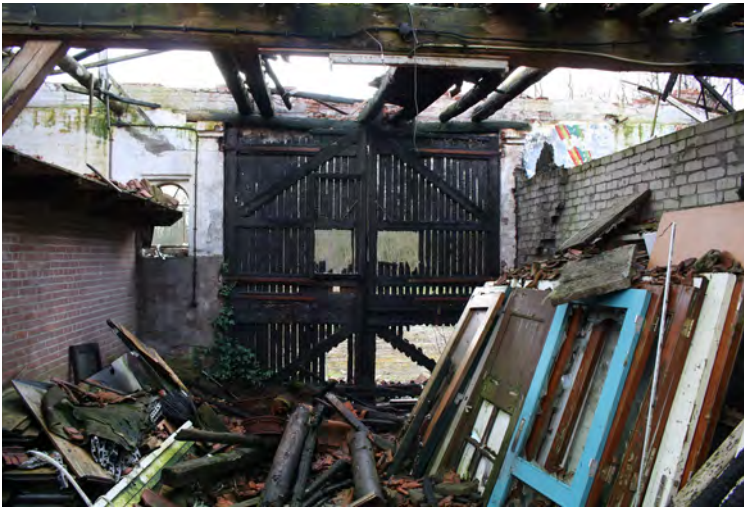
De grote deeldeuren gaven toegang tot de brede middenbeuk tussen de gebintstijlen. Deze ruimte werd gebruikt om graan te dorsen en als voergang voor het vee wat in de zijbeuken stond. De kleine gietijzeren vensters gaven licht in deze ruimten wanneer de deeldeuren dicht waren.

Foto 18: Deeldeuren vanaf binnenzijde deel gezien

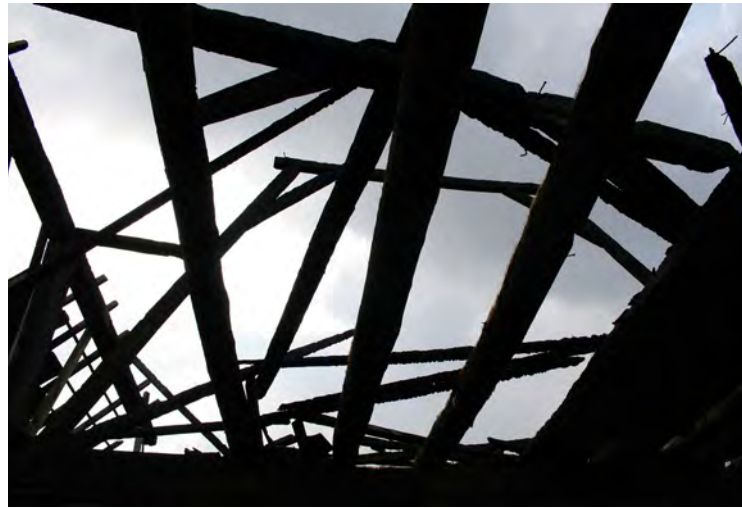
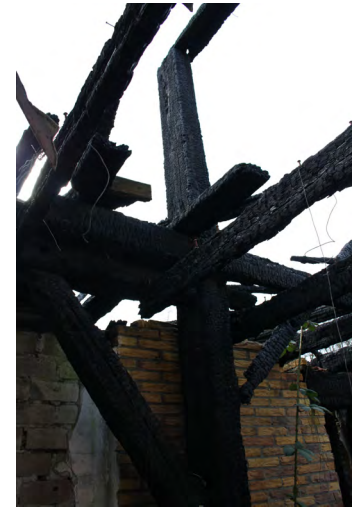
In het achterhuis hebben de ankerbalkgebinten de brand overleefd en deze zijn nog goed herkenbaar. Uit de restanten blijkt dat op dit gebint een jukspant stond dat het dak droeg.

Foto 19: Restanten van de kapconstructie

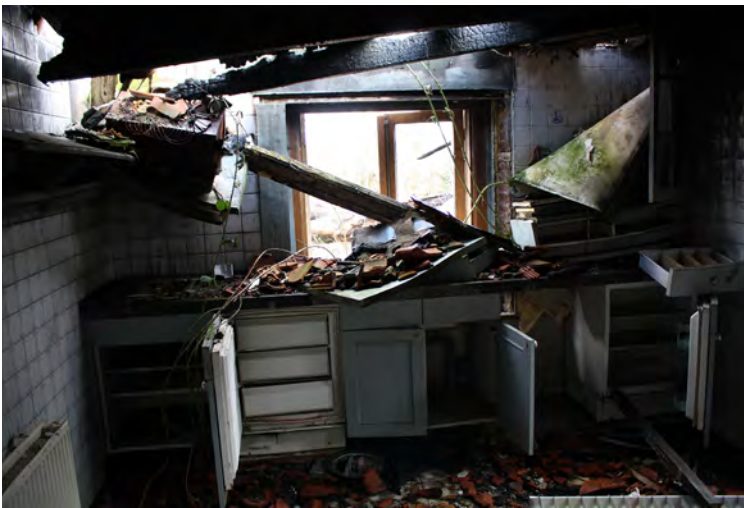
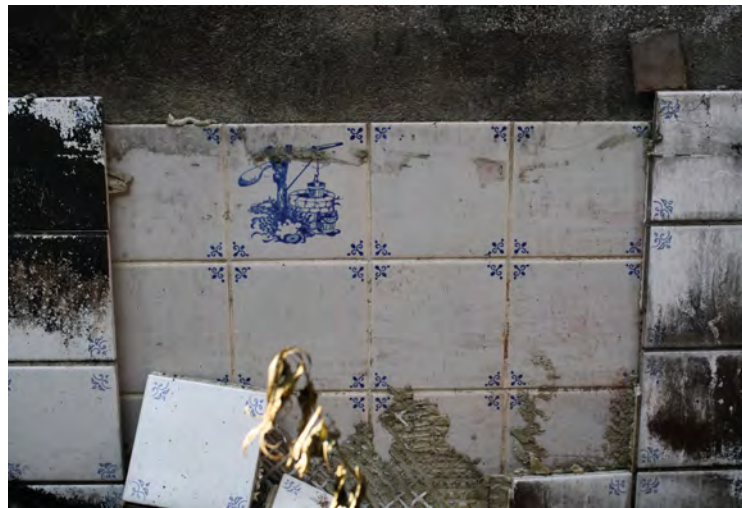
Het achterhuis is ingedeeld met verschillende kamers en heeft (deels) geen originele indeling meer. Aan de oostzijde zijn de spanten nog aanwezig en is een deel van de hooizolder zichtbaar. In het achterhuis bevindt zich de keuken met (deels) originele betegeling.

Foto 21: Restanten van keuken in het achterhuis

Foto 22: Detail tegelwerk keuken achterhuis/ deel.

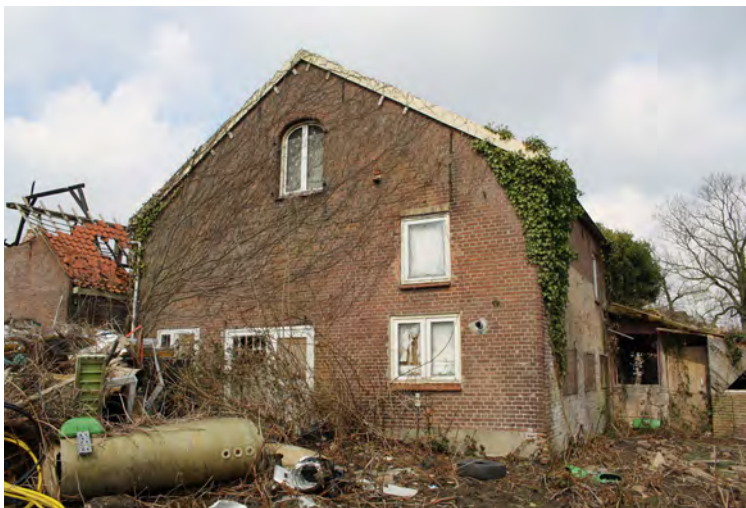
Ten oosten van de boerderij is een schuur aanwezig met zadeldak. De gevelindeling van de schuur (later woning) is meerdere keren aangepast. Het bouwjaar van de schuur/ woning is vermoedelijk 1886, blijkt uit de Archiefviewer van het Kadaster. Eenvoudige architectuur en houten uitbouwen aan oostzijde.

Foto 24: Zuidgevel schuurwoning

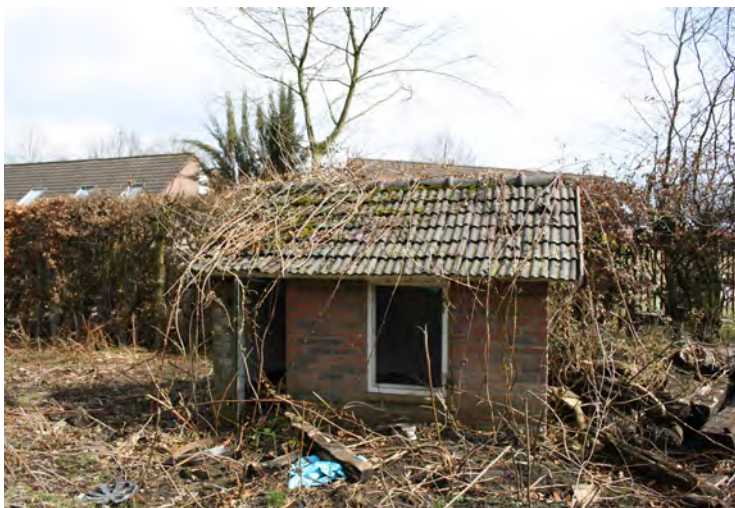
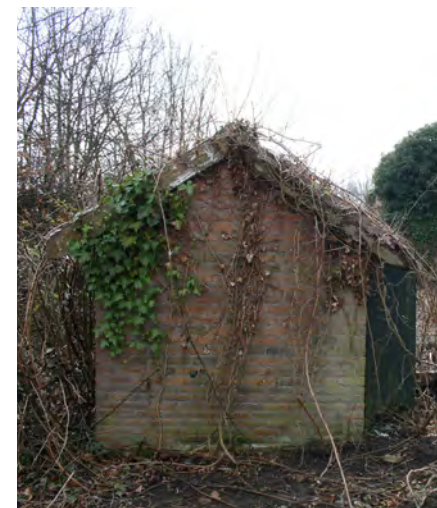
Waarschijnlijk werd dit 'kleine huisje' als hondenhok gebruikt. Het object is van later datum/ latere toevoeging.

Foto 28: Hondenhok westgevel

Foto 29: Hondenhok noordgevel

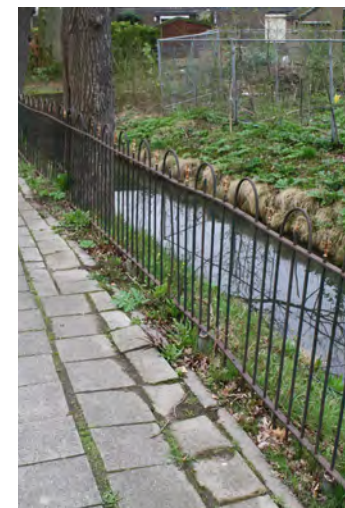
Foto 35: Hekwerk noordgrens
