# Verkennend bodemonderzoek

Hoek Dalwagenseweg – Tolsestraat Opheusden

**Gemeente Neder-Betuwe**

Projectnummer: 3666.01

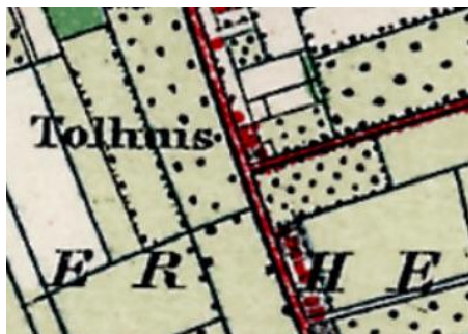
Op historisch kaartmateriaal daterend uit 1900 zijn zowel de Dalwagenseweg als de Tolsestraat al zichtbaar. De onderzoekslocatie is niet bebouwd en in gebruik als boomgaard. Op kaartmateriaal uit 1958 is voor het eerst bebouwing waar te nemen op de locatie.

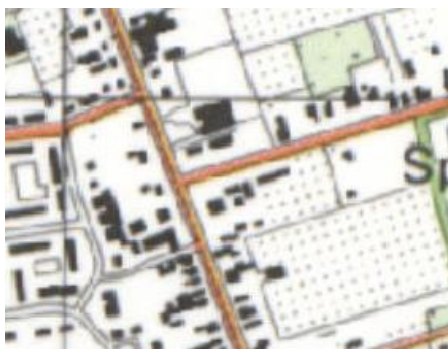
Op de kaart uit 1990 is de huidige bebouwing zichtbaar, begin deze eeuw zijn nog enkele opstallen meer zichtbaar op de locatie.
