# Herontwikkeling Dalwagenseweg - Tolsestraat

Opheusden

# Nader ecologisch onderzoek

Projectnummer: 3666.01

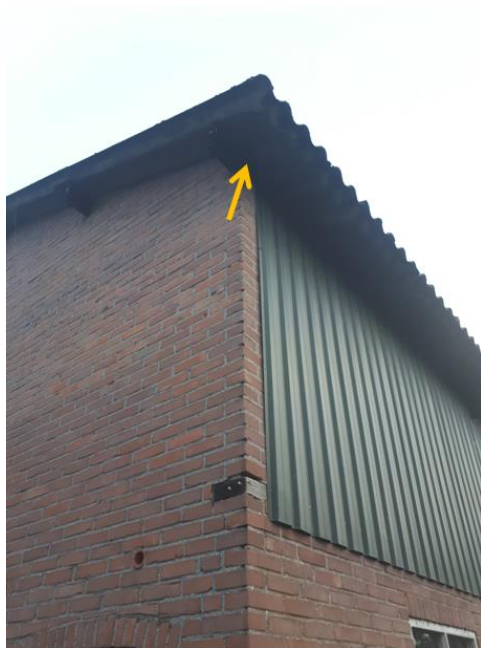
Het eerste vleermuisonderzoek vond plaats in de vroege ochtend van 19 mei 2022. Tijdens het veldbezoek werden vaak gewone dwergvleermuizen waargenomen. Ze passeerden, foerageerden of vlogen cirkelend rond (achter elkaar aan) langs de centrale schuur. Dit gebeurde met name aan de noordzijde van de schuur. Rond 4:57 vlogen vier gewone dwergvleermuizen achter elkaar aan boven de parkeerplaats en tikten meerdere keren de gevel aan bij de noordoostelijke hoek van de centrale schuur. Er werd een invliegende gewone dwergvleermuis vastgesteld op deze hoek (figuur 2). Rond 05:08 bleven enkele gewone dwergvleermuizen de gevel aantikken. Gedurende het veldbezoek is slechts één laatvlieger passerend waargenomen (4:25). Deze laatvlieger toonde geen binding met de onderzochte bebouwing.

*Figuur 2. Locatie van de invliegopening van de gewone dwergvleermuis bij de noordoostelijke hoek van de centrale schuur.*

Het derde vleermuisonderzoek werd uitgevoerd in de avond van 5 juli 2022. Tijdens het veldbezoek werden in totaal acht uitvliegende gewone dwergvleermuizen waargenomen. Al deze exemplaren vlogen uit de opening bij de noordoostelijke hoek van de centrale schuur (figuur 2). Voordat de eerste gewone dwergvleermuis uitvloog, werden er vanaf 22:23 af en toe vleermuisroepen waargenomen vanuit deze opening. Om 23:37 werden de eerste twee uitvliegende gewone dwergvleermuizen waargenomen vanaf dit punt. Verder vlogen er om 23:38, 23:44 en 23:49 telkens twee exemplaren uit. Vanwege het uitvliegen van meerdere gewone dwergvleermuizen kan er worden gesproken van de aanwezigheid van een kraamverblijfplaats. Tot slot is er slechts één laatvlieger passerend waargenomen (23:11). Deze laatvlieger toonde geen binding met de onderzochte bebouwing.

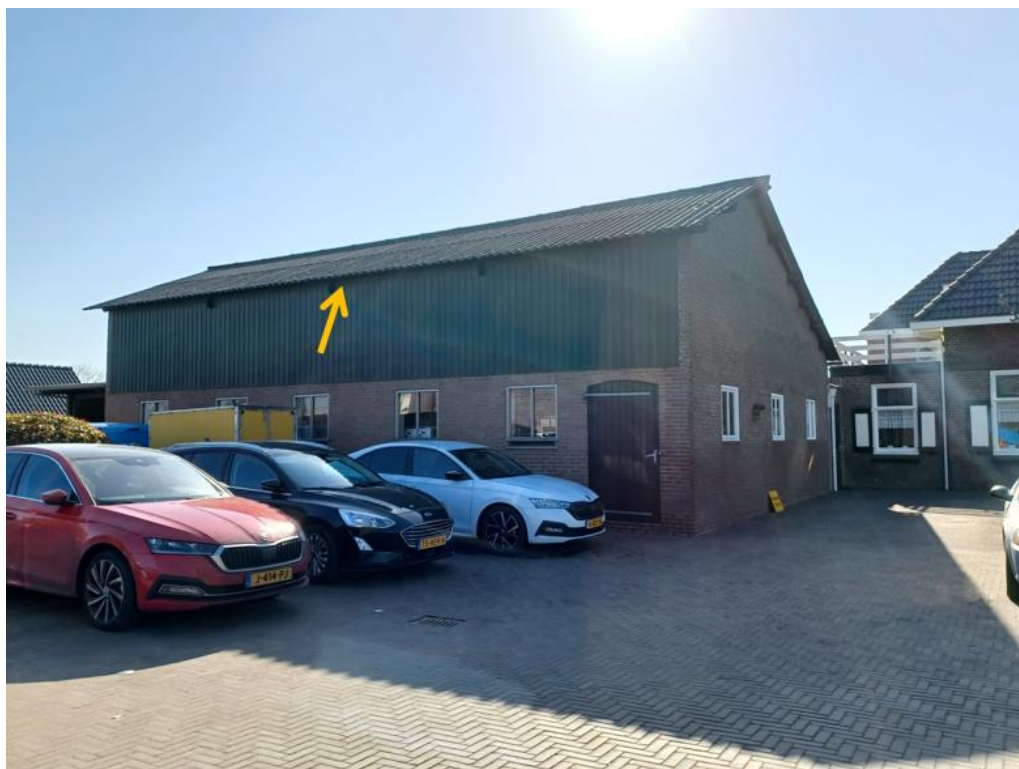
Het tweede vleermuisonderzoek vond plaats in de avond van 8 juni 2022. Tijdens dit veldbezoek werden er drie uitvliegende gewone dwergvleermuizen vastgesteld. Rond 22:34 vloog vanuit twee locaties een gewone dwergvleermuis uit de centrale schuur. Eén van de locaties was al bekend van de eerste onderzoeksrunde (figuur 2). De andere uitvliegopening bevond zich vlak onder het dak, te midden van de gevel, aan de noordzijde van de centrale schuur (figuur 3). Om 22:45 werd een uitvliegende gewone dwergvleermuis waargenomen vanuit de oostelijke nokvorst van de centrale schuur (figuur 4). Dit exemplaar bleef kort rondcirkelen voor de nokvorst. Enkele minuten later cirkelde opnieuw een gewone dwergvleermuis voor deze nokvorst. Verder werden er gedurende de avond enkele passerende gewone dwergvleermuizen waargenomen.

*Figuur 3. Locatie van de uitvliegopening van de gewone dwergvleermuis bij de noordelijke gevel van de centrale schuur.*

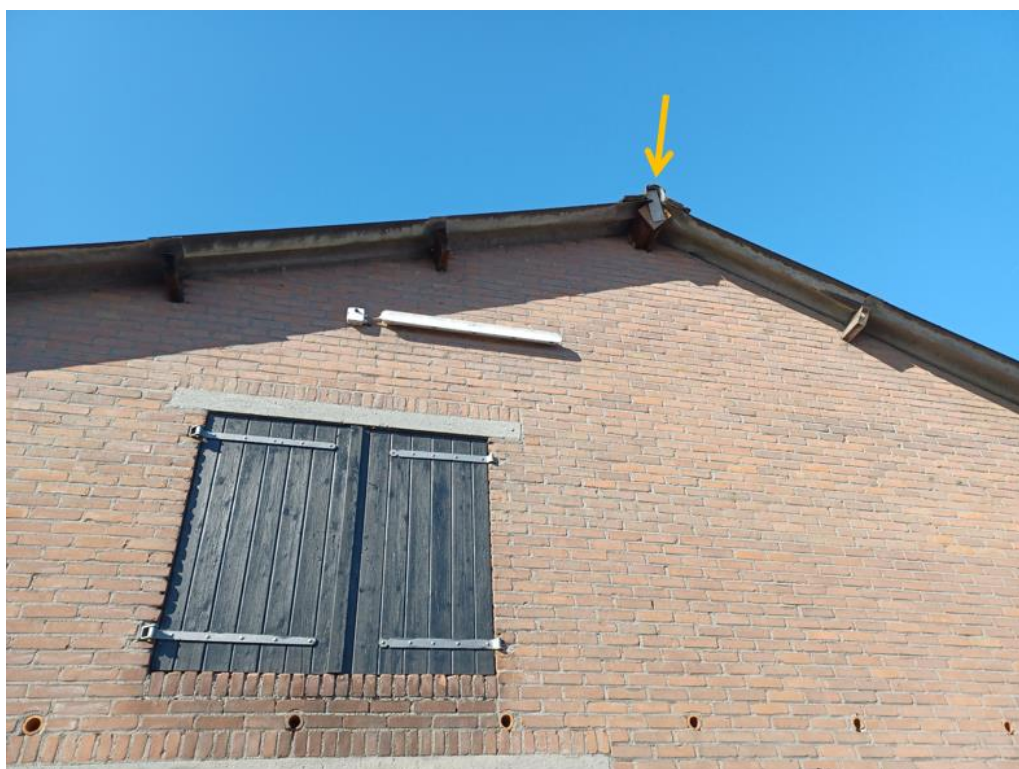
*Figuur 4. Locatie van de uitvliegopening van de gewone dwergvleermuis bij de oostelijke nokvorst van de centrale schuur.*

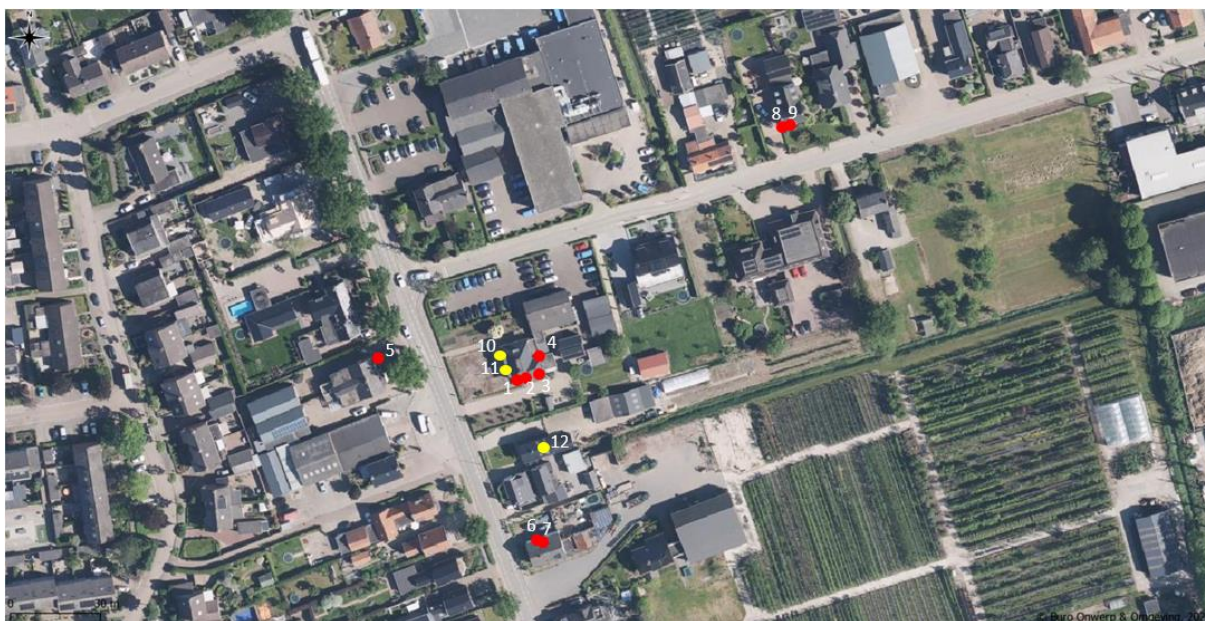
Voor het onderzoek naar de huismus werden twee veldbezoeken afgelegd. Deze vonden plaats op 26 april en 6 mei 2022. Tijdens het eerste huismusonderzoek werden in totaal negen nestplaatsen aangetroffen, waarvan zich er vier bevonden in de vrijstaande woning in het projectgebied. Deze woning blijft behouden. De overige nestplaatsen bevonden zich verspreid over drie woningen in de buurt (figuur 6):

Tijdens het tweede huismusonderzoek werden naast de bekende nestlocaties drie nieuwe nestlocaties aangetroffen. Twee van deze nestlocaties bevonden zich in de vrijstaande woning, die behouden blijft binnen het projectgebied (figuur 6):

Figuur 6. Genummerde nestlocaties tijdens het eerste veldbezoek (rode stippen) en nieuwe nestlocaties tijdens het tweede veldbezoek (gele stippen) in en rondom het projectgebied.

Aangezien slechts in het woonhuis nestlocaties van de huismus zijn waargenomen, en niet in de schuren die gesloopt gaan worden, kunnen negatieve effecten als gevolg van de werkzaamheden worden uitgesloten. Daarbij geldt wel dat de werkzaamheden buiten het broedseizoen van de huismus moeten plaatsvinden om schade te voorkomen.
