REF.: B20.8002/BRFRPP-01/HD  
DATUM, 26 januari 2021

**Onderwerp: Resultaten historisch onderzoek en onderzoeksopzet met prijsopgave diverse (water)bodemonderzoeken (fase 2), Randweg Opheusden**

Project  
**RANDWEG OPEUSDEN**

Onderdeel  
**OVERZICHTSTEKENING MET VO VOORKEURSARIANT PAN HUIS  
TOTAALOVERZICHT**

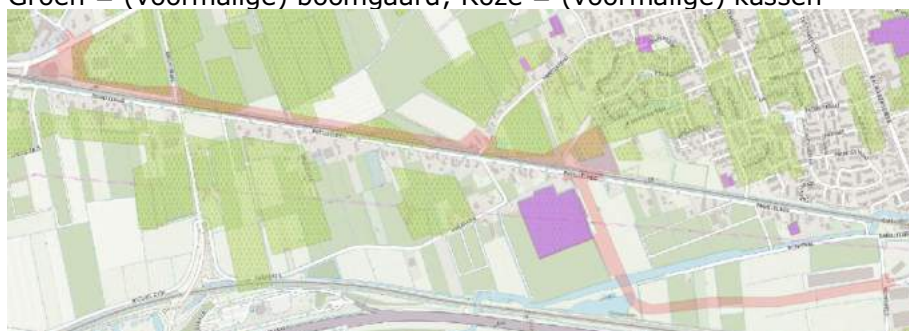
### Boomgaarden kassenkaart

Groen = (voormalige) boomgaard; Roze = (voormalige) kassen

(5) Om een indicatie te krijgen of een locatie verdacht is, is onze kaartlaag boomgaarden/kassen gebruikt. Let op deze kaart is niet volledig, voor een volledig overzicht moet de locatie via topotijdreis worden bekeken. Bij boomgaarden kunnen van 1945 tot 2000 bestrijdingsmiddelen zijn gebruikt.
