Resultaten trillingsonderzoek  
Waalbandijk in Dodewaard

Projectnummer : e110334101  
Offertenummer en datum : o111298/oa/gwe/pdo d.d. 7 november 2011  
Titel rapport : Resultaten trillingsonderzoek Waalbandijk in Dodewaard  
Status rapport : **concept**

Naam opdrachtgever : Provincie Gelderland  
Adres : Gebouw Markstate, afdeling TALO/IBT  
Eusebiusplein 1a  
Plaats : 6811 HE ARNHEM  
Naam contactpersoon : de heer K. Peeters  
Datum opdracht : 9 november 2011 (E-mail bericht K. Peeters)  
Kenmerk opdracht : Ordernr. 117763; Zaaknr. 2011-004867

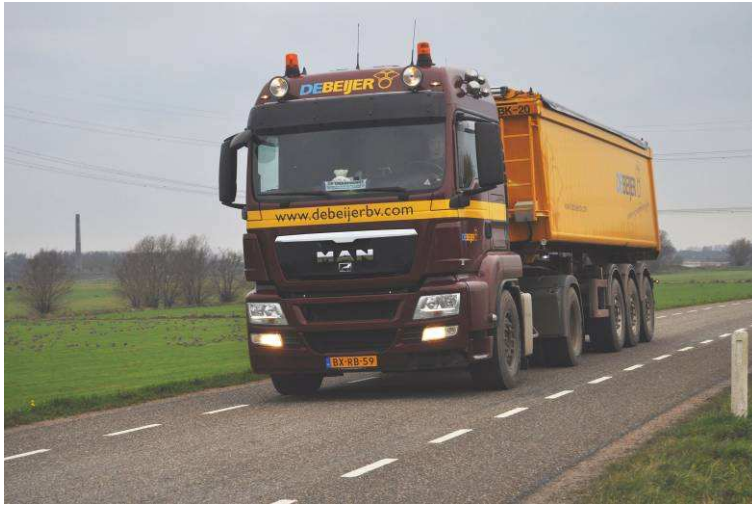
**Figuur 1 Ingezette beladen vrachtwagen**

De ingezette beladen vrachtwagen is in figuur 1 op een foto weergegeven. De voertuigconfiguratie van de ingezette onbeladen vrachtwagen is vergelijkbaar.
