## Rapport

Nader bodemonderzoek  
Dorpsstraat 20 te IJzendoorn

projectnaam nader bodemonderzoek Dorpsstraat 20 te IJzendoorn  
projectnummer 100412  
kenmerk R-PTW/241

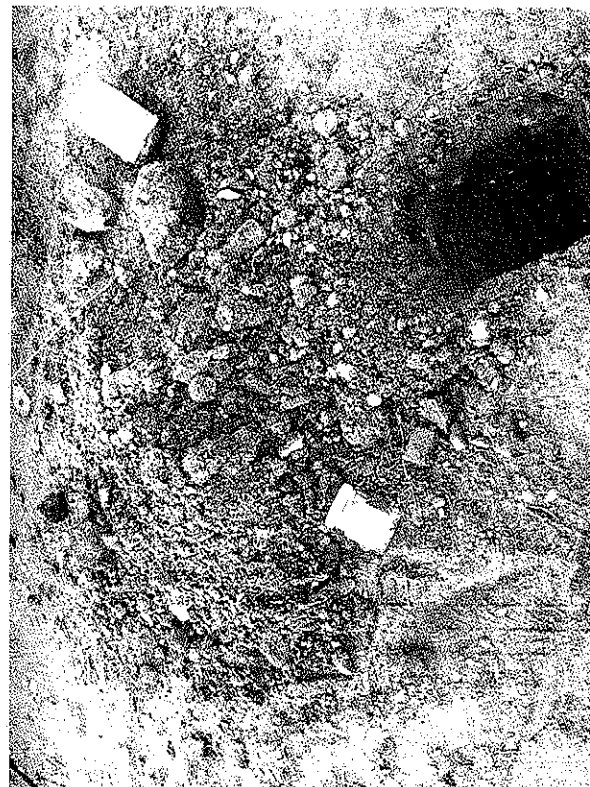
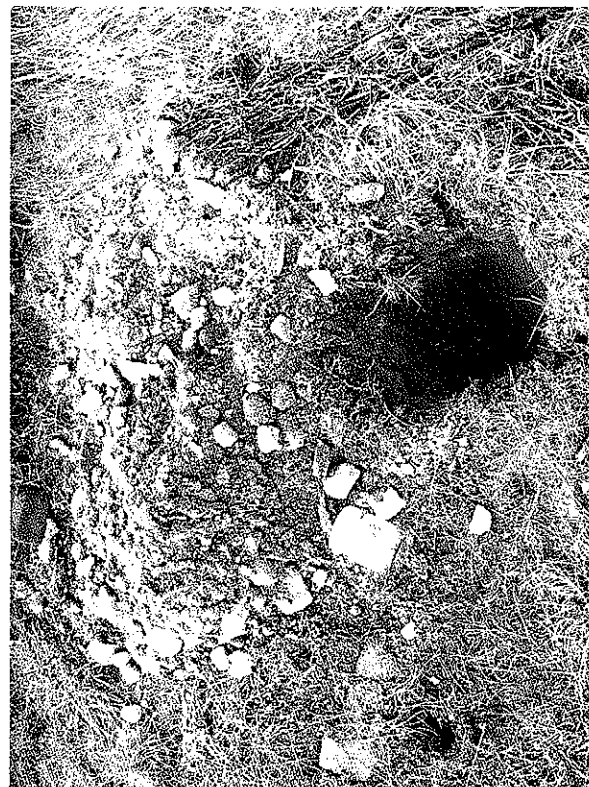
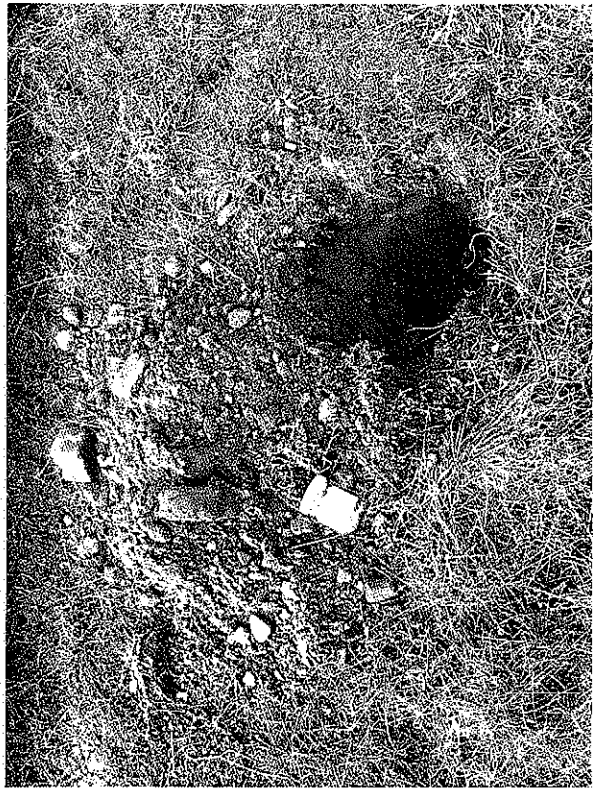
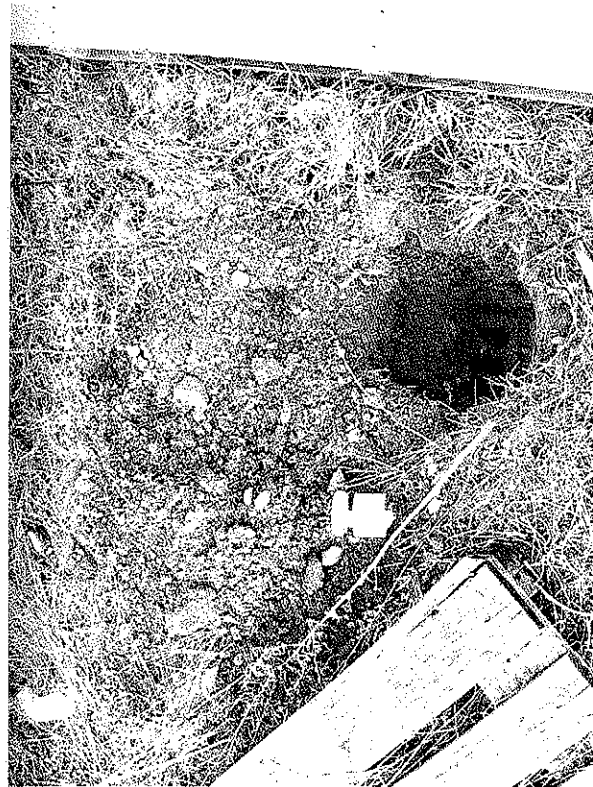
**bijlage 3:**  
**Fotobijlage**

Aangezien een puinverhardingslaag niet als bodem wordt beschouwd (> 50% puin) is deze puinverhardingslaag bij onderhavig onderzoek niet onderzocht. In bijlage 3 zijn foto's opgenomen van enkele monsterpunten. Uit deze foto's is goed af te leiden dat het een puinverhardingslaag betreft en geen bodem.

Tijdens de veldwerkzaamheden zijn in de puinverhardingslaag op het westelijke terreindeel, ter plaatse van de boomgaard, asbestverdachte materialen aangetroffen (zie tevens de foto's in bijlage 3 en de boorprofielen van monsterpunten N01, N03, N06, N07 en N08). Omdat onderhavig onderzoek uitsluitend een nader bodemonderzoek naar PAK-verontreinigingen in de bodem betreft, is vooralsnog geen onderzoek verricht naar de asbestverdachte materialen in de puinverhardingslaag.

Opgemerkt wordt dat bij onderhavig onderzoek in de puinverhardingslaag op het westelijke terreindeel (ter plaatse van de boomgaard) asbestverdachte materialen zijn aangetroffen. Vooralsnog lijkt de asbestverontreiniging zich te beperken tot de puinverhardingslaag (tot circa 0,5 m-mv) en niet in de onderliggende kleilaag. Gezien de voorgenomen herontwikkeling op de locatie, wordt aanbevolen een nader asbestonderzoek uit te voeren in (half)puinverhardingslagen conform de NEN 5897.
