**Monsterneming en analyse van asbest in onbewerkt  
bouw- en sloopafval en recyclinggranulaat aan de  
Dorpsstraat 20 te IJzendoorn**

Opdrachtgever: Adviesbureau van de Poel b.v.  
Contactpersoon: Mevrouw J. Kleinpoel  
Datum: 15 april 2010  
Projectnummer: M10.0057

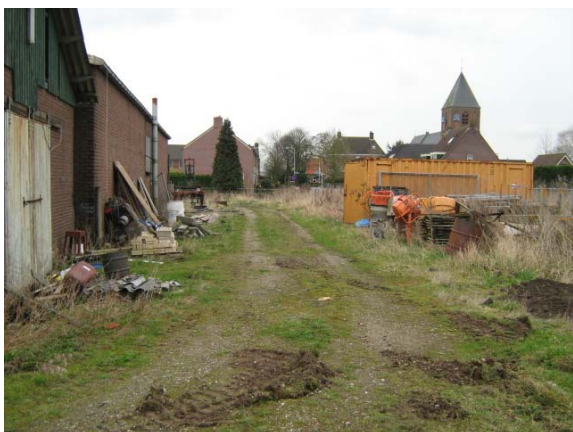
Foto 1: Overzicht RE2

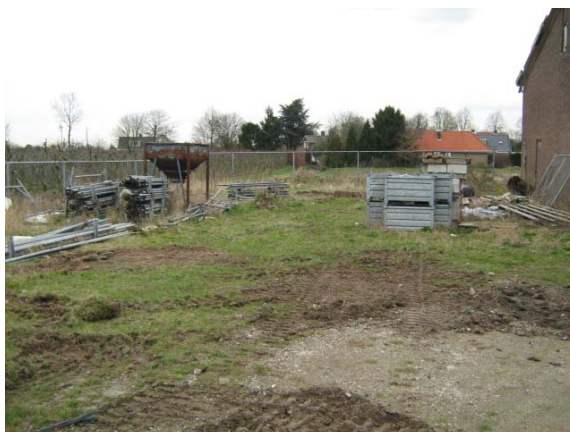
Foto 2: Overzicht RE1

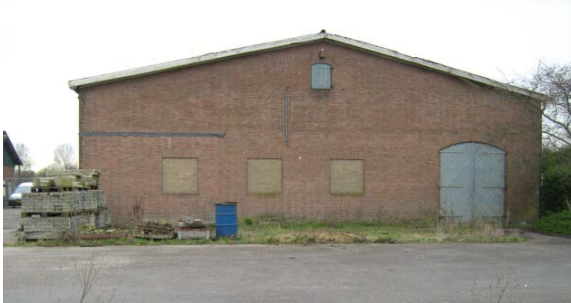
Aan de voorzijde van de noordelijke loods is tevens een sterk begroeide puinlaag/puinverharding aangetroffen (zie voor een indruk onderstaande foto).

Foto 3: Puinverharding voor de noordelijke loods

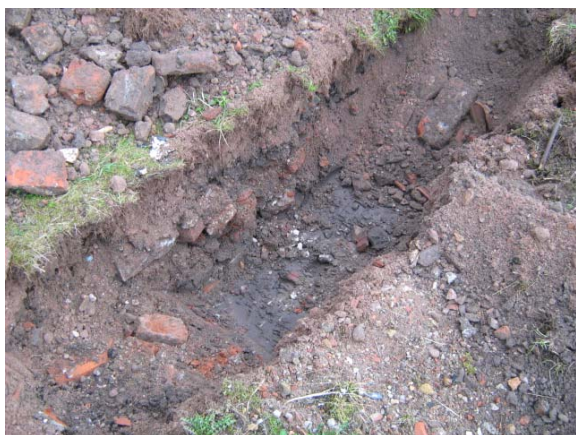
Foto 4: Inspectiesleuf 2 (volledig paksteenhoudend puin)

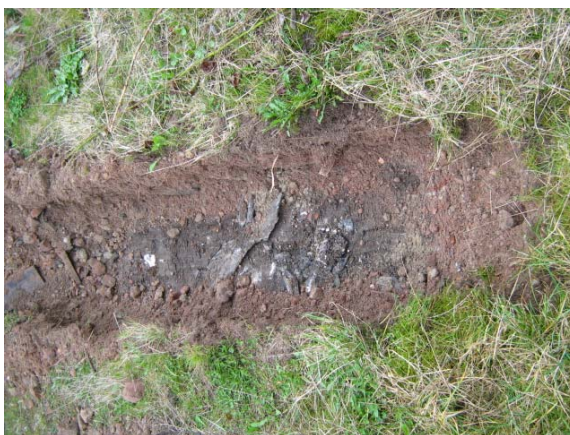
Foto 5: Inspectiesleuf 5 (met op de bodem asbestverdacht materiaal)

Het aangetroffen materiaal lijkt zintuiglijk grotendeels homogeen van samenstelling. Van het aangetroffen asbestverdachte materiaal uit inspectiesleuf 5 is een representatief verzamelmonster met een totaalgewicht van 164,4 gram geanalyseerd. Uit de analyseresultaten blijkt dat het monster voor circa 82% uit hechtgebonden plaatmateriaal met 12,5% chrysotiel bestaat. Ongeveer 18% van het materiaal bestaat uit hechtgebonden golfplaat met 12,5% chrysotiel en 3,5% crocidoliet.

Het aangetroffen materiaal ter plaatse van inspectiesleuf 5 lijkt zintuiglijk homogeen van samenstelling. Uit de analyseresultaten blijkt dat het verzamemonster volledig uit asbesthoudend materiaal bestaat, wat voor circa 82% uit hechtgebonden plaatmateriaal met 12,5% chrysotiel bestaat en voor ongeveer 18% van het materiaal uit hechtgebonden golfplaat met 12,5% chrysotiel en 3,5% crocidoliet.
