## Verkennd bodemonderzoek

Adres: De Molenhof 5  
Postcode, Plaats: 4051 AE OCHTEN

Projectnummer: **2330108**  
Versie: **01**  
Revisiestatus: Definitief

Uitvoering conform: NEN 5740

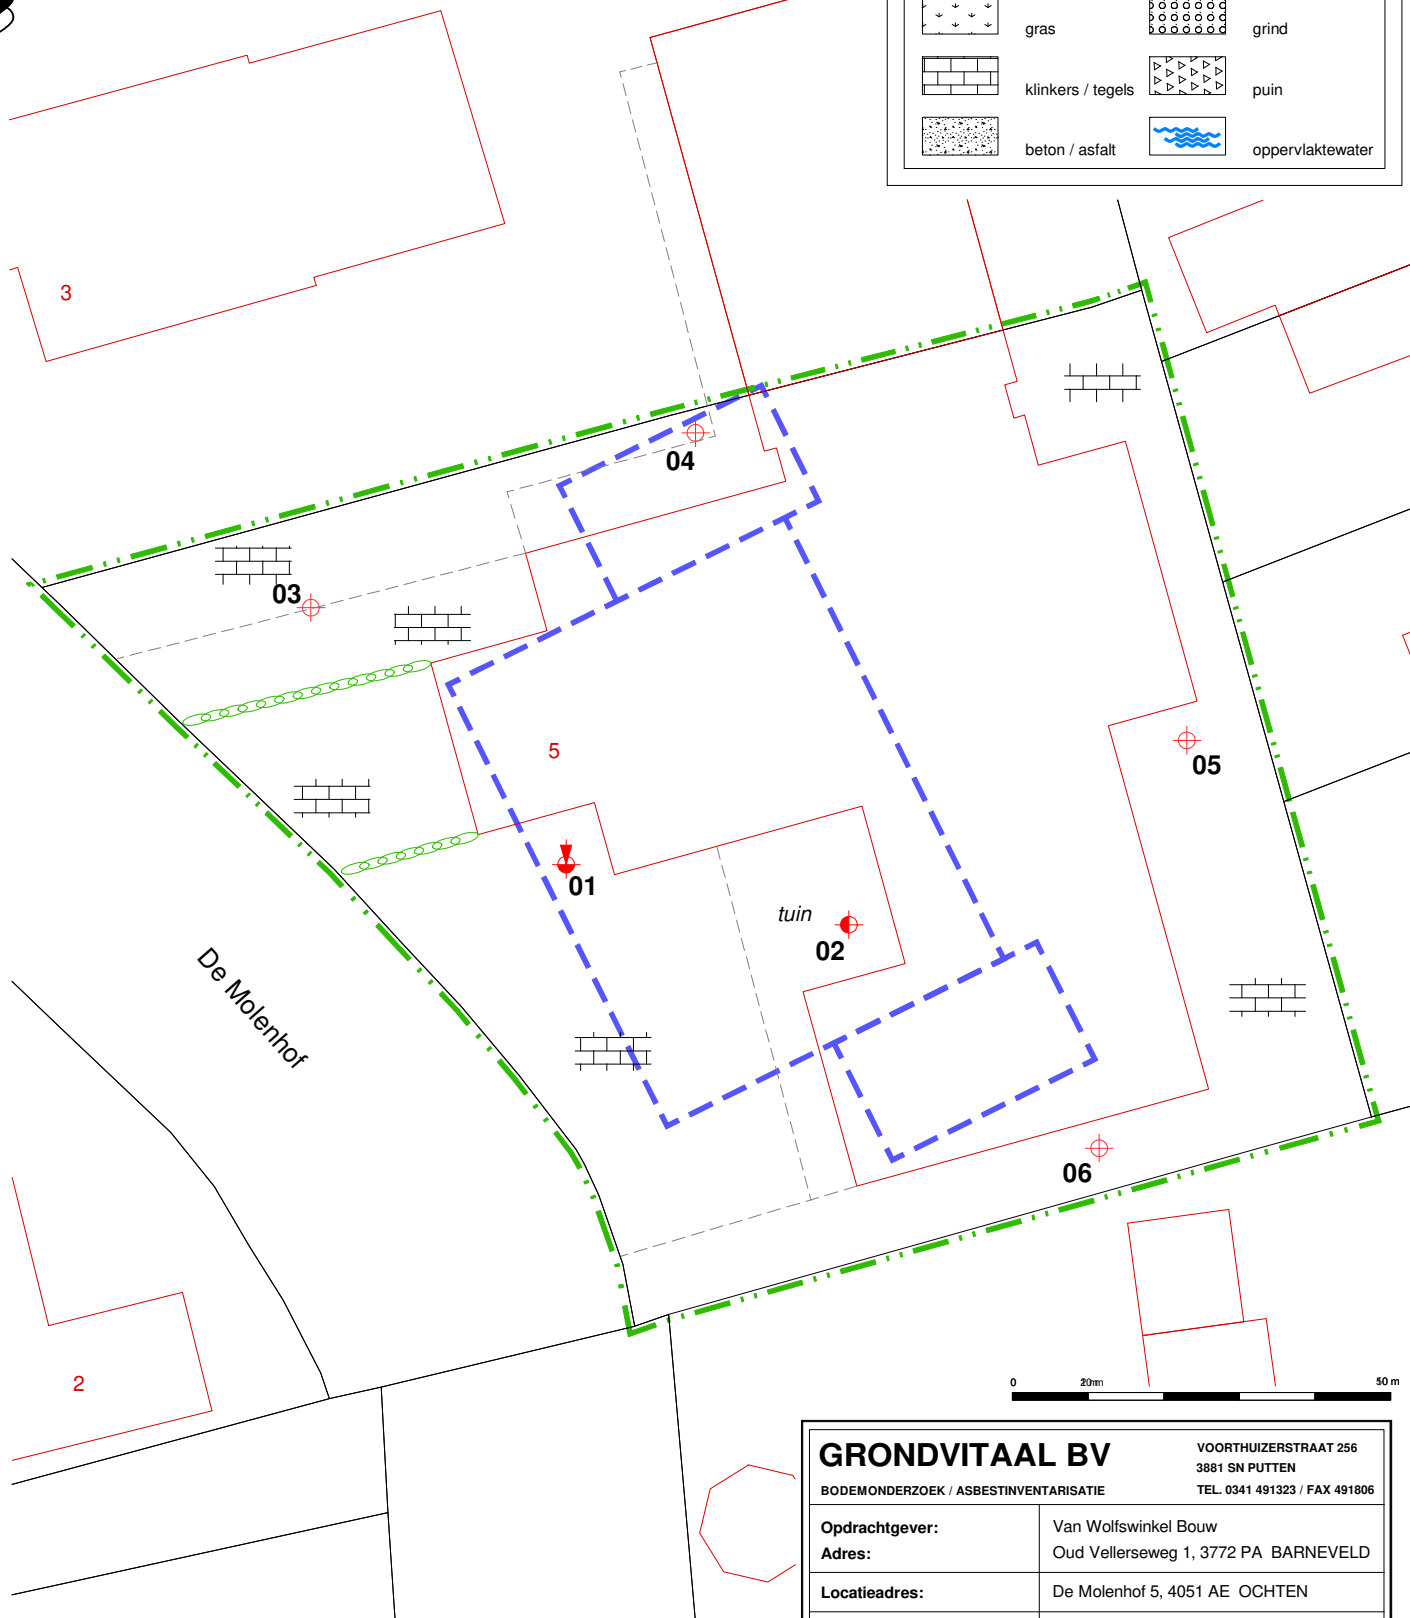
| SCHAAL: | | 1 : 200 | <b>BIJLAGE 1</b> |

**OVERZICHT BOORPUNTEN****GRONDVITAAL BV**

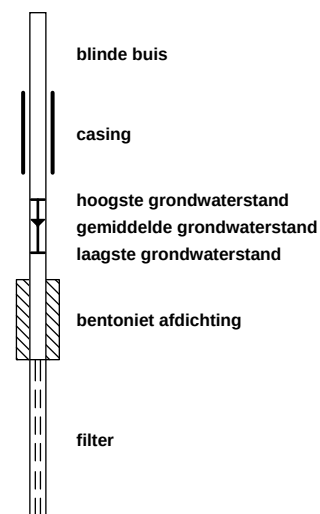
## Boring: 01

| Boring | Diepte boring (m -mv) | Traject (m -mv) | Grondsoort | Waargenomen bijzonderheden |
|---|---|---|---|---|
| 01 | 3,00 | 0,40 - 0,70 | Zand | matig grindhoudend |
| | | 2,80 - 3,00 | Klei | sporen schelpen |

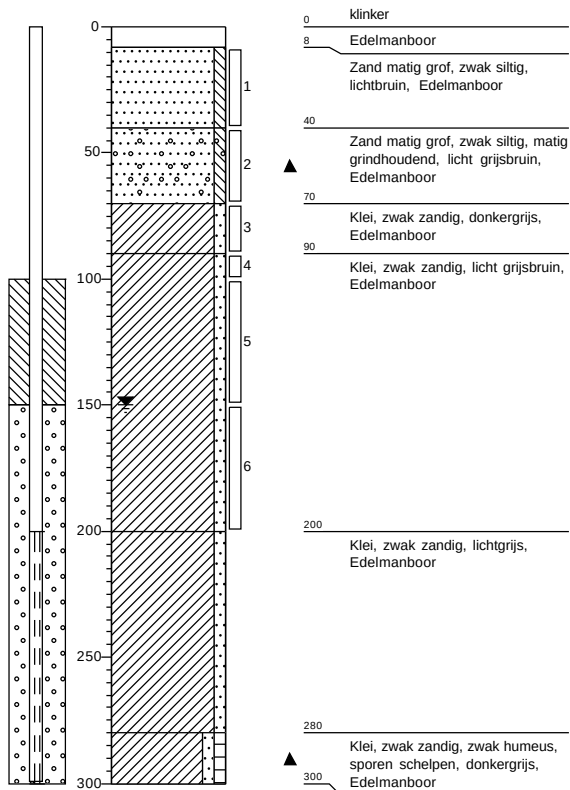
## Boring: 02

| Boring | Diepte boring (m -mv) | Traject (m -mv) | Grondsoort | Waargenomen bijzonderheden |
|---|---|---|---|---|
| 02 | 2,00 | 0,50 - 1,00 | Zand | brokken klei |

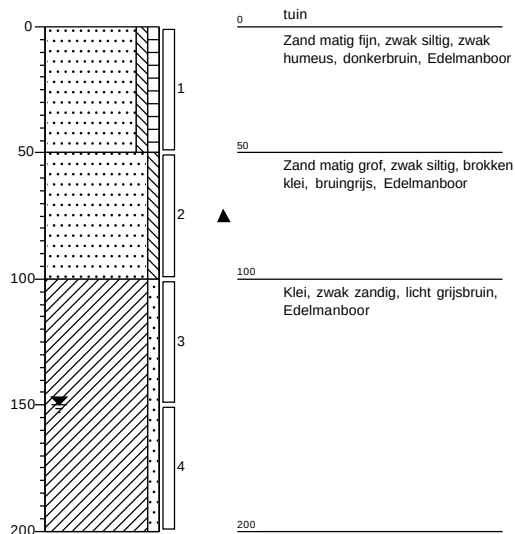
## Boring: 03

| Boring | Diepte boring (m -mv) | Traject (m -mv) | Grondsoort | Waargenomen bijzonderheden |
|---|---|---|---|---|
| 03 | 1,00 | 0,20 - 0,60 | Zand | matig grindhoudend, zwak baksteenhoudend |

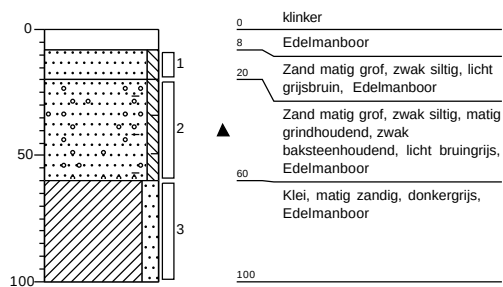
## Boring: 04

| Boring | Diepte boring (m -mv) | Traject (m -mv) | Grondsoort | Waargenomen bijzonderheden |
|---|---|---|---|---|
| 04 | 1,00 | 0,20 - 0,50 | Zand | matig grindhoudend, zwak baksteenhoudend |

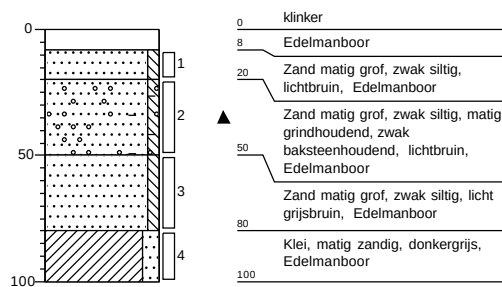
**Boring: 05**

| Boring | Diepte boring (m -mv) | Traject (m -mv) | Grondsoort | Waargenomen bijzonderheden |
|---|---|---|---|---|
| 05 | 1,00 | 0,20 - 0,50 | Zand | matig grindhoudend |
| | | 0,50 - 1,00 | Zand | matig grindhoudend, brokken klei |

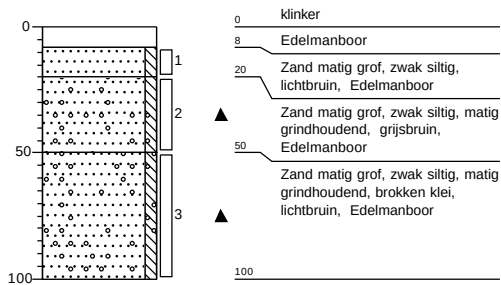
**Boring: 06**

| Boring | Diepte boring (m -mv) | Traject (m -mv) | Grondsoort | Waargenomen bijzonderheden |
|---|---|---|---|---|
| 06 | 0,50 | 0,25 - 0,50 | Zand | zwak grindhoudend, zwak baksteenhoudend |
