**Verkennd bodemonderzoek**

Waalbandijk 97-98

Dodewaard

21-2221-R01AvH

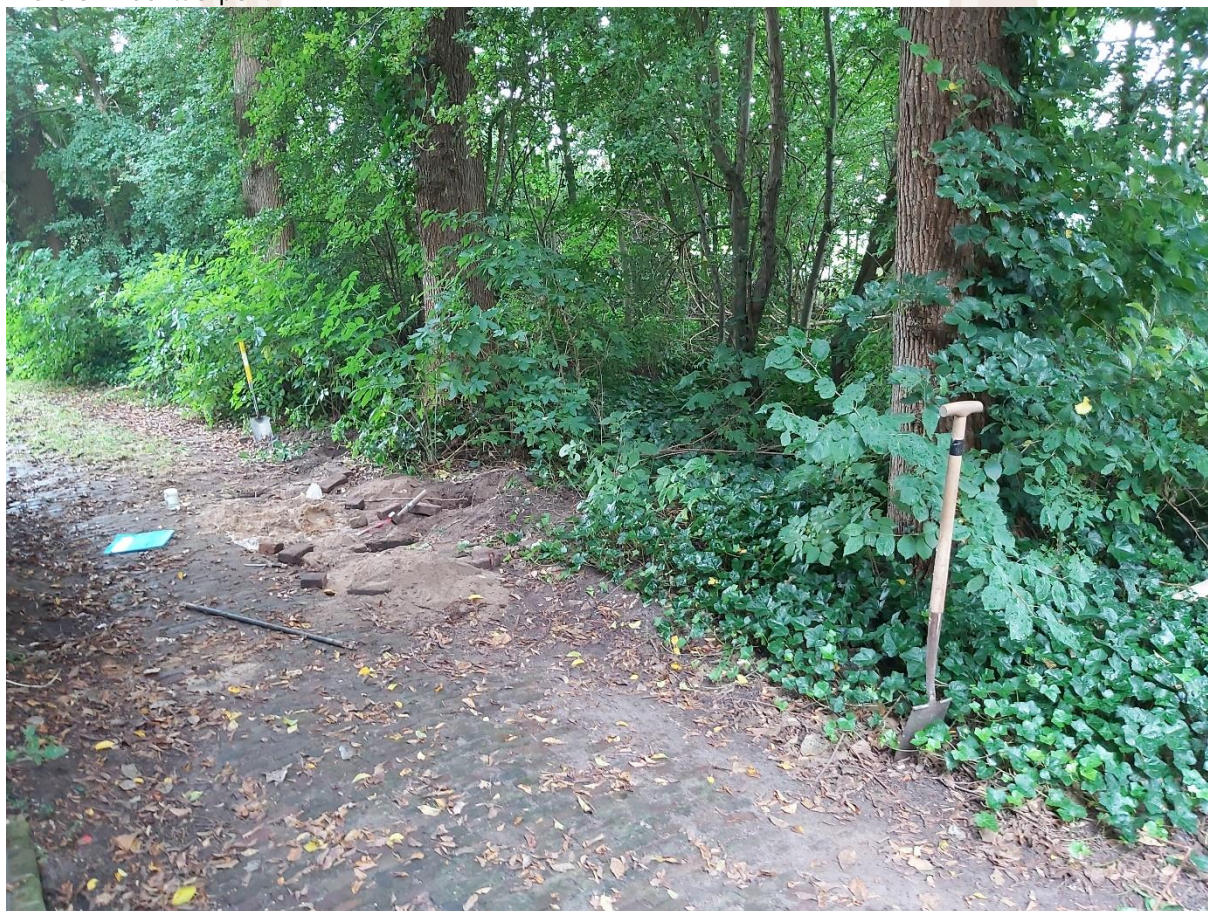
Bij de hoofdingang is 1 significant voorwerp gevonden met een lengte van ongeveer 6-7m (fig 1), wat overeenkomt met een tank van eerdergenoemd volume. Verder was dit stuk vrij van grote metalen voorwerpen.

Figuur 1 Gebied waar significante uitslag gevonden is. De scheppen geven het gebied aan waartussen de uitslag is gemeten is

Een eerste boring naar dit voorwerp leverde tot op een diepte van 3.5m slechts schoon zand op. Er werden geen olieresten, buitengewone roestplekken of andere bijzondere eigenschappen van de grond aangetroffen. Hierdoor werd het vermoeden dat dit de olietank betreft verkleind. Naar aanleiding hiervan is ook de ingang van Waalbandijk 97 gemeten en een gedeelte van de oprit naar waalbandijk 98. Hier werden geen voorwerpen gevonden die duiden op de tank.

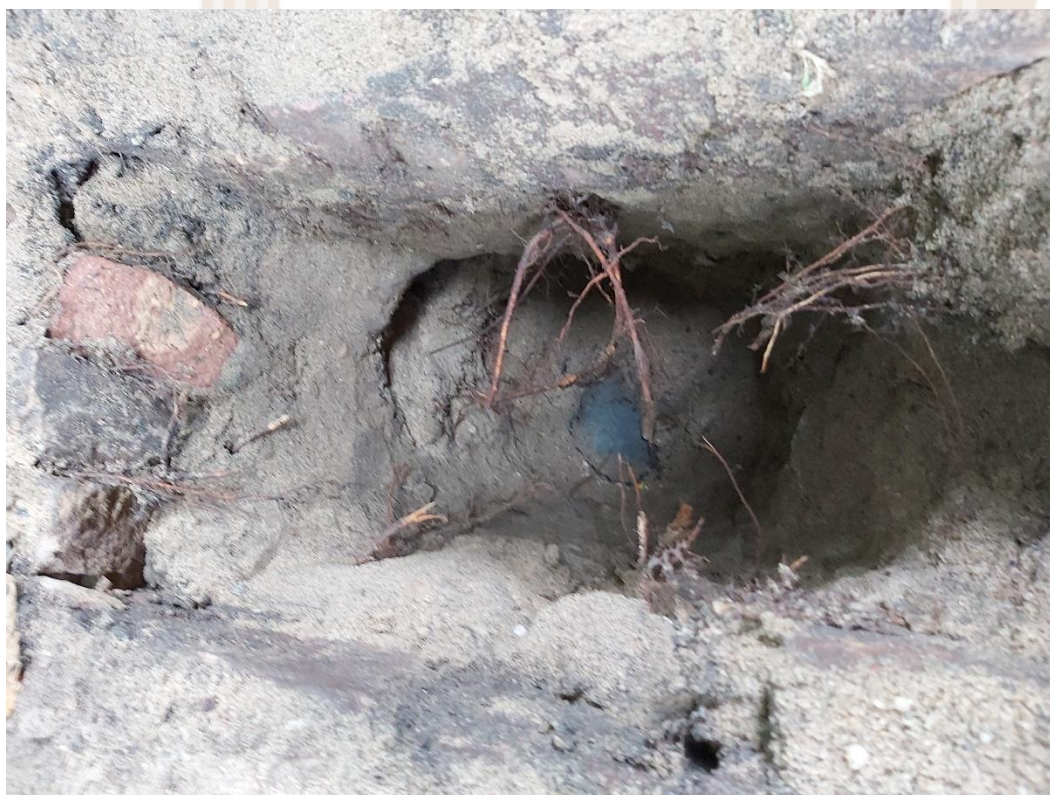
Vervolgens is nog een boring gezet aan de voorkant van Waalbandijk 98. De eerste boring had de tank wellicht net gemist. Bij deze boring werd gestuit op een leiding die niet op de KLIC was aangegeven. Het betrof hier een PVC leiding met omhulsel (fig 2). Hier is niet doorheen geboord. De magnetometer reageert niet op een PVC leiding. Er kan een ijzerhoudende kabel/leiding door de PVC buis heenlopen welke een uitslag geeft op de magnetometer. Echter werd de uitslag maar over een lengte van 6-7m gemeten en dus niet over de hele lengte van de leiding. Ook lag deze leiding in het verlengde van een kolk en is het dus waarschijnlijk een waterleiding. Een andere optie voor de uitslag is dat onder deze leiding nog een metalen object gelegen is.

Figuur 2 Aangetroffen PVC leiding met omhulsel
